土木学会西部支部「熊本地震」地震被害調査報告会

熊本城跡および石橋の被害

熊本大学大学院先端科学研究部
教授 山尾敏孝

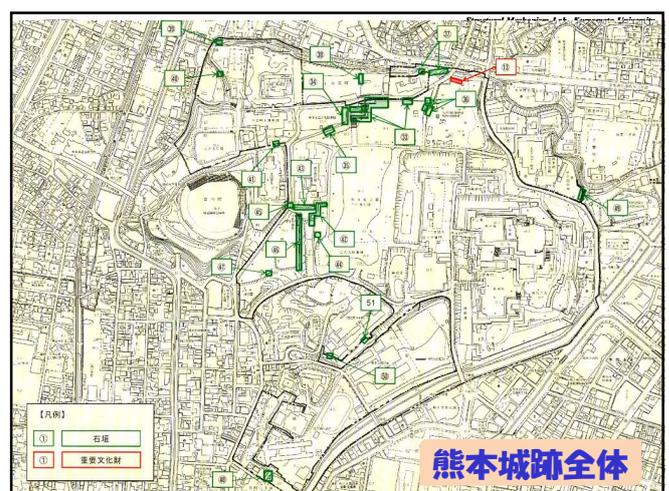
1. 熊本城跡の被害は、石垣、国重要文化財、復元建造物に分かれる
2. 石垣：西大手門や南大手門など52箇所（次の図中の□部分）
3. 国重要文化財建造物：北十八間櫓、東十八間櫓、五間櫓、不開門及び長塀が全壊など13箇所（次の図中の■部分）
4. 復元建造物：天守閣、宇土櫓塀など19箇所（次の図中の□部分）
5. 前震で6箇所程度の崩壊し、本震により城内の多数の櫓や石垣の崩壊が発生した。

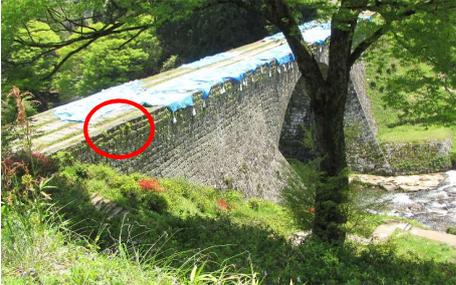
通潤橋の被災状況 (山都町)

- 通潤橋の石垣部(赤丸)部の膨らみが大きい。
- 通水管の継ぎ目のすき間、漆喰の損傷や抜けなど被害が大きく、通水管の破損と漏水の可能性有

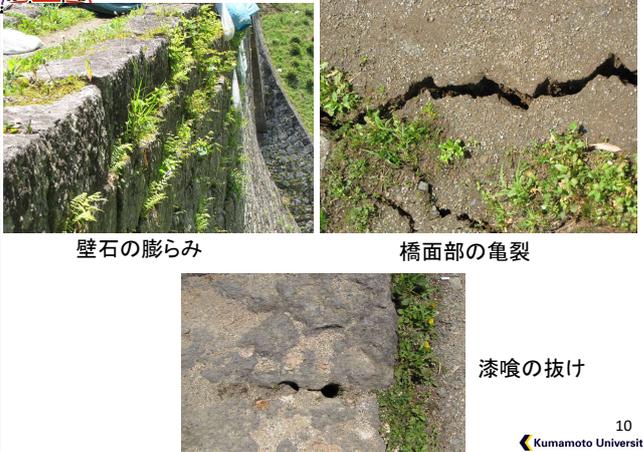
壁石の膨らみ 橋面部の亀裂

漆喰の抜け

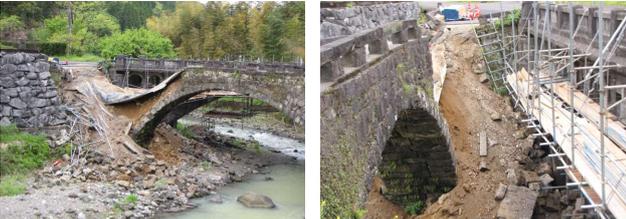
二俣橋(福良渡)の被災状況 (美里町)

下流側の壁石崩壊 上流側の壁石崩壊

- 二俣福良渡の右岸側の壁石垣部が半分崩落
- 上流側の壁石垣部に大きな膨らみがあり、これの影響が考えられる

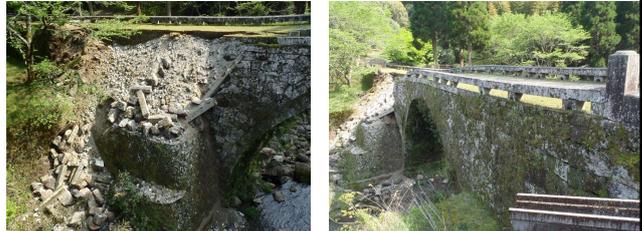
八勢橋の被災状況 (御船町)

壁石垣の崩壊部 右岸側からの石垣の崩壊

- 左岸側の壁石垣部が半分崩落
- 過去(S63年3月)に左岸側の壁石垣部が崩落し、修復した箇所とほぼ同じ箇所

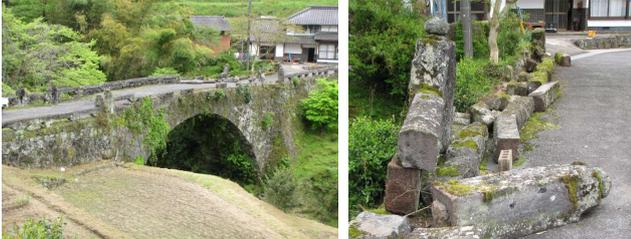
永山橋の被災状況（菊池市）

高欄崩壊と落下状況 高欄部の崩壊

- ・高欄部の破壊や崩壊が激しく、一部が川に落下
- ・橋面部の舗装にも亀裂あり

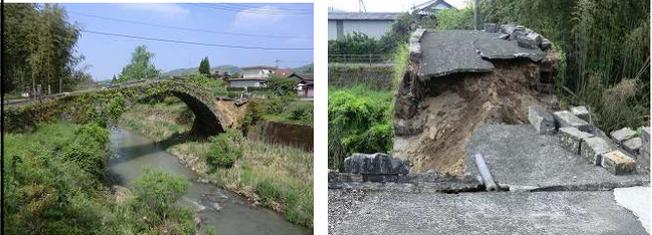
下鶴橋の被災状況（宇城市）

高欄崩壊と壁石垣の崩壊 壁石垣の崩壊状況

- ・左岸側の壁石垣部が半分崩落
- ・高欄部の崩壊、アーチ輪石に多数の大きなすき間発生と一部石材の損傷が激しい

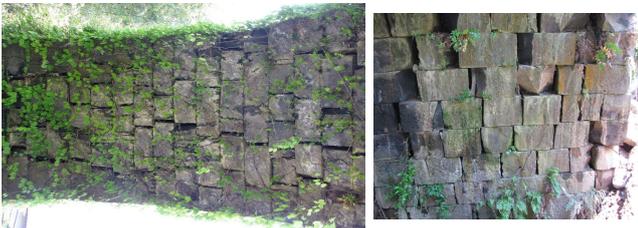
下鶴橋の被災状況（宇城市）

アーチ輪石のすき間状況 右岸のアーチ基部の割れとすき間
