土木学会西部支部「2016年熊本地震」  
地震被害調査報告会  
～緊急災害調査と応急復旧の取り組み～

# 地 盤 災 害

熊本大学名誉教授  
北園 芳人

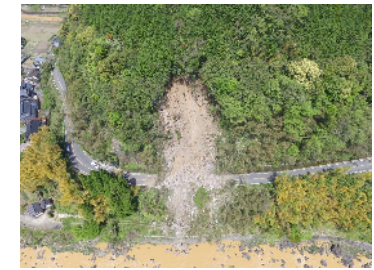
滑落崖付近には不安定な巨礫  
が残存

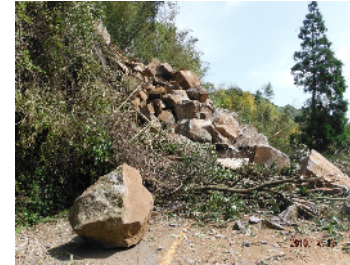
国道445号を埋めた崩壊土石

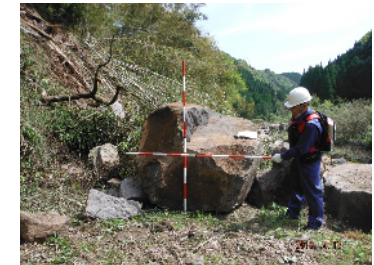
道路下の御船川河川敷まで落下

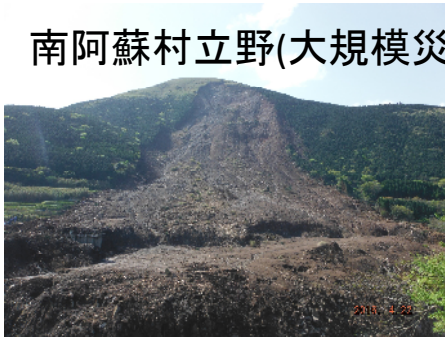
黒川右岸から俯瞰  
した崩壊地

堆積物は角ばった岩石・  
巨礫が多い  
堆積土砂の勾配は15度  
程度

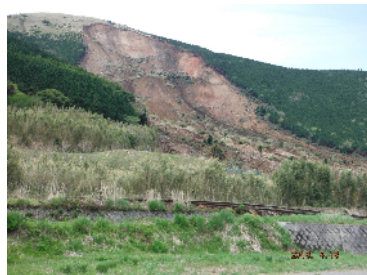
崩壊斜面下部は段々畑で緩勾配

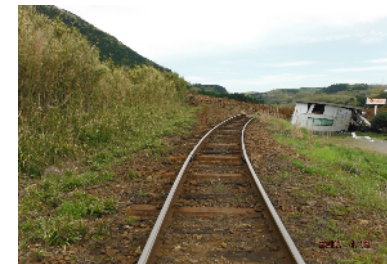
国道57号の山側のJR豊肥線も  
線路が押し出されて変形

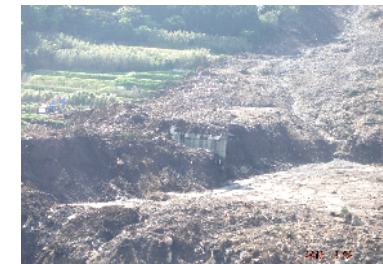
阿蘇大橋の右岸側の橋台が残ってい  
る。国道57号は路体部分も完全に流出

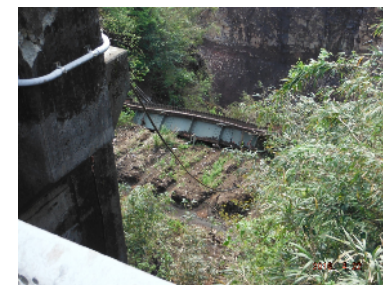
左岸側斜面に残っ  
ている橋桁の一部

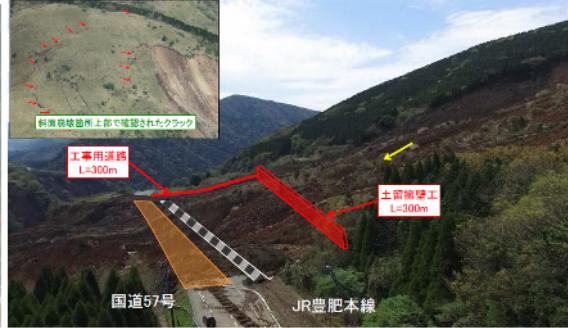
阿蘇大橋地区において発生した大規模な斜面崩壊について、斜面上部に残る多量の不安定土砂の崩落による二次災害を防ぐための緊急的な対策工事を実施します。(事業費:約20億円)

【阿蘇大橋地区】  
熊本県阿蘇郡南阿蘇村立野  
○平成28年4月16日(平成28年熊本地震)  
○被害状況  
国道57号、国道325号、JR豊肥線  
○主な対策工  
土留壁工L=300m、斜面对策30,000m<sup>2</sup>

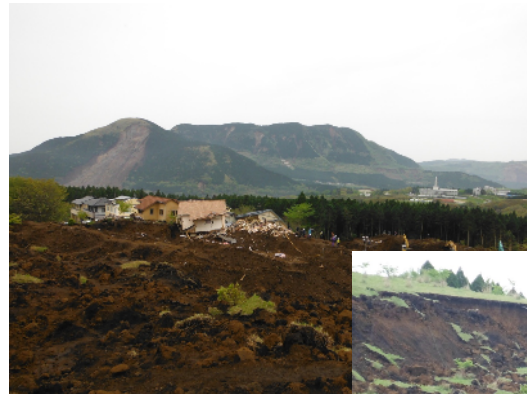
崩壊土砂によって被災した家屋、左上の崩壊は立野地区の大崩壊

源頭部には黒ぼく・赤ぼくの互層  
崩壊斜面内にはまだ多量の堆積土砂が残留している

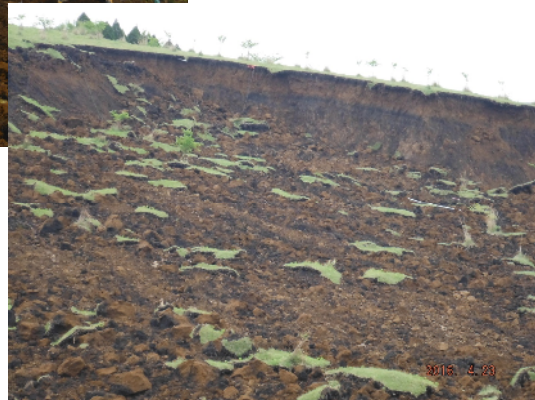
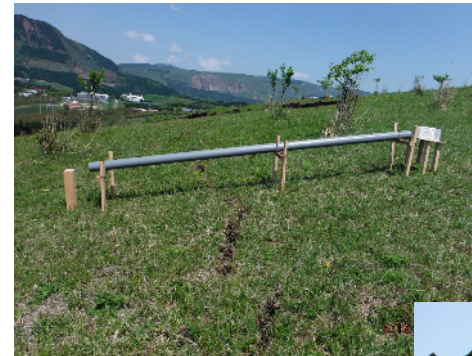
崩壊斜面上部にある亀裂と伸縮計

京都大学火山研究所に向かって伸びる亀裂(亀裂幅は最大1m)

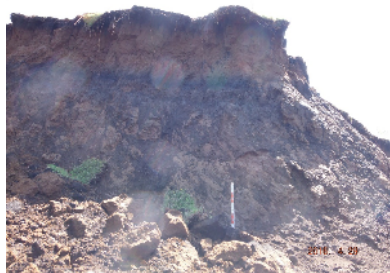
滑落崖(4~5m)の中央部

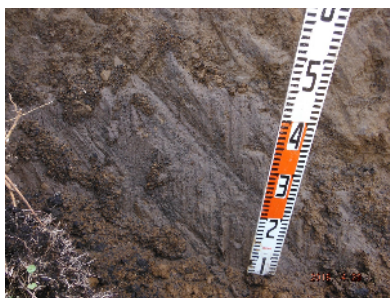
滑落崖に見られる条痕

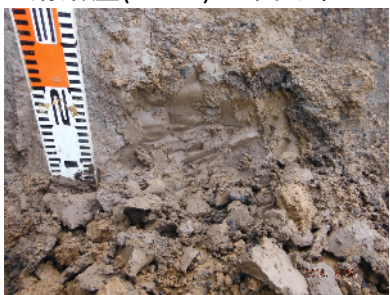
滑落崖底部に見られる軟弱な粘土層(すべり層?)

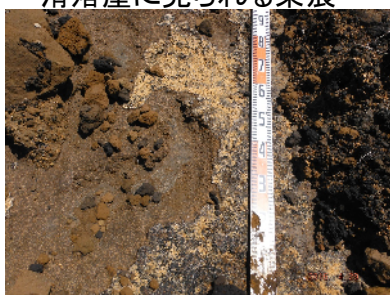
すべり層の下の硬い層  
(草千里ヶ浜軽石層)

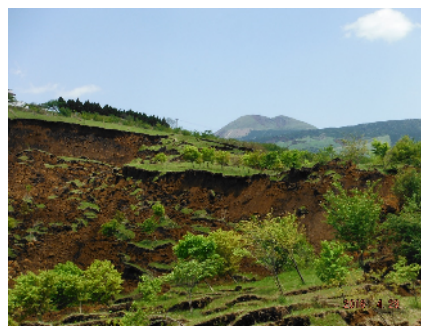
南側に崩落し、  
立木の状態で崩  
壊地盤が残って  
いる

南側に崩落し、  
県道149号を超  
えて、ゴルフ場  
まで達している

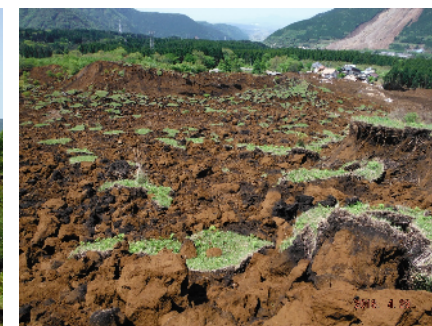
西側に崩落した  
土砂は、下流に  
あった住宅を破  
壊した。まだ、相  
当量の土砂が  
残っている

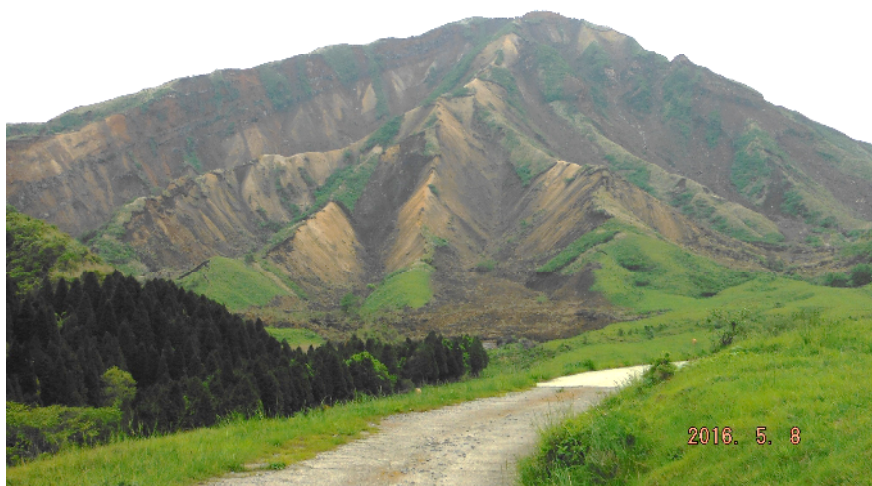
烏帽子岳(阿蘇五岳の一つ)の南側斜面の様子  
ほぼ全面にわたって表層崩壊

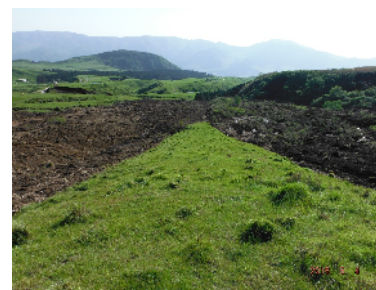
崩落土砂は溪流に流れ堆  
積している

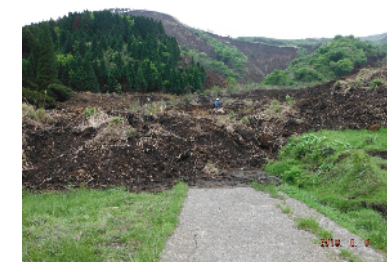
堆積厚さは5m以上

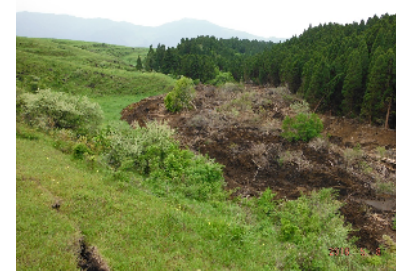
狭まった箇所では谷  
を塞ぐ形で堆積

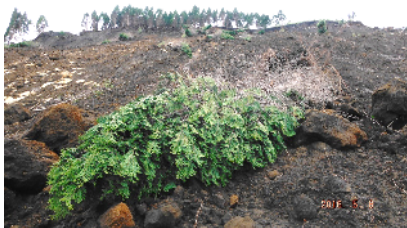
烏帽子岳の西側の山体の表層崩壊

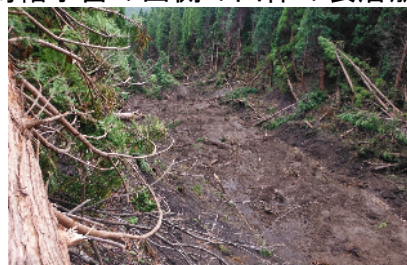
崩落した土砂が堰き止められて堆積

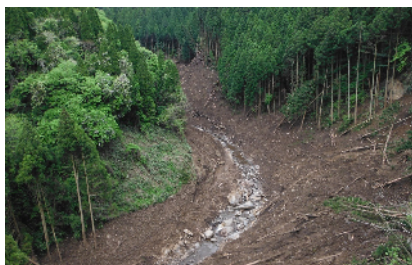
土石流の流下跡(塞き上げ高さ10m程度)

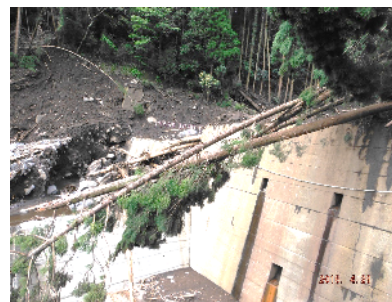
山王谷川の砂防堰堤(右側袖部が流された)

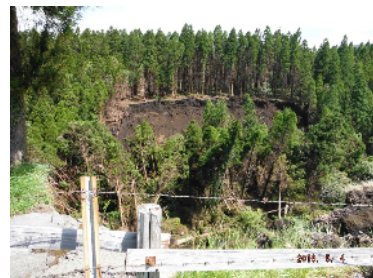
地獄温泉の上流部の斜面崩壊、崩壊土砂は溪流内で止まったまま

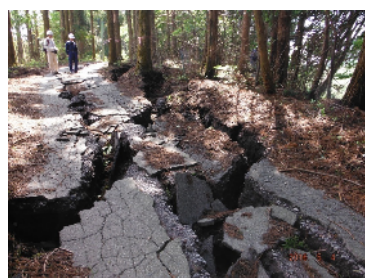
尾根部の地獄・池の窪線の亀裂

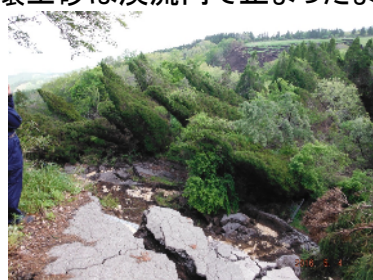
道路が谷底に落下(地獄・池の窪線) 谷底に落下した道路の拡大

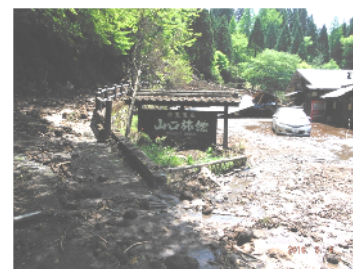
垂玉温泉山口旅館に流れ込んだ土砂

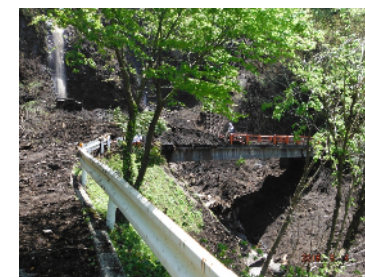
金竜の滝から流れた土石流で橋や付近の道路を埋めている

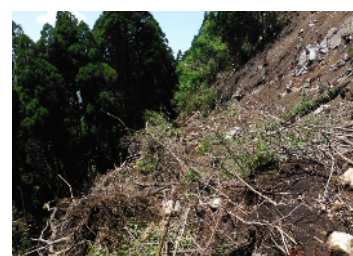
垂玉温泉に通じる道をふさいでいる斜面崩壊

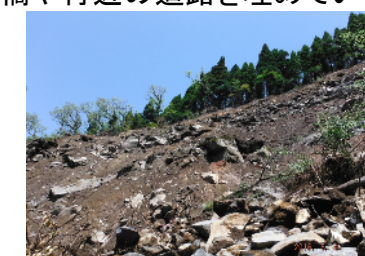
大規模な斜面崩壊の上端を望む

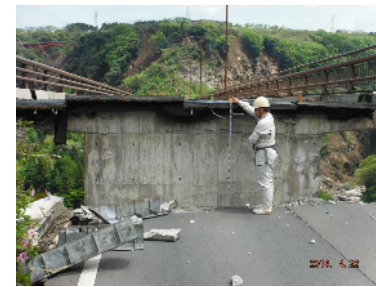
記念碑も台座からずれたがかりうじて残っている

大橋と取り付け道路は縦方向170cm、横方向に150cmずれ

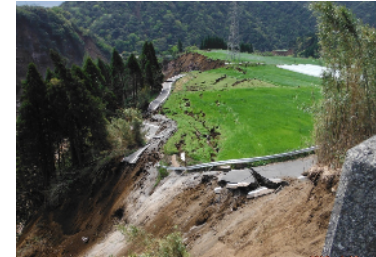
長陽大橋から上流側の斜面滑落と亀裂

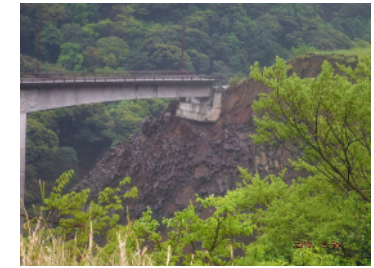
右岸側橋台の基礎岩盤の崩落

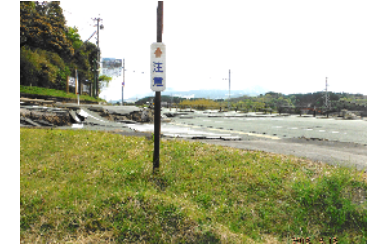
国道57号阿蘇立野病院付近の段差

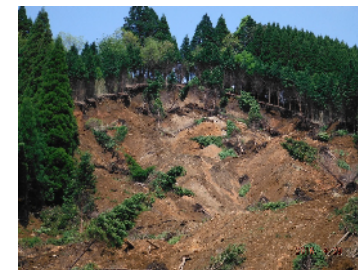
斜面崩壊上端部黒ぼく・赤ぼく層等の表層崩壊

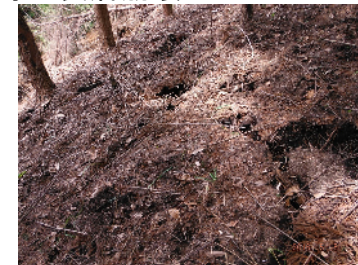
滑落崖のすぐ上部に見られる亀裂

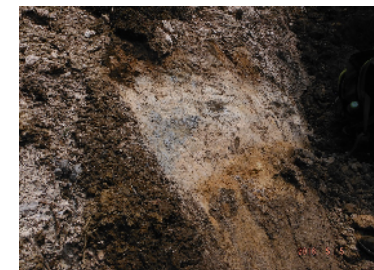
滑落崖下部に見られる軟弱な粘土層

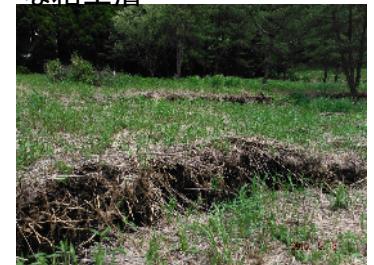
崩壊斜面上端部の平坦地に見られる亀裂

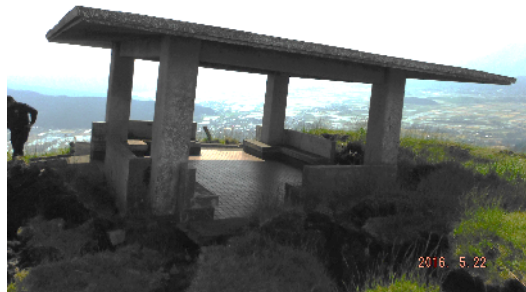
ミルクロード兜岩展望所の  
亀裂の状況  
休憩所が傾いている  
深い亀裂は深さ:3m、幅1m

ミルクロード兜岩展望所の下  
の急崖は数か所崩落している

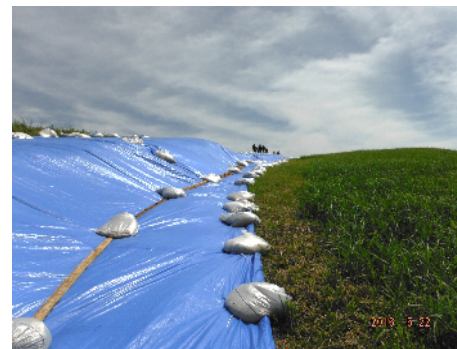
北外輪ミルク  
ロードの南側斜  
面に発生した亀  
裂にかけられた  
ブルーシート  
(200m以上)

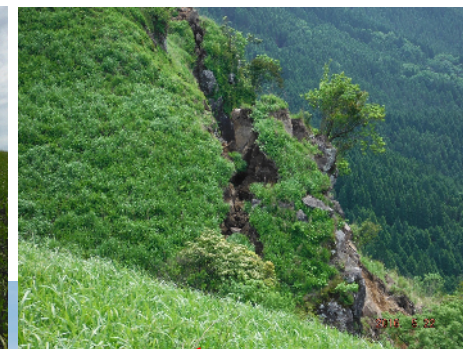
北外輪ミルク  
ロードの南側斜  
面の急崖の上  
部の亀裂、崩  
落寸前

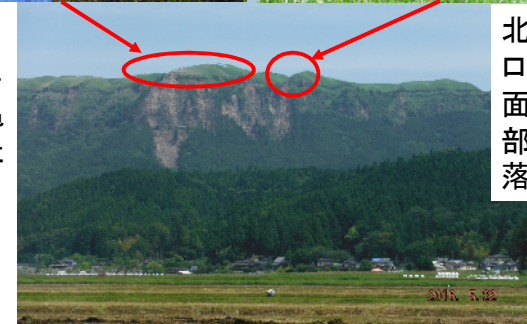
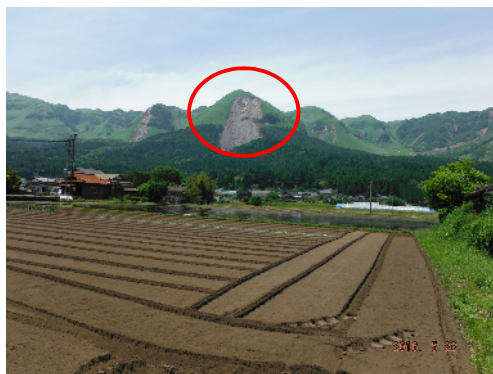
西外輪の斜面崩壊  
尾根部の急傾斜部が崩  
壊、中腹の杉林を一部  
巻き込んでいるが崩壊  
土砂は停止  
下部には狩尾の集落

西外輪の斜面崩壊  
滑落崖上部に亀裂がみ  
られる  
途中に停止している崩  
壊土砂は非常に不安定
