土木学会東日本大震災被害調査団  
緊急地震被害調査報告書

## 第 10 章 水道施設の被害

## 10. 水道施設の被害

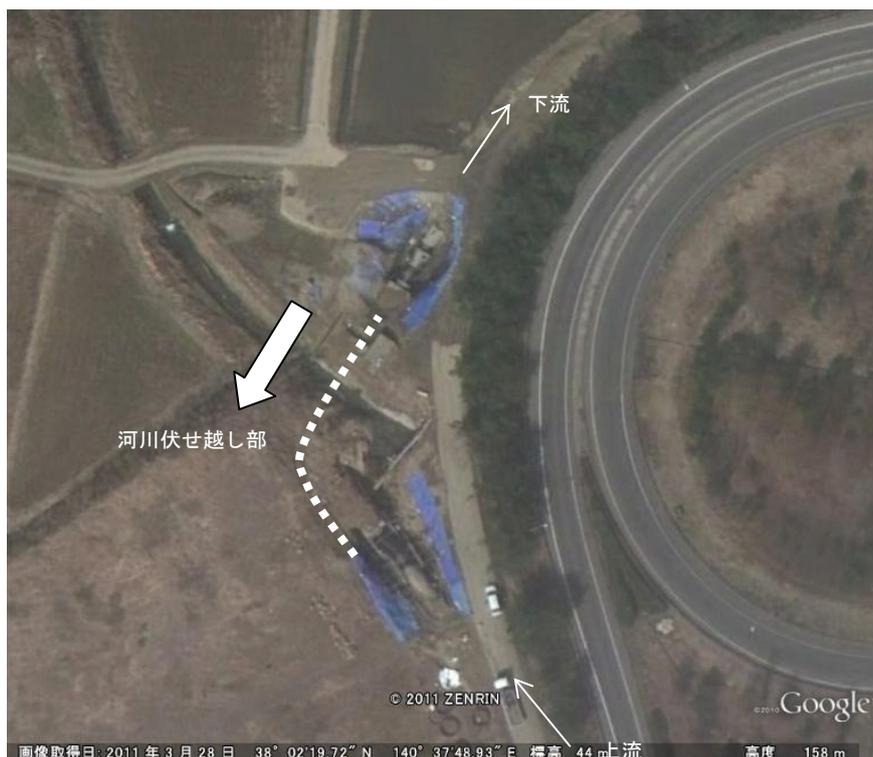
写真 10.3-1 は送水管 SPφ2400 の被害箇所を示している。曲がり部をもつ河川伏せ越し管路のコンクリート巻きたて部分の両側周辺の管路が復旧工事のため露出している。コンクリート巻きたて部分と上流側の露出部分との間は約 12.5m あり、その間に 2 箇所の可撓継手が設置されていた。復旧後の管中心は下流側に向かって水平に約 70cm 左へ、鉛直方向に約 10cm 上へ変位していることが分かる（写真 10.3-2、写真 10.3-3）。宮城県企業局<sup>3)</sup>の管路被害の写真によると可撓継手の 2 箇所で回転による抜けが生じている。しかし、周辺の高速度道路の盛土や高速度道路路面には地震による亀裂やすべりは確認できなかった。伏せ越し部の下流側の管路も上流側と同じようにコ

写真 10.3-1 東北自動車道白石 IC 近くの送水管被害箇所  
(2011 年 3 月 28 日時点、Google earth より衛星写真を引用)

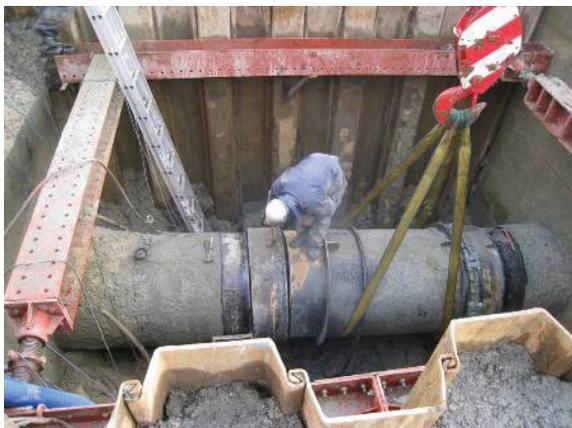
低区系幹線では、本震の時に岩沼市でφ800の送水管に2,3箇所被害が出たと報告されている。4月7日の余震では、南部山浄水場から上流側受水点の白石内田前への分岐を越えた低区系幹線 SPφ1200の継手から漏水が発生した(写真 10.3-6)。漏水箇所は国道4号線白石バイパスを横断する手前で管路両端がコンクリートで巻き立てた固定部になる。写真からも明らかなように継手を押し輪で固定するリングの幅約20cmの変位が出ている。しかし、周辺の歩道路面は写真 10.3-7に示すように両側とも顕著な亀裂や沈下は見られなかった。写真 10.3-8の3月28日の衛星写真(Google earthより)では被災箇所の区間の道路路面に多くの砂が覆われており、液状化が発生した跡のように見える。管路上の車道路面だけ沈下したものと考えられる。

写真 10.3-6 低区幹線 SPφ1200 の漏水箇所

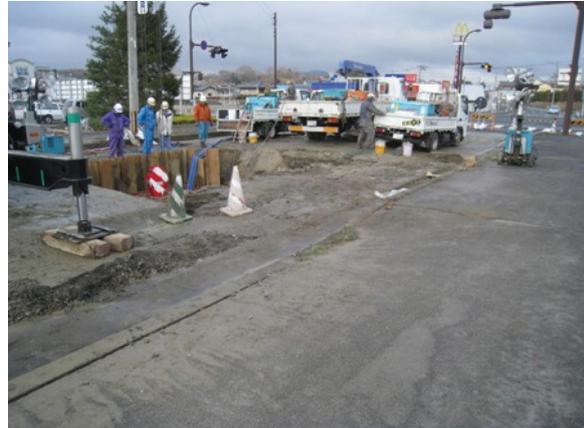
写真 10.3-7 SPφ1200 の漏水箇所周辺の様子

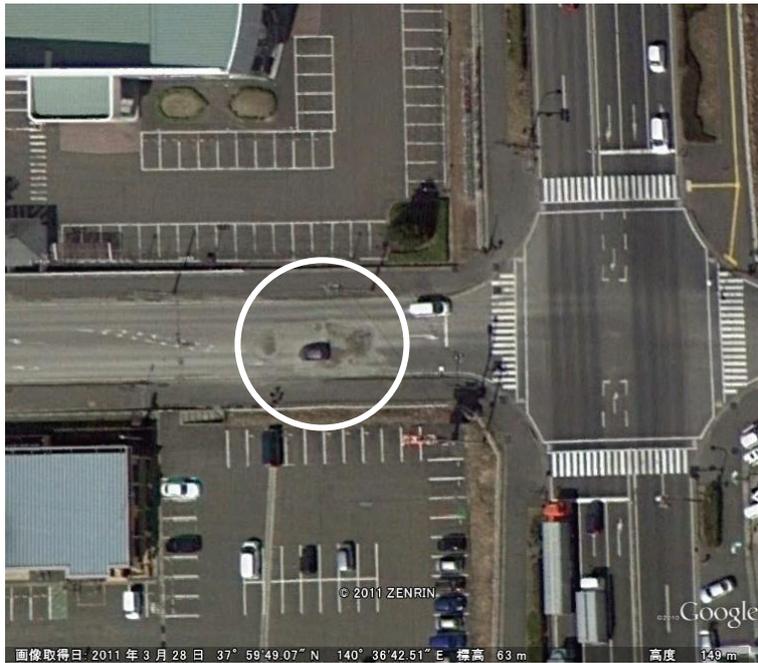
写真 10.3-8 SPφ1200の漏水箇所周辺の様子（3月28日のGoogle earthより引用）

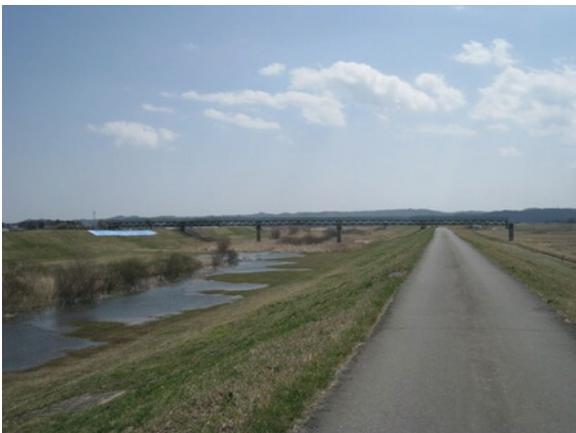
本報告で紹介するのは漆沢系幹線の管路被害である。本震では大崎市内の水管橋 3 箇所と地中送水管  $\phi 900$  の 1 箇所の被害があった。写真 10.3-9 は漆沢系の大崎市を通って松山第二調整池に送水されるまでの送水管の被害であり、新江合川を横断する水管橋である。新江合川左岸で河川盛土の被害が見られた。

写真 10.3-9 新江合川の 5 径間水管橋

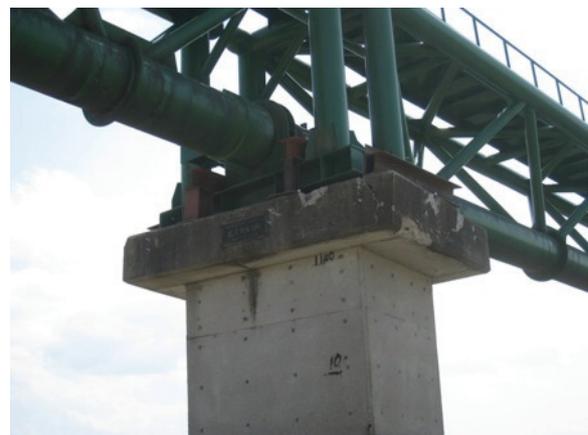
写真 10.3-10 は、同じく漆沢系幹線の送水管で渋川を横断する北屋敷水管橋である。左岸側の P5 橋脚（送水上流からみて）の下部では、堤体ブロックとの間に上下方向に 5cm 程度の変位が生じていた（写真 10.3-11）。P5 橋脚の上部では橋台コンクリートに亀裂が見られ、リンクサポートが時計方向に回転している（写真 10.3-12）。写真は 4 月 7 日の余震後に撮影したものであるが、本震の応急復旧で支承が固定されている。

写真 10.3-12 北屋敷水管橋左岸の橋台

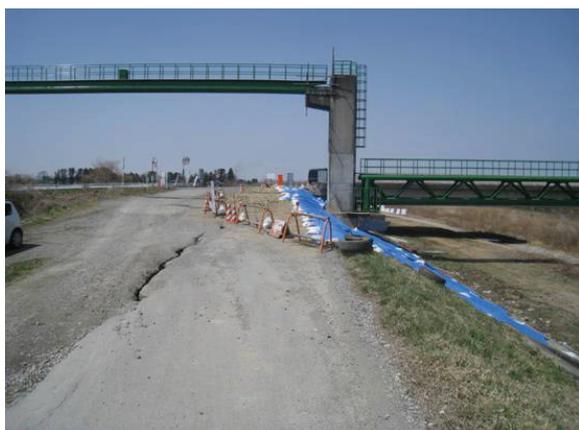
江合川を横断する遠田橋の下流側を並行に横断する土手前水管橋は、河川堤体部には単径間の水管橋を両岸にもち、河川横断部には4径間の水管橋が連なっている。江合川右岸側の橋脚基礎P2（上流からみて）が盛土のすべりによって河川側に傾斜したため（写真 10.3-13）、下部構造の橋台と上部構造を連結する伸縮可撓継手で抜けの被害が発生した（写真 10.3-14）。P2 橋脚基部の背後盛土がすべりによって沈下していたが河川を横断する水管橋の支承部には移動などの損傷は確認できなかった（写真 10.3-15）。河川横断部の水管橋の左岸側の管路は圧縮されてたわみが大きく見えた。一方、右岸側ではP6 橋脚に傾斜や、水管橋支承部の被害はなかったものの、河川盛土に大きな亀裂が入りすべっている状況であった（写真 10.3-16）。

写真 10.3-13 土手前水管橋左岸の P2 橋脚傾斜

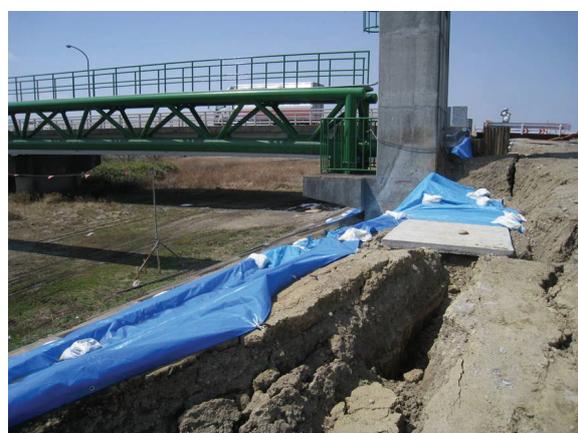
写真 10.3-16 土手前水管橋右岸の盛土亀裂

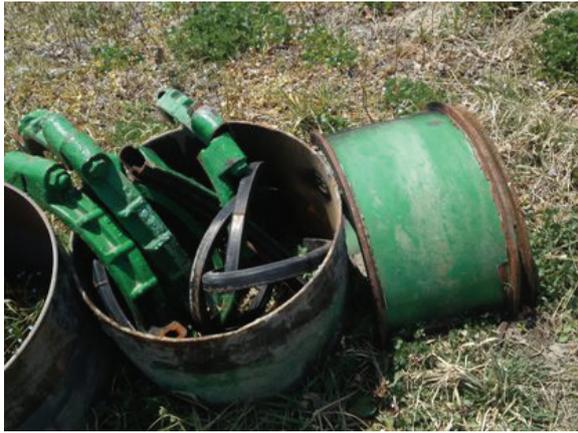
写真 10.3-17 は離脱した継手と思われる。鋼管に筒状の継手を設置し、両端にゴム輪を装着して、円周4分割されたリングでゴム輪を圧縮する構造と考えられる。写真 10.3-18 は河川横断部の固定点であるが、片端にだけダンパーと考えられる装置が設置されていた。

写真 10.3-17 離脱していた継手の構造

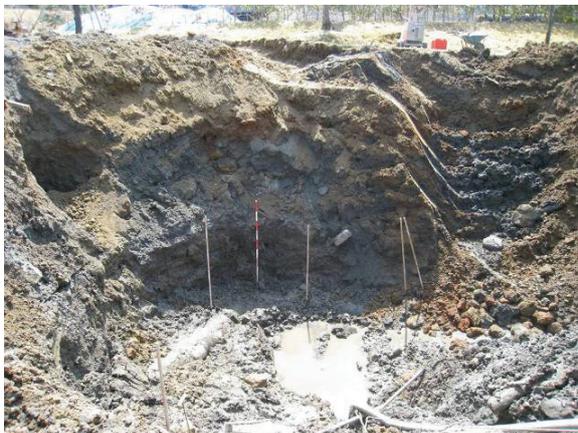
土手前水管橋から田尻地区の受水地点までの間で、さくらの湯の施設に行く手前の緩やかな斜面でダクタイル鋳鉄管φ500の異形部で漏水の被害が発生した(写真10.3-19)。被害箇所は写真10.3-20の道路から左折して、写真左手の山側にある受水点へ送水する異形部周辺である。管路から写真10.3-19中央の測量ポール上端程度のまでの地盤は元々管路敷設時の地盤で、それより上層の地盤は山側の運動公園や周辺施設を建設する際に管路上部に3m近く盛って造成したものである。

写真 10.3-19 田尻地区 DIP φ500 異形部継手からの漏水

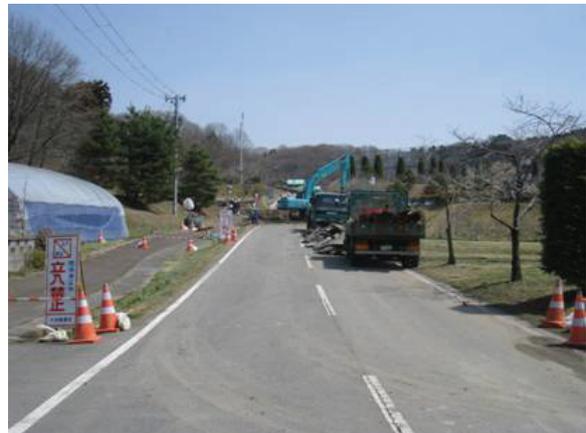
写真 10.3-20 田尻地区の道路斜面

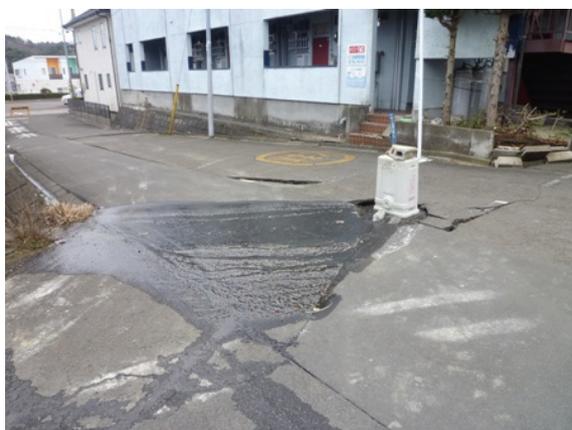
桜ヶ丘4丁目は斜面の住宅地である。斜面に向かって2ブロック、幅2ブロックの限れた範囲で地盤の路面アスファルトの亀裂、流動が見られた（写真10.4-1、写真10.4-2）。宅地内には噴砂が見られたが、路面には著しい噴砂は確認できなかった。亀裂面からみても、ごく表層の地盤には粒径の小さい砂はなかった。そのため、少し深いところですべっていると考えられる。周辺住民の話によると、1978年の宮城県沖地震の時にはこの地域で被害はなかった。

写真 10.4-1 路面のすべりによる漏水

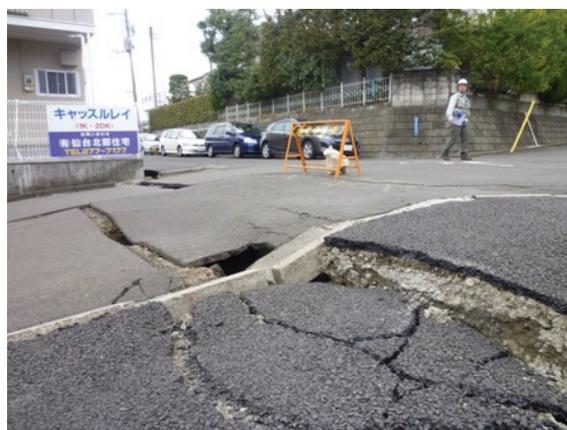
写真 10.4-2 地盤の亀裂

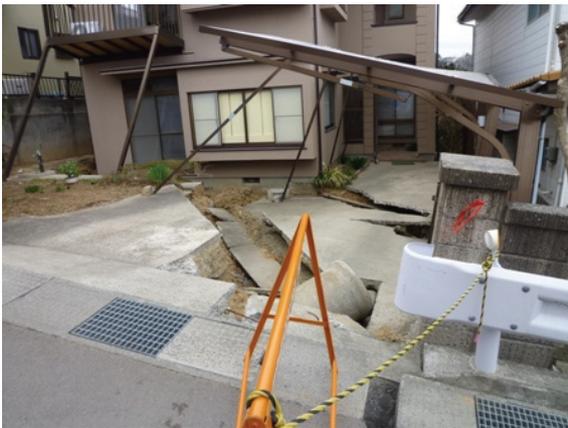
斜面に沿って3, 4ブロック, 幅3ブロックの範囲の斜面宅地で路面の滑り, 陥没などの被害が発生している. 4月7日の時点では, 水道と下水道の管路復旧がそれぞれ行われており, 両方の復旧が終わった段階で通水する予定になっている. 下水道管路には陶管が使用されており, 地盤変状のためゴム輪が抜けている. 同じ材質・口径の管路がなく, 塩ビ管で仮復旧している.

写真 10.4-7 宅地内の地盤亀裂, 変状

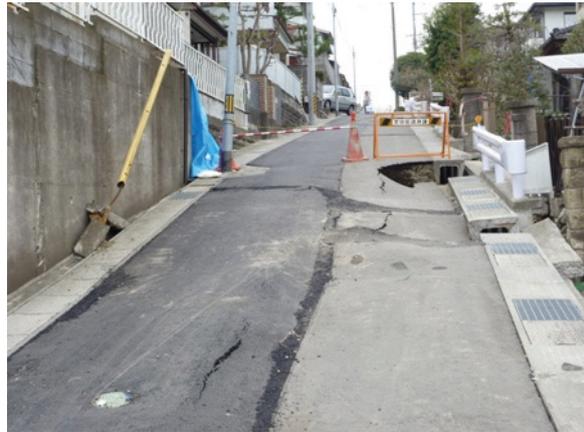
写真 10.4-8 路面の亀裂, 陥没, 擁壁の傾斜

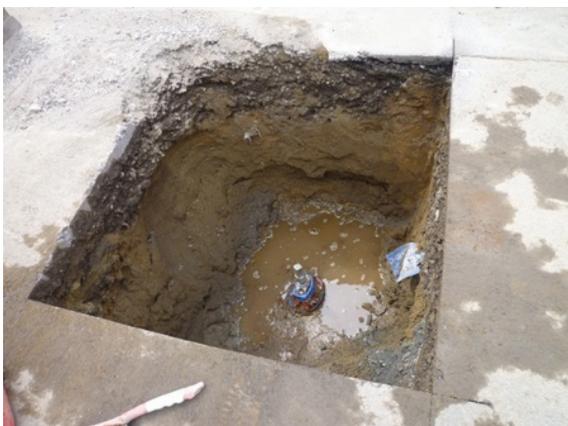
写真 10.4-9 バルブ周りの復旧

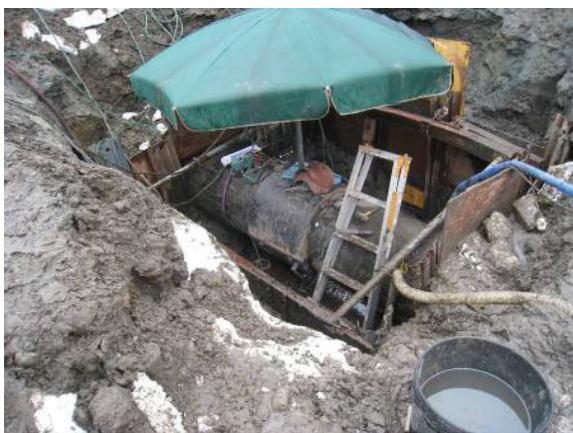
農道下の直線区間の鋼管で溶接部から漏水した被害箇所である（写真 10.4-11）。周辺の農地と比べて駐車場の区間だけ盛土されている。損傷時には溶接部にゴム板（リペアバンド）が巻かれ、その上に写真 10.4-12 に示すリングが装着されていた。復旧には幅のある半割りの鋼板で巻き、全周を直接溶接する方法がとられていた。

写真 10.4-11 溶接部からの漏水箇所

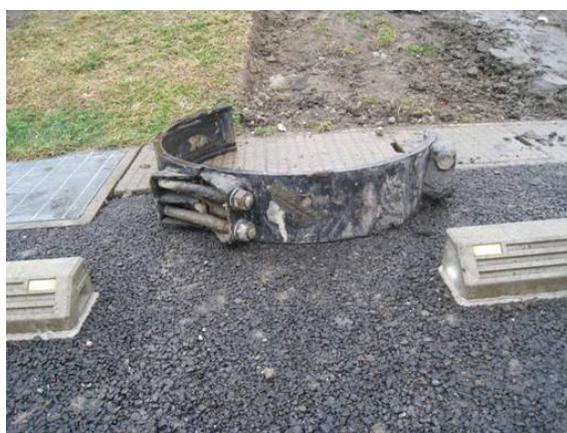
写真 10.4-12 ボルト締めしていたリング

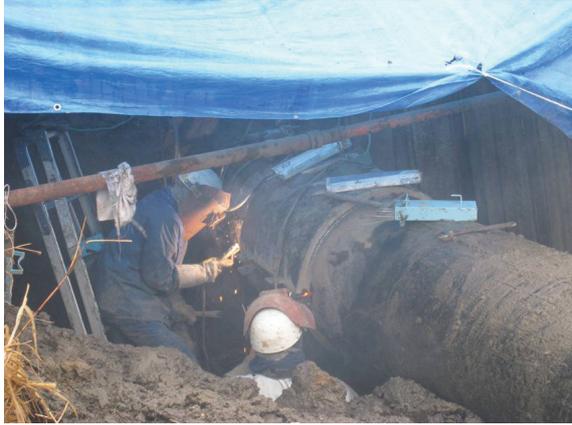
スポパークの被害箇所から 1km 離れた農道下の鋼管で同じく溶接部から漏水が発生した（写真 10.4-13）。この漏水箇所のごく近傍で、管路と農業用水路とが交差している（写真 10.4-14）。水路や農道に明らかな沈下や移動は確認できなかったが、市の水道技術者の話によると、漏水時の管路はねじれたような変状があった。復旧はスポパークの被害箇所同様、幅のある半割りの鋼板で巻き、直接溶接する方法がとられていた。

写真 10.4-13 溶接部からの漏水箇所

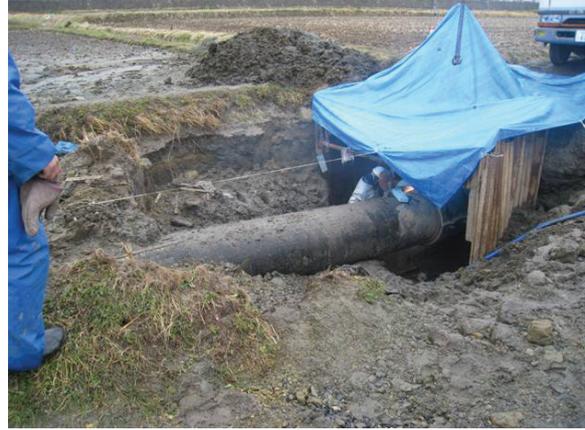
写真 10.4-14 管路と水路との位置関係

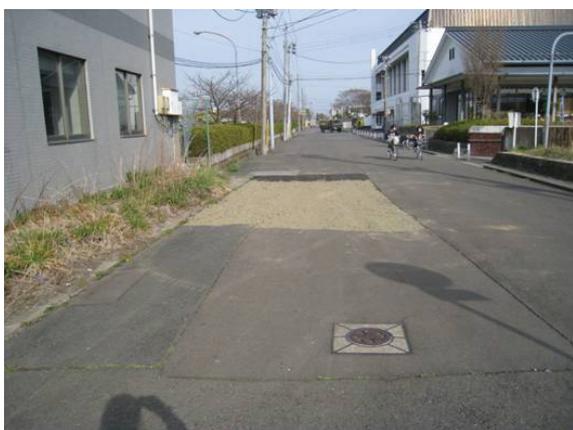
4月7日の余震後、仙南・仙塩広域水道の送水管の漏水被害があったが、名取市内では本震の時ほど多くの被害は発生していない。一箇所、区役所の南側の道路でφ300のダクタイル管の管体被害が発生している。写真10.4-15は余震発生前(4月7日)の被害箇所の様子である。本震での被害状況は確認していないが、路面が剥がれていた。管路被害はコンクリート固定部と異形管との間の直管で発生した。写真10.4-16の異形管の手前には国道がある。写真10.4-17、写真10.4-18に示すように10cmほどの長さの亀裂が管周方向に入った。傷は管の下面であって、管は矢板上を上越しする形で矢板上に布設されていた。

写真 10.4-15 被災箇所 (余震発生前)

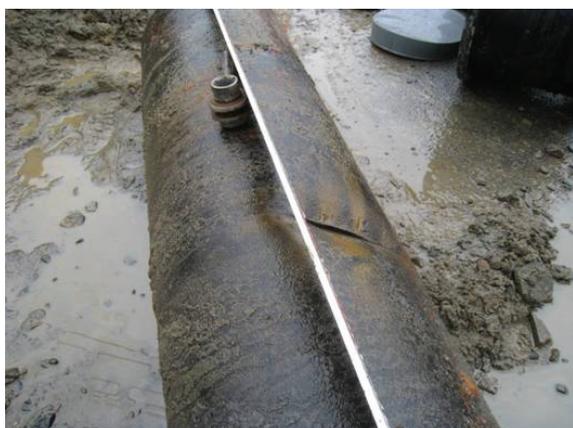
写真 10.4-17 DIP φ 300 の管体亀裂

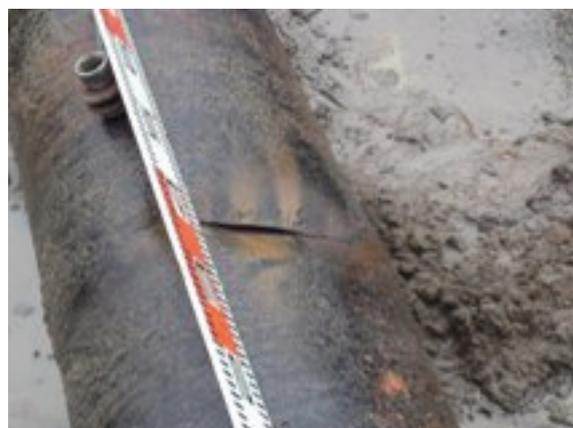
写真 10.4-18 DIP φ 300 の管体亀裂部拡大

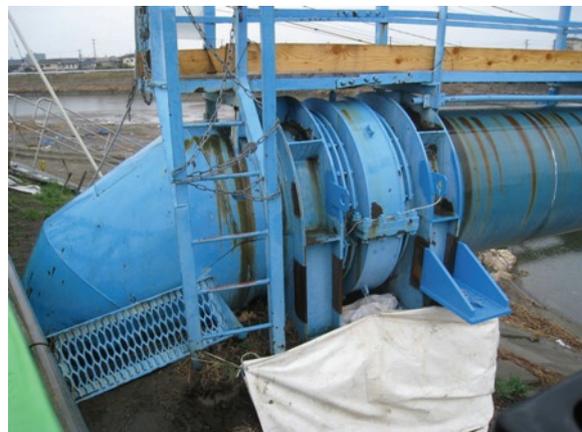
国道 45 号線で七北田川と横断する福田大橋の下流を並走する仙南・仙塩工業用水道の水管橋は橋脚の耐震補強中に津波の被害を受けている。福田大橋の橋脚の 2/3 ほどの高さまで津波は遡上しており、河川中に構築されていた仮設構造物が数多くあったが、これらについては流された様子は見られない（写真 10.4-21、写真 10.4-22）。水管橋の支承部にも移動は見られなかった。これは、柔構造継手部の前後で管が橋台に固定されているためであると考えられる。

写真 10.4-22 水管橋の支承部

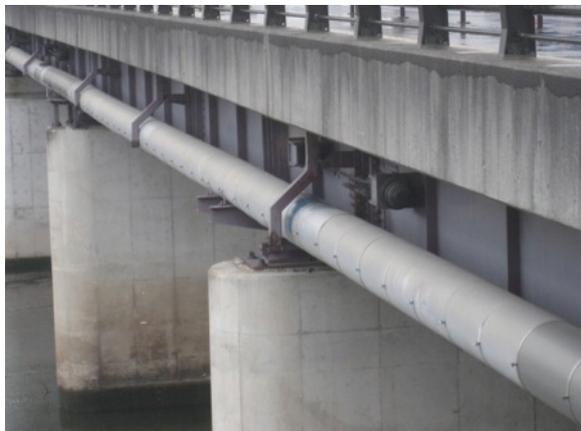
また、福田大橋の添架管にも損傷は見られなかった（写真 10.4-23, 写真 10.4-24）. この管路は、橋梁上部構造に添架されている部分と、橋台に直接固定されている部分があり、橋の継ぎ目部の相対変位などが管路に伝わりにくい構造であったと考えられる.

写真 10.4-23 福田大橋の添架管

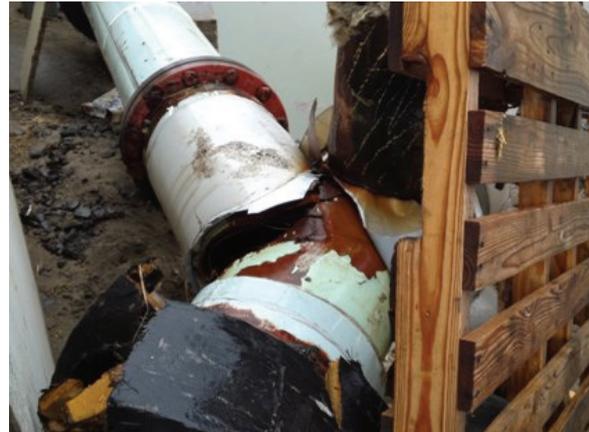
写真 10.4-28 左記配管の損傷部

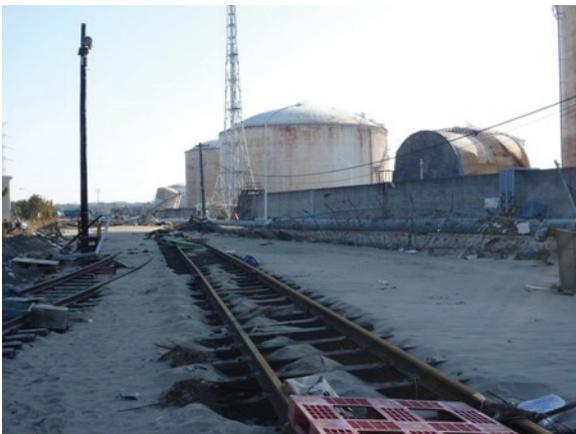
港工場では、防油壁横に丘架けされていた用水管路の基礎が沈下し、一方、地中に埋設されていたφ450のガス鋼管が露出していた（写真 10.4-25, 写真 10.4-26）. 地震による液状化や津波の遡上による波力の作用については明らかではないが、海岸に向かう道路の両脇に壁があり、壁周辺の洗掘が著しい. また、内陸側の防油壁の隅角では地盤の洗掘が広範囲にわたり、池のようになっている（写真 10.4-27, 写真 10.4-28）. その周辺は砂地になっている. また、写真 10.4-29 のようにタンクが転倒していた.

写真 10.4-29 タンクの転倒

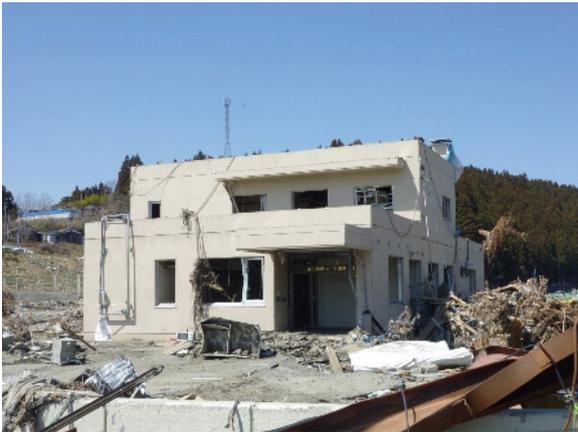
南三陸町では津波により 2 階建ての上下水道事務所の屋上まで浸水している (写真 10.4-34)。その一方で、八幡川にかかる河川橋の内、最も海岸側に位置する橋に添架されている管路は基礎周辺も洗掘されておらず、管路にも大きな損傷が見られなかった (写真 10.4-35)。

写真 10.4-34 南三陸町上下水道事務所

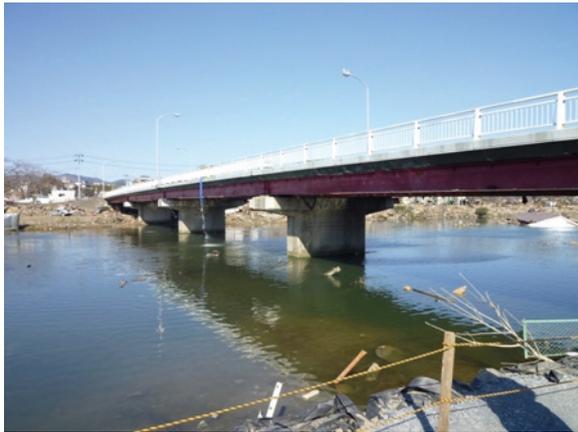
気仙沼市の大川を横断する 4 径間の気仙沼大橋の桁下に添架されている管路は、津波遡上時に桁下まで津波が到達したと見られるが、桁自体が管路類の防護柵になったのか管路に大きな損傷は見られなかった (写真 10.4-36, 写真 10.4-37)。

写真 10.4-36 気仙沼大橋

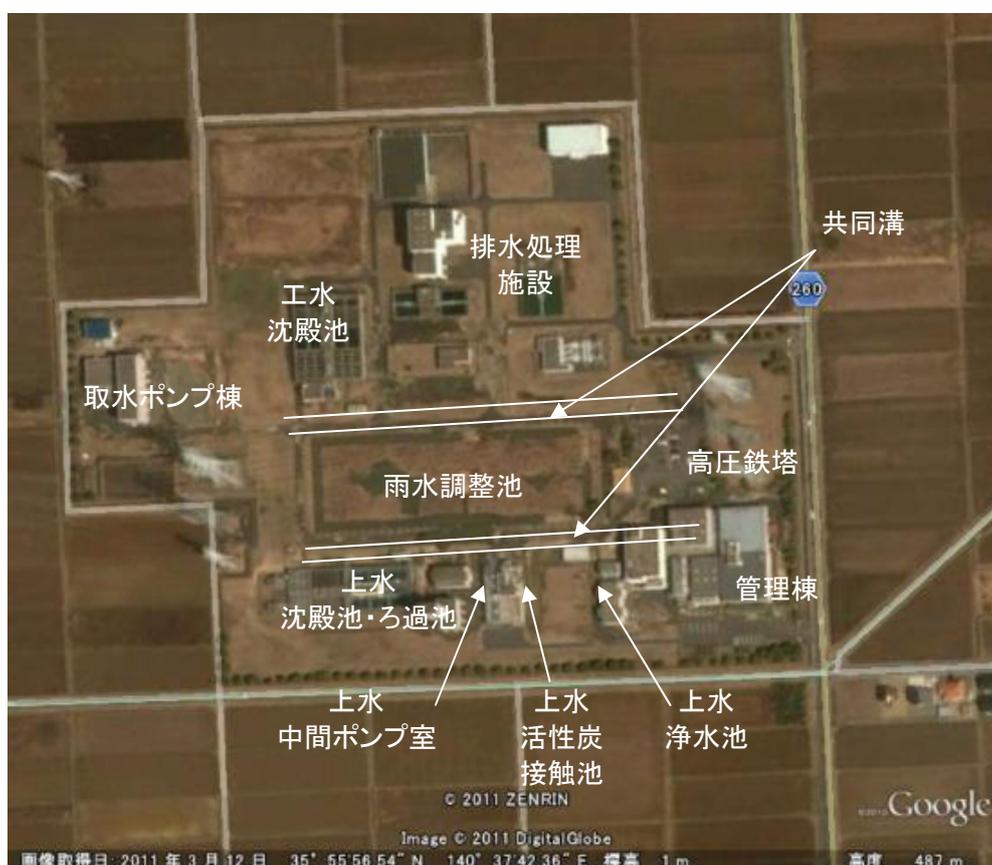
茨城県企業局鹿行水道事務所の鰐川浄水場の施設概要図を写真 10.5-1 に示す。衛星写真は地震後に撮影されたもので、敷地内一帯で液状化による噴砂の状況が確認できる。この浄水場は鰐川の取水口で取水した水を鹿行広域水道用水と鹿島工業用水に送水するための施設である。浄水場の一部完成は昭和 57 年 7 月である。現在、水道用水供給として計画一日最大給水量は 30,000m<sup>3</sup>、工業用水供給として計画一日最大給水量は 150,000m<sup>3</sup> で、いずれも供給地域は神栖市である。施設の構成については、鰐川で取水した後、導水されて写真 10.5-1 左側の取水ポンプ棟に入る。その後、工水系（写真上部）の施設と上水系（写真下部）の施設に分かれる。中央の雨水調整池の上空には高圧送電線があるため、その下には水道施設はない。

写真 10.5-1 鰐川浄水場 (2011 年 3 月 12 日時点, Google earth より衛星写真を引用)

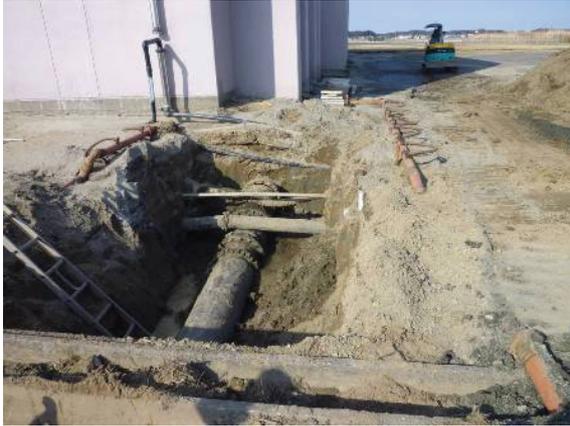
取水ポンプ棟周辺でも地盤沈下しており、ポンプ棟と管路との取り合い部分で交差する管路類が周辺地盤とともに沈下したためにダクトイル鋳鉄管φ600の伸縮可撓継手の隣のダクトイル管路の受挿口で抜けている（写真 10.5-8, 写真 10.5-9）。伸縮可撓継手は2層式のもので、伸縮余裕を超えた変位が発生していた。また、取水施設からポンプ棟に入る立ち上がり管路でも液状化に

写真 10.5-8 取水ポンプ棟の管路取り合い部

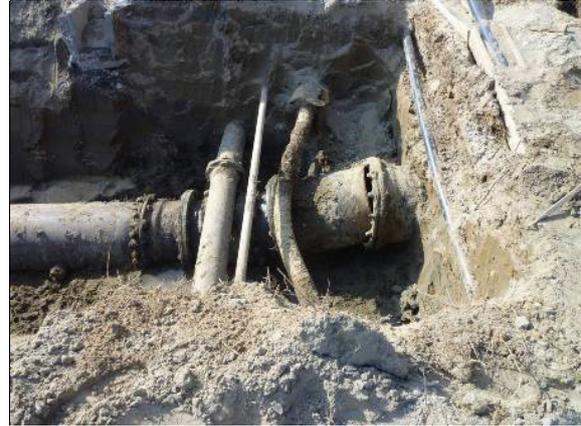
写真 10.5-9 取り合い部の継手の漏水

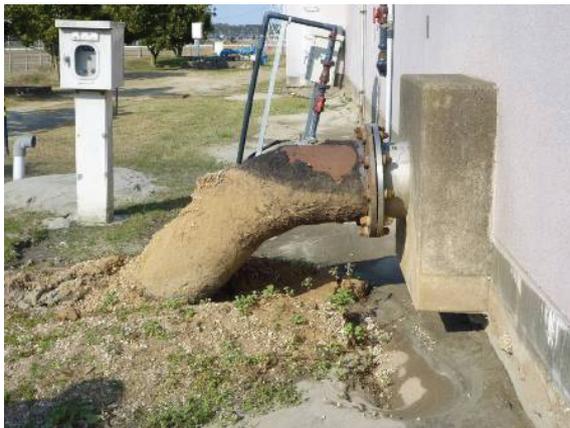
より周辺地盤が沈下していることが管路についての土で確認できる（写真 10.5-10）．この管路のフランジ継手で顕著な変位は確認できなかったが，通水後の確認でフランジ部での開口部から漏水が報告されている．調査時（3月28日）には通水されておらず，取水施設から地上配管で試験通水のための水が送水されていた．ポンプ機器などには損傷は見られない（写真 10.5-11）．工業用水道側の共同溝も上水側の共同溝と同様に隆起していた（写真 10.5-12）．共同溝内では，一様に隆起しているが，共同溝の継目で目地が切断されて開口したことが報告されている（写真 10.5-13）．

写真 10.5-10 取水ポンプ棟への導入管

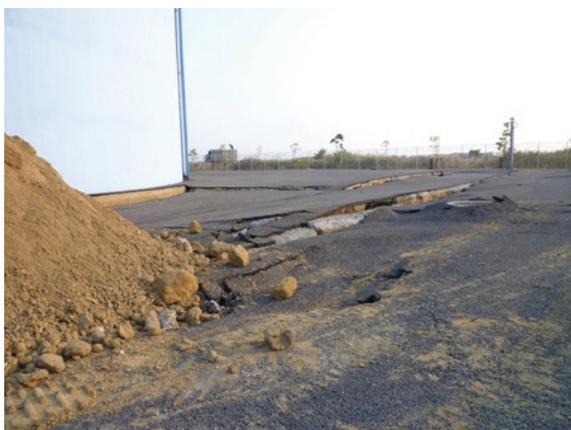
連結しておらず，鹿行水道事務所より神栖市へ送水される水がここで貯水される．調査時（3月30日）には自衛隊の応急給水車や他都市の応急給水車が配水池の水を入れて，応急給水に利用されていた（写真 10.6-2）．配水池の北側地盤では液状化により路面が地下，亀裂が生じていた（写真 10.6-3，写真 10.6-4）．水道局の話によると，可撓管と DIP（K 形）管が被害を受けた．写真 10.6-5 に示す配水池からの取り合い部の可撓管と写真中央の K 形の継輪が被害箇所となる．

写真 10.6-4 配水池周辺の液状化による  
地表亀裂・沈下

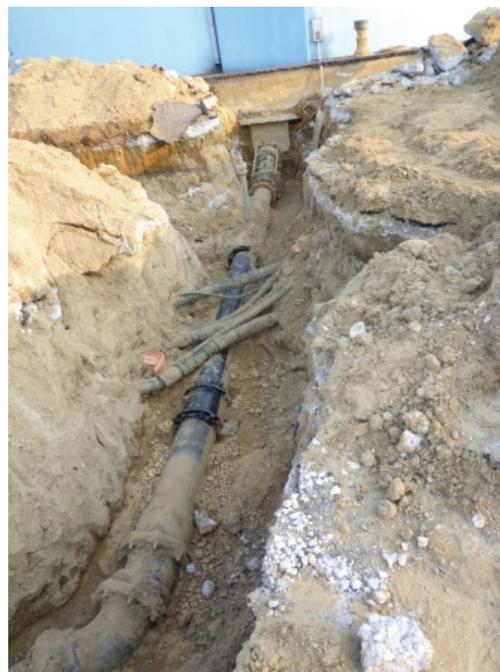
写真 10.6-5 配水池からの配管

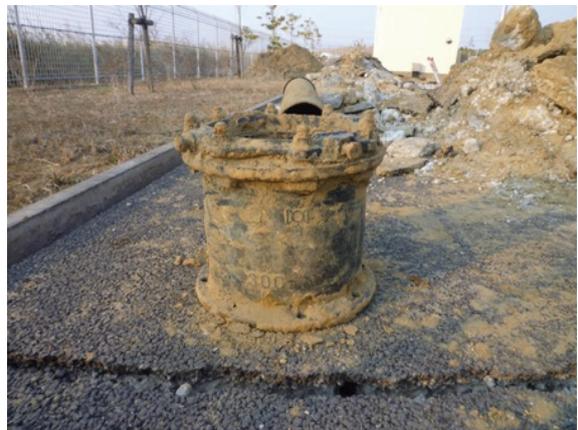
配水池との取り合い部の伸縮可撓管はベローズ形式のもので，離脱防止機構が付いている（写真 10.6-6，写真 10.6-7）．DIP φ300 の K 形継手の被災箇所は配水池取り付け部から 10m ほどの箇所であるが，写真 10.6-4 の段差が生じている箇所に符合する（写真 10.6-8，写真 10.6-9）．写真 10.6-10 の撤去された管路にはロックリングが残っていた．また，損傷した継輪と可撓管の間には，写真 10.6-11 のバルブが接続されている．

写真 10.6-9 DIP φ 300K 形継輪・損傷管路

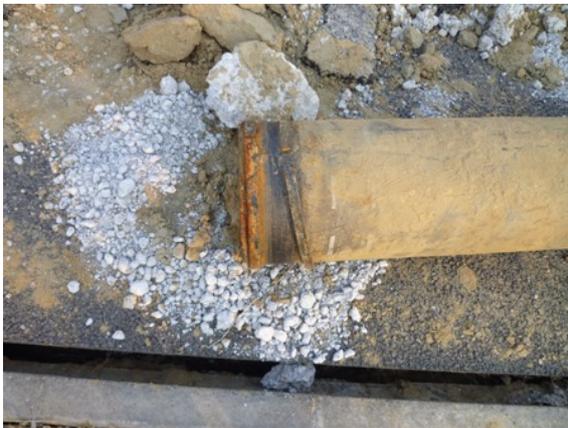
写真 10.6-10 DIP φ 300 SII 継手挿し口

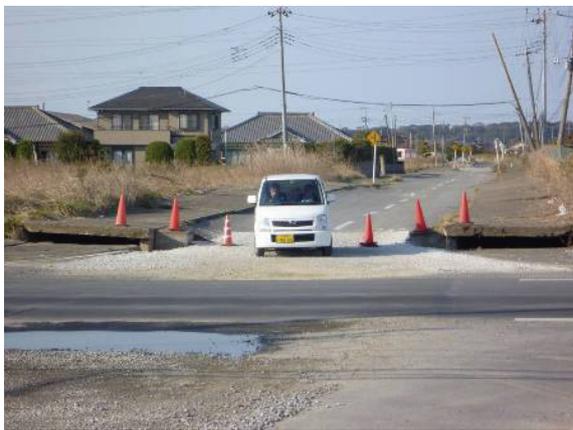
国道 124 号線の西側の掘割町では、地域一帯で液状化が発生している。歩道下にあった雨水枡が液状化によって浮上している（写真 10.6-12, 写真 10.6-13）。この地域は鹿島工業地域の住宅地として開発された地域であるが、その他にも元々、神栖市は砂利の産地であり、砂利を採取した跡地に砂を埋めて造成したものと考えられる。国道 124 号線に沿って県企業局の鹿行水系送水

写真 10.6-12 掘割町液状化による雨水枡浮上

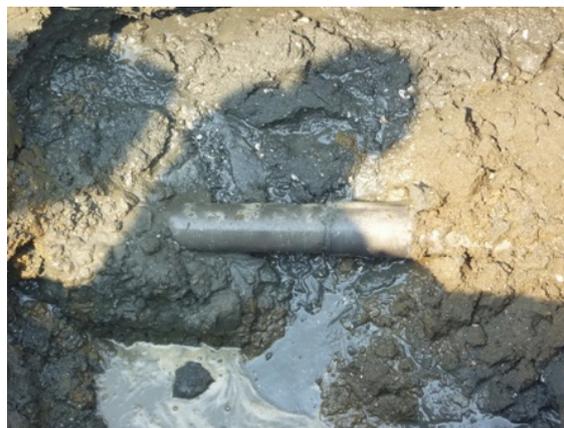
潮来市潮来駅周辺の様子を写真 10.6-26 に示す。VP (TS) 管の復旧現場では、管路周辺の砂に貝殻が多く含まれていた (写真 10.6-27)。駅周辺でも路面に液状化による砂が多くみられたが、調査時には痕跡をみることは難しかった (写真 10.6-28, 写真 10.6-29)。

写真 10.6-27 駅前の VP(TS)管の漏水

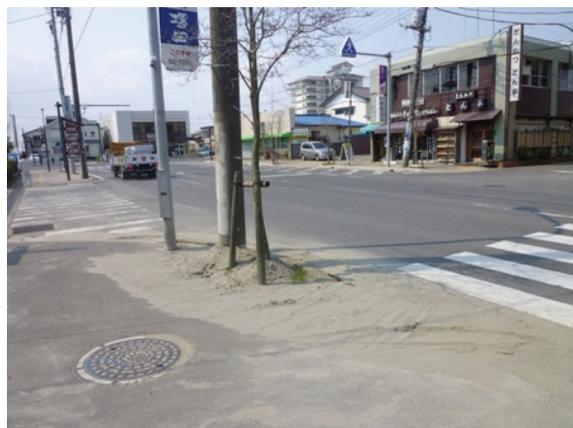
写真 10.6-28 駅前の噴砂の様子

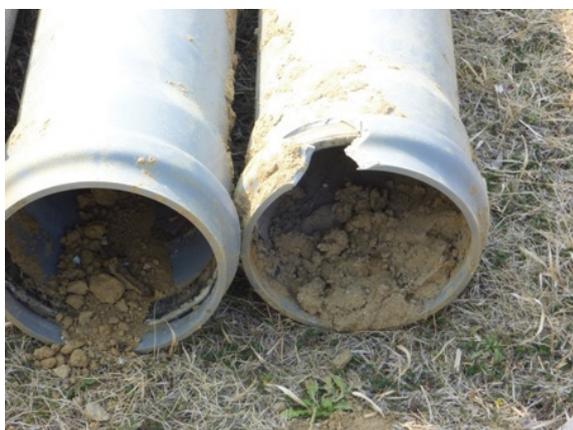
写真 10.6-49 損傷した下水用塩ビ管(RR)

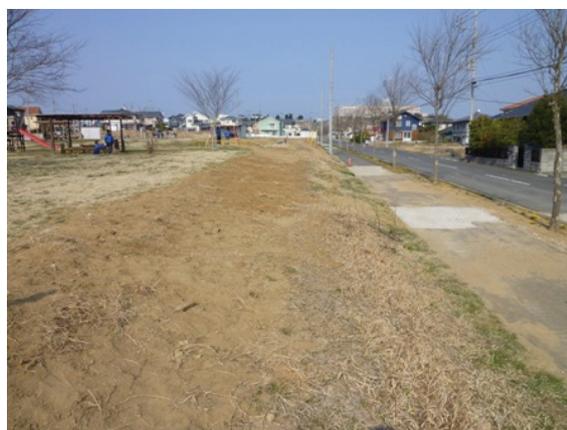
写真 10.6-50 団地公園の盛土も滑っている

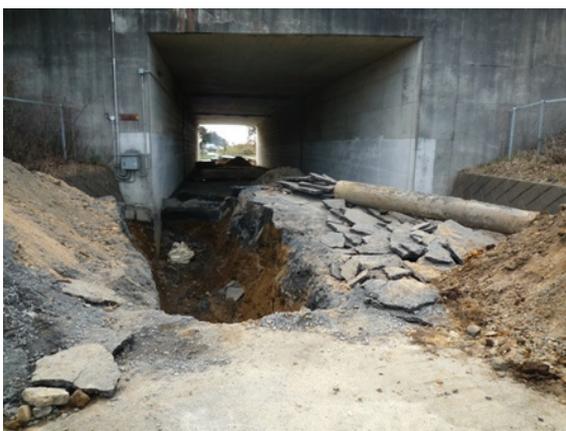
常磐自動車道のカルバート下に埋設されていた DIP(A)φ350 の管路が被害を受けた。理由はボックスカルバートの両方の出入口で地盤が隆起したためである。写真 10.6-55 は掘り出した時の様子であり、カルバート前で 50cm 近く隆起している。この被害メカニズムについては今後検討が必要である。ボックスカルバート内では 20cm 程度地面が沈下しており、数カ所亀裂が見える(写真 10.6-57, 写真 10.6-58)。調査時にはカルバートに樹脂を注入する復旧作業中であった。

写真 10.6-55 管路復旧時の様子

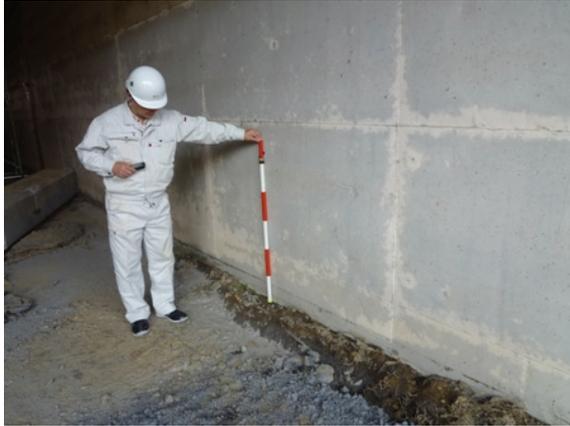
写真 10.6-57 ボックスカルバード内の地盤沈下  
面亀裂

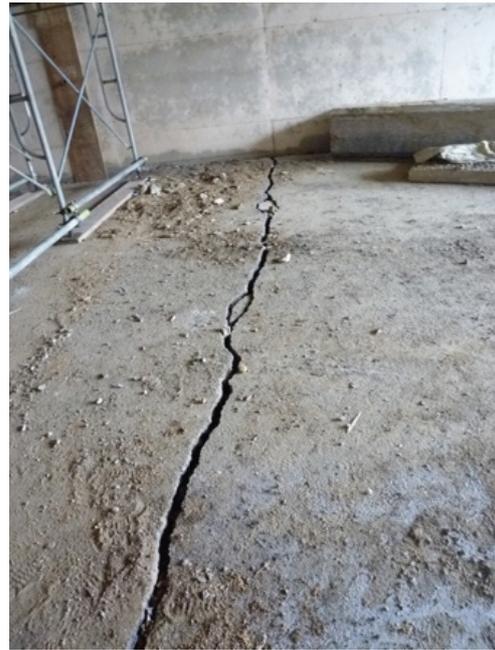
写真 10.6-58 ボックスカルバート内の地

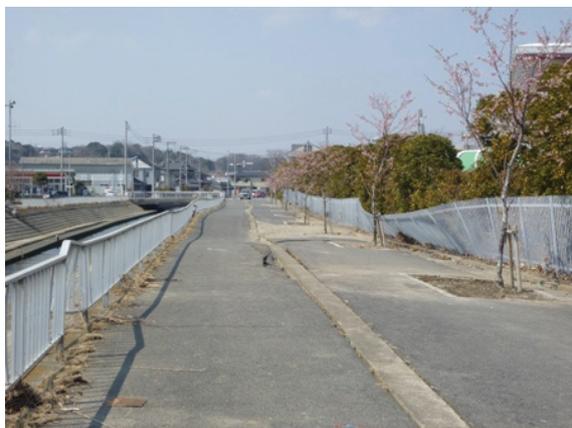
みなと町の新瀬上橋上流の両岸で液状化と津波による被害を受け、堤体が河川に迫り出し、堤体の背後地盤は沈下していた(写真 10.6-65, 写真 10.6-66)。また、水管橋 (SPφ250) のカバー (ラッキング) が剥落し、可動支承部では津波で管路が暗渠と衝突を繰り返したためか、管路底部で損傷して漏水している。調査時には漏水したままで対応しているとのことであった(写真 10.6-67~写真 10.6-69)。

写真 10.6-65 河川左岸の液状化による沈下

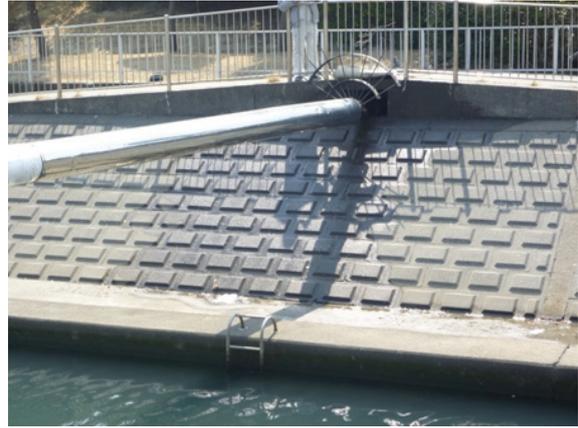
写真 10.6-68 暗渠内の管路（SP φ250）の漏水

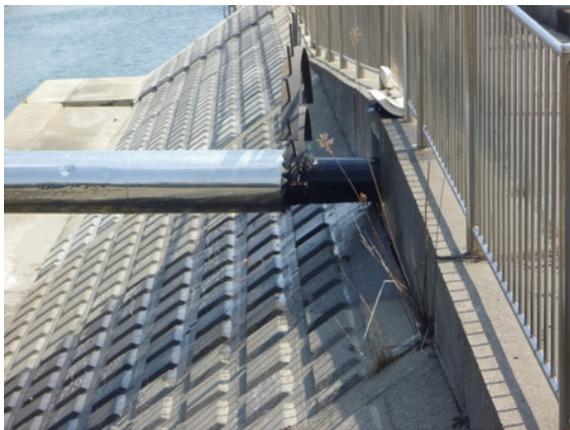
写真 10.6-69 暗渠内の管路（SP φ250）の漏水

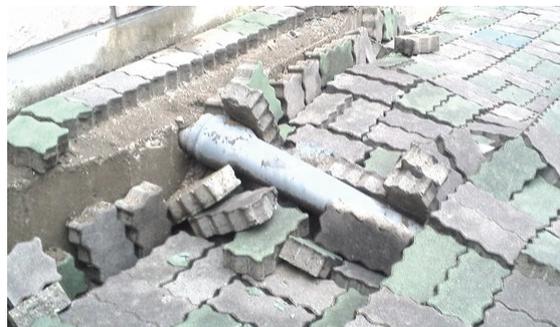
写真 10.7-15 建物への配水管接続部  
VP-RR φ100

写真 10.7-14 は商業施設へのガス供給管（PE 管）であるが、建物周辺地盤の沈下を受けて大きく変形しているものの、折損は見られなかった。写真 10.7-15 は、商業ビルへの配水管路（RR-VP φ100）であり、建物周辺地盤の沈下を受けているが、埋設場所が歩道であり土被りが浅いためか、変形しているものの継手の離脱や漏水は発見されなかった。

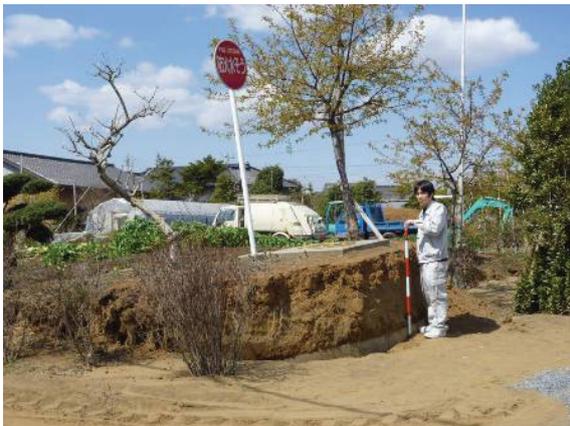
蛇園地区は後草地区と同様の広域的な液状化被害があった地域である。40m<sup>3</sup>のコンクリート防火水槽が80cm近く浮上した(写真10.7-21)。液状化による噴砂跡だけでなく、畑一帯で波打つような側方流動がみられる(写真10.7-22～写真10.7-24)。写真10.7-23の畑の写真からも40cm程度、奥手と手前側で水平ずれが発生していることが確認できる。畑周辺では液状化とともに地盤の亀裂が見られた。この地域では水道管の被害も集中して発生し、仮設配管を設置している。

写真 10.7-21 蛇園地区の防火水槽(40m<sup>3</sup>)の浮上

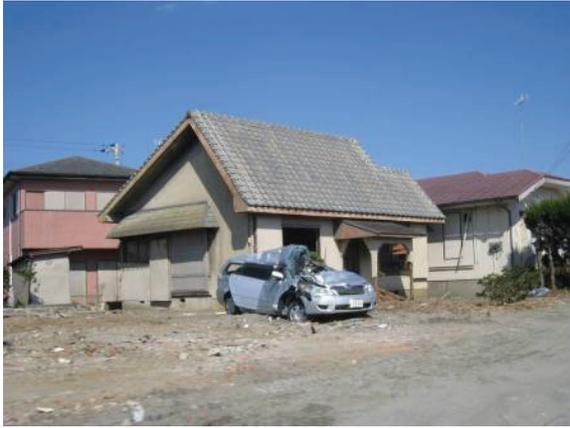
銚子の犬吠埼で津波が回り込んだためか、飯岡海岸の住宅に津波の浸水被害が発生している。屋根には損傷がみられないことから 2m 近くの浸水高さであったと考えられる。住民の話によると、第 3 波の津波が大きく、その波でこれらの被害が発生した（写真 10.7-29, 写真 10.7-30）。旭市で 10 名程度、津波による死者が出ているが、海岸に面した住宅ではなく、それより内側の住宅に居住していた人が亡くなっている人が多い。

写真 10.7-29 飯岡海岸の住宅の津波被害
