土木学会東日本大震災被害調査団  
緊急地震被害調査報告書

第 11 章  
その他の被害

## 11. その他の被害

### 11.2 田老地区の防潮堤の被害

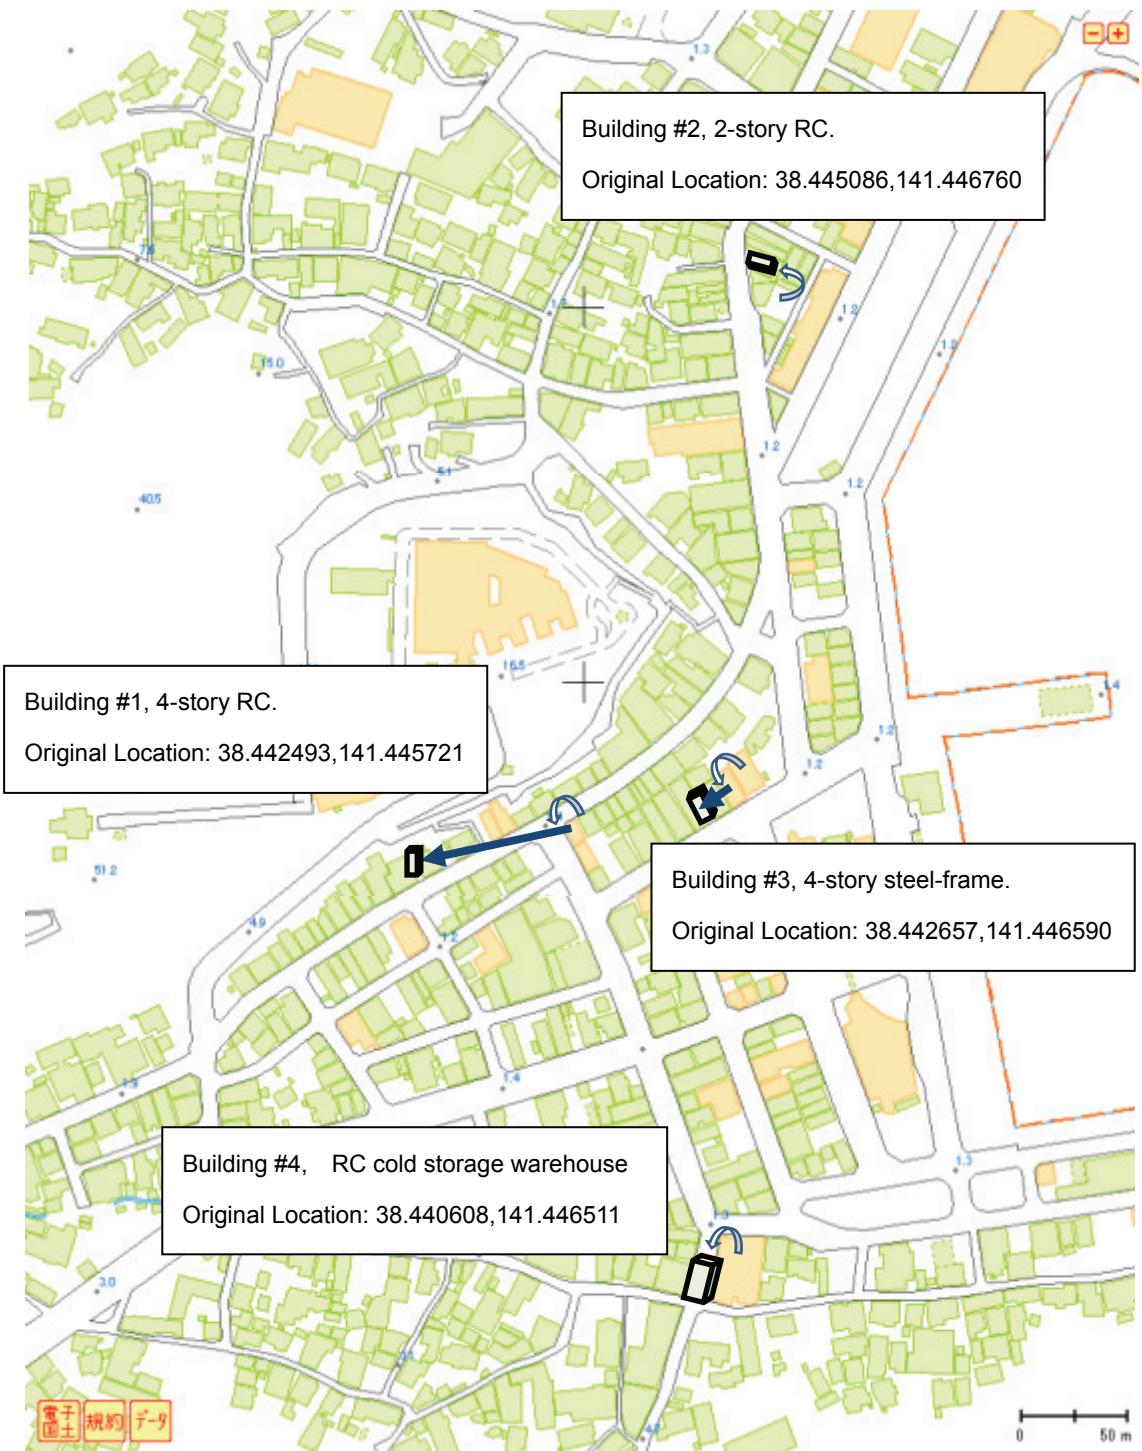
図 11.1-2 津波で転倒、あるいは流された杭支持構造物の位置（図面は電子国土より）

女川は三陸海岸南端の牡鹿半島にある日本有数の漁港で知られる町である（図 11.1-1）。女川町で津波の浸水高さは約 14～17m にも達したとされる<sup>2)</sup>。津波は、第4紀更新世後期から完新世にいたる海成、非海成の堆積物からなる2筋の谷合に広がる市街地を 1km 以上遡上し、1000 人以上の行方不明者を出し、約 350 人の方々の死亡が確認されている（宮城県警察本部<sup>3)</sup>4月 28 日時点）。図 2 は女川湾に面する女川市街地である<sup>4)</sup>。ここでは少なくとも 4 棟の杭支持構造物が倒され、流されていた。ほとんど全ての杭が外径 30cm の PHC（プレテンション方式遠心力高強度プレストレストコンクリート）である。以下それぞれの建物の状況を記述する。

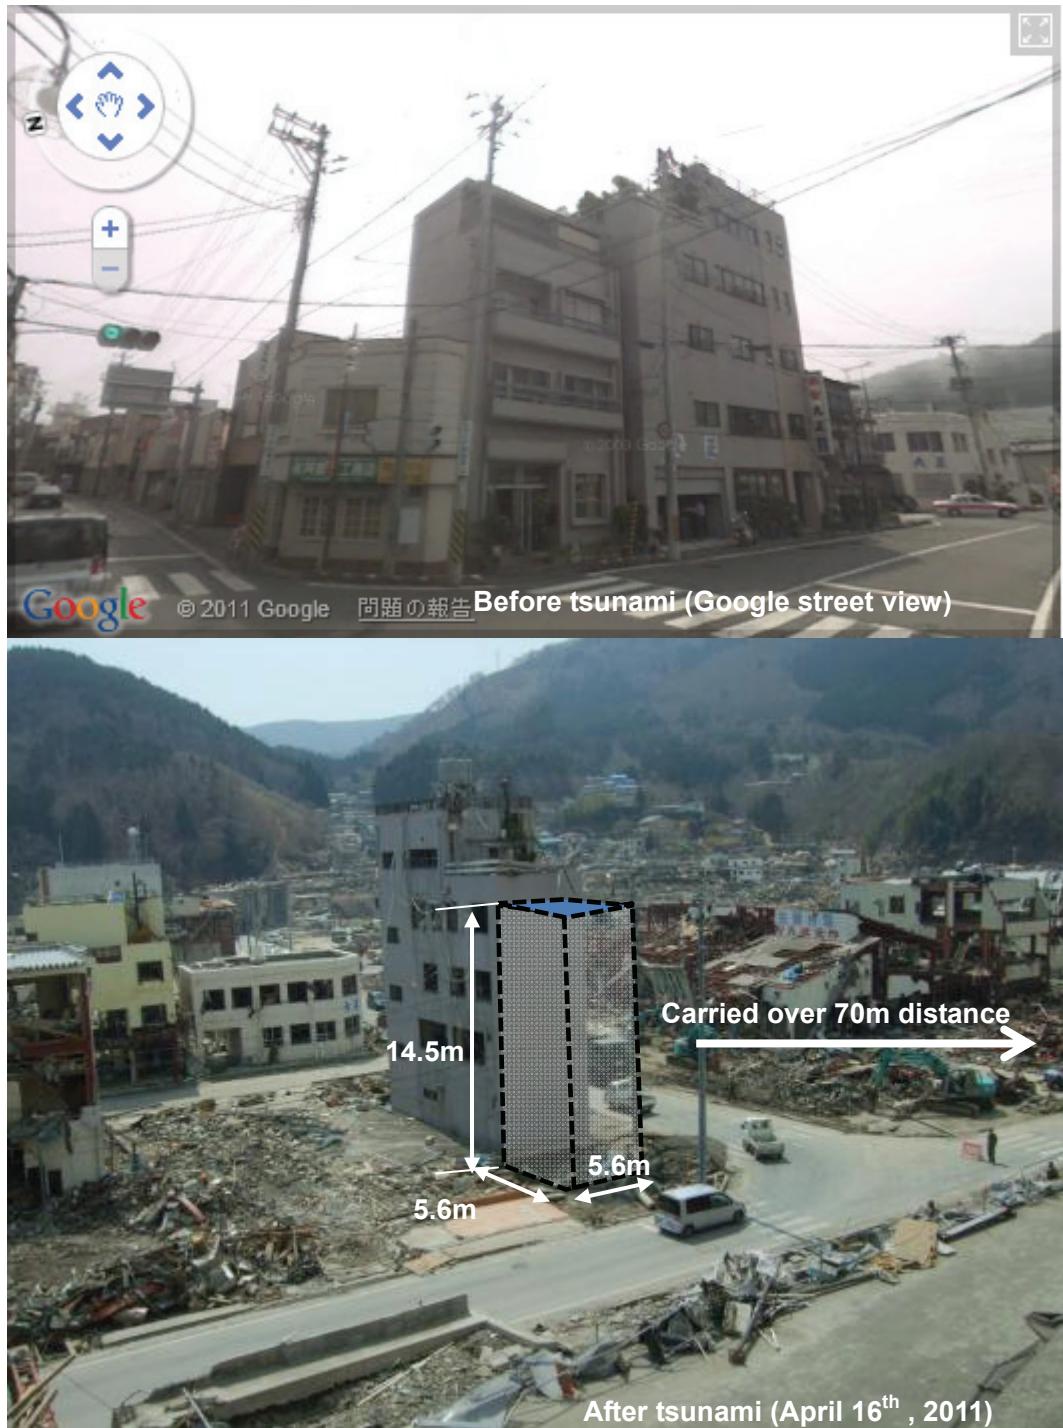
構造物 No.1 はもともと幅 5.6m, 奥行き 5.6m, 高さ 14.5m の鉄筋コンクリート (RC) 4 階建でのビルで (図 11.1-3), 津波によって当初の位置 38.442482, 141.445728 から 70m 以上流され, 底面を女川病院の斜面に押しつけた形で建物西正面を下にして止まった (図 11.1-4).

図 11.1-3 構造物 No.3 の当初存在した場所 (38.442482, 141.445728): この建物は 70m 東に離れた場所で横倒しになっていた。

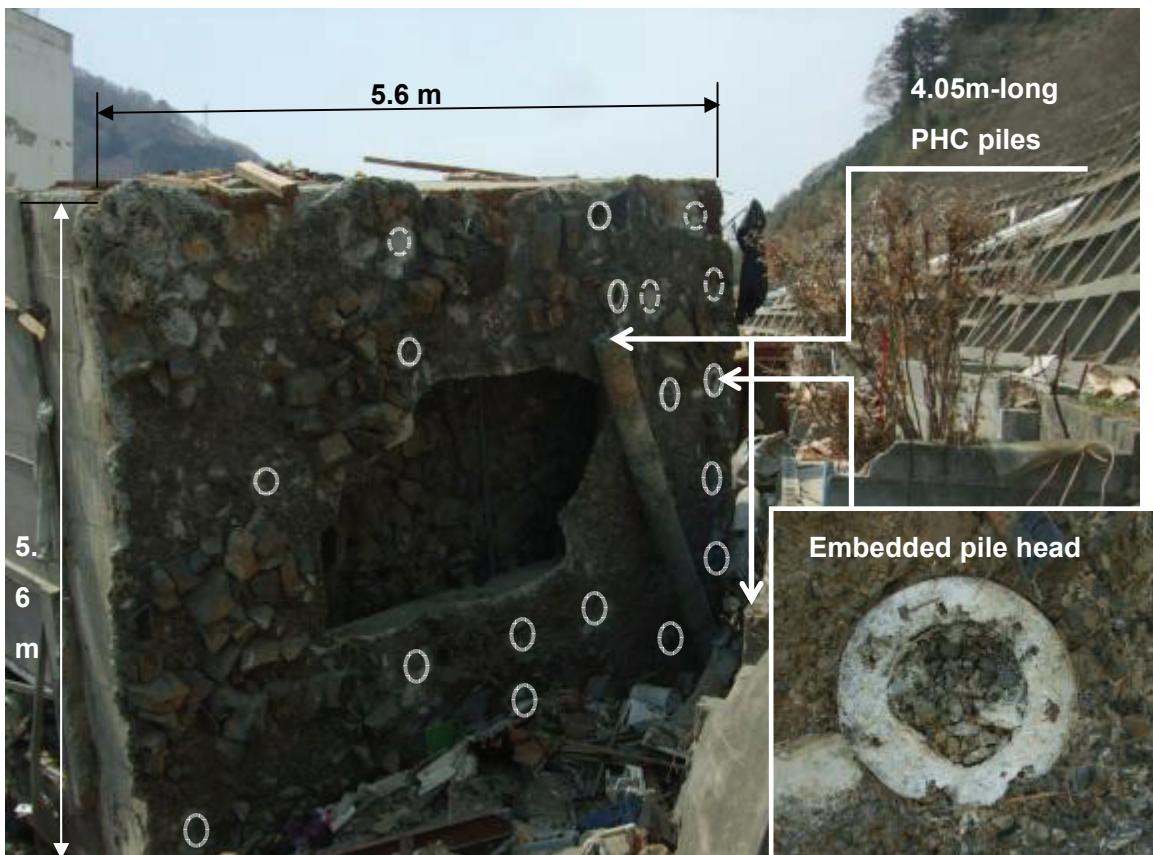
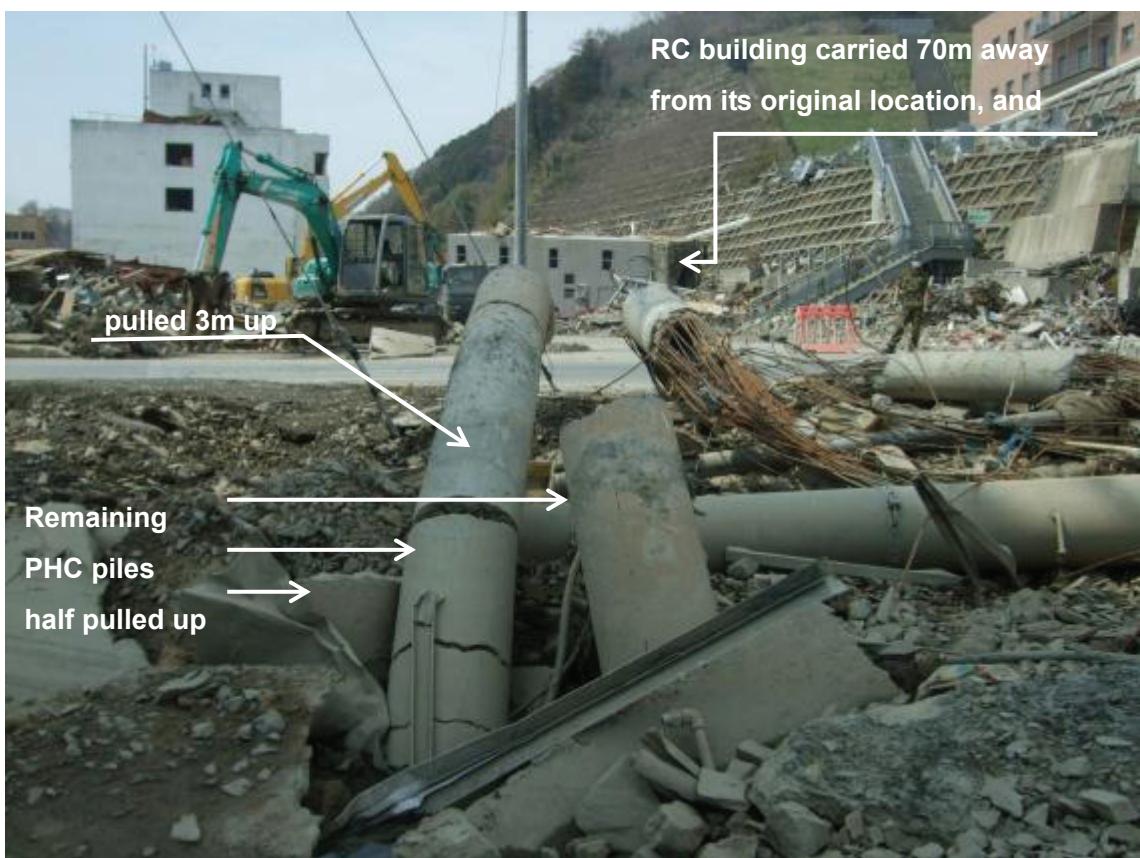
図 11.1-4 横倒しになった構造物 No. 1 のフーチング基礎および当初の場所に残る引き抜けた杭

底面には杭頭部がフーチングに埋め込まれたまま折損した PHC 杭断面が 20 ほど認められ、1 本の杭は PC 鋼線でつながったまま、またもう一つの杭はこの位置まで引きずられて病院の斜面に押し付けられた時点で折損し横たわっていた。本来建物のあった場所には PHC 杭が 4 本、少し引き抜けた形で残されている（図 11.1-4 下）。破断した断面は外径 300mm、内径 120mm で 7mm の PC 鋼線が 7 本引き出されて露出している。PC 鋼線の破断した先端は 4mmf ほどに細くなっている。

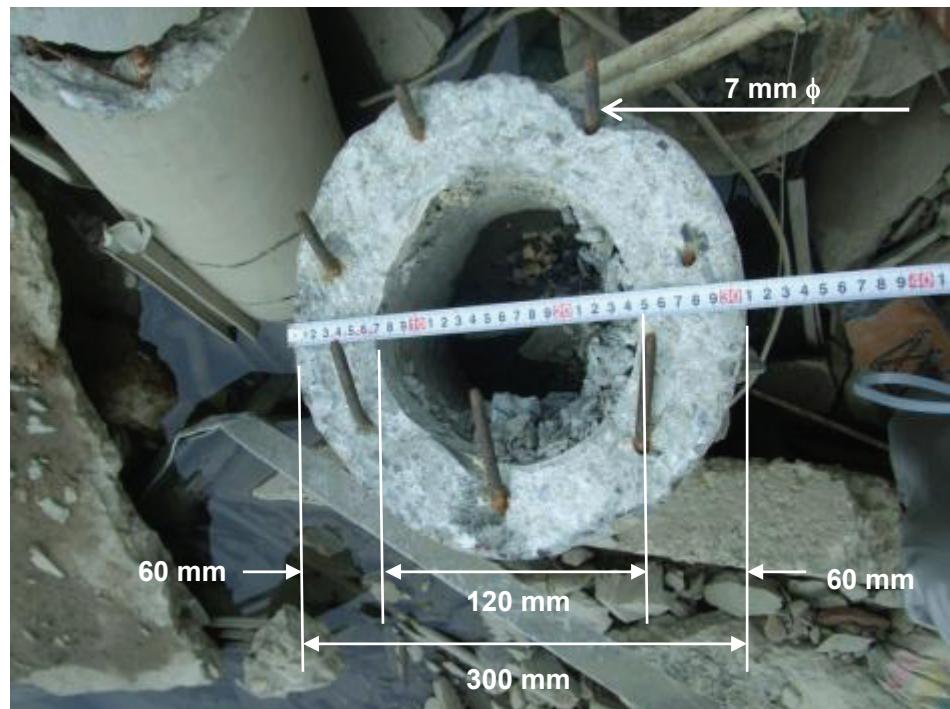
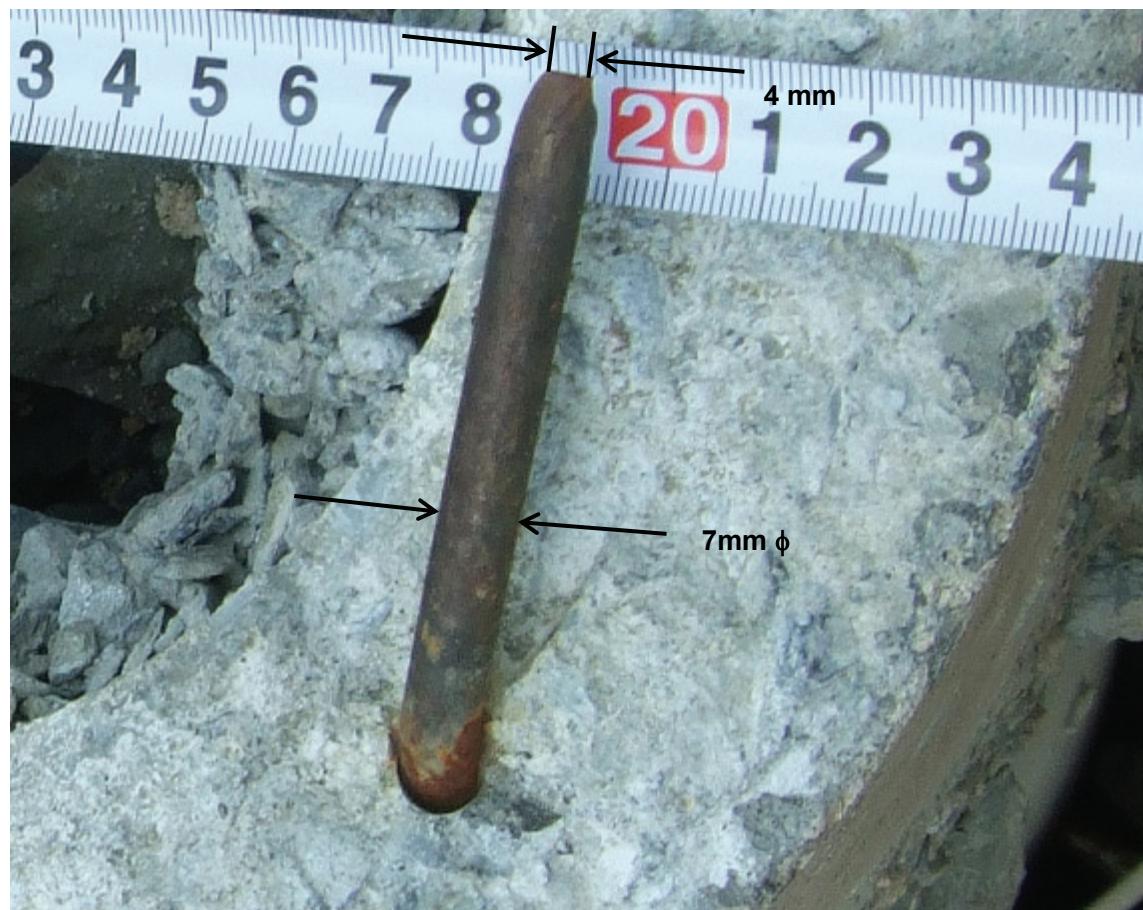
図 11.1-5 PHC 杭破断面に現れた断面構造

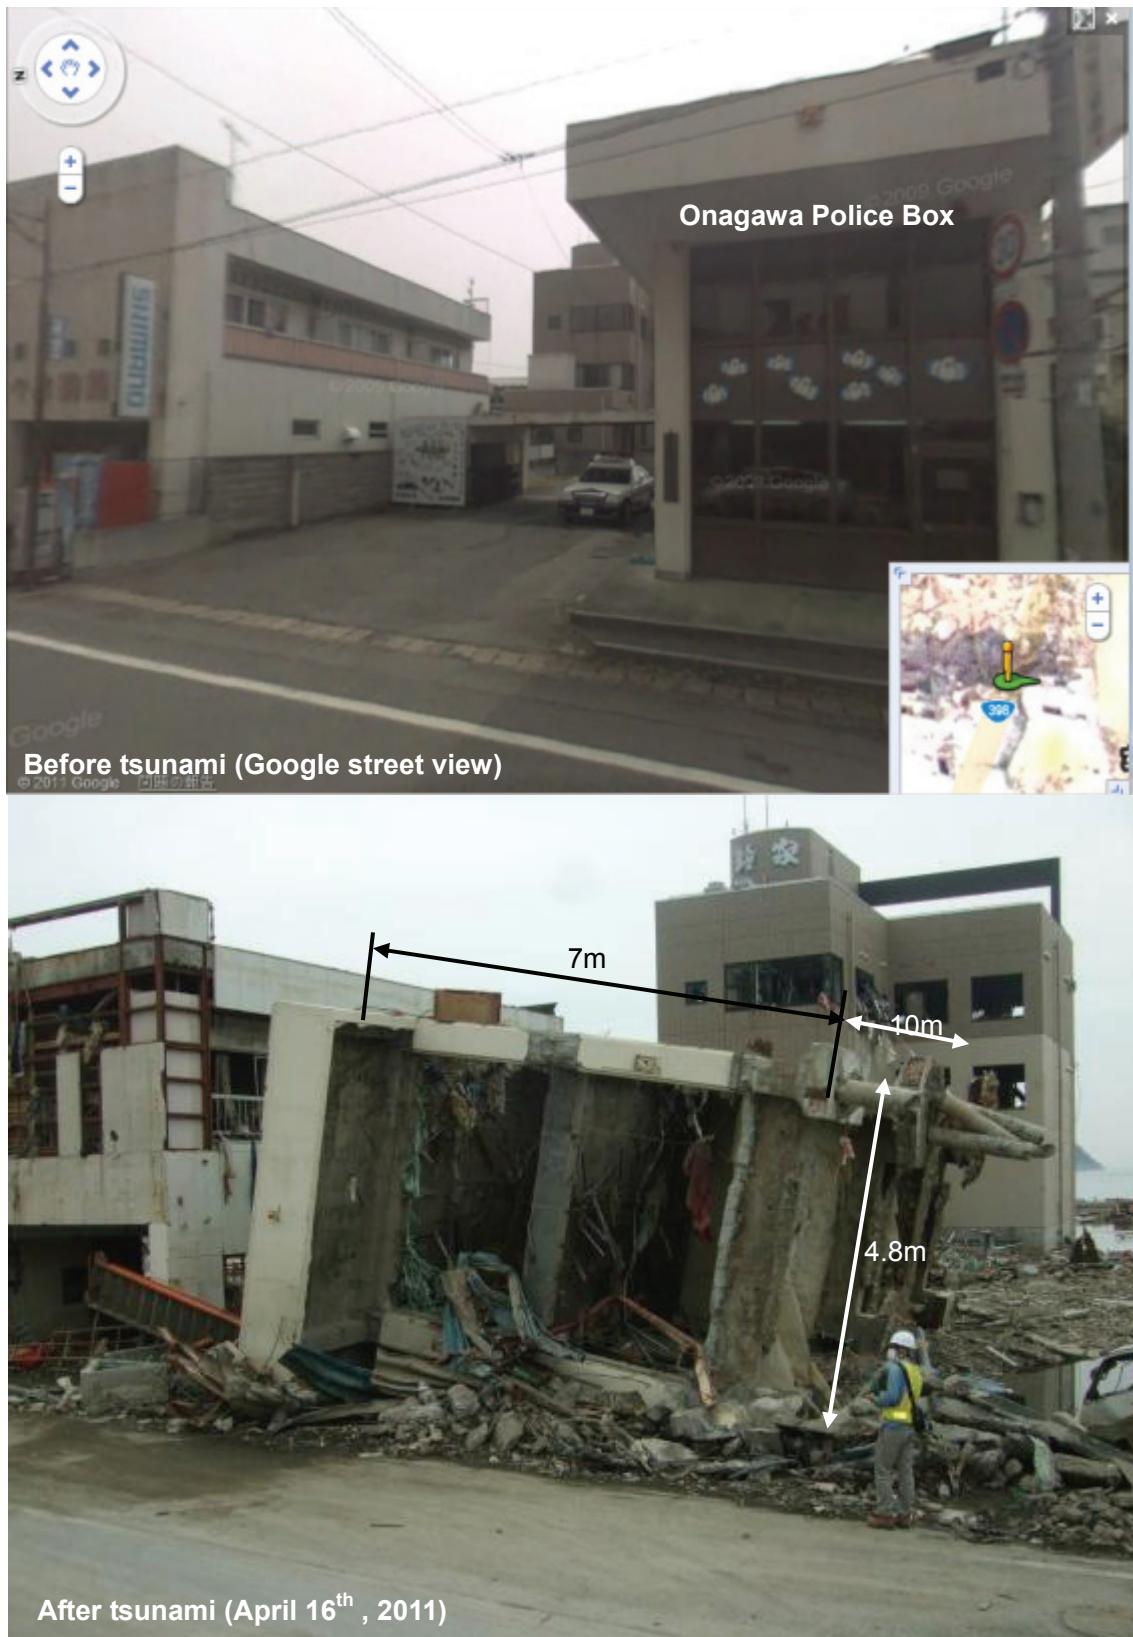
図 11.1-6 構造物 No. 2(女川交番, 当初存在した場所 38.445086,141.446760)

構造物 No.2 は RC2 階建の女川交番で当初の位置は 38.445086, 141.446760 であった。この女川交番はその場で北向きに横転した。PHC 杭は途中で破断し、横転した状態で引き抜かれた上部半分がフーチング基礎に繋がったまま露出していた。屋根および壁面に何か（船あるいは家屋など）が衝突した痕跡があり、津波のみならず漂流物が交番を強く押し倒したと考えられる。

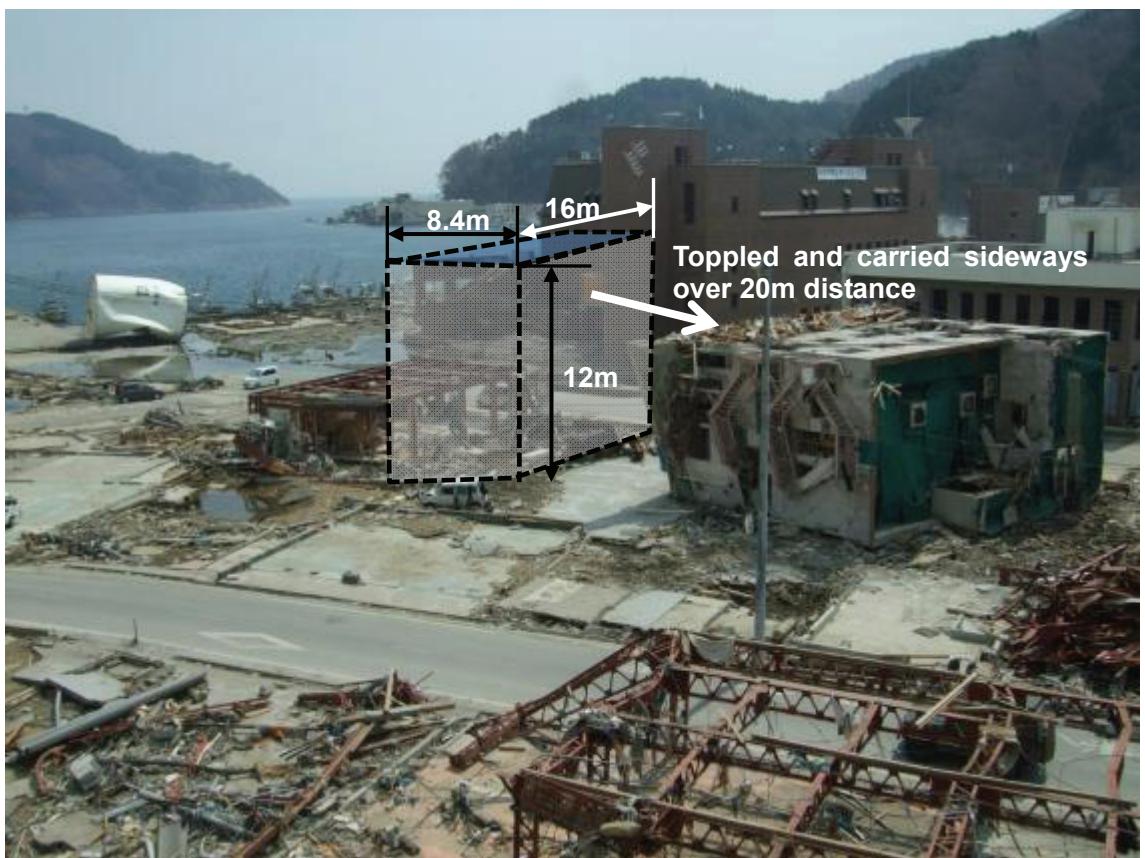
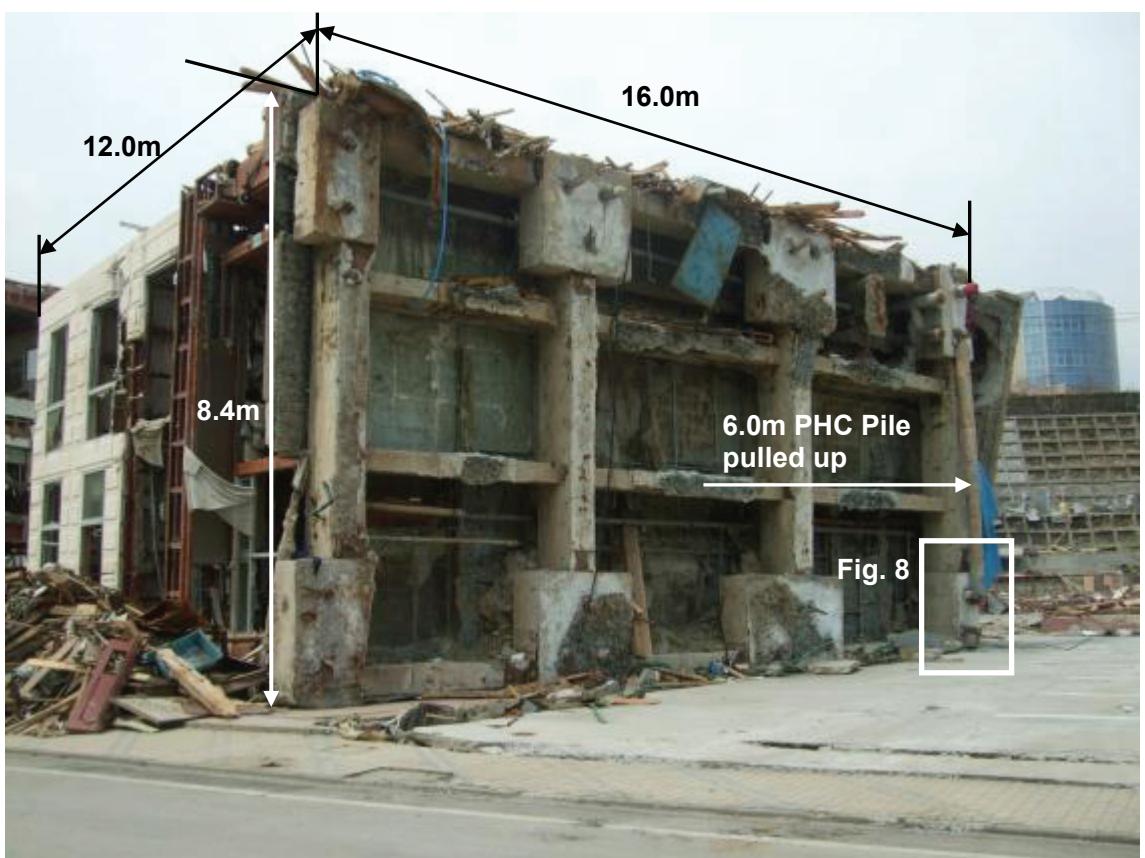
図 11.1-7 構造物 No. 3 (当初存在した場所 38.442657,141.446590)

水産会社の事務所として使われていた鉄骨造 4 階建てのビルで、当初の位置は 38.442657, 141.446590 であった。この建物は幅 8.4m、奥行き 16m、高さ 12m であり、その短辺方向に津波を受ける形になった。この付近の撮影された映像が残っていて津波がこのビルの 3 階に達する時点まではこのビルは津波に持ちこたえていた様子である。津波の後はこの建物は、西隣にある駐車場を 20m 越えた場所に横倒しとなった状態でとどまっていた。露出したフーチング基礎には杭頭を接続する処理として杭中空部に挿入された鉄筋籠と、打設された中詰めコンクリート塊が残存している。これらが挿入されていた PHC 杭は 1 本を残しすべてが地中に残されたままになっていると推定され、構造物 No.1 と比べるとモーメントを伝えないピン支持に近い状態の杭頭処理であったものと考えられる。当初の位置が瓦礫で覆われていて地中に残されたであろう杭や地盤の様子は確認できなかった。唯一、フーチングから垂れ下がった形で引き抜かれた杭は 6.0m の長さである。

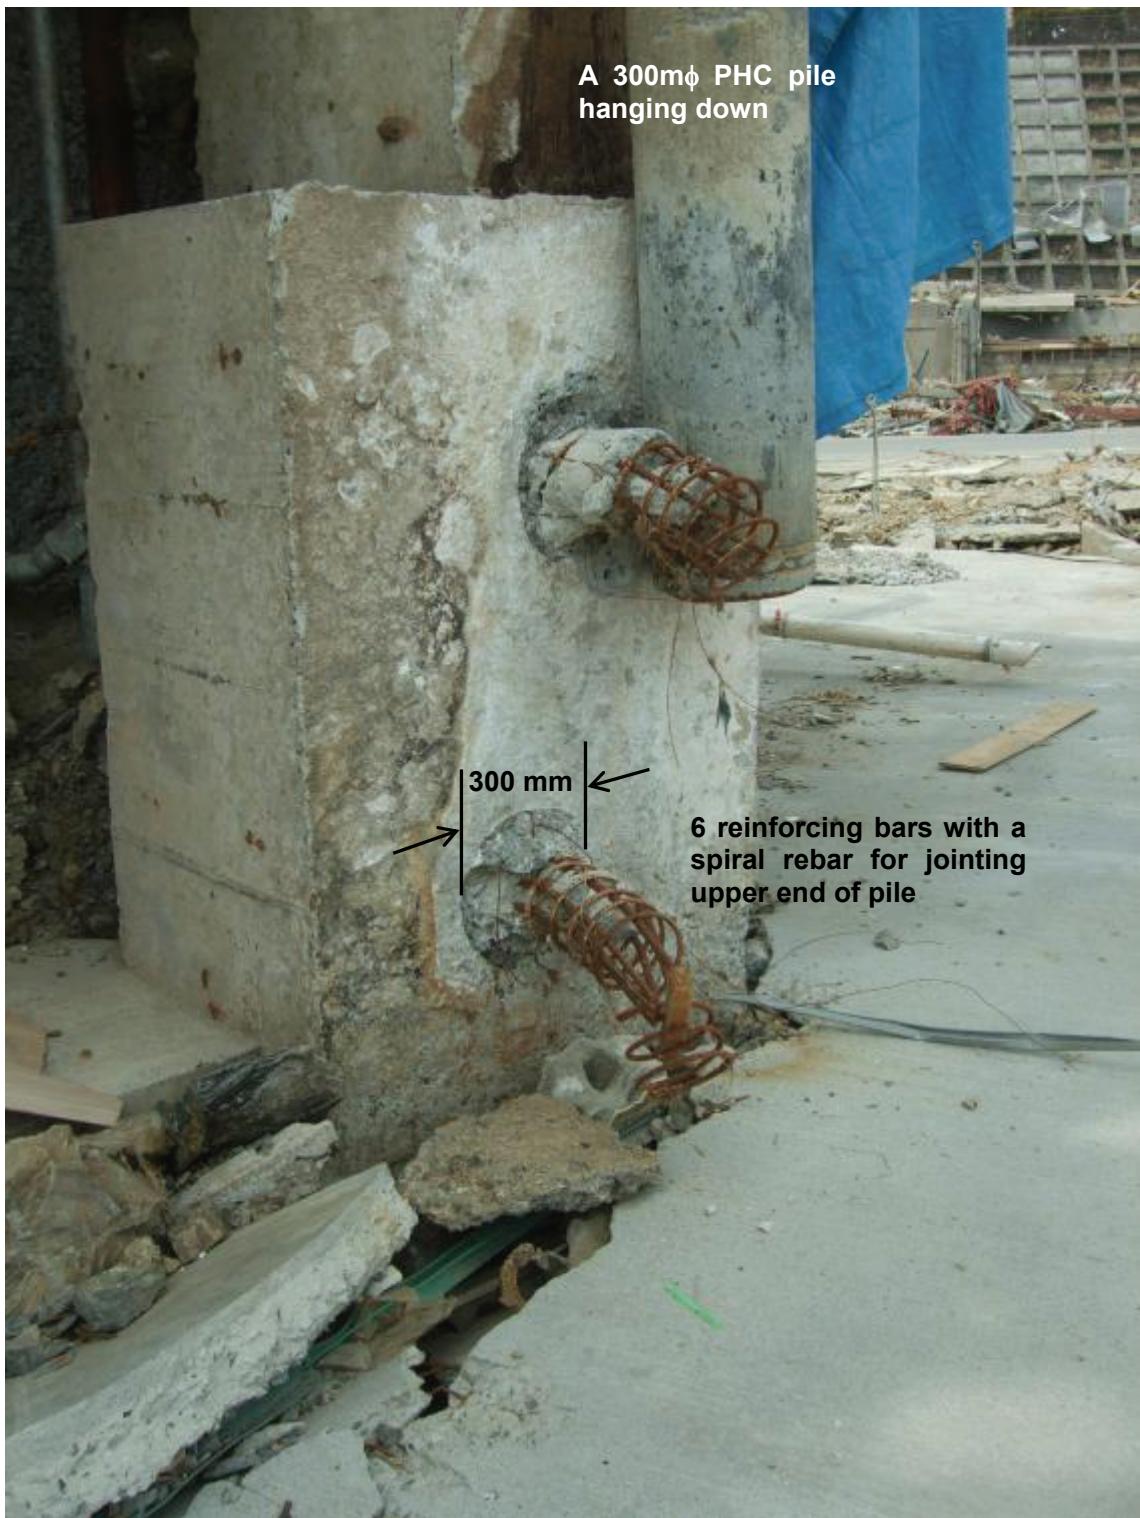
図 11.1-8 構造物 No. 3 の杭頭処理状況.

第4紀更新世後期から完新世にいたる海成、非海成の堆積層上<sup>1)</sup>に広がる女川町では、津波によって少なくとも4棟の杭支持構造物が倒れ、流されていた。それら構造物を支持していた杭のほとんどは300mmのPHC杭であり、その杭頭処理は構造物ごとに異なっている。構造物No.1、No.2は杭頭部固定、構造物No.3、No.4はモーメントを伝えないピン構造に近い処理がなされていたと考えられる。これらのうち構造物No.1は少なくとも2本の杭を引きずりながら70m以上流された。これら構造物が本来あった場所の地盤の詳細はまだ不明であり、そのほとんどが津波の運んだ瓦礫によって埋もれている。現在、さらなる調査を計画している。

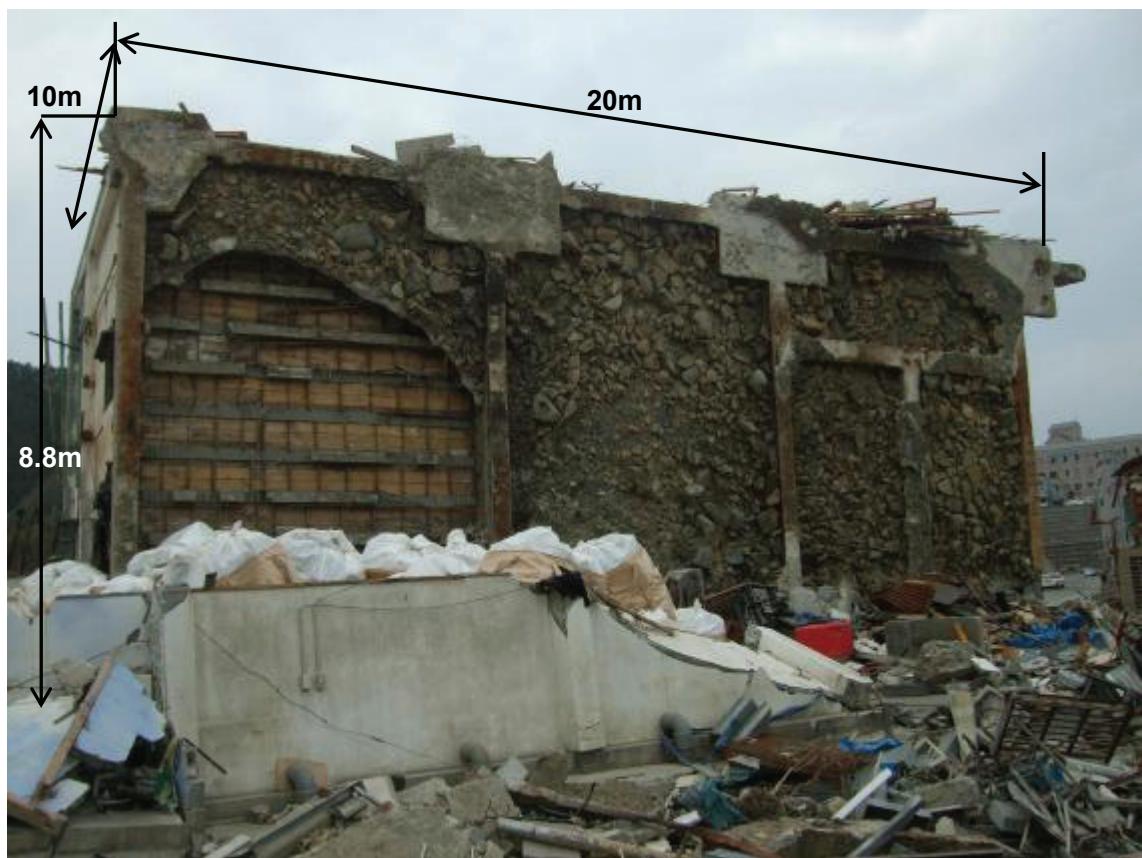
図 11.1-9 構造物 No. 4 (当初存在した場所 38.440608, 141.446511)

天井に張り巡らされた冷却管から水産加工物の冷凍倉庫として使われていた鉄骨造建物であると推定される。幅 8.8m、奥行き 20m、高さ 10m でこれも短辺方向に津波を受ける形で転倒した。フーチング部には杭に載っていたと思われる痕跡がうっすら残っていて、杭頭はモーメントを伝えない処置となっていたと思われる。冷凍倉庫という機能のため開口部は少なく大きな浮力が作用した可能性がある。本来の倉庫のあった場所（38.440608, 141.446511）は瓦礫に覆われ残されているであろう杭と地盤の状況は確認できなかった。

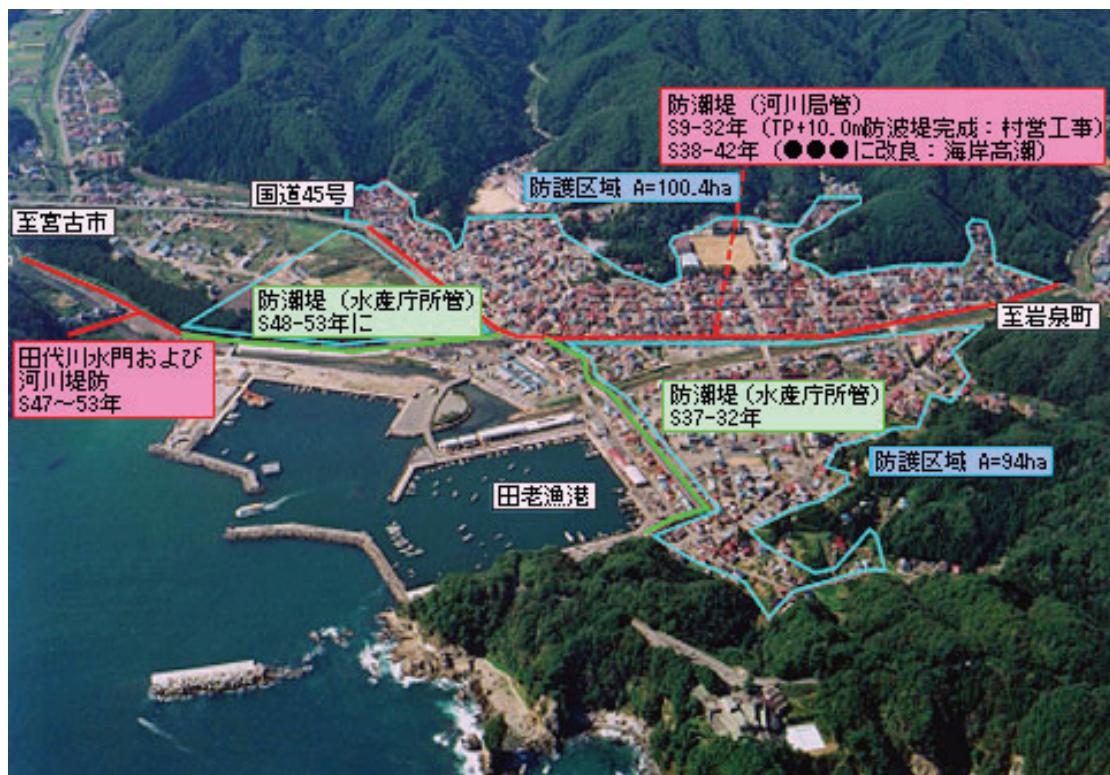
写真 11.2-1 田老地区の防潮堤（国土交通省<sup>6)</sup>による）

写真 11.2-1 は田老地区の防潮堤であり、赤字で示される部分（北向き～西向きにつながる防潮堤（注：写真 11.2-1 では右側が北向き））が第1期、第2期の防潮堤、黄緑色で示される部分（東向き～南向きにつながる防潮堤）が第3期の防潮堤である。以下、これらを北向き防潮堤、西向き防潮堤、東向き防潮堤、南向き防潮堤と呼ぶ。今回の地震では、北向き及び西向き防潮堤はほぼ被害を受けなかつたが、東向き及び南向き防潮堤は大きく被災した。

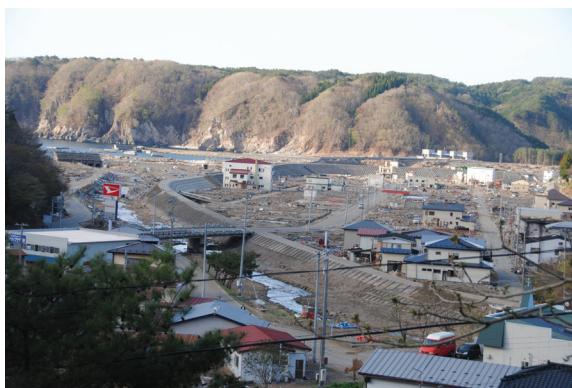
写真 11.2-2 は北向き及び西向き防潮堤を田老地区の北側から見たものである。写真の左側が海で、一部崩壊した東向き防潮堤とその中でも壊れなかつた水門が望見できる。防潮堤を越えて津波が地区の中心部にまで達したため、北向き及び西向き防潮堤で守られていた市街地にも被害が生じている。ただし、北向き及び西向き防潮堤が生き残ったため陸前高田市等に比較すると、被害の度合いは少ないようと思われる。写真 11.2-3 は北向き防潮堤、写真 11.2-4 はこの法尻部と周辺の被害を示したものである。この区域の北向き防潮堤には大きな損傷は認められない。写真 11.2-5 は海側から見た北向き防潮堤（写真右側）及び西向き防潮堤（写真左側）である。写真の右側に後述する東向き防潮堤の一部を形成する水門（写真 11.2-7 参照）が見える。

写真 11.2-2 赤字部分の防潮堤（地区の北側から）

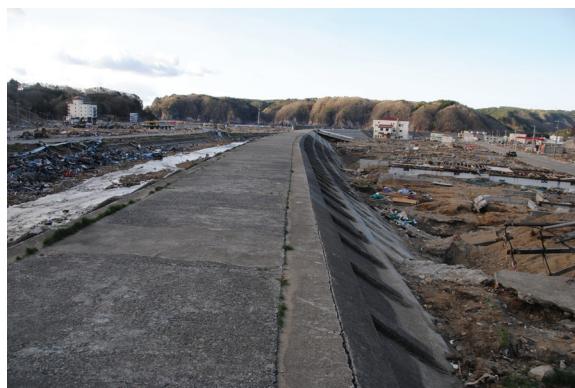
写真 11.2-3 赤字部分の防潮堤

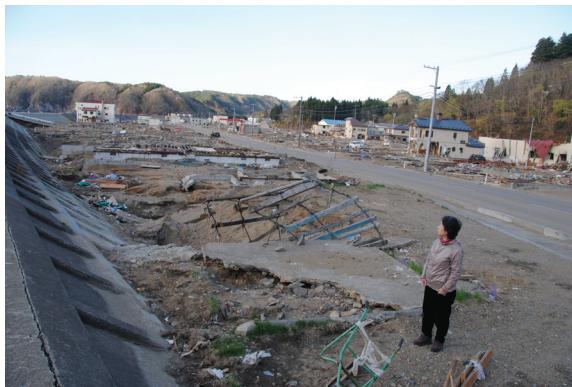
写真 11.2-4 防潮堤の法尻部分と内陸の村落

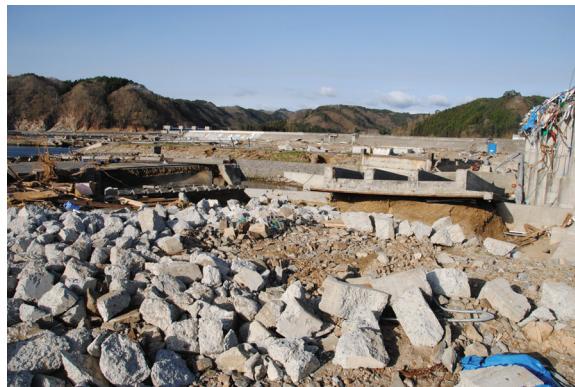
写真 11.2-5 海側から見た防潮堤

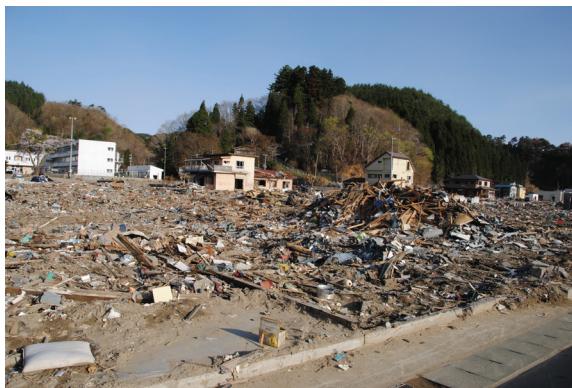
写真 11.2-6 防潮堤を乗り越えた津波の被害

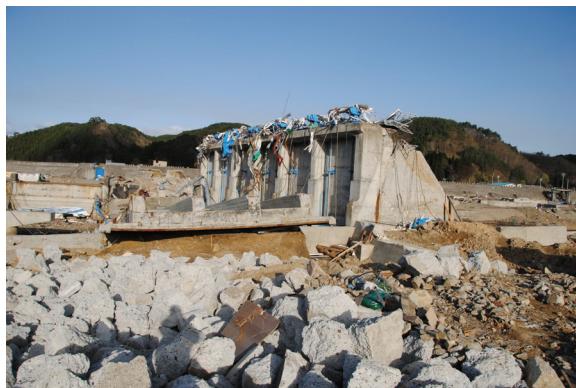
一方、写真 11.2-7 は東向き防潮堤の一部を形成する水門である。津波は水門を越流したため、ポンプ類は被災したと推定されるが、構造的にはほぼ生き残っている。写真 11.2-8 はこれより東側にある防潮堤を通過して市街地と海岸を結ぶ出入り口である。かろうじて形だけが残っている。防潮堤自体は津波により流出して残骸しか残っていない。写真 11.2-9 は写真 11.2-8 に示した出入り口の側面にわずかに残された法尻部の保護コンクリートである。防潮堤本体は完全に流出している。写真 11.2-10 はこの地点から市街地（北向き防潮堤と東向き防潮堤に囲まれた市街地の北側）の被災状況を示すものである。ごく一部の鉄筋コンクリート建物を除いて、木造家屋は全滅している。写真 11.2-8 に示した出入り口側面のコンクリートを示すと、写真 11.2-11 のようになる。基本的に防潮堤は無筋コンクリートであり、コンクリートは場所によりガサガサで、質は相当悪い。

写真 11.2-7 生き残った水門

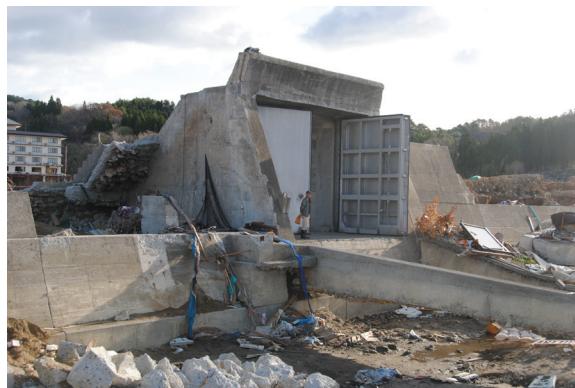
写真 11.2-8 かろうじて形が残った港への出入り口

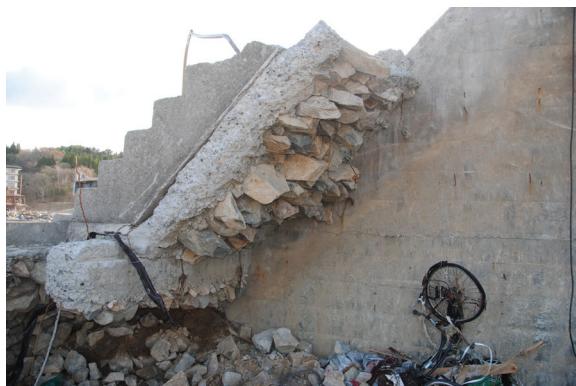
写真 11.2-9 防潮堤裏法部

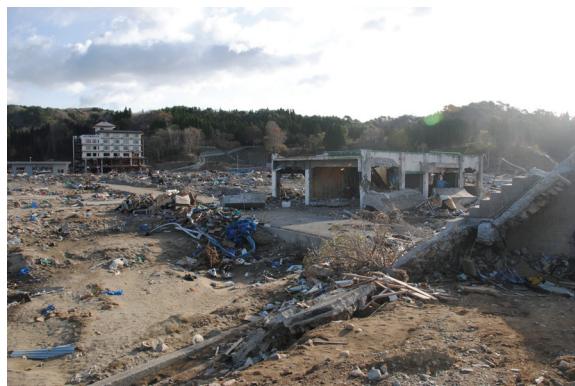
写真 11.2-10 防潮堤の陸側の被害

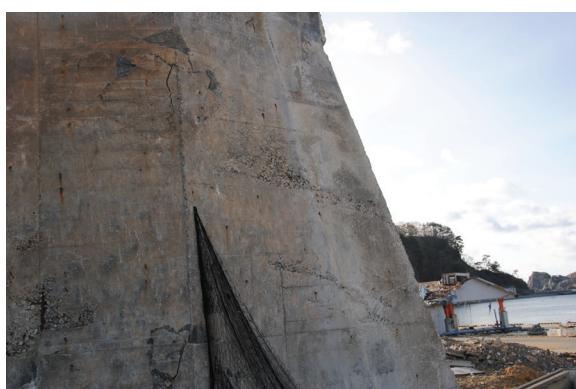
写真 11.2-11 防潮堤のコンクリート

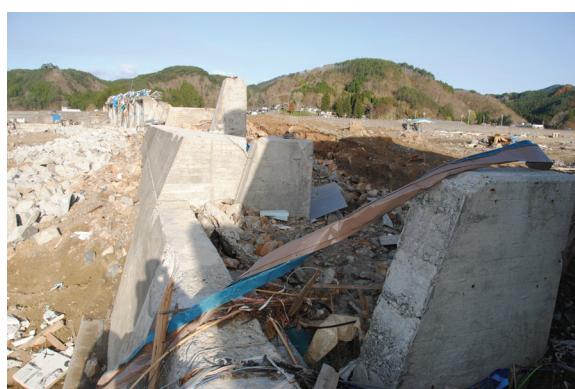
写真 11.2-12 はこの出入り口から写真 11.2-7 に示した水門の方向を見たものである。防潮堤全前の壁はわずかに基礎部とこれを支持していた支え壁の一部だけを残して、ほとんど流出している。写真 11.2-13 は支え壁を示したもので、前面壁の基礎の一部が残っている箇所と根本から壁が流出した箇所があることがわかる。また、写真 11.2-13(a)には頂部に径 13mm の鉄筋が 1 本の残っている。基本として防潮堤は無筋コンクリートとして設計されていたことを示している。無筋コンクリート構造は設計で想定した波圧や高さの津波に対しては安全であっても、これを上回る津波に対してもろい構造である。基礎構造がどのようにになっているかを調査する必要があるが、前面壁及びその支持壁の主要部だけでも鉄筋コンクリートとして設計されていれば、防潮堤を越す津波に対しても持ちこたえ、結果として市街地の被害を軽減したのではないかと考えられる。写真 11.2-14 は支え壁のコンクリートを示したものである。前出の写真 11.2-11 と同様に、コンクリートの質は十分とは言えない。

写真 11.2-12 防潮堤の支え壁

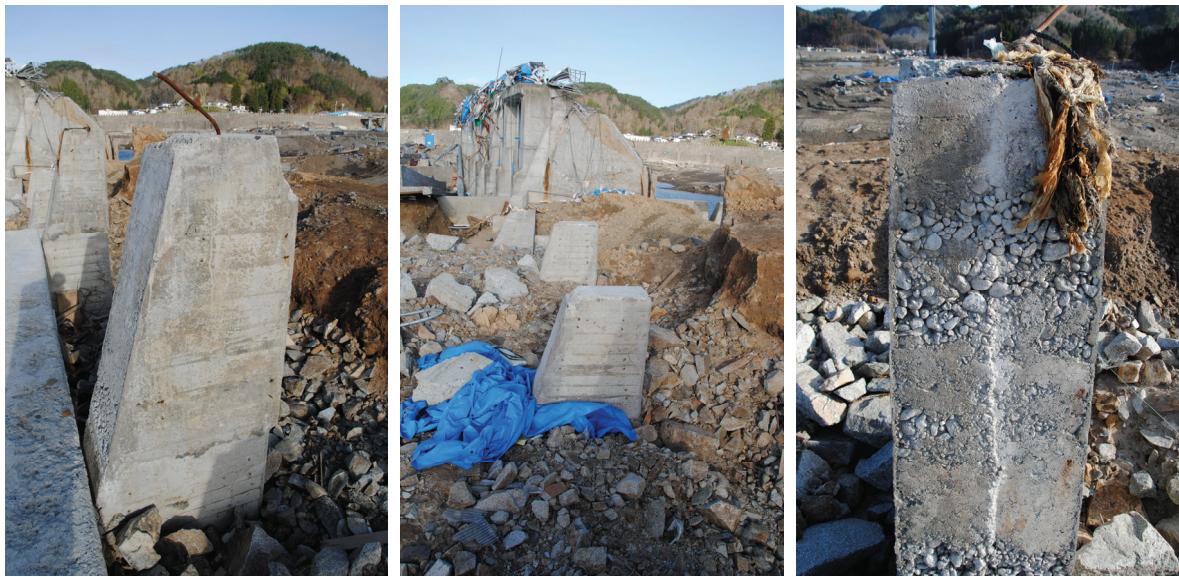
写真 11.2-13 防潮堤の支え壁

(a) 基礎部の壁が残存している。 (b) 基礎部の壁も被災
