土木学会東日本大震災被害調査団
緊急地震被害調査報告書

第 6 章 造成地の被害

6. 造成地の被害

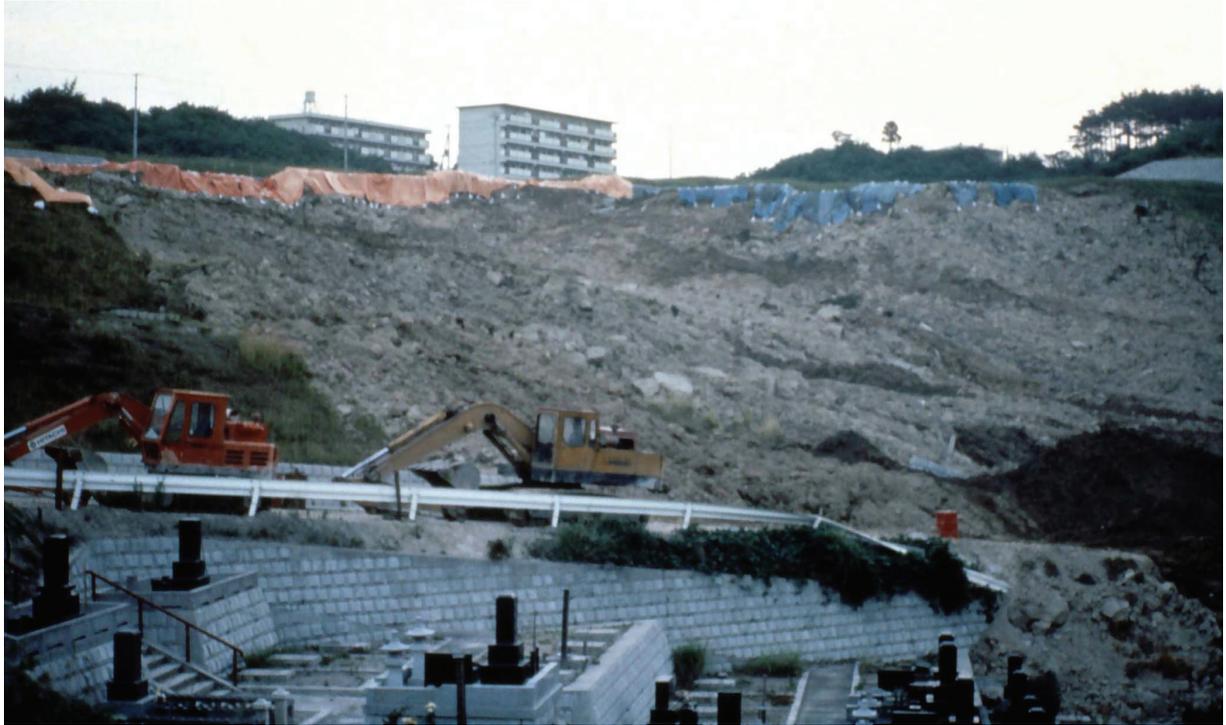
図6.2-1に宮城県白石市緑が丘・寿山付近の衛星写真を示す。白石市緑が丘の南東に位置する傾斜地では、1978年の宮城県沖地震により大規模な崩壊が発生した（写真6.2-1参照）。その後このエリアは写真6.2-2に示すような緑地となり、法尻部には集水井2基、表面排水工、蛇籠土留め壁が施工されていたが、今回の地震により再度地盤の変状が生じた。

写真6.2-1 1978年宮城県沖地震の際の崩壊（陶野郁雄氏撮影）

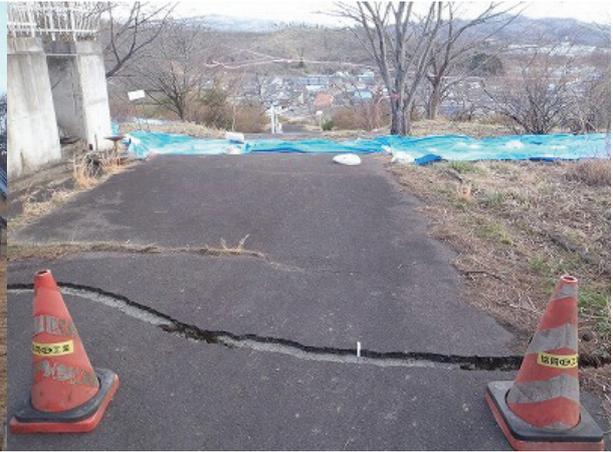
図 6.2-2 は当該地区の地震後に撮影された衛星写真である。赤いラインは写真 6.2-3 に示すような地盤や舗装面に生じた亀裂を結んだものである。傾斜地最上部には約 120~150 m の連続した亀裂が確認されており、その多くはブルーシートで覆われていた。また、写真 6.2-4 に示すように、敷地内に亀裂が生じた住宅地では、斜面側にあったプレハブ建屋に傾斜と変位が生じていた。これらの亀裂の幅は約 5~15 cm である。また、この亀裂の東端では噴砂も確認された (写真 6.2-5)。一方、崩壊地の西側に位置する家屋の地盤には大きな変状はなく、家屋の被害も確認されなかった (写真 6.2-6)。

写真 6.2-3 崩壊地東部に生じた亀裂(図 6.2-2: 031)

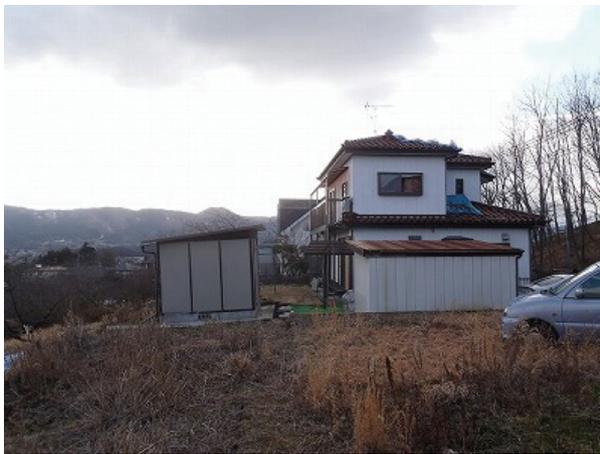
写真 6.2-4 敷地内に亀裂が生じた斜面上部の家屋. プレハブ建屋が傾斜している(図 6.2-2: 035)

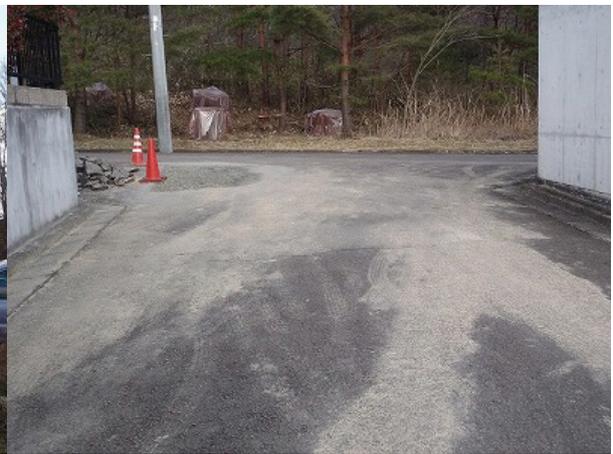
写真 6.2-5 斜面上部で確認された噴砂(図 6.2-2: 023)

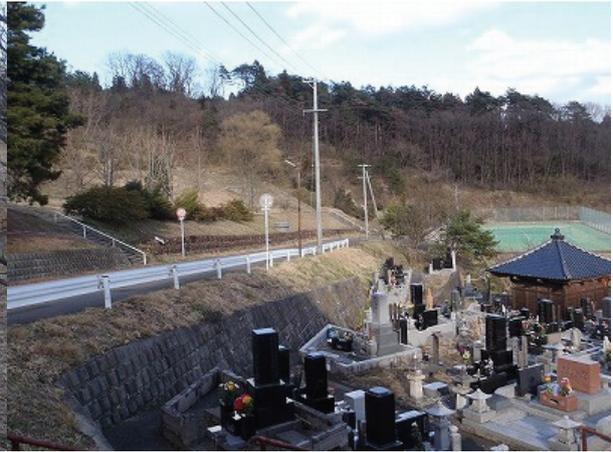
上記のように、斜面頭部および斜面中腹部では顕著な地盤変状が確認されたが、蛇籠が設置されていた法尻部の道路や、その下部の墓地の擁壁には有意な変状は確認されなかった (写真 6.2-9)。

写真 6.2-9 法尻部の様子. 有意な地盤変状は認められない (図 6.2-2: 044)

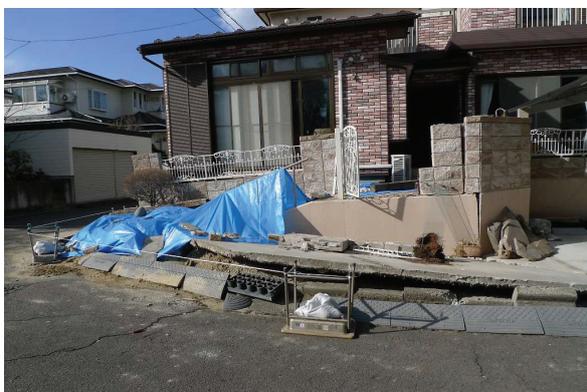
緑ヶ丘7番地の美容室とその南側の住宅は、地盤変状により大きな被害が発生しており、道路脇には噴砂も認められた (写真6.2-10)。周辺で住宅の外観から分かる顕著な損傷が見られたのは、上記の2軒のみであった。

写真6.2-10 緑ヶ丘7番地における地盤変状による家屋被害 (図6.2-1: w025)

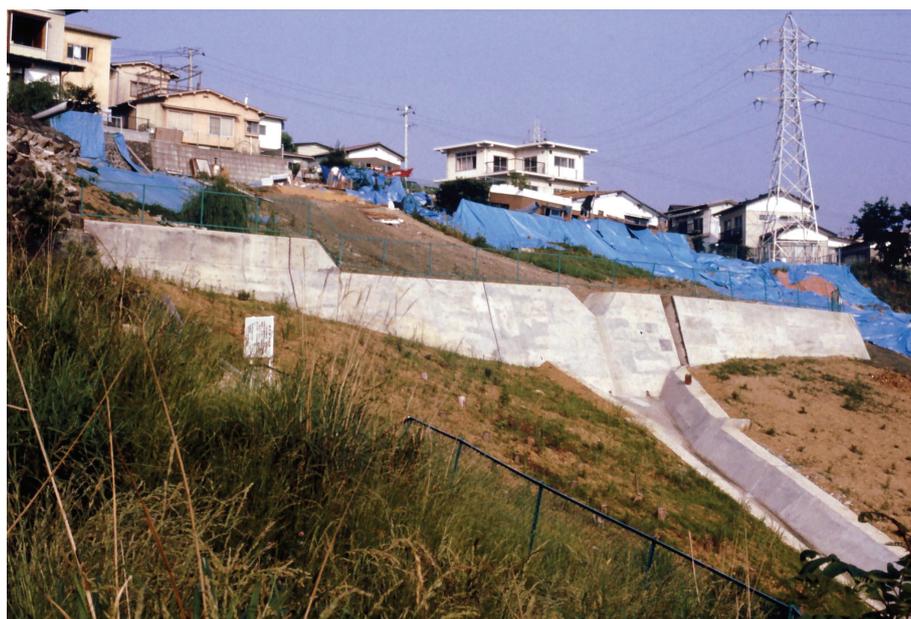
写真6.4-1 1978年宮城沖地震の際の緑ヶ丘3丁目における斜面崩壊（陶野郁雄氏撮影）

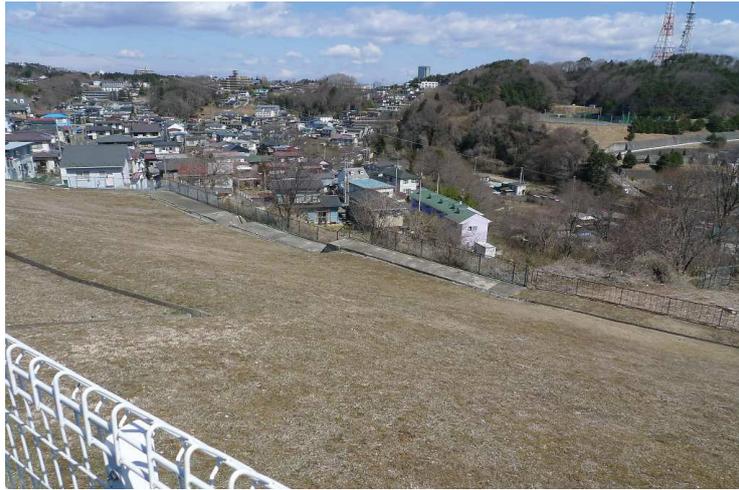
今回の地震では、緑ヶ丘1丁目の旧崩壊地については、写真6.4-2に示すように、被害が認められず対策工が効を奏したものと思われる。3丁目と4丁目では、1978年の地震と同じ箇所でも顕著な地盤変状が発生した。

写真6.4-2 2011年3月28日の緑ヶ丘1丁目2号緑地の状況（変状なし）

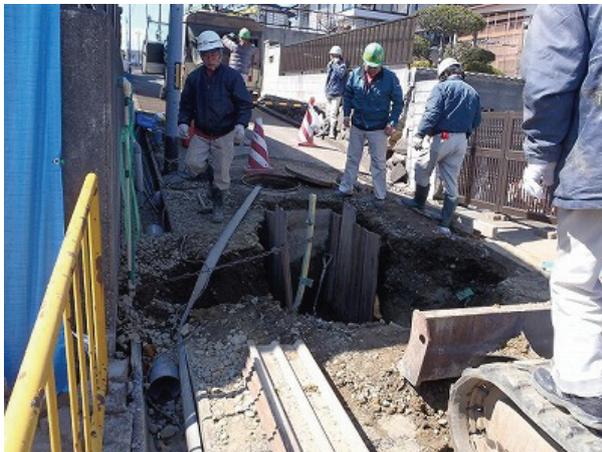
図6.4-5は緑ヶ丘3丁目の衛星写真（2011年3月28日）である。赤いラインは地盤や舗装面に生じた亀裂から、崩壊ブロックの頭部を推定したものである。この内、最も顕著な変動を示したブロックは、1978年に被災した4号緑地の区画を含んでいる。この崩壊頭部では大きな亀裂が生じ、埋設管にダメージを与えた（写真6.4-3）。また、4号緑地内でも約60 cmの開口幅を有する大きな亀裂が生じており（写真6.4-4）、調査時（3月28日）には亀裂を跨いで伸縮計が設置されていた。すべり土塊の上、もしくは下部に位置する家屋は、倒壊には至っていないが大きなゆがみが生じていた。なお、このブロック内の道路には抑止杭の施工跡が確認されている。

写真 6.4-3 ブロック①の崩壊頭部で生じた亀裂

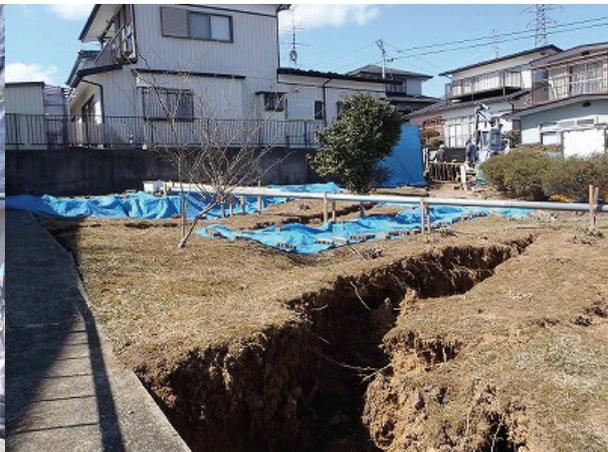
写真 6.4-4 ブロック①の亀裂. 伸縮計が設置されている (図 6.4-5: 024)

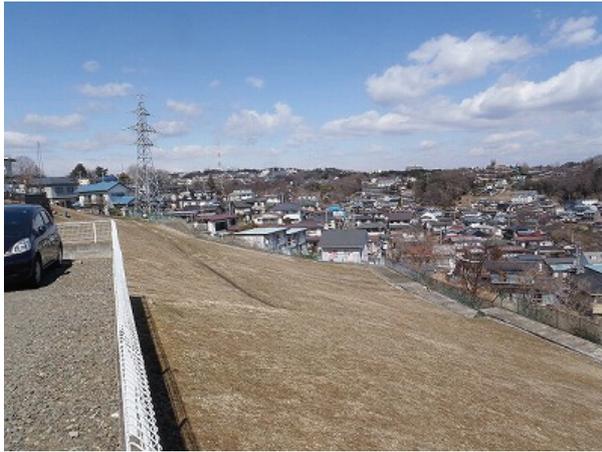
1978年に崩壊した3号緑地（写真6.4-5）を含むすべりブロックの頭部の亀裂は、東側の緑地斜面から数m～10 m程度離れた位置に生じていた。亀裂の幅は30 cm以上にも達し、斜面に面する家屋の下を貫いている（写真6.4-6）。

写真 6.4-5 ブロック②の崩壊頭部から撮影した1978年の地震による崩壊地 (図 6.4-5: 030)

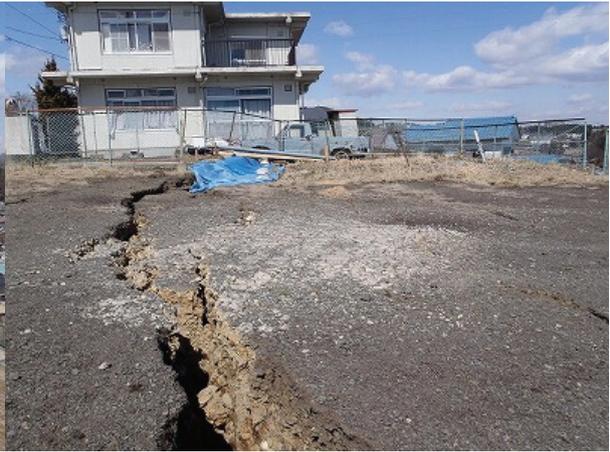
写真 6.4-6 ブロック②の崩壊頭部で生じた亀裂

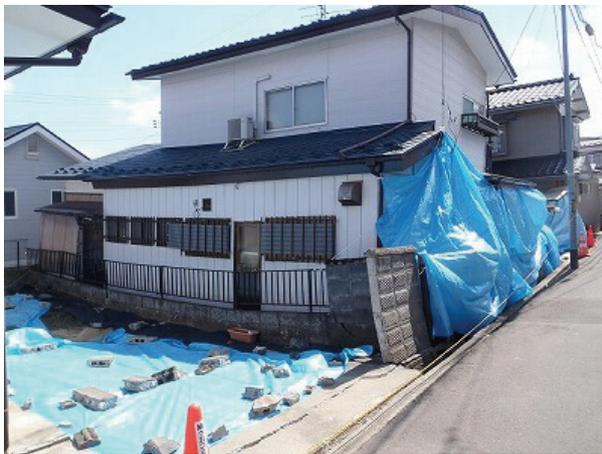
4号緑地の北側の東方向に傾斜する斜面でも亀裂が確認されているが、上記のものと比較して明瞭ではない。しかし、ブロック頭部では谷方向への家屋の傾斜、および亀裂を伴う舗装面の沈下が確認され、下部では緑色で示した箇所に路面の隆起や擁壁のはらみ出しが確認された（写真6.4-7, 6.4-8）。また、このブロック内の南北方向の路上には、千鳥配置された抑止杭の跡が確認された。なお、上記のすべりブロックを形成する崩壊頭部の亀裂には連続性は認められなかったが、4号緑地を含むブロックの崩壊頭部を頂部とする単一の地すべりを形成している可能性も考えられる。

写真 6.4-7 ブロック③の頭部亀裂付近の家屋の被害 (図 6.4-5: 038)

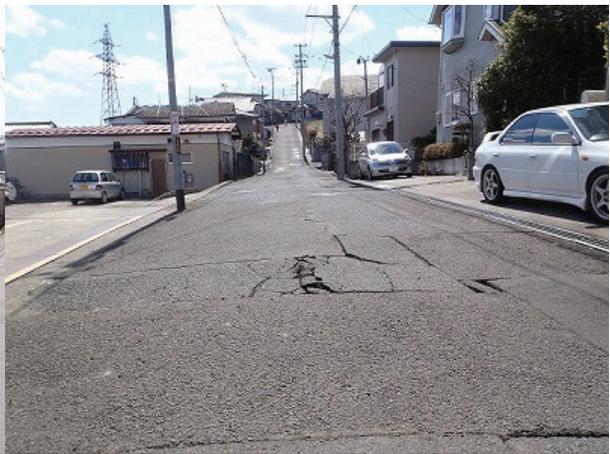
写真 6.4-8 ブロック③の下部で確認された道路の隆起 (図 6.4-5: 040)

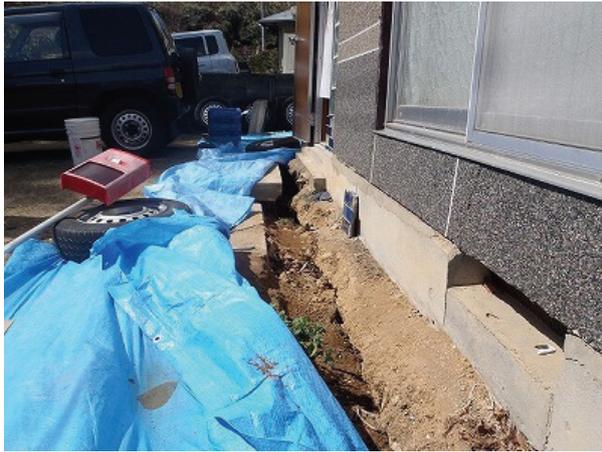
写真 6.4-9 崩壊頭部亀裂付近の家屋の被害 (図 6.4-6: 054)

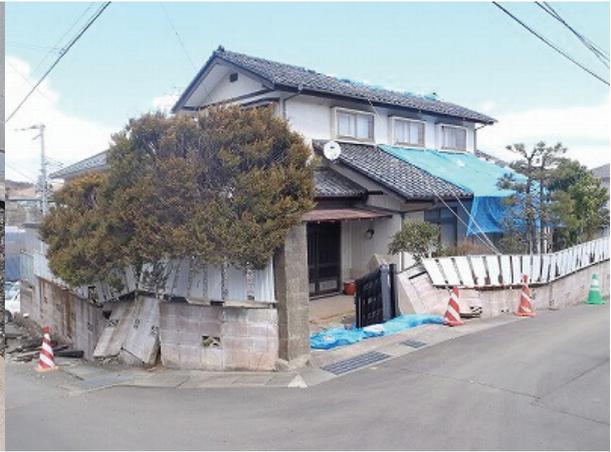
写真 6.4-10 崩壊頭部亀裂付近の家屋の被害 (図 6.4-6: 055)

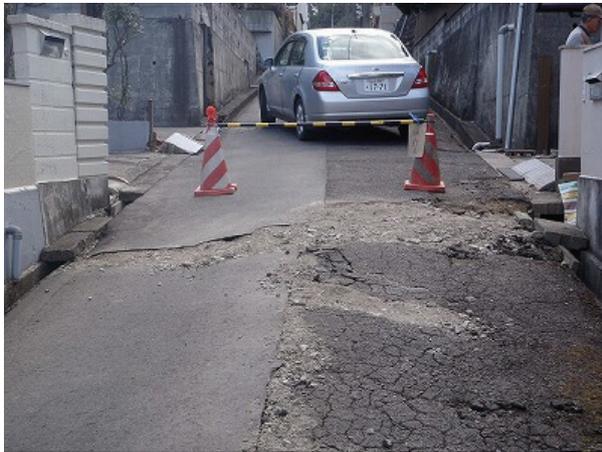
写真 6.4-11 崩壊頭部に生じた亀裂 (図 6.4-6: 057)

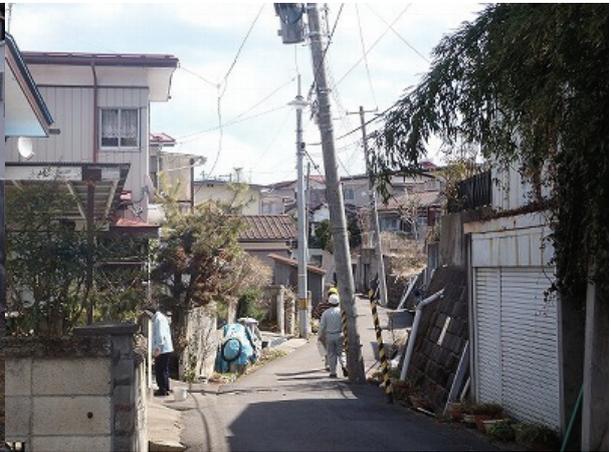
写真 6.4-12 崩壊ブロックの中腹部における被害の様子 (図 6.4-6: 049)

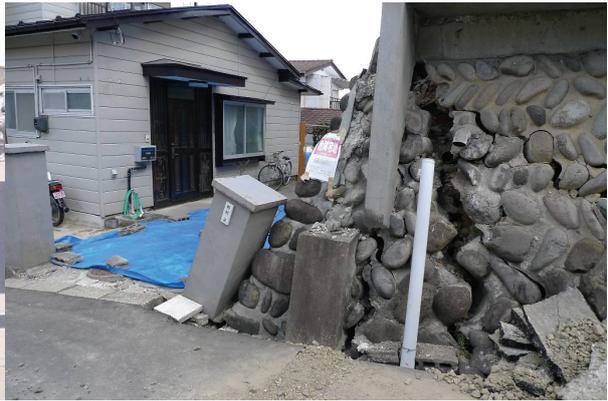
写真6.4-16は、玉石練り積み擁壁の状況である。この場所は、図6.4-6に赤線で示した亀裂の東端に当たっている。擁壁は南北方向に引っ張られるように破断している。よく見ると、手前の道路より宅地側が落ち込んでおり、東方向（写真奥の方向）にも滑っていると思われる。写真6.4-17は東西方向の道路を西から東に向かって撮影したものである。道路は応急補修済みであるが、縦断亀裂（南北方向）と共に、横断亀裂（東西方向）が認められる。また、当該地区の東端にある道路盛土が、約30 mに渡り60 cm程度沈下した。車道の中央部から東側（写真手前）が大きく変状し、写真6.4-18に示すように盛土の擁壁にはらみ出しが確認された。以上、写真6.4-16～写真6.4-18から、緑ヶ丘4丁目では、西から東に向かう滑りも発生したことがうかがわれる。ただし、図6.4-6中に赤線で示した北への滑りのように、連続性のある亀裂は道路から観察した限りは見つからなかった。

写真 6.4-16 4丁目 16-14の玉石練り積み擁壁の破断 (図 6.4-6:066)

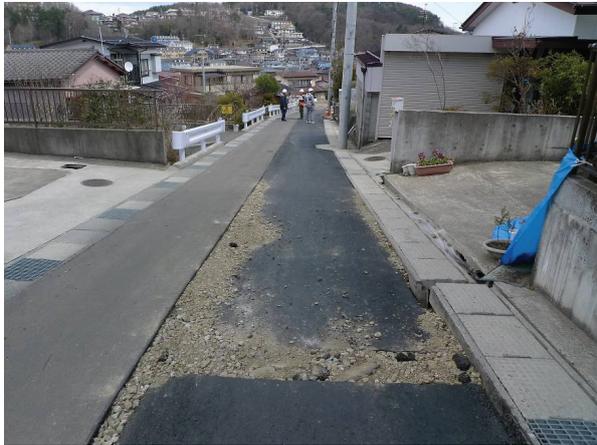
写真 6.4-17 4丁目 16 と 17 番地間の道路の変状 (図 6.4-6: w199)

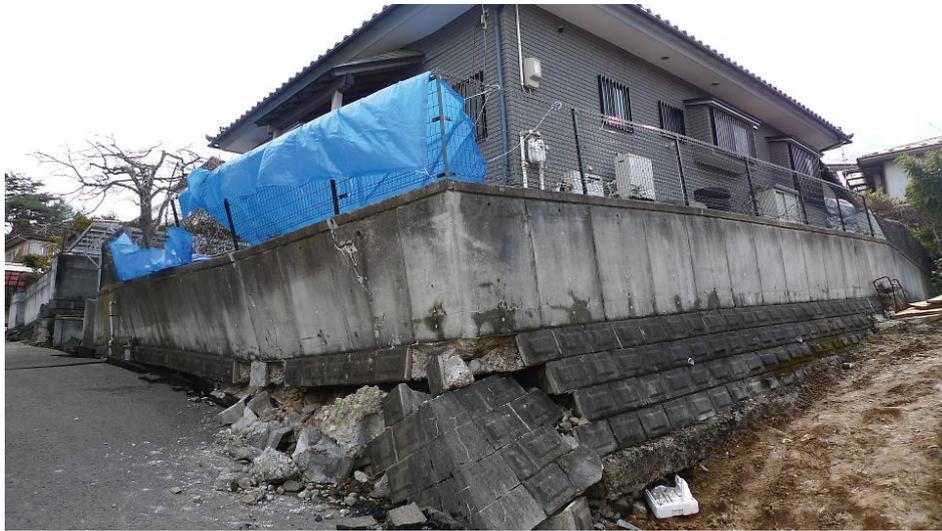
写真 6.5-6 折立 5-7-5 の被害 (図 6.5-1: 663)

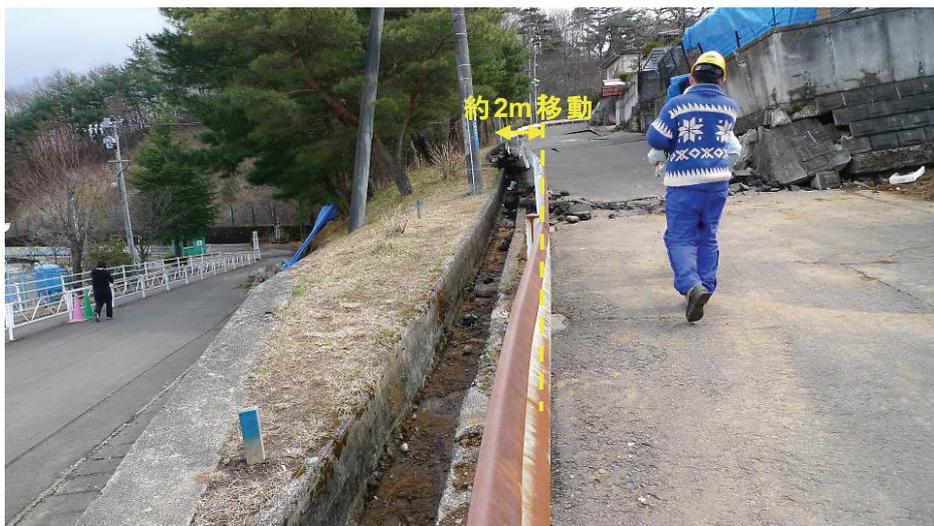
右の宅地（写真6.5-6）の盛土崩壊に押されたように道路が左（北東）方向へ変位し、これに伴いガードレールが約2m移動していた（復建技術コンサルタントの測量による数値）。ガードレール背面（写真左手）にある松林の擁壁は、写真6.5-8に示すように崩壊していた。

写真 6.5-7 折立 5-7-2 と 5-7-5 の被害 (図 6.5-1: 663)

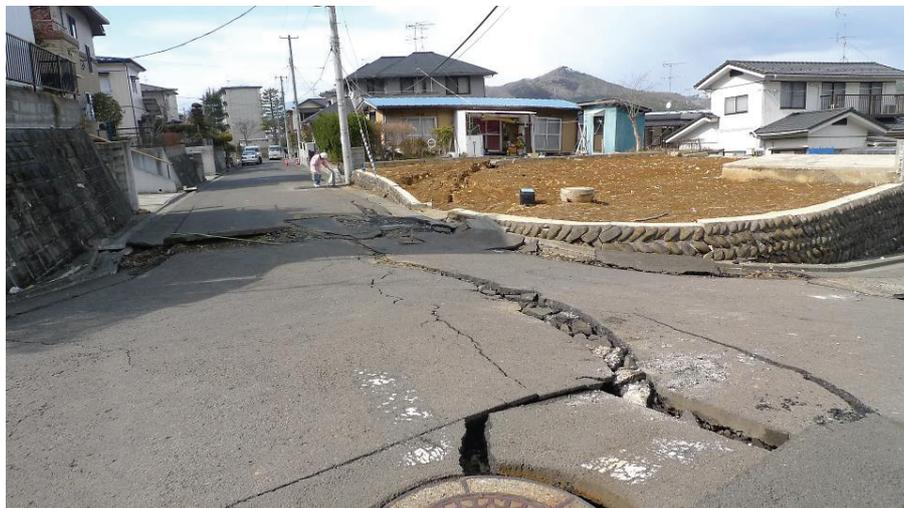
写真6.5-9は折立5-6の南端の角の道路の変状である。道路には横断亀裂と縦断亀裂の両方が入っている。横断亀裂は写真右手の空き地の中の亀裂と交差しており、空き地の亀裂は北方へ向かって伸びている。写真6.5-10は、折立5-6（左）と5-8（右）の間の道路を北東に向かって撮影している。この道路にも横断亀裂と縦断亀裂の両方が入っている。

写真6.5-9 折立5-5 (左) と5-6 (右) の間の道路の南端の角の被害 (図6.5-1: 670)

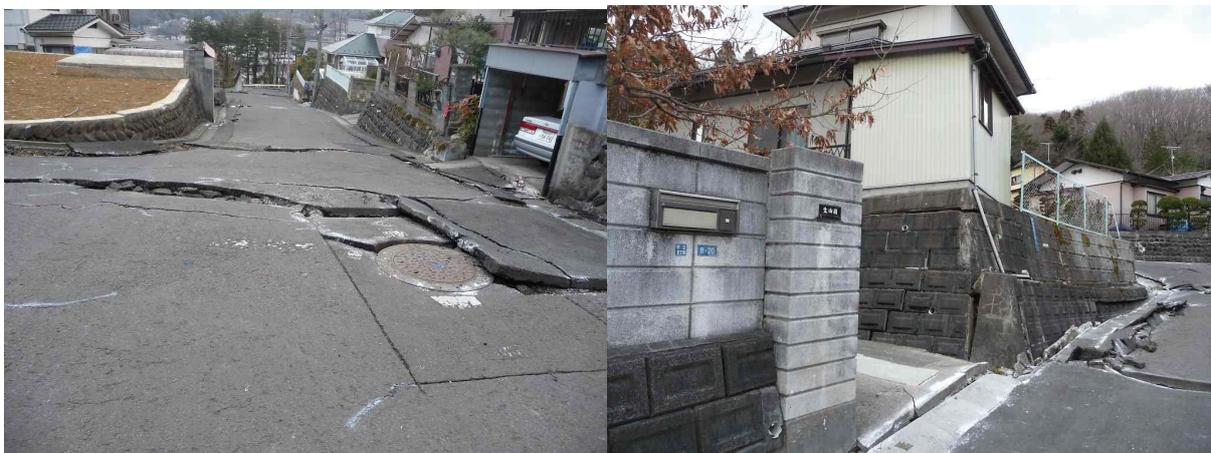
写真6.5-10 折立5-6 (左) と5-8 (右) の間の道路の被害 (図6.5-1: 417)

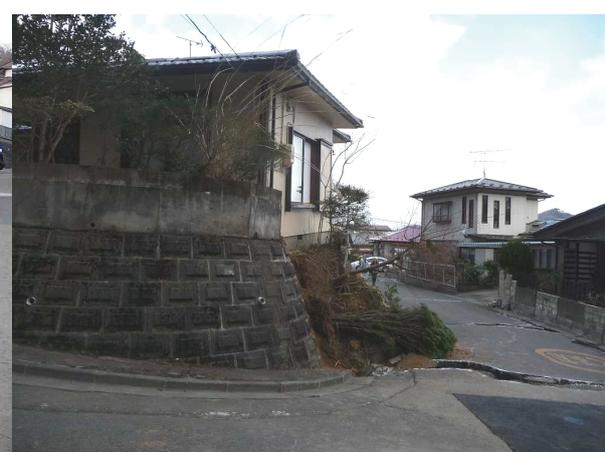
写真6.5-14～写真6.5-16は折立5-9の北側の道路の状況であるが、ここでは南側（標高が高い方）の被害が顕著である。写真6.5-17は、折立5-9-1の東側の道路の状況である。道路には、ほぼ東西方向の横断亀裂が3本入っており、一番手前の亀裂が宅地を横切る箇所で石垣が崩壊している。

写真6.5-17 折立5-9-1の東側の石垣の崩壊（図6.5-1: 427）

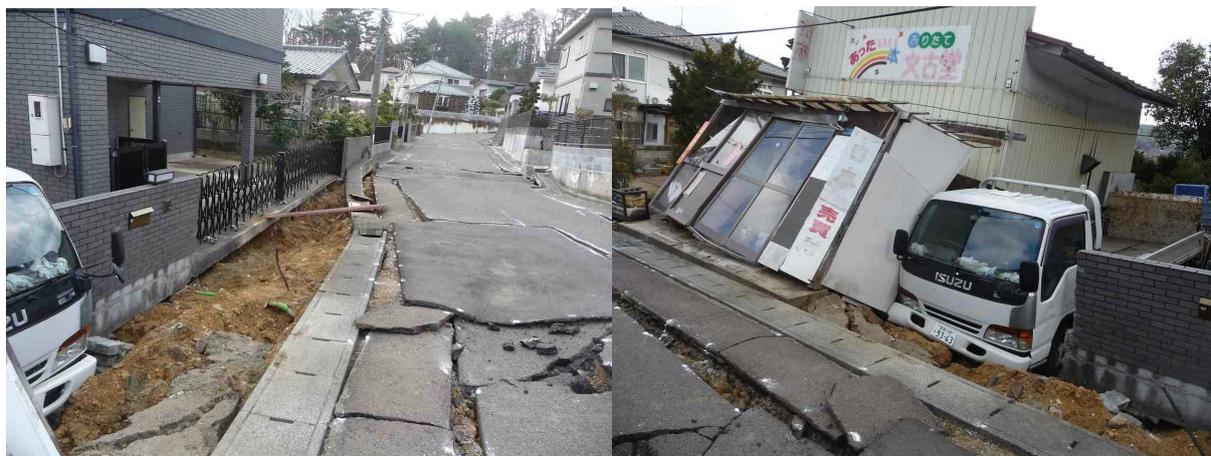
写真6.5-18～写真6.5-22は、折立5-7の宅地を南西側の道路から撮影したものである。写真6.5-18に見られるように、道路と宅地の間に1m以上開きを生じている。写真左手前の側溝は直線をほぼ保っており、写真奥の側溝が左手に湾曲していることから、宅地および奥の道路が左（北東）方向へ移動したと推測される。写真6.5-19は、写真6.5-18の住宅の北西隣の宅地の状況である。住宅は写真奥（北東）に大きく落ち込んでおり、宅地地盤が北東方向へ向かって崩壊したと推察される。この住宅と写真6.5-18の住宅の塀に挟まれた小型トラックを見ると、地震前には側面にスペースがあったと思われるが、写真撮影時には塀と家屋に挟まれて身動きできないような状況になっている。このことから地盤が道路と直角方向へも変位していることがうかがわれる。写真6.5-20は、写真6.5-19の北西隣の宅地の状況である。家屋は亀裂に引き裂かれるように変形している。写真奥には擁壁があり崖地となっているが、家屋は崖に向かって滑り落ちている。写真6.5-21と写真6.5-22は、写真6.5-21の庭の亀裂であるが、道路に平行して大きいものが3本できており、開口幅は最大1m以上ある。

写真6.5-18 折立5-7-21の被害 (図6.5-1:442)

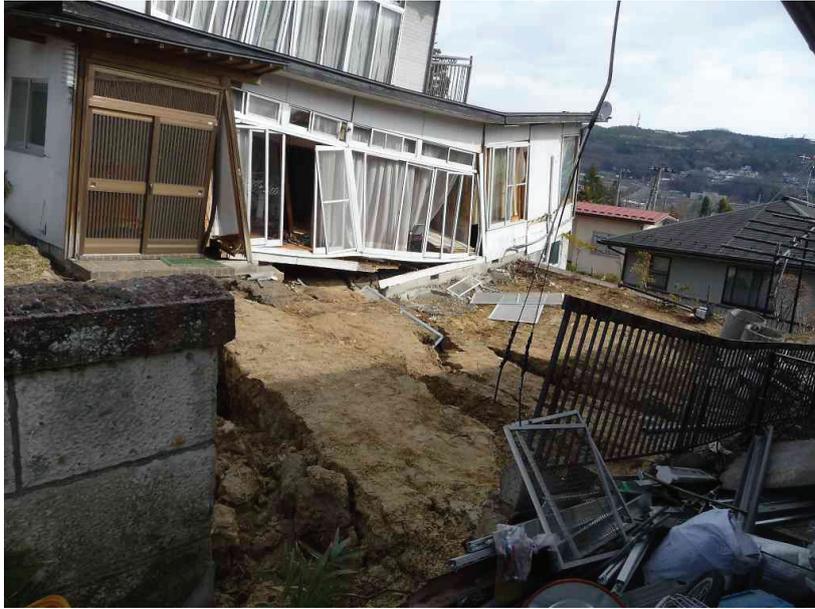
写真6.5-20 折立5-7-24の被害 (図6.5-1: 445)

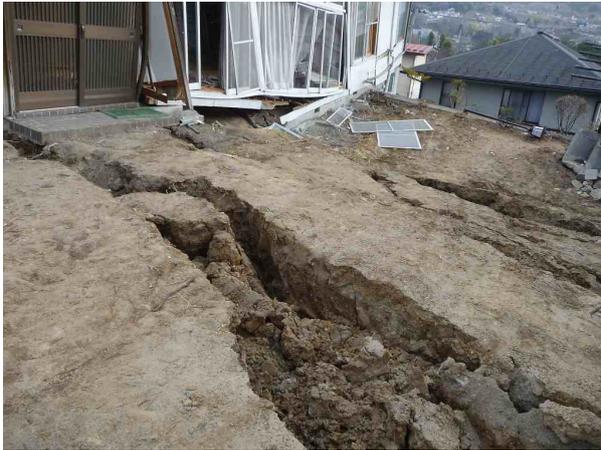
写真6.5-21 写真6.5-20の庭にできた亀裂 (西側の道路と東側の擁壁に平行)

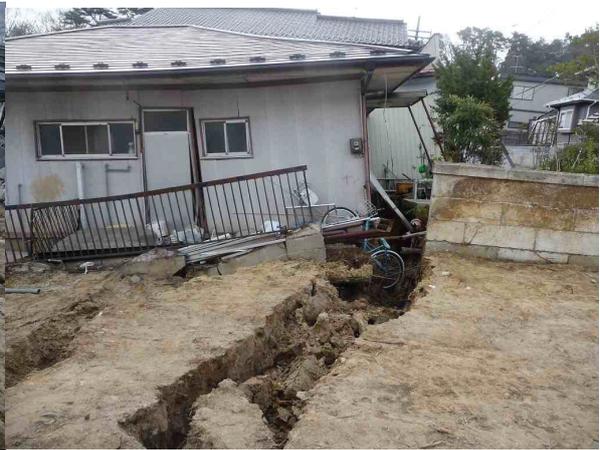
写真6.5-22 写真6.5-21の庭にできた亀裂 (写真の奥は、写真6.5-19の家屋)

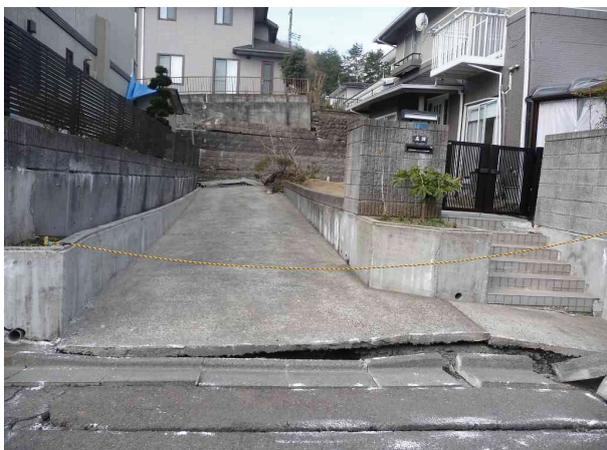
写真6.5-23と写真6.5-24は、写真6.5-18と道路を隔てて向かいの住宅である。写真6.5-23のガレージ部分のコンクリート床版が道路の際と奥の擁壁の手前の2箇所で持ち上がっている。道路は、写真の右手に向かって低くなるスロープであるが、コンクリート床版の盛り上がりは道路と逆の傾斜をしており、5丁目6番地のブロック全体が低い方へ滑ったと推測される。写真手前の道路には何カ所かで横断亀裂が認められた。写真6.5-24は、写真6.5-23の右手にある家屋の基礎周りの状況である。地盤は大きく変状しており、敷地地盤が写真奥から手前、写真左から右へ変位しているように見えるが、どの方向の変位が卓越しているかはわからない。

写真6.5-23 折立5-6-8から裏手の5-6-20との敷地境界の擁壁を望む (図6.5-1:435)

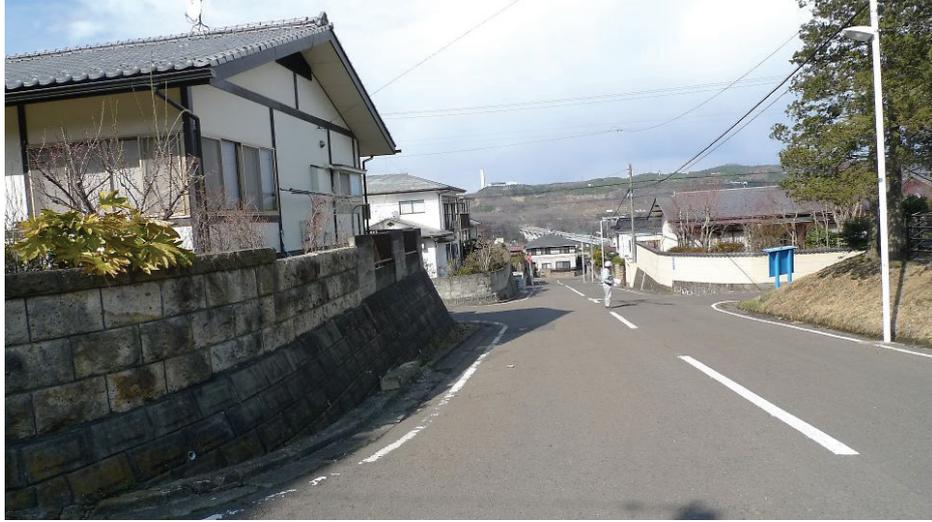
写真6.5-27～写真6.5-29は、折立5丁目の西隣の折立4丁目の状況である。折立4丁目では、4丁目5番地の南側の道路には、写真6.5-30に示すような横断亀裂が何本か認められた。この道路に面した家屋に沿いに塀の倒壊などの被害が発生しているが、前述の5丁目に見られたような顕著な変状は認められなかった。

写真6.5-27 折立4-13と4-6の間の道路から北方を見た周辺の状況（写真6.5-1：689）

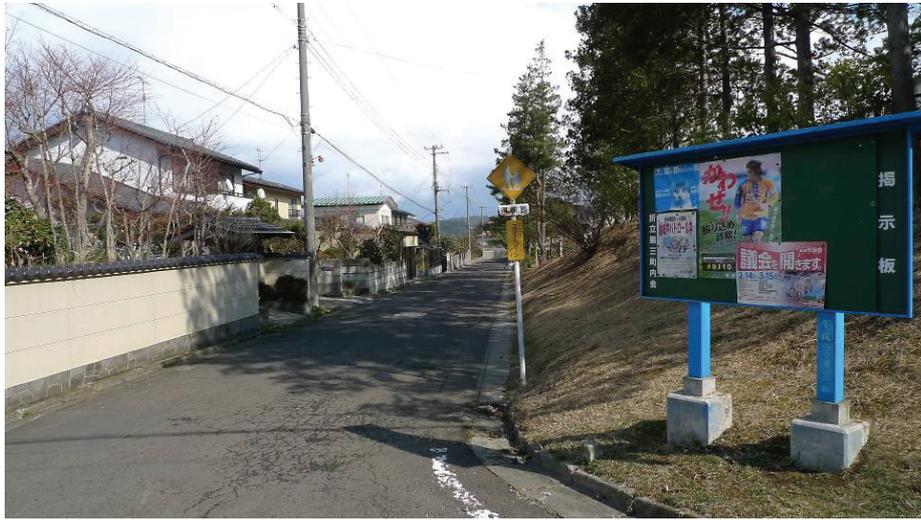
写真6.5-28 折立4-8と4-7の間の道路から東方を見た周辺の状況（写真6.5-1：690）

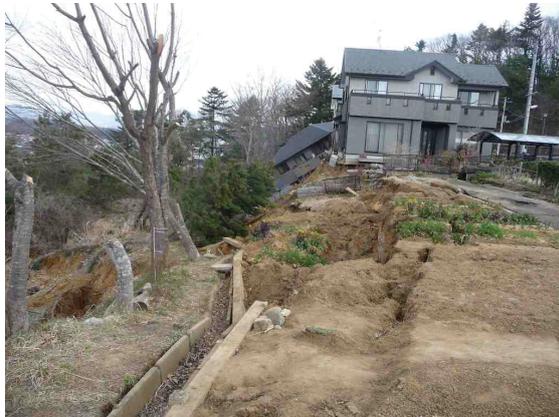
写真6.6-1は、西花苑における崩壊箇所の衛星写真（地震後の2011年3月28日撮影）である。崩壊頭部の幅は約150 mで、写真の□と□の2方向に分かれて流出した。□の斜面上部の住宅は、滑りに巻き込まれて崖の下方に転落しかかった（写真6.6-2）。この家の北隣の1軒と南隣の2軒の家屋は被害がなかったものの基礎地盤に変状を生じていた。写真6.6-1の駐車場（写真6.6-1の□）の西端の法肩にある畑には、写真6.6-4に示すように複数の亀裂が発生していた。写真6.6-5は、斜面の下部（写真6.6-1の□）から撮影した土砂の先端の状況である。流出土砂は法尻の家屋の直前で泊まっている。

家屋写真6.6-4 写真6.6.1の駐車場の西端にできた亀裂

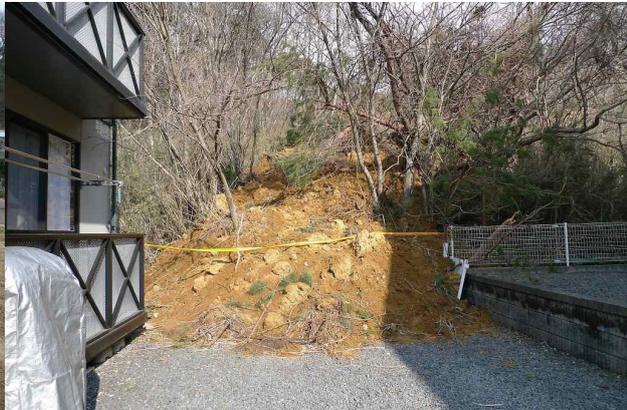
写真6.6-5 法尻の家屋に迫る流出土砂の先端（栗生2-4）

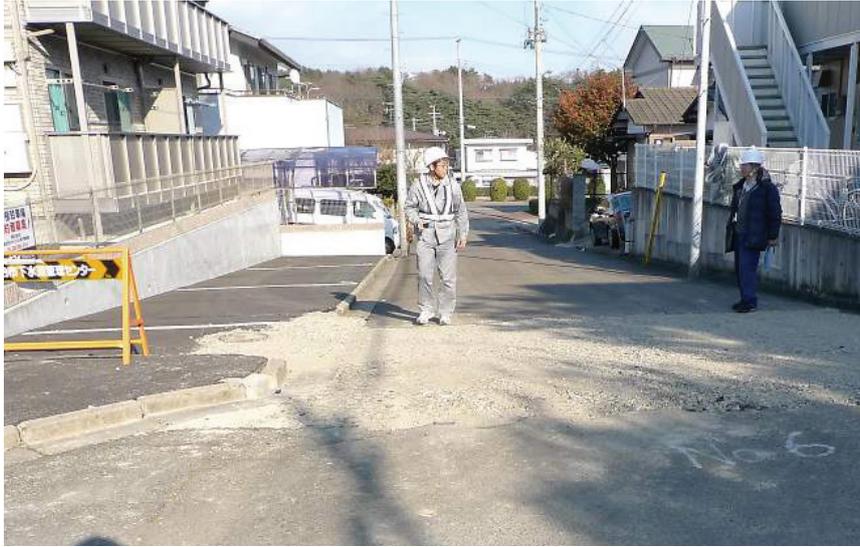
写真6.8-1は、青葉区桜ヶ丘4丁目付近の衛星写真である。一帯は、西側（写真左手）が高い緩やかな傾斜地である。1978年宮城県沖地震では被害の報告はない。この付近では道路の亀裂が多数見られ、一部では噴砂痕が見られたとのことである⁶⁾。筆者らが調査した3月28日には、写真6.8-2に示すように路面はほとんど補修されており、亀裂の位置などは確認できたが、地震で生じた地盤変状は撮影することができなかった。そこで、以下では、地震3日後の3月14日の調査結果⁶⁾を引用する。

写真6.8-2 青葉区桜ヶ丘4丁目の道路の変状箇所（写真では応急補修済みである，写真6.8-1の□）

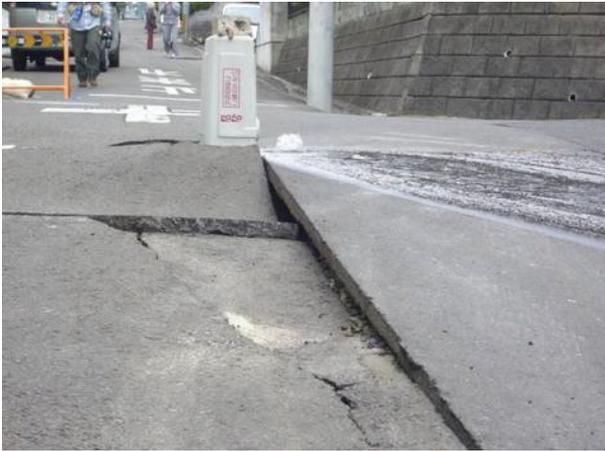
写真6.8-1の□では、水道管からの漏水があり、その下手（東側）では、路面の亀裂・陥没を生じた（写真6.8-3）。□から264号線の方に向かって路面全体が滑り、264号線歩道と交差する所では10cm近く移動し路面が圧縮されてめくれ上がっていた（写真6.8-4）。

写真6.8-3 漏水箇所下手で路面の亀裂陥没．左側に下水管ある（写真6.8-1の①）⁶⁾

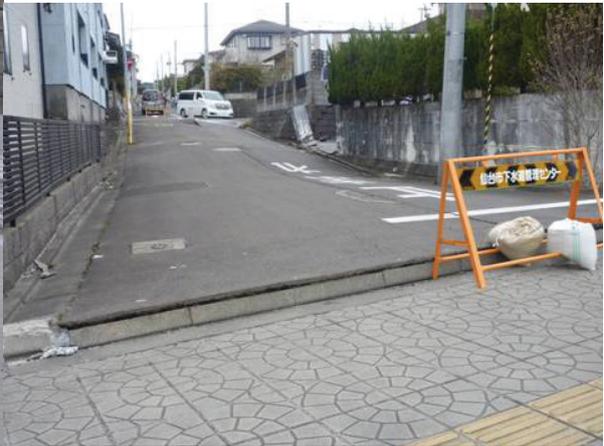
写真6.8-4 264号線に向かって路面全体が滑り，10cm近く移動（写真6.8-1の②）⁶⁾

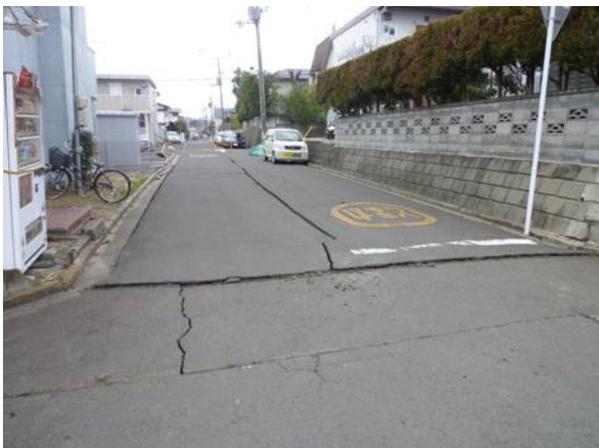
写真6.8-1の□では、路面に横断亀裂と縦断亀裂（斜面直角方向）ができ、路面が下手（写真右側）に移動した（写真6.8-5）。□では、水道・下水管理設箇所の路面に開口亀裂ができ、路面が部分的に沈下・陥没して凹凸ができた（写真6.8-6）。通信ケーブルが露出した箇所もある。□では、宅地側に幅10cmの開口亀裂を生じ、宅地内の配管が露出した。□では宅地の擁壁や門柱の根元が東側（写真右手）に引っ張られるように傾斜した。□では擁壁のブロックが下手にずれ、一部面外に孕んだ。□では液状化の跡と見られる噴砂が認められた（写真6.8-7）。□では縦断方向に圧縮亀裂ができ、路面が東側（左）に移動した（写真6.8-8）。

写真6.8-5 斜面直角方向の道路亀裂．下手（写真左側）に路面亀裂ならびに移動（写真6.8-1の③）⁶⁾

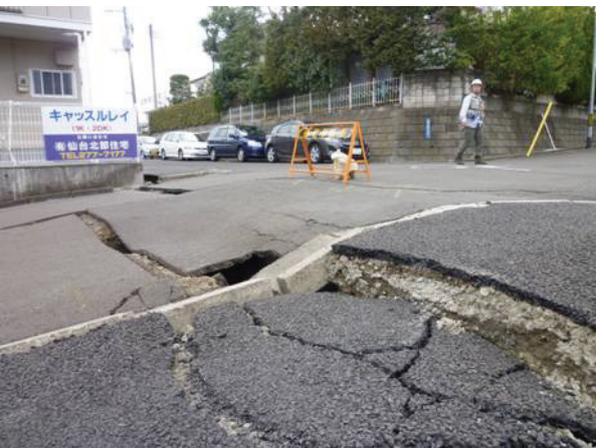
写真6.8-6 路面の亀裂．水道・下水管があり．地表地盤には液状化の跡は確認できない（写真6.8-1の④）⁶⁾

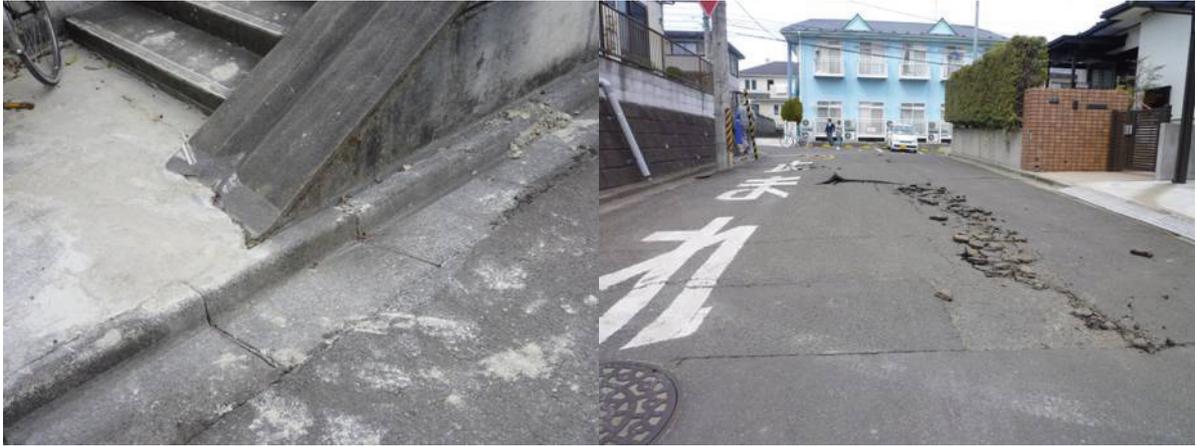
写真6.8-7 液状化の跡と見られる噴砂（写真6.8-1の⑧）⁶⁾

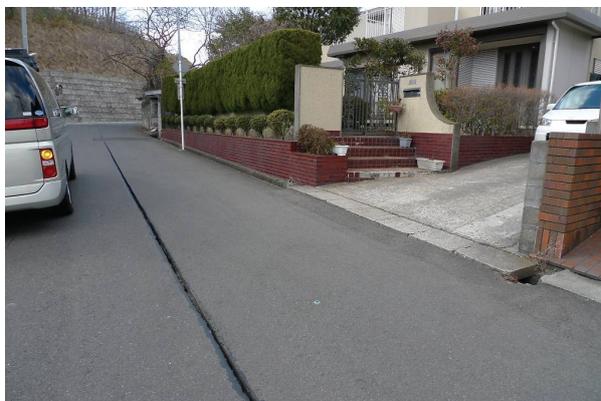
写真6.10-1は、宮城野区鶴ヶ谷1丁目の衛星写真である。鶴ヶ谷1-13と1-14と消防学校の間は法面になっており、北側の宅地側がかなり高くなっている。鶴ヶ谷1-14の宅地南側の法面に面した道路に写真6.10-2に示す縦断亀裂が入り、北側の宅地には写真6.10-3に示すような変状を生じていた。付近ではガス臭がしたことから、管路が損傷した可能性がある（仙台ガスに通報）。

写真6.10-2 宮城野区鶴ヶ谷1-14の斜面に接する道路の縦断亀裂（写真6.10-1: 215）

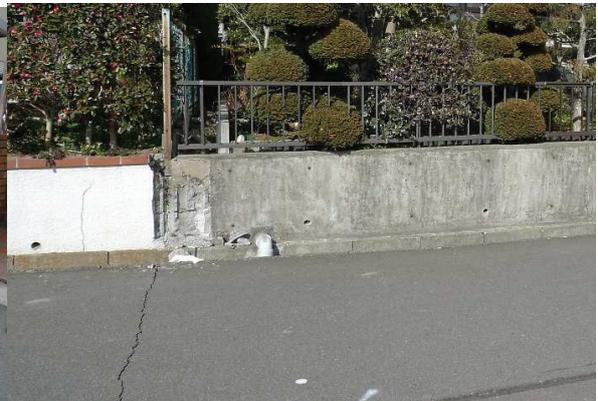
写真6.10-3 宮城野区鶴ヶ谷1-14の宅地の変状と道路の横断亀裂（写真6.10-1: 214）

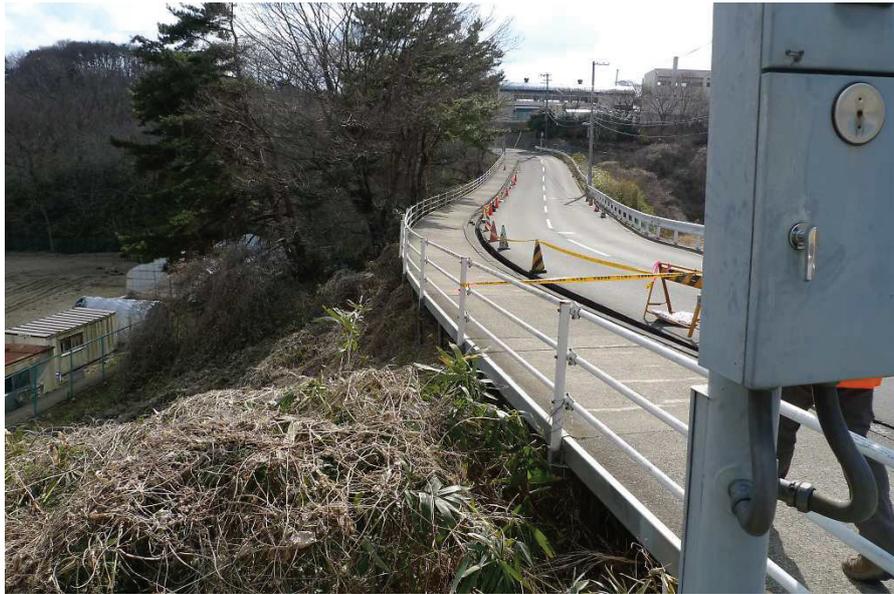
宮城野区安養寺2丁目のため池と仙台第三高校第二運動場の中の栈橋式道路には、写真6.10-4に

示すように全長に渡って縦断亀裂が入っていた。

写真6.10-4 ため池と仙台第三高校第二運動場との間の栈橋式道路の縦断亀裂 (写真6.10-1: 217)

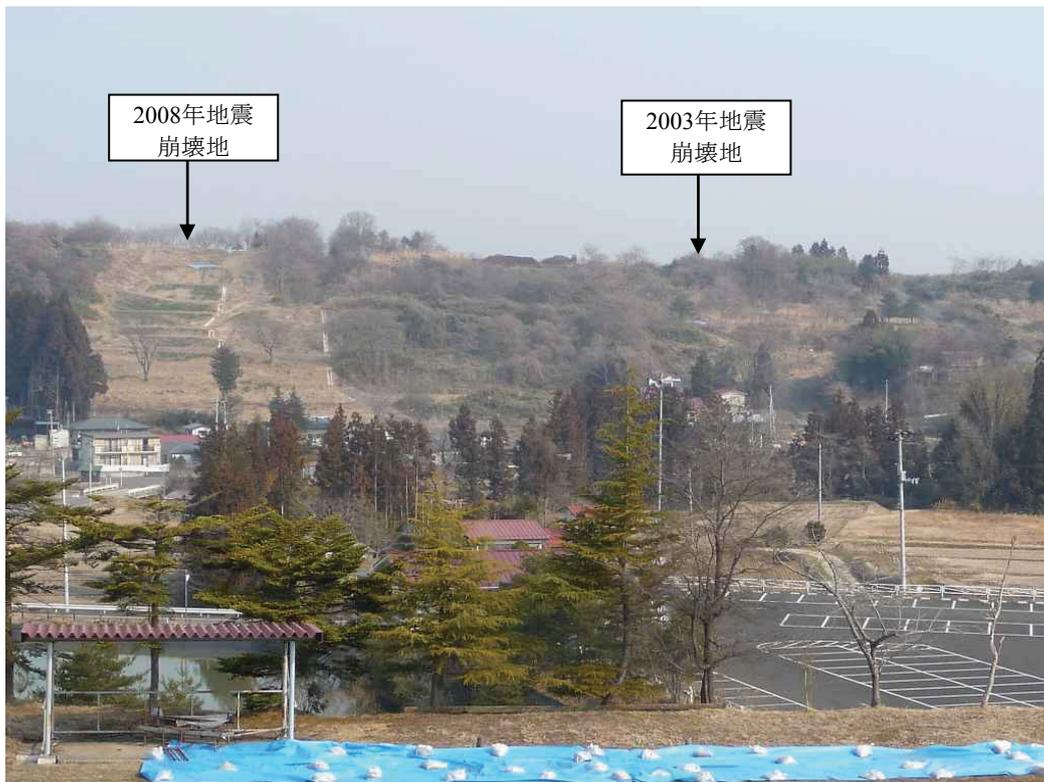
栗原市築館館下では、2003年宮城沖地震と2008年岩手宮城内陸地震で隣接する盛土斜面が崩壊した。2008年岩手・宮城内陸地震で崩壊した斜面は、今回は崩壊しなかった。ただし、のり面上部に3箇所ほど亀裂が発生していた箇所があった。2003年宮城沖地震で崩壊した斜面も今回は被害がなかったが、斜面上部にシートがかぶせてあり、亀裂は発生したのではないかと思われる（写真6.12-1）。

写真6.12-1 栗原市築館館下の2003年宮城沖地震および2008年岩手・宮城内陸地震の崩壊地の状況（築館総合運動公園より撮影）
