8. 大崎市古川駅周辺の液状化被害

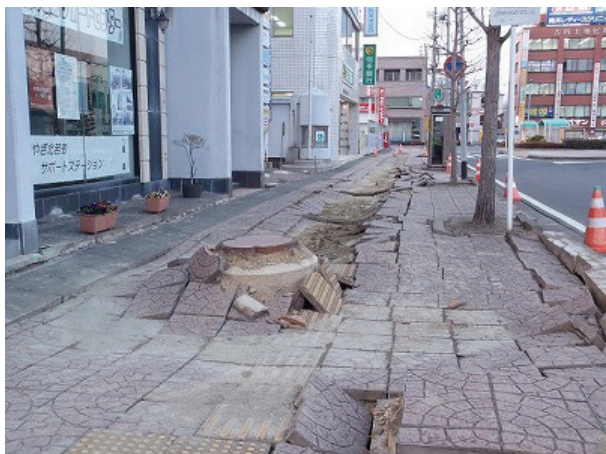
図 8-1 に大崎市内古川駅周辺の調査位置図を示す。古川駅の西側では、液状化による地盤変状が確認された。調査が実施されたのは地震発生から 18 日後であったため、噴砂量の定量的な把握はできなかったが、写真 8-1, 8-2 に示すようにマンホールが 50~70 cm 程度浮き上がり、歩道は約 50 m にわたって陥没していた。また、No. 127 周辺のホテルが 1/150 程度傾斜している様に思われたが、詳細は不明である。

写真 8-1 古川駅前の陥没した歩道の様子。マンホールが 50 cm 程度浮き上がる (図 8-1: 125)

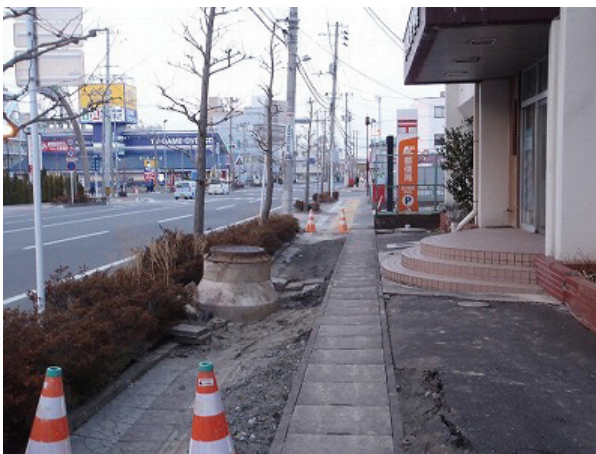
写真 8-2 古川駅周辺における今回の調査で最も高く浮上したマンホール。70 cm 程度浮き上がる (図 8-1: 127)

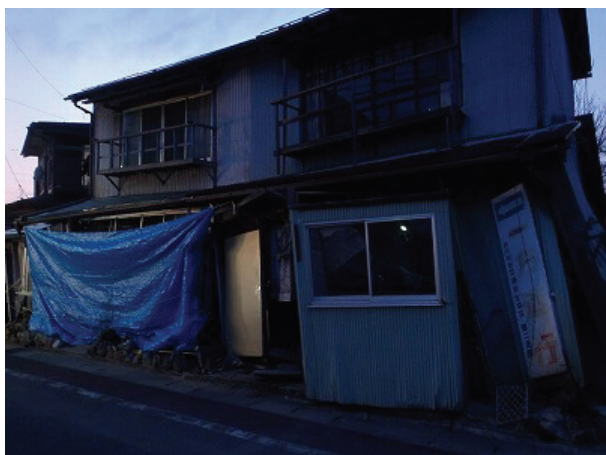
一方、駅周辺の液状化被害に対して、県道 32 号線（奥州街道）周辺では地震動による家屋の被害が多数生じた。写真 8-3, 8-4 に半壊もしくは全壊に至った家屋を示す。この地域は比較的新しい家屋と古い家屋が混在していたが、写真 8-3, 8-4 のような著しいダメージを受けた家屋のほとんどは外見上古い建物であった。また、家屋の被害外が著しい地域では、液状化の痕跡は確認されなかった。

写真 8-3 地震動により大規模半壊となった家屋(図 8-1: 132)

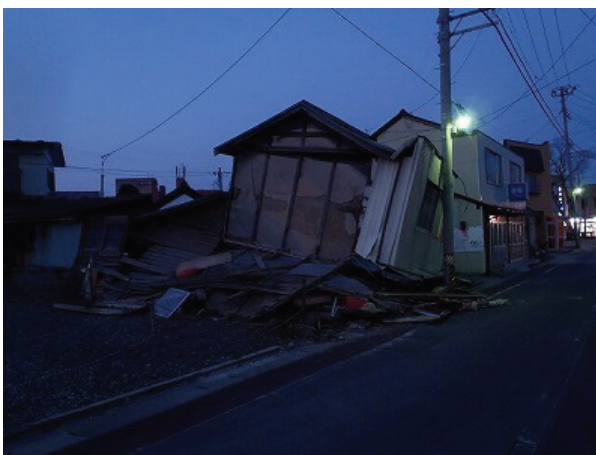
写真 8-4 地震動により全壊した家屋。一階部分が崩壊した (図 8-1: 133)

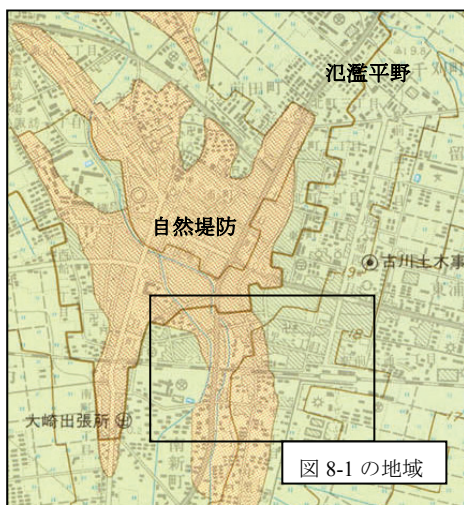
図 8-2 古川駅周辺の治水地形分類図

古川駅周辺で確認された上記の対照的な被害の様子は、図 8-2 に示すような治水地形の違いの影響を受けている可能性が考えられる。今回実施された古川駅周辺の調査は非常に限られていたが、液状化が確認された箇所は図 8-2 における氾濫平野に位置し、地震動による家屋の被害は、主に自然堤防の地域に分布していた。
