土木学会東日本大震災被害調査団  
緊急地震被害調査報告書

第8章  
その他の地盤災害

## 8. 1 福島県内の地盤災害

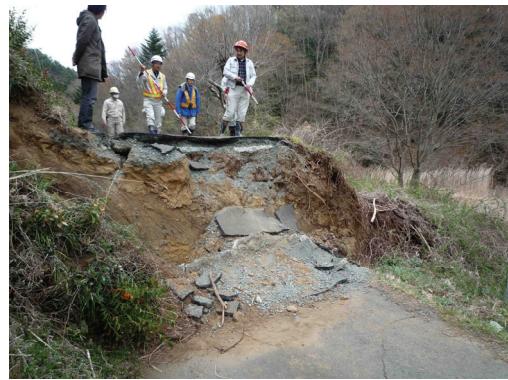
写真 8.1 塩の平断層(仮称)の最大断層(a)

また、写真 8.1 および 8.2 に 4 月 11 日の地震の際に地表に現れた断層を示し、その位置と既往の断層の関係を図 8.2 に示す。これらの断層は正断層をメカニズムとしており、本震による東北日本の地殻変動に伴う地殻内の応力変化がもたらしたものと推測されている<sup>1)</sup>。その地震は、震源域近傍で斜面崩壊や本震により生じた地盤変状の程度の進行、写真に示したように断層変位による構造物の損傷をもたらした。

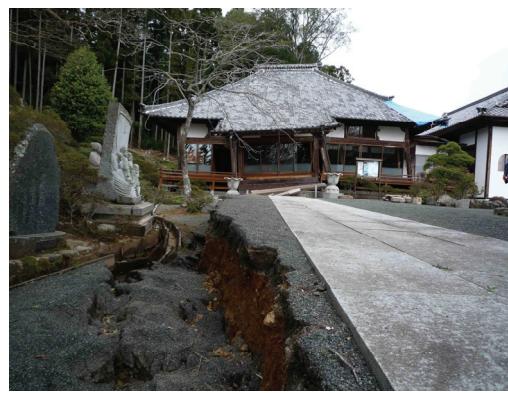
写真 8.2 断層変位による建物の損傷(b)

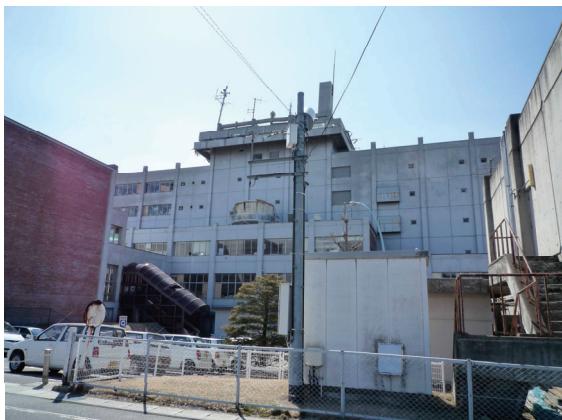
写真 8.1 郡山市役所の被災状況

郡山市内の市役所、県庁分庁舎(北分庁舎)、郡山市中央公民館および郡山市体育館、須賀川市役所などの公共施設が多く被災している。写真 8.1~4 に郡山市役所、県庁分庁舎(北分庁舎)、郡山市中央公民館、写真 8.5 から 7 に須賀川市役所の被災状況を示す。被災建物は建設年代の古いものがほとんどであり、損傷モードは柱のせん断破壊である。加えて、窓ガラスの割れが多いのも特徴である。

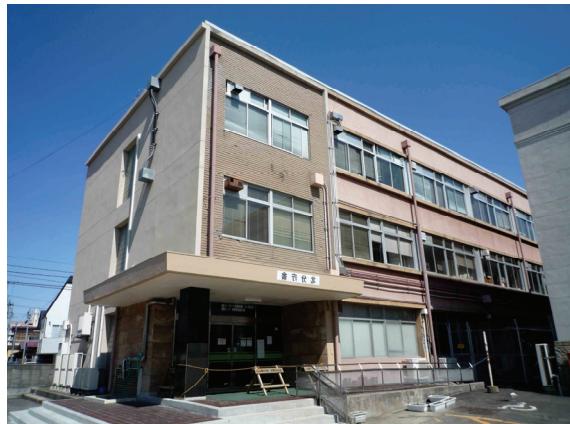
写真 8.2 福島県北分庁舎(郡山市)全景写真

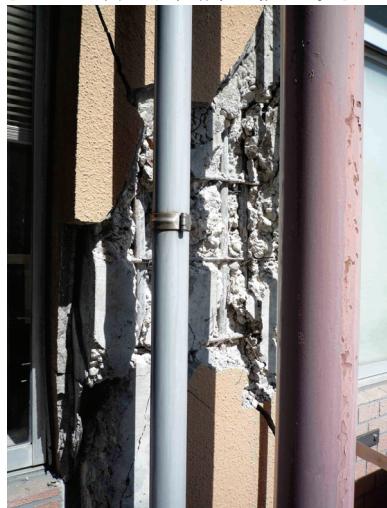
写真 8.3 福島県北分庁舎(郡山市)  
1F 柱のせん断破壊(主筋は丸鋼)

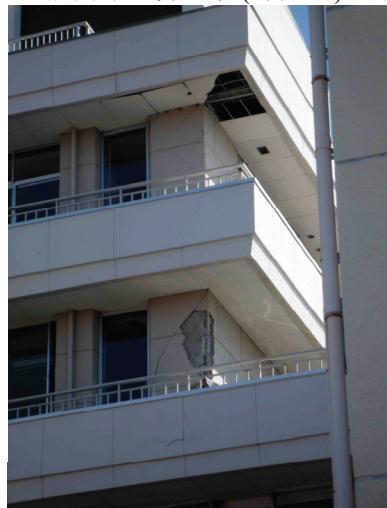
写真 8.4 郡山市中央公民館の RC 柱の被害

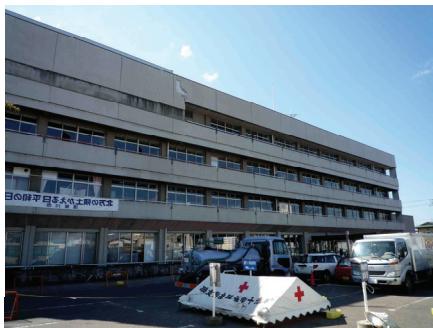
写真 8.5 須賀川市役所全景

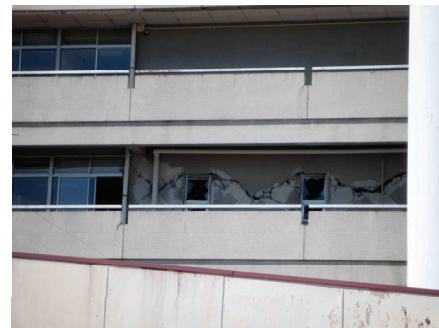
写真 8.7 須賀川市役所袖壁  
の破壊

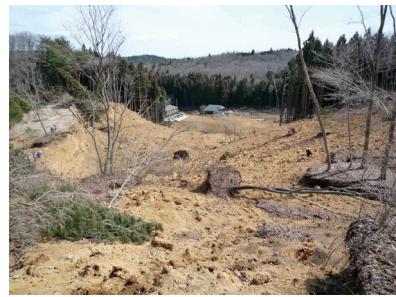
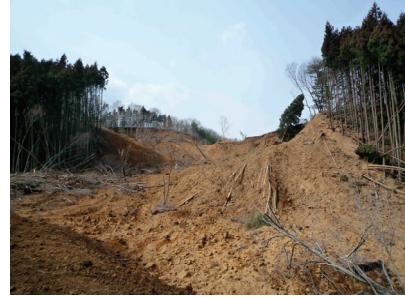
本震による斜面崩壊は比較的大きな規模の斜面崩壊が白河市の葉ノ木平地区や大信地区に生じ、余震ではいわき市南部の震源近傍に生じている。ここで、白河市の葉ノ木平地区で生じた斜面崩壊により10戸の家屋が全壊し、13名が亡くなっている。崩壊の位置図を図8.4および崩壊周辺の地質を図8.5に示す。この地域には図8.5に示すようにデイサイト(石英安山岩)質溶結凝灰岩層が分布し、崩壊地の基盤を形成していると考えられる。図8.6に示す崩落形態の平面図の2つの方向より見た崩壊状況を写真8.8, 8.9に示す。図8.6に示す様に斜面崩壊の形態は「く」の字型で、上下2つの崩壊から構成される。上部の一部は写真8.10(写真は図8.7に示す方向)に示すようにゴル

図 8.6 葉の木平崩壊平面スケッチ 写真 8.8 崩壊上部より

写真 8.9 葉の木平地区より

ゴルフ練習場方向、残りは葉ノ木平地区へ崩落したものと推定される。下部の崩壊のすべり面(写真 8.11)は上部より急勾配であり、下部が先行的に崩壊したものと推定される。崩壊地の基盤はこの地域に分布するディサイト(石英安山岩)質溶結凝灰岩層と推定され、上面の風化した粘性土帯が主すべり面を形成し、その直上にルーズな火山礫層が分布している。この粘性土帯は凹地形を呈している。同じ土質の斜面は数多くあると思われるが、周辺に目立った崩壊は少ない。

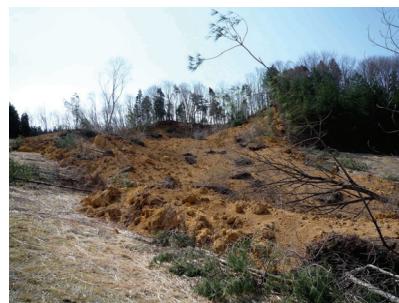
図 8.7 葉の木平崩壊平面スケッチ 写真 8.10 ゴルフ練習場より

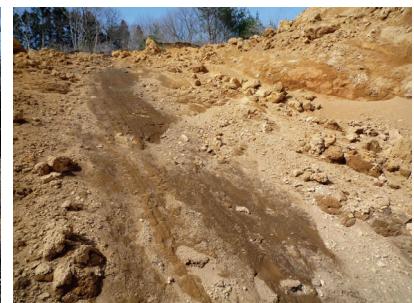
写真 8.11 すべり面の一部

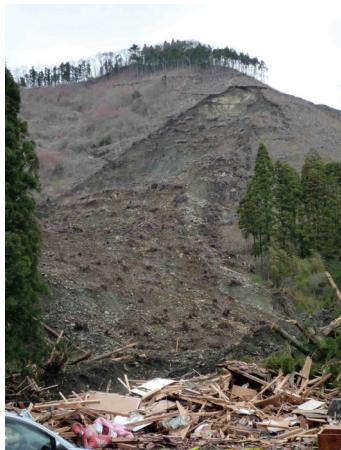
写真 8.12 いわき市田人町石住の斜面崩壊

次に、余震によりいわき市で発生した斜面崩落のうち田人町石住、渡辺町上釜戸の崩壊状況を写真 8.12、13 に示す。石住ではこの地域に分布する結晶変岩の風化した表層部分が山頂付近の約 160m の高さより崩落し、家屋が 2 戸全壊し、3 名が亡くなっている。上釜戸では、砂岩、泥岩で構成される丘陵の頂部から崩壊し、県道 14 号線を閉塞している。

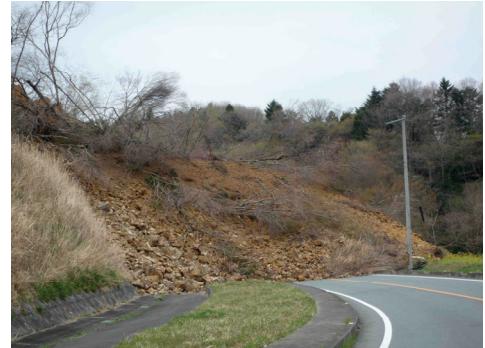
写真 8.13 いわき市渡辺町上釜戸の斜面崩壊

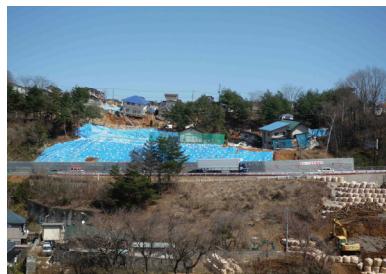
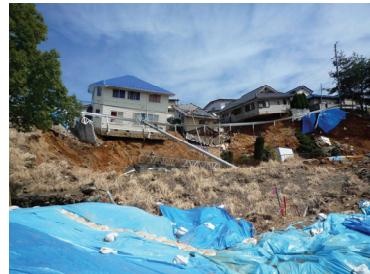
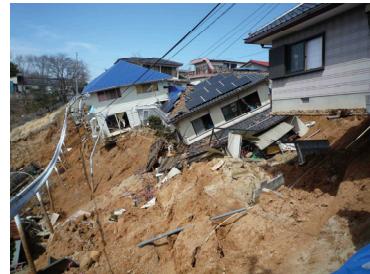
写真 8.14

a)法面崩壊の全景

b)すべり土塊より滑落崖方向

c)滑落崖周辺の住宅

福島市あさひ台団地の造成盛土崩壊状況

あさひ台団地では、盛土の崩壊により土砂が国道に到達し、国道 4 号線を閉塞した。造成盛土は、沼の上という地名が表すように沼の上の沢地上の谷埋め盛土として構築されている。地下水位は滑落崖後方で実施されていたボーリング調査によれば GL-3m 程度と比較的高く、福島市の南部地域に分布する保水性の高い粘土質な火碎流堆積物を盛土材として用いており、盛土下部また原地山表層部分にすべり面が生じているものと推定される。次に、須賀川市木之崎の造成盛土は、盛土下方に沼地が存在し、沢部を埋めた谷埋め盛土と考えられる。盛土材は周辺に広く分布する白河火碎流堆積物の凝灰岩と推定され、滑落崖の底部に水たまりができるており、地下水が比較的位置に存在したものと推測される。最後に、いわき市の西郷町忠多の造成盛土は藤原川の支流周辺の水田を砂岩系の材料を用いて盛り立てることにより構築されている。藤原川支流の一部へ地盤のはらみだし、住宅内に生じた 0.5 から 1.0m 程度の段差からすべり変形が生じ、住宅や擁壁などに変状をもたらしたものと推定される。住宅地背後に小さなため池があり、比較的地下水位も高いことが想定され、盛土下の砂質系地盤の強度低下によりすべり変形が生じたと推測される。住宅地内の段差は、本震の揺れが 1 分から 1 分 30 秒程度経過した時に生じたとの証言もあり、

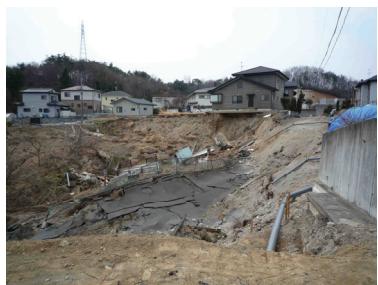
写真 8.15 須賀川市木之崎の  
造成盛土の崩壊

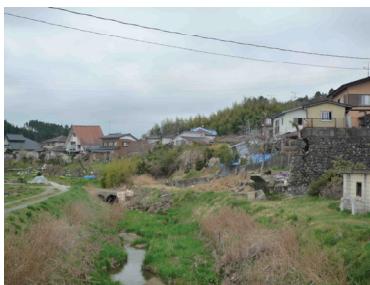
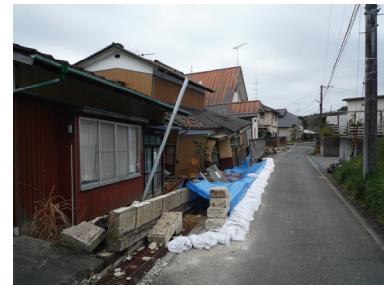
写真 8.16 いわき市西郷町忠多の造成盛土の崩壊

a)盛土崩壊全景

b)滑落崖周辺の住宅

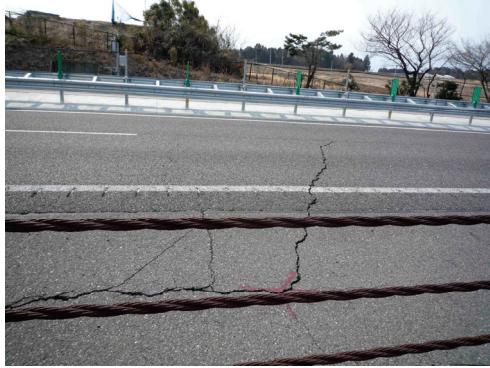
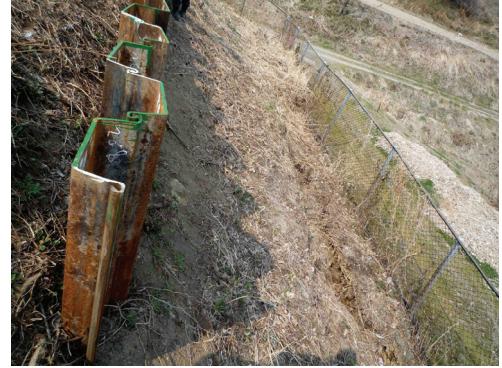
写真 8.17 東北自動車道の谷埋め盛土部の変状

a)路面亀裂

b)法面小段下の亀裂

東北自動車道の被害は村田 IC (宮城県南部) から那須 IC (栃木県北部) の間で全体の 70%以上生じている。白河 IC から国見 IC の間で法面変状を伴う段差や路面亀裂が生じた盛土として、谷埋め盛土や軟弱地盤上の盛土、それぞれ 2 箇所の調査を実施した。盛土の被害はいずれも本震により生じ、余震により変状が進行している。谷埋め盛土として須賀川 IC 周辺（側道も含めて盛土高さ 6m 程度）の盛土の路面、法面変状を写真 8.17 に示す。写真に示すように上り線の盛土法面の小段下部、法肩部の路面および側道にも亀裂と変状が生じている。法面のはらみだしにより、小段部の U 字溝も変形し、路面にも路肩から分離帶に掛けて円弧状に亀裂が発生している。法尻部にシートパイル（根入れ長:7.5m）を打設し、変形を抑えている。軟弱地盤上の盛土の変状として、国見 IC 周辺の盛土では、路面に幅 0.5 から 1.0m 程度の亀裂となみうちが見られ、写真 8.18 に示すように法尻周辺にはらみだし、周辺の水田の隆起と噴砂が生じている。

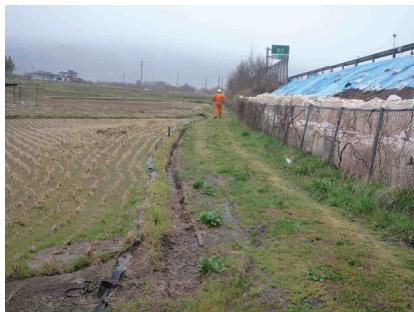
写真 8.18 東北自動車道の地軟弱盤上の盛土部の変状

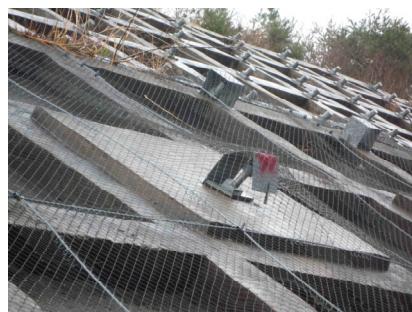
写真 8.19 磐越自動車道の切土斜面のアンカーアー工の変状

また、磐越自動車道の磐梯熱海 IC 周辺の切土斜面のアンカーアー工に写真 8.19 に示すようにアンカーアー頭部の飛び出しが生じている。

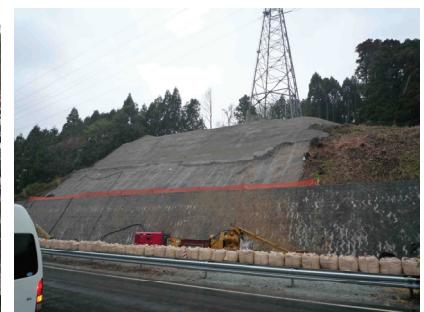
写真 8.20 常磐自動車道の切土斜面の復旧状況

常磐自動車道の山田町周辺の切土斜面では、4月 11 日の余震により流れ盤を呈する泥岩斜面が

鉄塔基礎位置より崩壊し、下り線の閉塞が生じている。写真 8.20 に崩壊面を整形した法面保護工による復旧状況を示す。

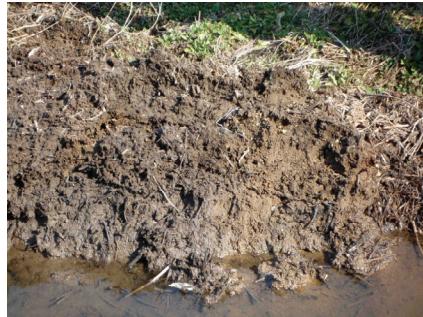
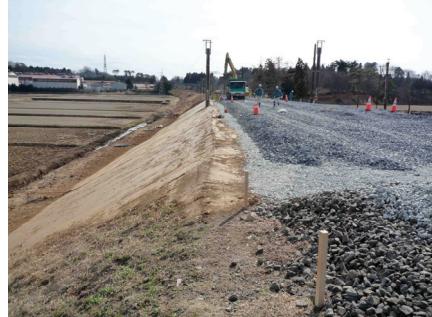
a)盛土下のシルト地盤からの噴出物  
写真 8.21 矢吹中畠交差点周辺の盛土

郡山と白河間の矢吹中畠交差点周辺および鏡石駅周辺の東北本線の盛土部にて調査を実施した。矢吹中畠交差点周辺の盛土は、東側に沼地があり、盛土下の地盤はシルト、腐植土（1.5m程度）

およびシルトで構成されている軟弱地盤上の盛土といえる。バラストなどの厚さより日常的に沈下が生じていた痕跡が認められ、写真 8.21a に示す様に盛土側方よりシルトが吹き出していた痕跡がある。盛土高さ 5.4m のうち盛土内に亀裂の痕跡が認められる深さ 2.4m までクラッシャー材を用いた補強盛土工法により置き換え復旧を行っている(写真 8.21b)。

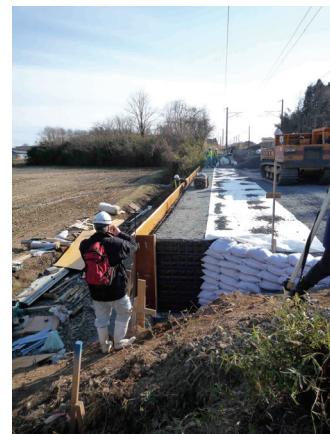
写真 8.22 鏡石駅周辺の  
RRR 工法による復旧状況

鏡石駅周辺の盛土は沢上の盛土で、擁壁が前面に転倒した。写真 8.22 に示すように RRR 工法により、転倒した擁壁の復旧を実施している。

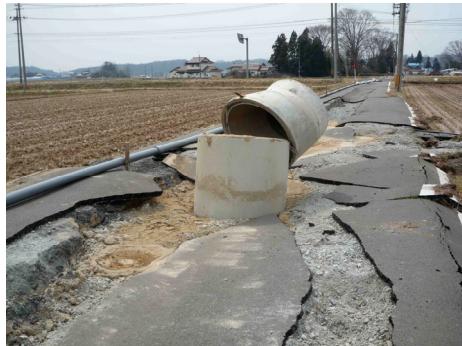
写真 8.23 須賀川市長沼におけるマンホール  
の浮き上がり

液状化に起因する被害は全域で生じている。県北の国見町役場では埋め戻し土の液状化による周辺地盤の沈下、須賀川市の長沼地区農道および県南の白河市の石切場、松波地区に至る造成地内では下水管部分の沈下、写真 8.23 に示すようにマンホールの浮き上がりが生じている。さらに、いわき市の k-net 勿来の記録には図 8.1 に示したように液状化の形跡が認められ、写真 8.24 に示すように周辺地盤に噴砂、建物周辺地盤の沈下および住宅の傾きなどが生じている。さらに、いわき市の鮫川周辺(写真 8.25)、その支流である渋川の河川堤防に生じた亀裂変状(写真 8.26)やその周辺の植田地区にて建物周辺地盤の沈下が生じている。

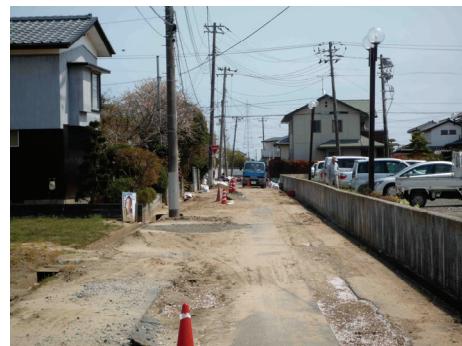
写真 8.24 k-net 勿来周辺の液状化  
の状況

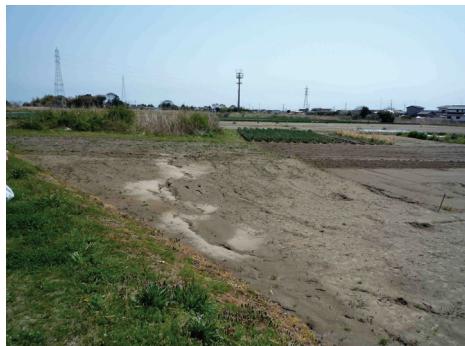
写真 8.25 いわき市鮫川大橋右岸の液状化

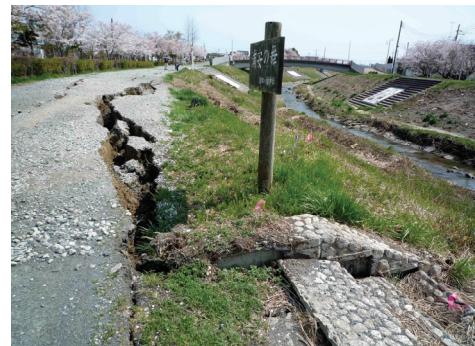
写真 8.26 渋井川河川堤防の亀裂

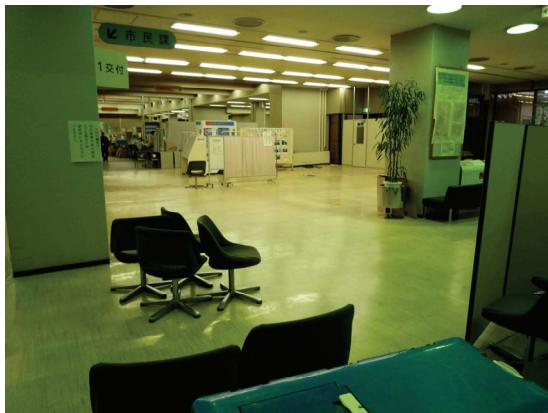
写真 8.27 いわき市役所 1F 床の変状

いわき市役所周辺、いわき駅周辺の地盤は砂層とピートも含む粘性土層が互層構造をなし、基盤層まで数十mと厚い。本震、さらに余震により粘性土地盤も含めた沈下が生じ、写真8.27に示す様に建物周辺地盤が数cmから10cm程度沈下し、市役所1階の床に変形が生じている(写真8.28)。

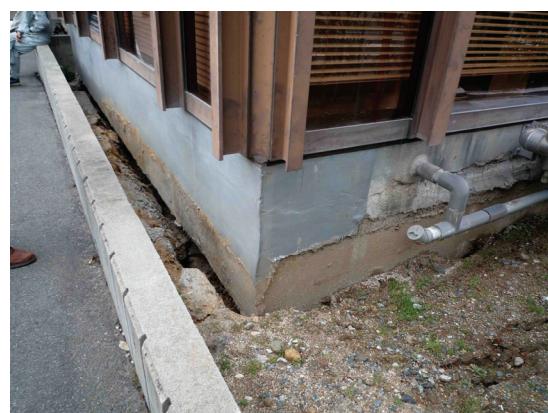
写真 8.28 いわき市役所周辺地盤の沈下

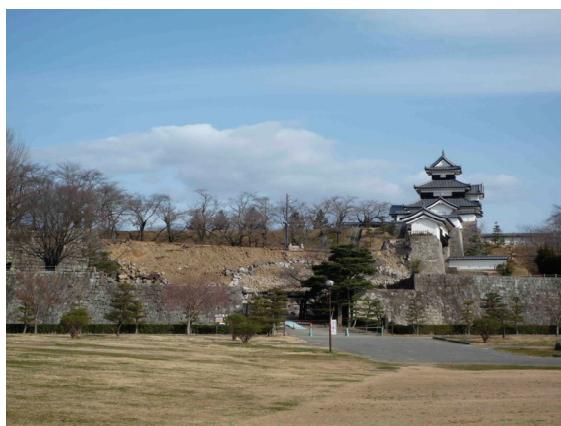
写真 8.29 小峰城の清水門の石垣崩壊

白河市小峰城にて、清水門前の石垣は新しく再構築した部分を含めて写真8.29,30に示す様に崩壊し、崩壊に至らない石垣でははらみだし、亀裂が生じている。

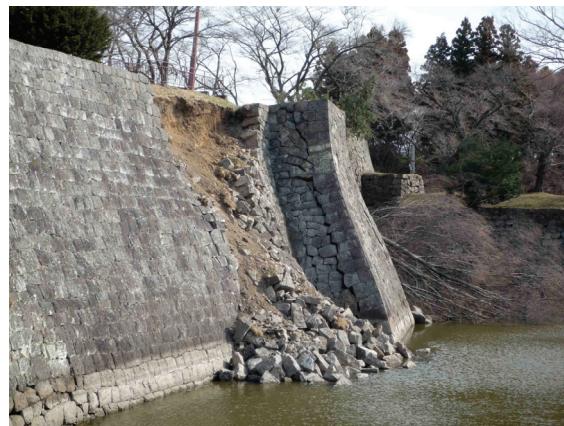
写真 8.30 小峰城の石垣崩壊と亀裂

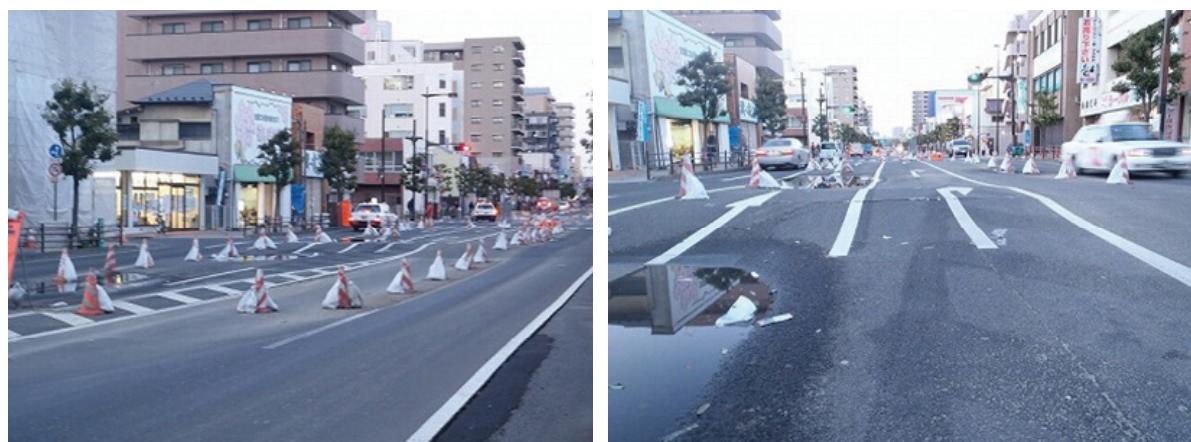
写真8.2-1,8.2-2は長町1丁目駅と長町駅の中間付近で撮影された路面の変状の様子である。道路を横断するように隆起し、周辺が沈下しているように見える。

上記の路面の変状の詳細な原因は不明である。奥州街道の長町駅から長町1丁目の間ではいくつかの杭基礎と思われる構造物と路面との間に3~5cm程度の段差が生じていたことから、埋め戻し土の液状化による沈下や埋設管の浮上の可能性も考えられる。しかし今回の調査では噴砂は確認されなかった。

写真 8.2-1 奥州街道の車道に生じた変状。車道 写真 8.2-2 奥州街道の車道に生じた変状。車道を横断するように隆起している（図 8.2-1: 106）を横断するように隆起している（図 8.2-1: 106）

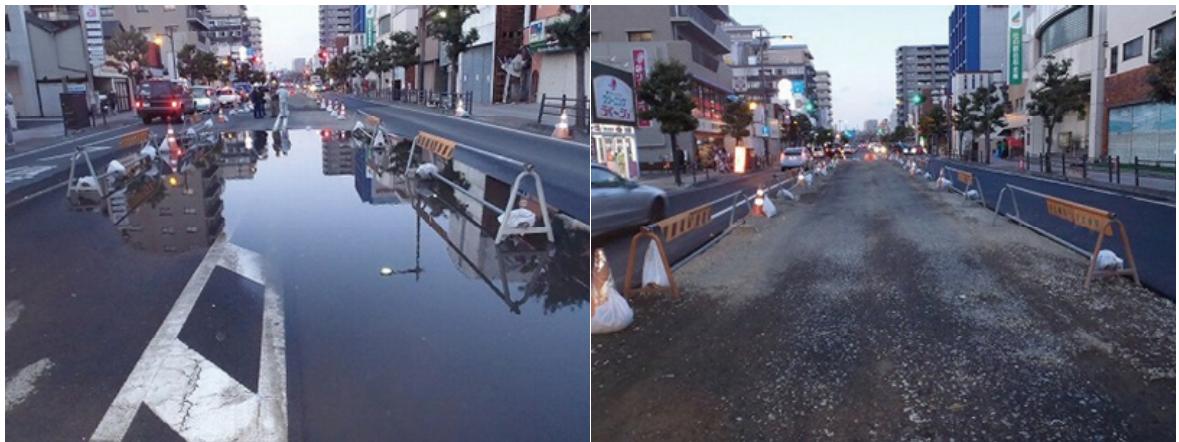
長町1丁目駅南側では、4車線道路の内中央2車線において変状が認められた。写真8.2-3では路面の沈下によって水たまりが形成され、約20m連続している。また、写真8.2-4は、既に修復工事がなされた様子である。この修復工事は長さ40mにわたって実施されていた。また、長町1丁目駅の真上では、歩道と車道との間で約30cmの段差が生じていた(写真8.2-5)。

写真 8.2-3 奥州街道の車道に生じた変状. 水たまりが 20m 続く (図 8.2-1: 108)

写真 8.2-4 奥州街道の車道の修復状況. 40m 続く (図 8.2-1: 109)

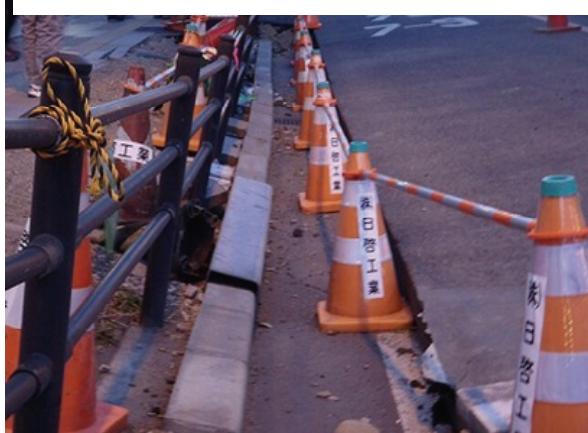
写真 8.2-5 長町 1 丁目駅の真上の車道と歩道の間に生じた段差 (図 8.2-1: 111)

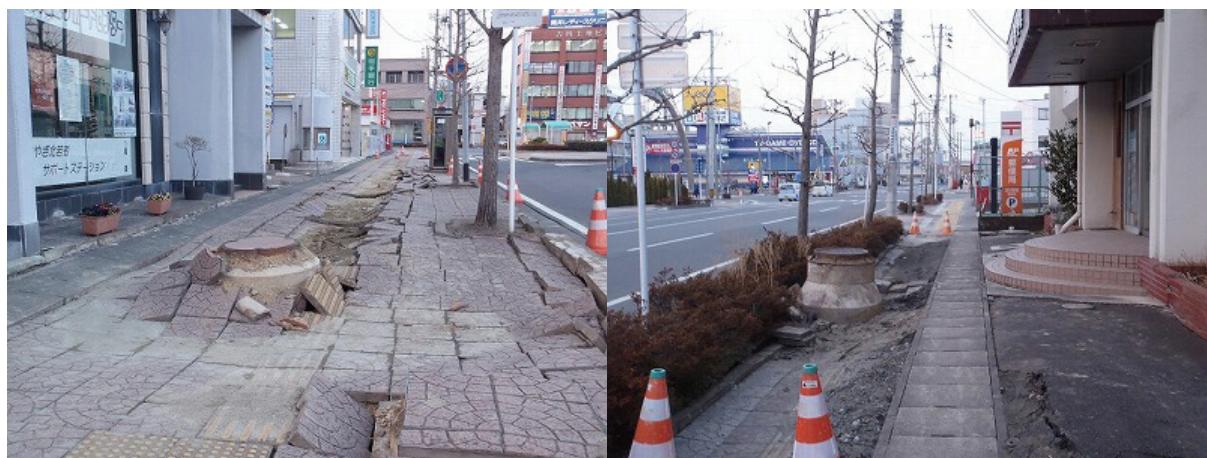
図 8.3-1 に大崎市内古川駅周辺の調査位置図を示す。古川駅の西側では、液状化による地盤変状が確認された。調査が実施されたのは地震発生から 18 日後であったため、噴砂量の定量的な把握はできなかったが、写真 8.3-1, 8.3-2 に示すようにマンホールが 50~70 cm 程度浮き上がり、歩道は約 50 m にわたって陥没していた。また、No. 127 周辺のホテルが 1/150 程度傾斜している様に思われたが、詳細は不明である。

図 8.3-3 に、図 8.3-2 に示した範囲の旧版地形図（1930 年測量、縮尺 1/5 万分の 1）を示す。図 8.3-3 と図 8.3-2 を比較すると、図 8.3-2 で自然堤防の部分は、約 80 年前の 1930 年当時から集落（宅地）であり、噴砂やマンホールの浮き上がり等の変状が大きかった地域は水田である。このことから、液状化が確認された箇所は、水田に盛土して造成された地域であると推測される。

写真 8.3-1 古川駅前の陥没した歩道の様子。マ 写真 8.3-2 古川駅周辺における今回の調査で最大の浮き上がり（図 8.3-1: 125）も高く浮上したマンホール。70 cm 程度浮き上がる（図 8.3-1: 127）

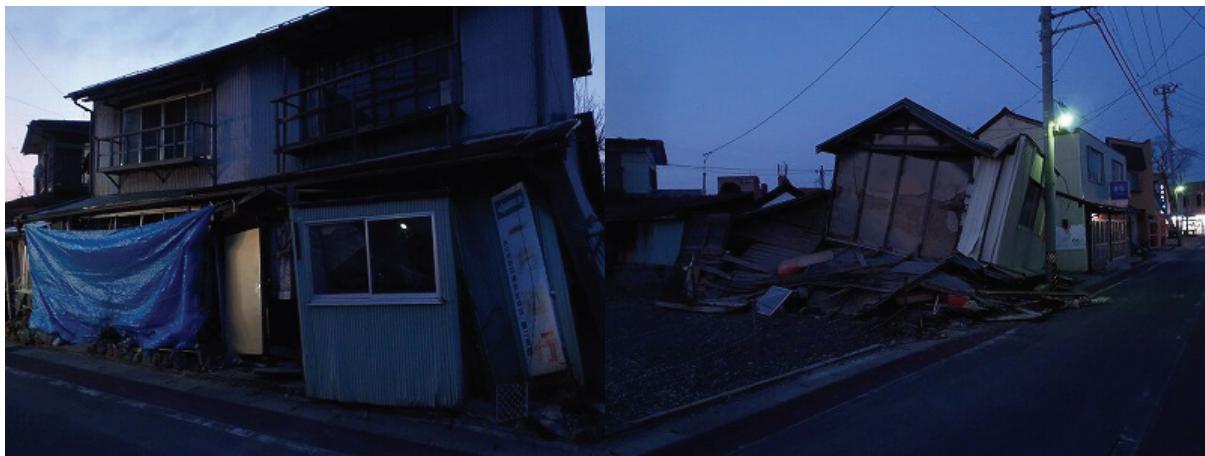
一方、駅周辺の液状化被害に対して、県道 32 号線（奥州街道）周辺では地震動による家屋の被害が多数生じた。写真 8.3-3, 8.3-4 に半壊もしくは全壊に至った家屋を示す。この地域は比較的新しい家屋と古い家屋が混在していたが、写真 8.3-3, 8.3-4 のような著しいダメージを受けた家屋のほとんどは外見上古い建物であった。また、家屋の被害外が著しい地域では、液状化の痕跡は確認されなかった。

写真 8.3-3 地震動により大規模半壊となった家 写真 8.3-4 地震動により全壊した家屋。一階部分が崩壊した（図 8.3-1: 132）  
（図 8.3-1: 133）
