土木学会東日本大震災被害調査団
緊急地震被害調査報告書

第9章
橋梁の被害調査

9. 橋梁の被害調査

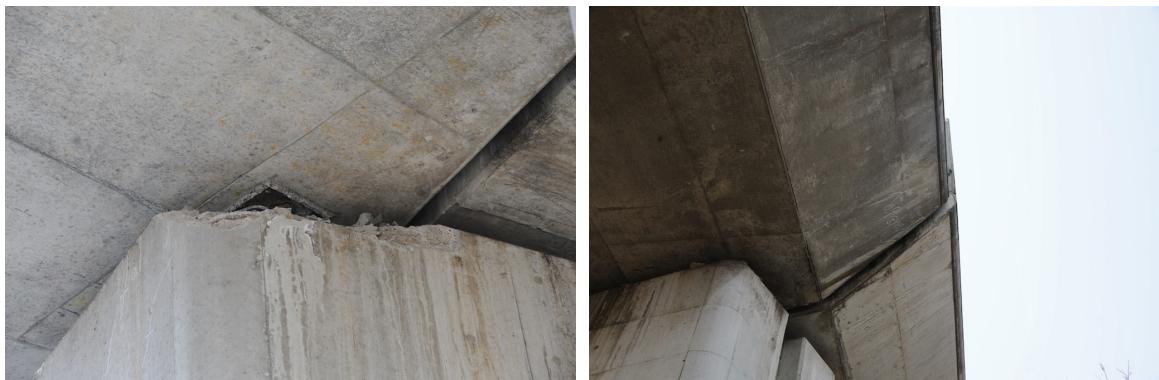
仙台東IC前の跨道橋であり、橋桁と橋脚の間にゴムパッドのようなもので支持されている。橋脚天頂部で支承周りが損傷し、橋桁がわずかに橋軸直角方向に移動していた。

写真 9.2.1-1 支承取り付け部の損傷と橋桁の橋軸直角方向への移動

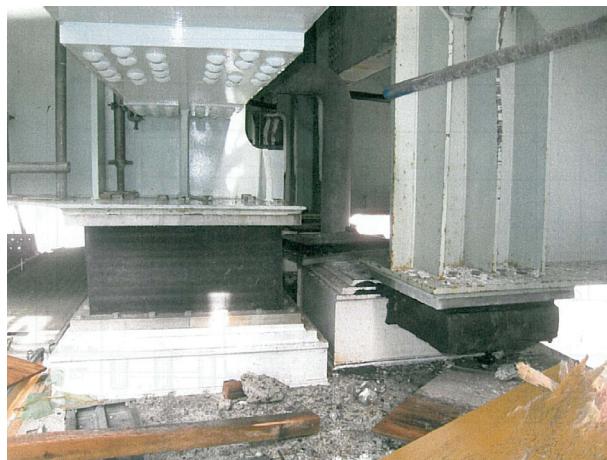
橋脚 P56 上において、1 支承線上の積層ゴム支承すべてが橋軸直角方向に破断した。外桁(G1, G8)には設計反力 156t、寸法 520×570×225mm の積層ゴム支承、内桁(G2-G7)には設計反力 101t、寸法 470×520×212mm の積層ゴム支承が設置されていた。写真 9.2.1-2(NEXCO 東提供)に示すように、G8 では水平移動 50cm、段差 50cm が生じた。NEXCO 東の担当者からのヒアリングでは、ジョイントプロテクターはボルト部で破断していた。路面上でも段差が生じており、フィンガージョイント部の段差を写真 9.2.1-3(NEXCO 東提供)に示す。3 月 30 日時点では、写真 9.2.1-4 に示すようにベントにて仮支持が行われている。

写真 9.2.1-2 積層ゴム支承の橋軸直角方向への破断(P56 橋脚, G8 枠)(NEXCO 東提供)

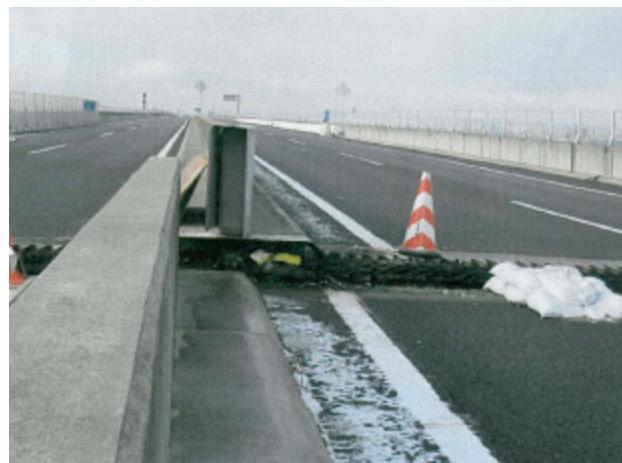
写真 9.2.1-3 路面上フィンガージョイント部(P56 橋脚)の段差(NEXCO 東提供)

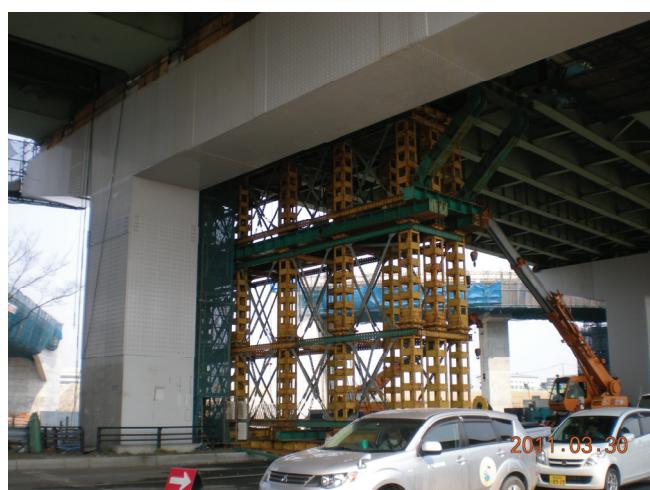
写真 9.2.1-4 積層ゴム支承が破断した P56 橋脚のベントによる仮支持

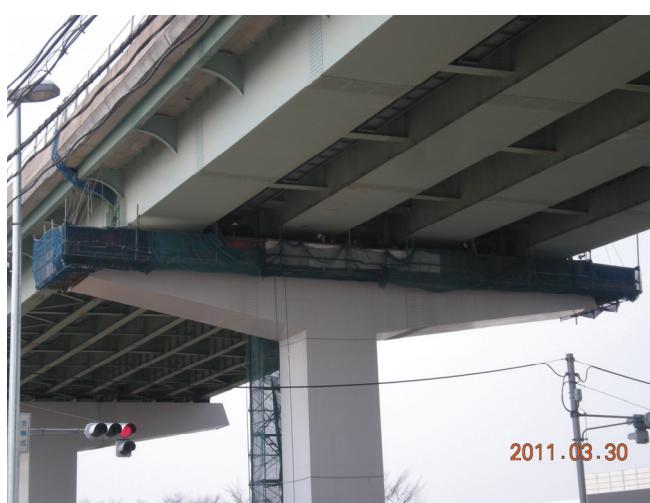
写真 9.2.1-5 に示す橋脚 P52 上においても、1 支承線上の積層ゴム支承すべてが橋軸直角方向に破断した。主桁 G1-G8 には、設計反力 244t、寸法 720×720×329mm の積層ゴム支承が設置されていた。写真 9.2.1-6(NEXCO 東提供)に示すように G1 で水平移動 15cm が生じていた。積層ゴム支承の破断面を観察したところ、内部鋼板とゴムの接着面での部分的な剥離が生じたものがあり、写真 9.2.1-7 に示すように積層ゴムの上部で破断したものや、写真 9.2.1-8 に示すように積層ゴムの中段で破断したものがあった。また、写真 9.2.1-9 に示すように積層ゴムが破断するまでに内部鋼板の一部に大きな塑性変形が生じたものも見られた。NEXCO 東は積層ゴムの破断原因について調査を行う予定である。

写真 9.2.1-5 積層ゴム支承が破断した P52 橋脚

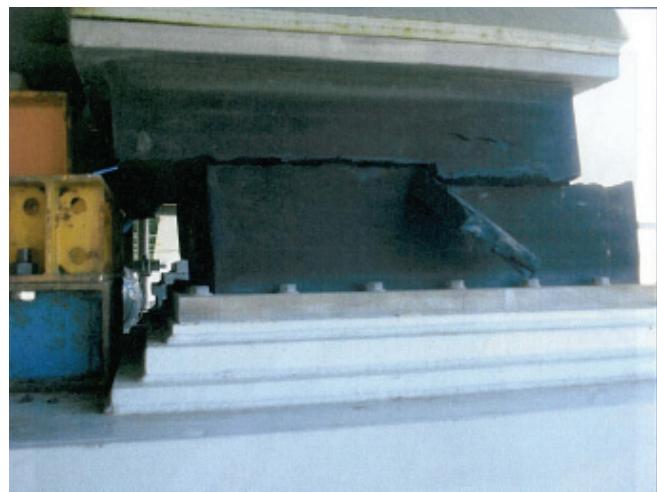
写真 9.2.1-6 積層ゴム支承の橋軸直角方向への破断(P52 橋脚,G1 衍)(NEXCO 東提供)

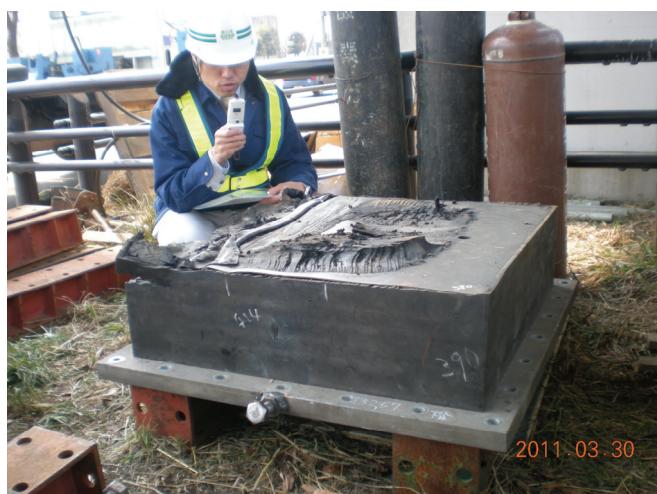
写真 9.2.1-7 積層ゴムの上部で破断(P52 橋脚)

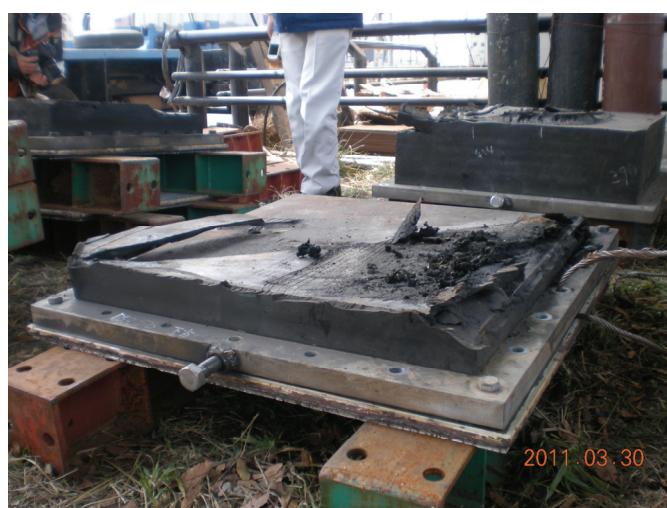
写真 9.2.1-8 積層ゴムの中段で破断(P52 橋脚)

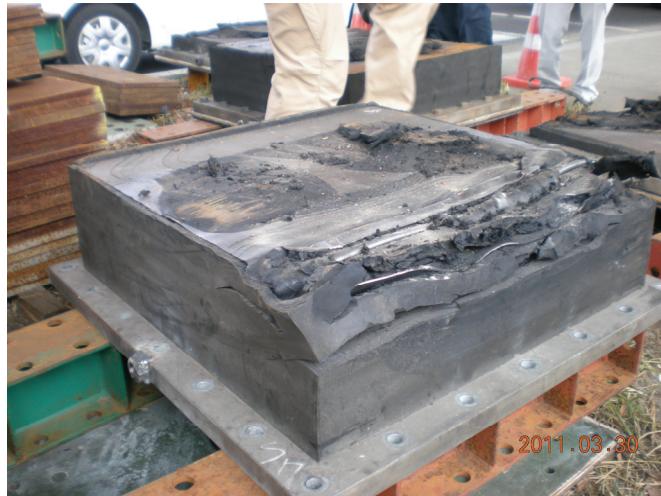
写真 9.2.1-9 内部鋼板の一部が大きく塑性変形した積層ゴム支承(P52 橋脚)

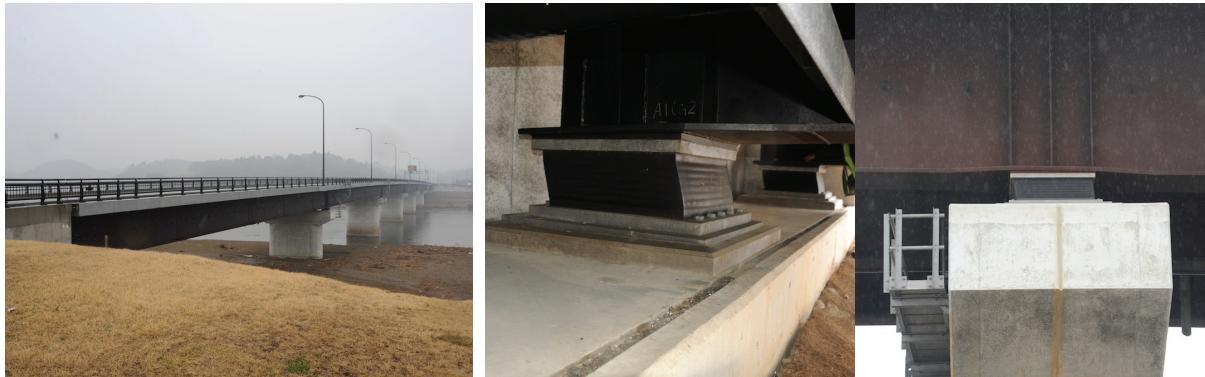
地震により、支承部に残留変形が発生しているが、軸体部には特に損傷は見受けられない。橋台部と橋脚部の距離が短くなる方向に支承の残留変形が生じているが、橋台部が河川側に移動したためと考えられる。

写真 9.2.1-10 東松島大橋の全景と橋台部と橋脚部の支承の残留変形

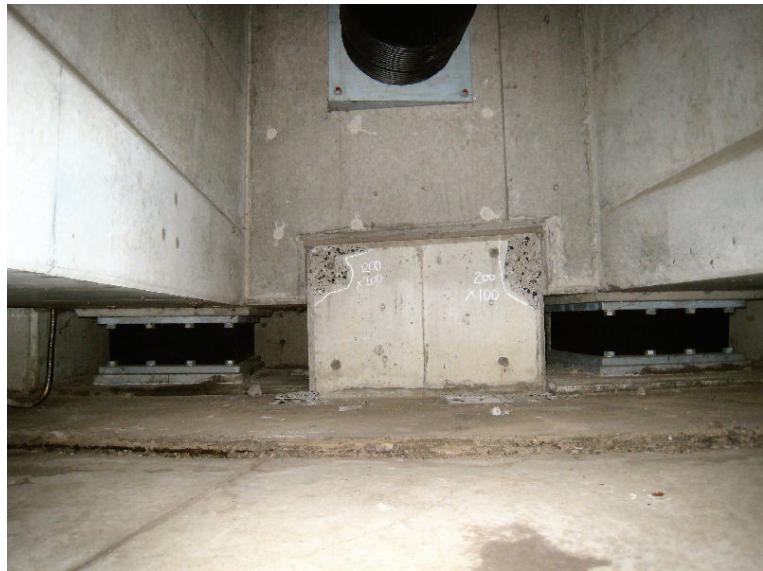
城前大橋左岸側橋台では、直角方向の固定装置に地震時に生じたと見られるコンクリートの剥離が認められた（写真 9.2.1-14）。ただし、剥離は角部の表面付近に限られており、固定装置の機能には問題がないものと考えられる。支承の橋軸方向の変位はほとんど認められなかった（写真 9.2.1-15）。

写真 9.2.1-14 直角方向の固定装置に生じたはく離（左岸側）

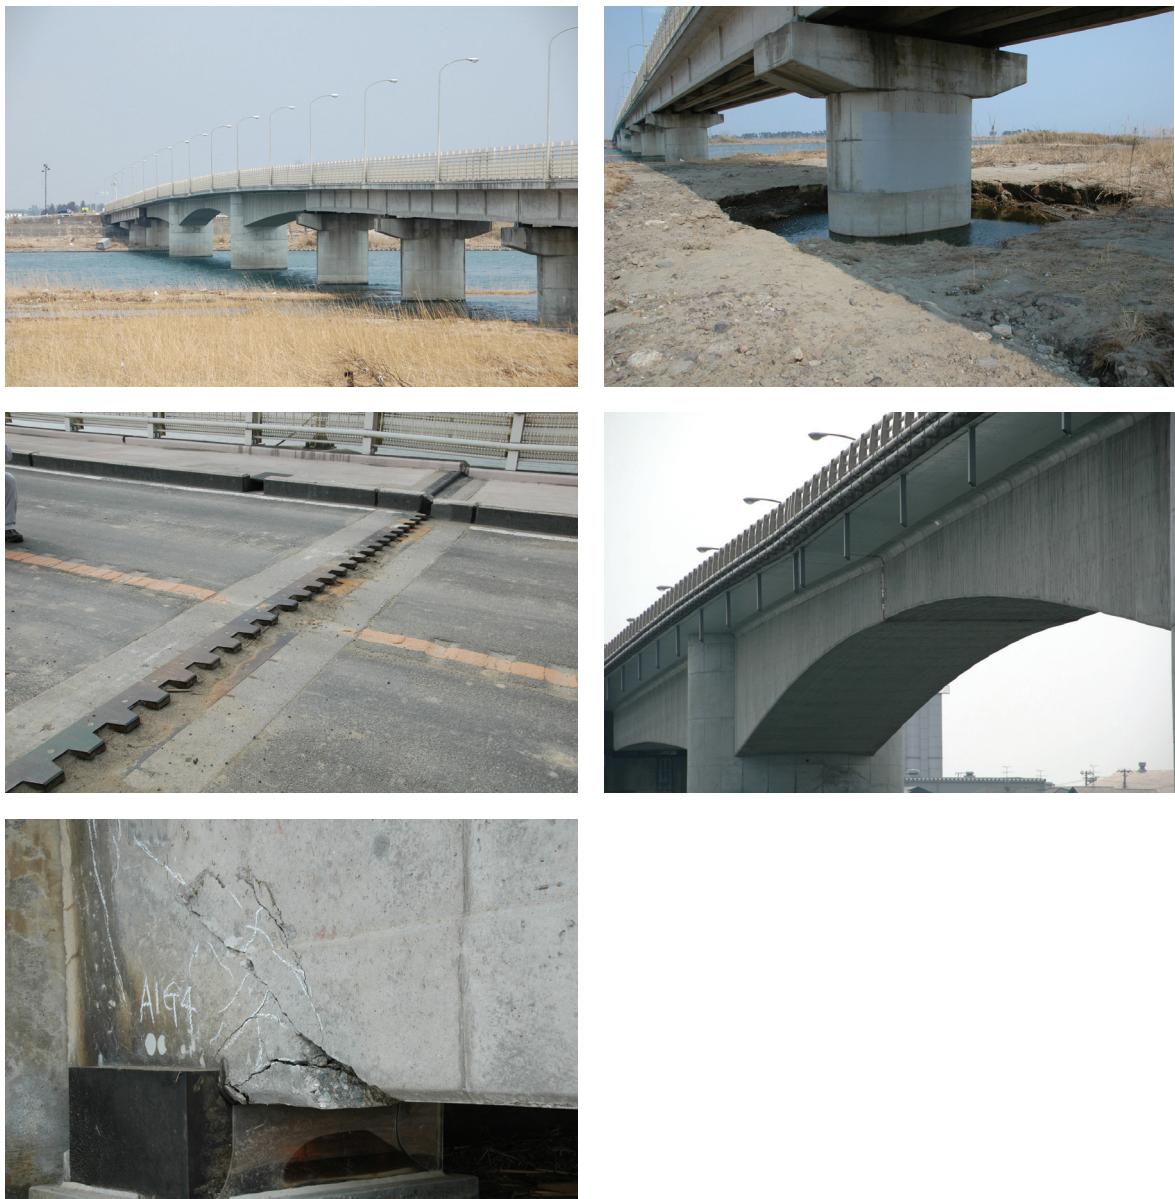
県道閑上大橋線の名取川にかかる橋梁で 10 径間の PC 橋である。I 枠と箱桁の区間があり、河川内にある箱桁区間には支間中央部にヒンジが設けられている。支承を防護するためのプラスチック製ケースによって支承が覆われており、ケース内には水が溜まっていたことから、津波が橋脚頂部にまで達した可能性がある。橋脚や橋台には特に損傷はみられなかったが、橋台上の支承直上では桁に斜め方向のひび割れが生じている。箱桁区間の支間中央部（ヒンジ位置）では、桁が鉛直方向に沈み込んでいるほか、橋軸直角方向に 5cm 程度のずれが生じている。

写真 9.2.1-20 閑上大橋の全景と橋脚基部と橋台部の支承および支間中央のヒンジ部

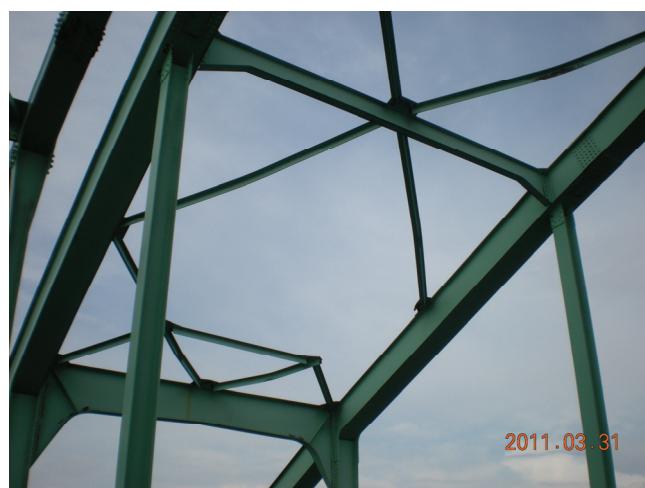
国道 45 号の天王橋は、旧北上川に架かるトラス橋である。昭和 34 年に完成している。写真 9.2.1-35 に示すように車道橋と歩道橋から構成されている。鋼製支承部及びトラス構造には耐震補強が実施されていなかった。車道橋は、写真 9.2.1-36、写真 9.2.1-37 に示すようにトラス上横斜材の破断が 2 箇所、写真 9.2.1-38 に示すようにトラス上横斜材の座屈が数箇所、写真 9.2.1-39 に示すようにトラス下横斜材がもう一方の下横斜材と交差する中央ガセット部において破断しているのが 1 箇所確認された。さらに、写真 9.2.1-40 に示すように固定側の鋼製ピン支承において、橋脚と固定するアンカーボルトに抜け出しが確認された。写真 9.2.1-41 は 1978 年宮城県沖地震で生じた同橋の鋼製ピン支承が設置されている橋脚頂部のコンクリートの損傷状況である。地震後に、橋脚頂部を巻き立て、支承縁端距離を長くするように補強されたため、今回の地震では写真 9.2.1-41 のような橋脚頂部の被害は生じていないが、1978 年と同様に固定側の鋼製ピン支承付近に損傷が生じており、鋼製ピン支承が地震に対して損傷しやすい部材であることがわかる。

写真 9.2.1-36 ト拉斯上横斜材の破断（1 箇所目）

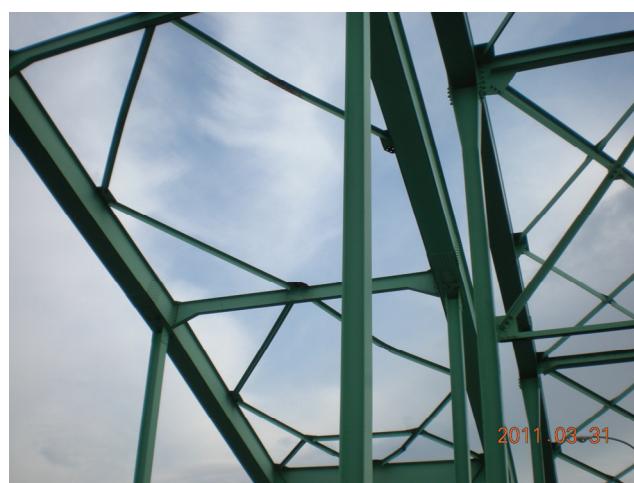
写真 9.2.1-37 ト拉斯上横斜材の破断（2 箇所目）

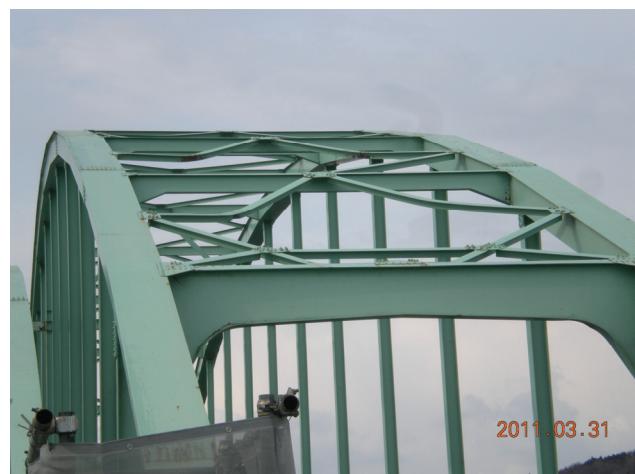
写真 9.2.1-38 トラス上横斜材の座屈

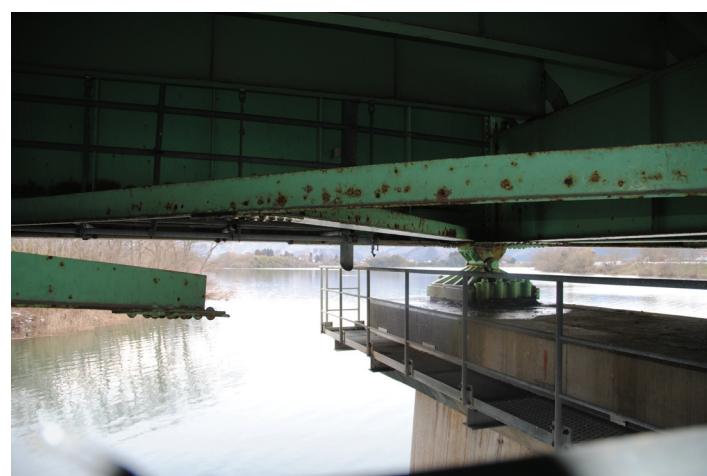
写真 9.2.1-39 トラス下横斜材のガセット部での破断

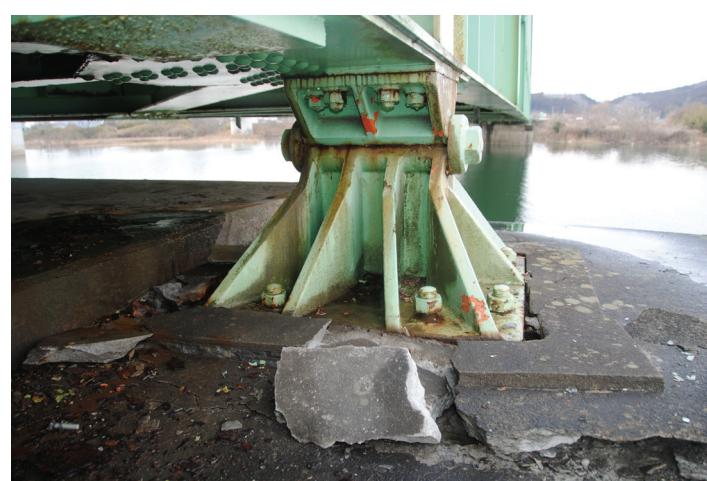
写真 9.2.1-40 鋼製ピン支承のアンカーボルトの抜け出し

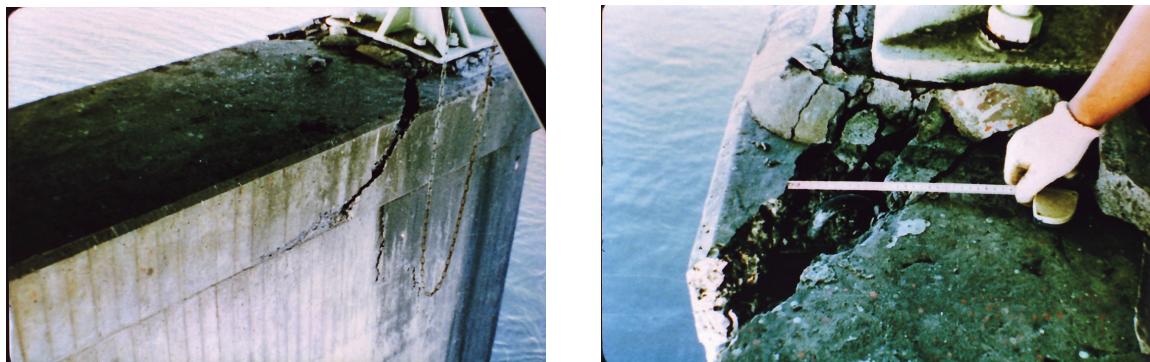
写真 9.2.1-41 1978 年宮城県沖地震における鋼製ピン支承が設置されている橋脚頂部のコンクリートの損傷

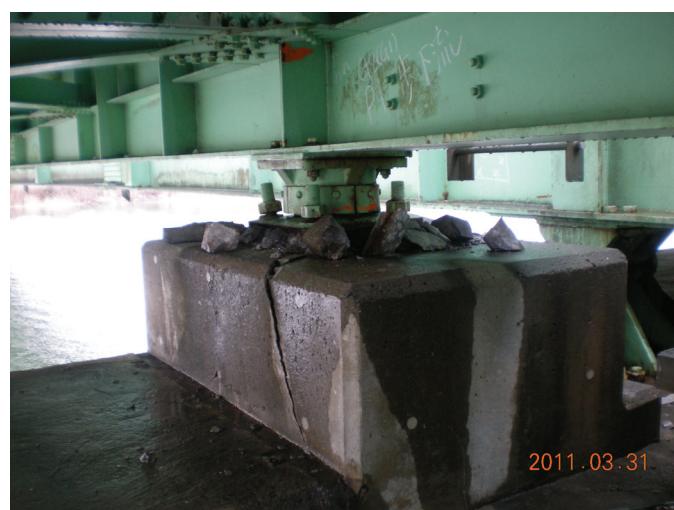
歩道橋においても、鋼製支承部に損傷が確認され、写真 9.2.1-42 に示すように固定側のピボット支承の沓座コンクリートの損傷、写真 9.2.1-43 に示すように可動側のローラー支承のローラーの逸脱が見られ、ローラー支承には写真 9.2.1-44 に示すようにサンドルによる仮支持が行われていた。

写真 9.2.1-42 固定側のピボット支承の沓座コンクリートの損傷

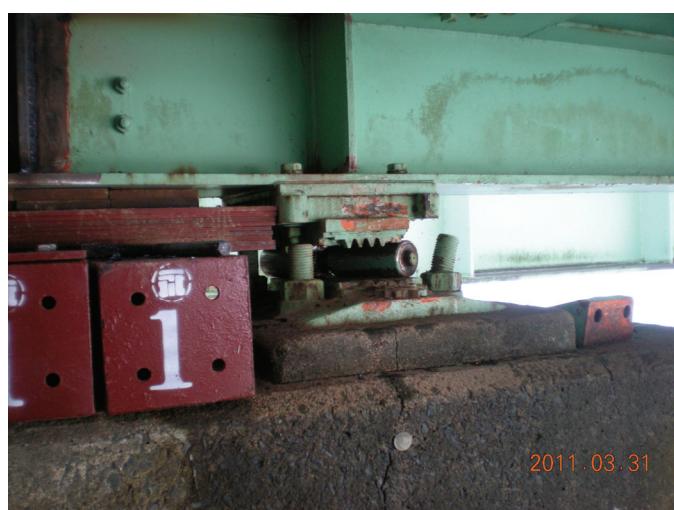
写真 9.2.1-43 可動側のローラー支承のローラーの逸脱

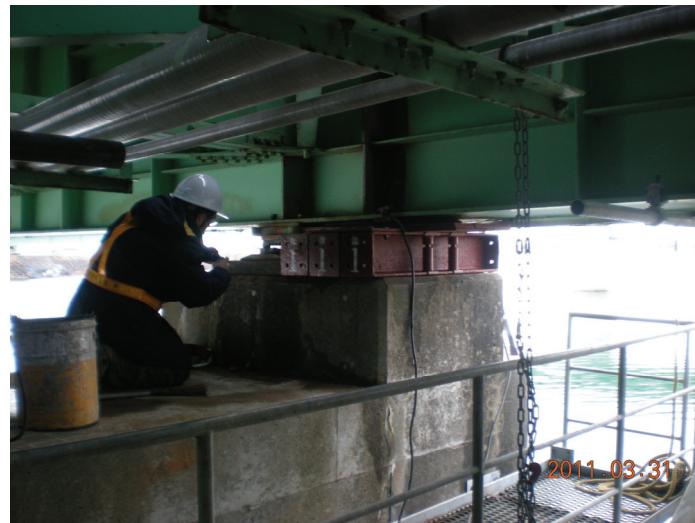
写真 9.2.1-44 ローラー支承のサンドルによる仮支持

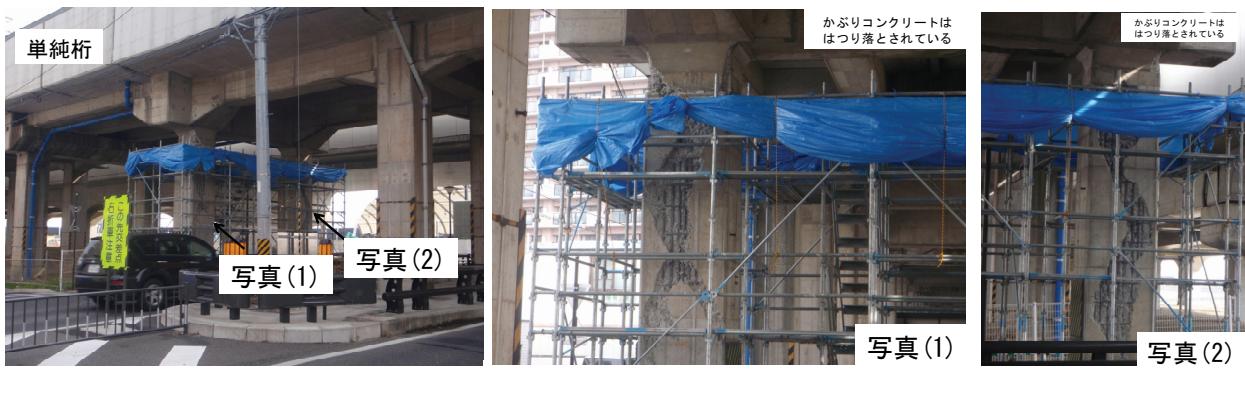
写真 9.2.2-2 長町駅北側に位置する 1 層 RC ラーメン高架橋

宮城県沖地震（1978 年 6 月）以前に設計された高架橋であり、現在の耐震基準に従い設計される構造よりもせん断補強鉄筋量は相当に少ない。さらに、RC ラーメン高架橋の起点側、もしくは終点側に位置する端部の柱は、各高架橋ブロックの間に架かる RC 単純桁を受ける横はりの存在のため、高架橋中間位置にある柱に比べ長さが短く、せん断スパン比が小さい。このため、写真 9.2.2-2 に示すように、新幹線ラーメン高架橋には、端部の柱にせん断による損傷が生じたものがあった。一部には、かぶりコンクリートが剥落し、内部のコアコンクリートも相当に損傷してい

る柱もある。ラーメン高架橋端部の柱に表れるせん断による損傷は、三陸南地震の際の東北新幹線、新潟県中越地震の際の上越新幹線と同じパターンである。なお、せん断ひび割れの損傷面から、この地区のラーメン高架橋は、線路軸直角方向への応答が卓越したと思われる。

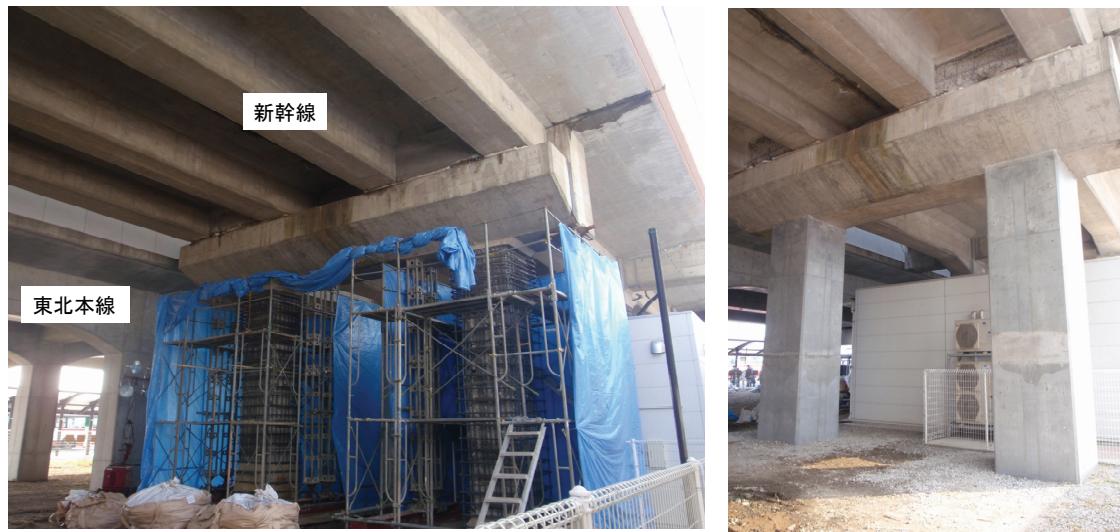
※撮影時、かぶりコンクリートは既にはり取られその外側に補強のための軸方向鉄筋とせん断補強鉄筋が配筋されている。コアコンクリートもせん断により大きく損傷している。

写真 9.2.2-3 せん断により大きく損傷した RC 柱の補修の様子

復旧工事では、大きく損傷したものは帯鉄筋を増やして RC 巻き立て補強（写真 9.2.2-3），かぶりコンクリートが剥落せず、その表面にせん断ひび割れが表れたものはエポキシ樹脂注入（写真 9.2.2-4）が施されている。また、応急復旧として、鋼板による巻き立て補強の前に、損傷したかぶりコンクリートを断面修復した状態のものがあった。このうちの一部において、4 月 7 日に発生した余震（Mw=7.1）により、再度、修復したかぶり部分が剥落している例も見られた（写真 9.2.2-5）。写真 9.2.2-3 のような鉄筋補強された部材では、余震後に調査した範囲で再度の損傷は確認できない。

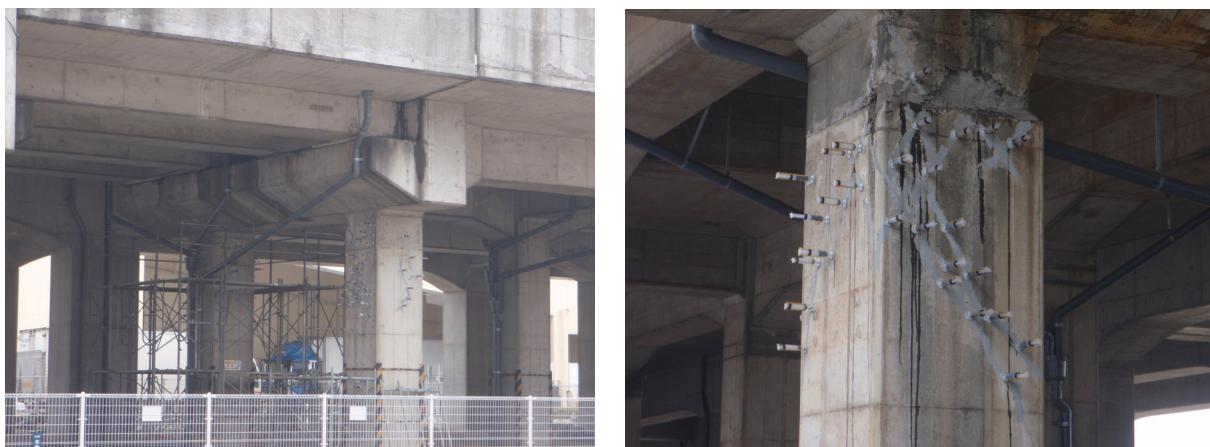
写真 9.2.2-4 せん断により損傷したかぶりコンクリートの補修（樹脂注入）

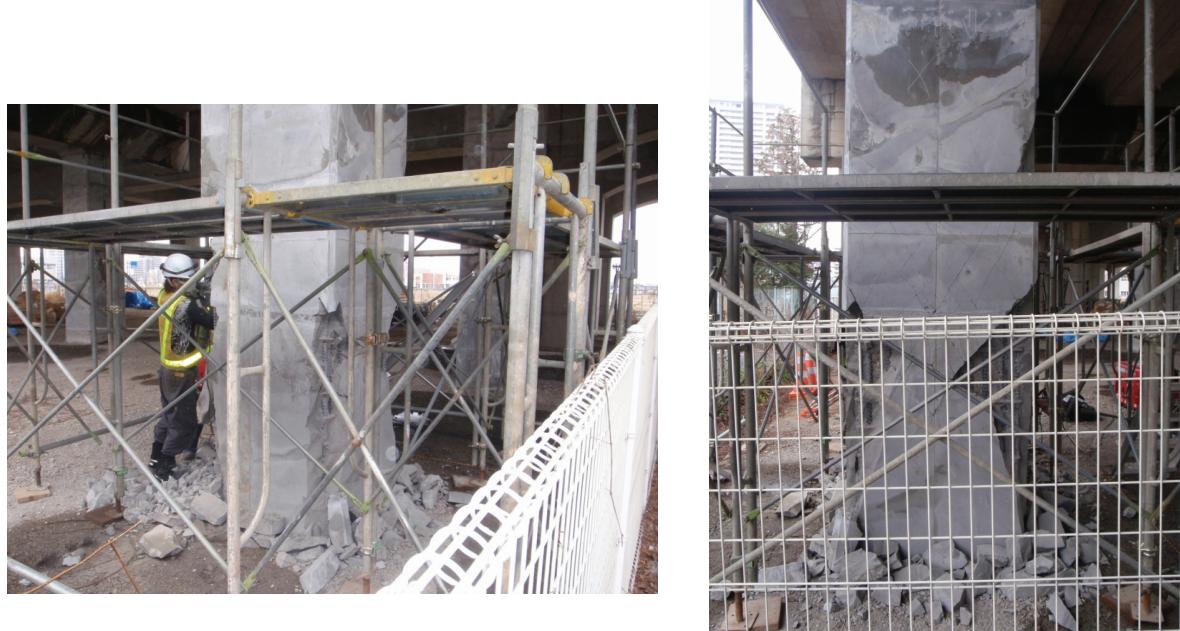
写真 9.2.2-5 本震後に断面修復した RC 柱で生じた余震（4月 7日）による損傷

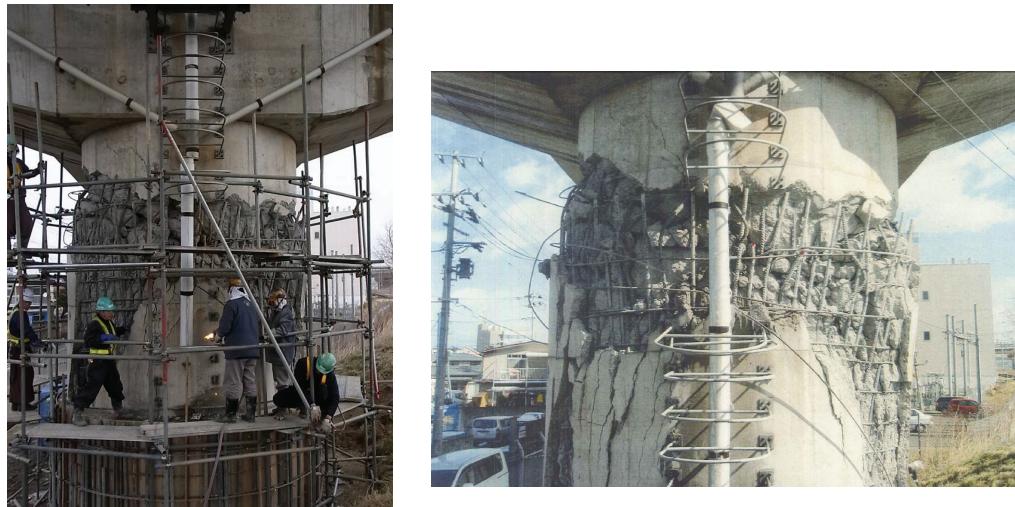
写真 9.2.2-7 段落し位置の損傷の様子（岩切線路橋 単柱式 RC 柱）（JR 東日本提供）

損傷の様子を写真 9.2.2-7 に示す。段落し位置で、繰り返し作用した曲げとせん断力によりかぶりコンクリートが大きく剥落し、また、この位置にあった帶鉄筋の一部が落下している。段落しの位置は、桁を受ける横梁に相当近くなっている。写真 9.2.2-8 には、段落し位置で損傷した RC 柱の補修後の様子を示す。撮影日（3月 30 日）には、既に帶鉄筋を追加した RC 巻き立てによる補修が終わっていた。なお、4月 7 日に比較的大きな余震が発生しているが、損傷は観察されなかった。

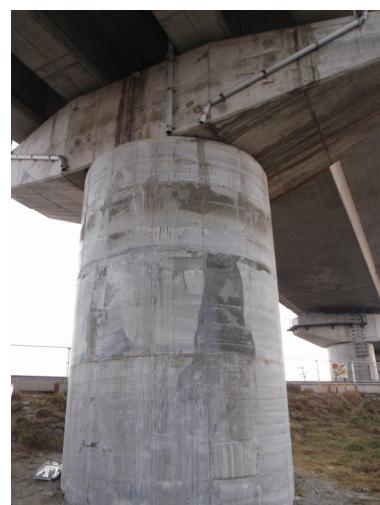
写真 9.2.2-8 段落し位置で損傷した RC 柱の補修後の様子

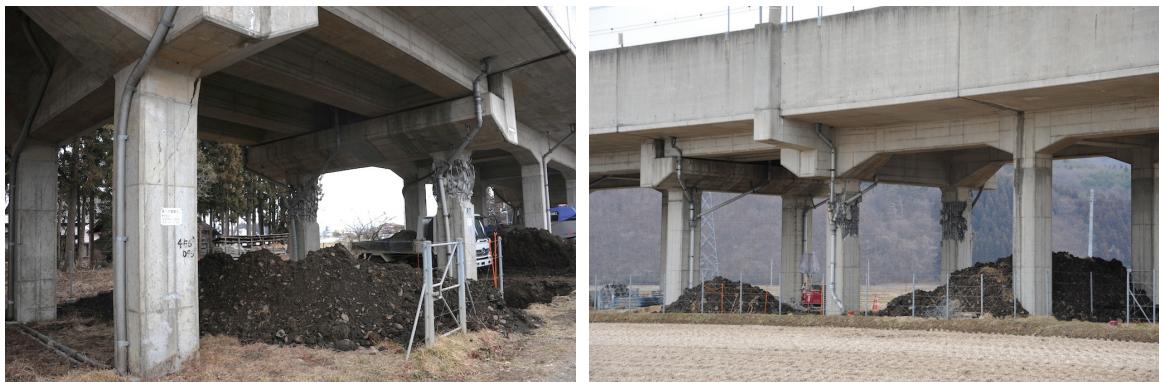
複数の高架橋において端部柱に大きな損傷が発生した。特に高架橋 R7 において、起点側、終点側端部柱は、コアコンクリートも完全に破壊し、荷重支持能力も喪失している。本高架橋の損傷は、損傷部が柱上部に集中していること、また桁と柱の間にはっきりとした打ち継ぎ目が確認できること（写真 9.2.2-10）から、柱上端と桁下端の間の打ち継ぎ目に発生した曲げ損傷が急激に進展し、鉄筋のみによるせん断抵抗機構と変化し、結果、せん断変形を抑制することができず、柱上部のコアコンクリートの破碎を伴い、軸力支持能力を喪失したものと考える。ただし、写真 9.2.2-11 に示すように、必ずしも打ち継ぎ目で水平ひび割れが確認できないものもあることから、打ち継ぎ目損傷を起因としないせん断破壊も多くの柱で確認できる。

写真 9.2.2-9 第 1 中曾根高架橋における端部柱の破壊

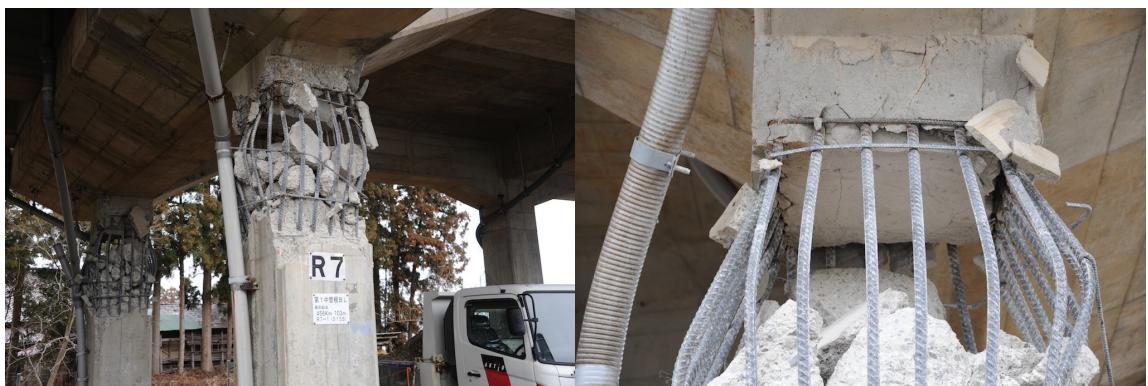
写真 9.2.2-10 第1中曾根高架橋 R7における端部柱上部の破壊状況

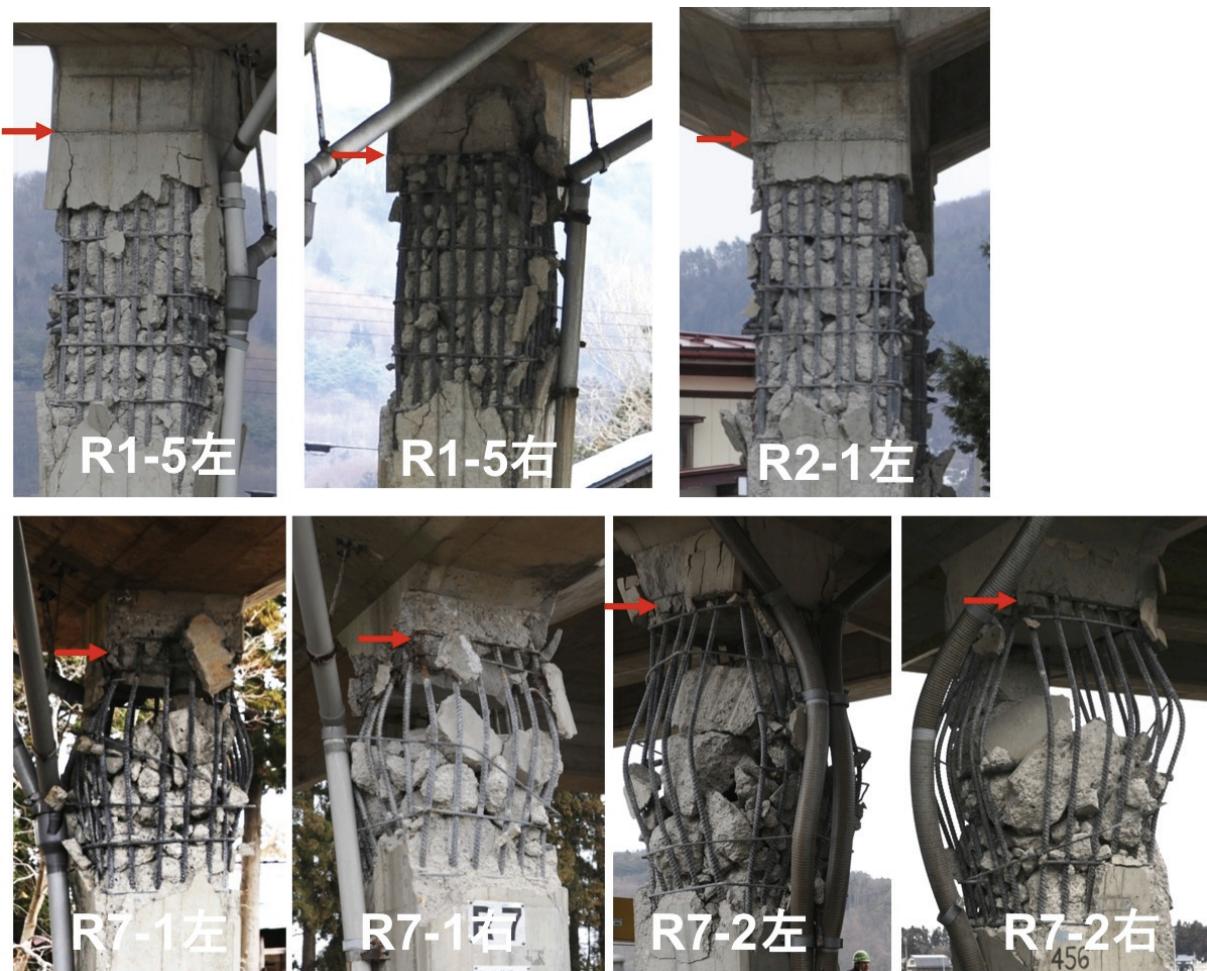
また、これらの損傷部の大半にコアコンクリートが玉石状に破碎するような大きな損傷が発生している。明確なひび割れ面が確認できないほどに損傷しているということは、大きな変形が繰り返し載荷されたことが予想される。

写真 9.2.2-11 第1中曾根高架橋における端部柱上部のコアコンクリート破碎状況

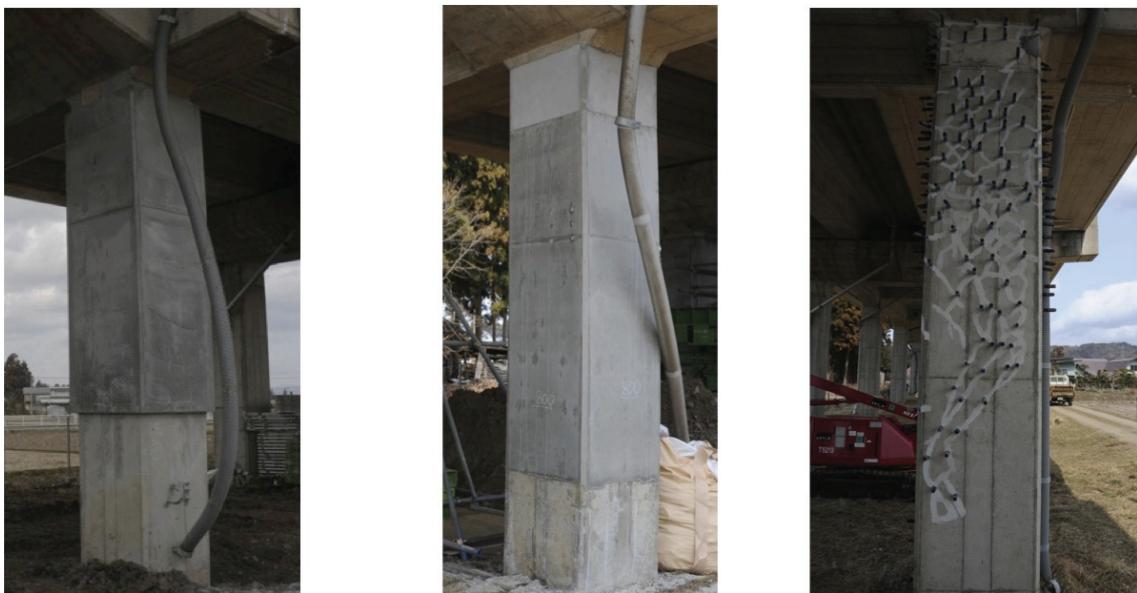
写真 9.2.2-12 第 1 中曾根高架橋における緊急復旧方法

これらの損傷部の緊急復旧方法として、写真 9.2.2-12 に示すような 3 種類の補強・補修が実施された。コアコンクリートが大きく損傷した柱については、座屈した鉄筋を除去して新しい鉄筋を溶接した後、帶筋を配置して R C 卷立てによる補強された。またやや軽微の損傷に対しては、かぶりコンクリートをはつり無収縮モルタルで断面修復する方法、あるいはひび割れ部にアクリル樹脂注入する方法が適用された。

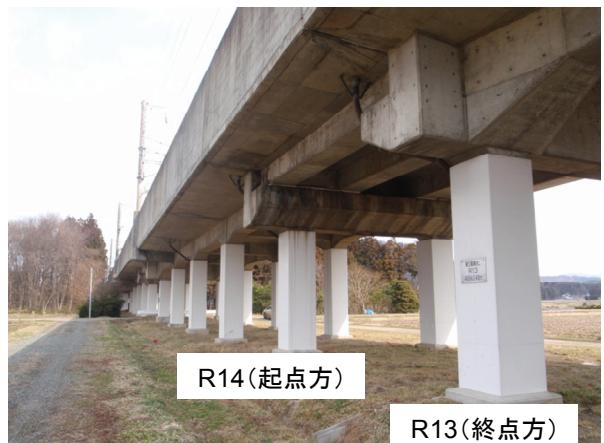
写真 9.2.2-13 第 5 猪鼻高架橋の損傷の様子 (R13~R14)

東北地方太平洋沖地震の後、改めて第 5 猪鼻高架橋の損傷状況を観察した。三陸南地震で被災した直後と、今回の地震後の様子を比較したものを写真 9.2.2-13 と写真 9.2.2-14 に示す。三陸南地震後に実施された鋼板巻き立て補強（せん断補強）が有効に機能し、第 5 猪鼻高架橋 R13~R15 にある RC 柱に損傷は観察されなかった。

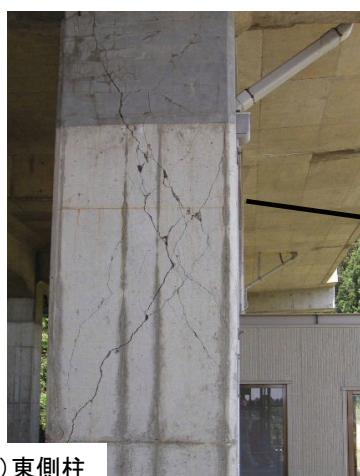
写真 9.2.2-14 第 5 猪鼻高架橋の損傷の様子 (R15)

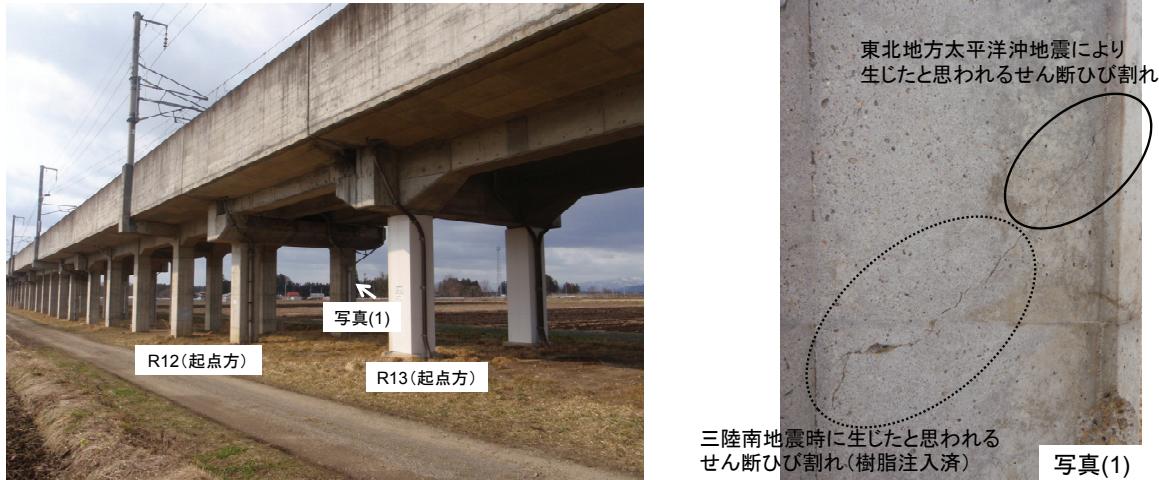
なお、第 5 猪鼻高架橋 R13 の南に隣接する高架橋 R12 は、写真 9.2.2-15 に示されるように、三陸南地震後に特に耐震補強は実施されていない。せん断破壊先行型部材ではないとの判断によるものと推察される。高架橋 R12 の端部に位置する柱には、曲げによる損傷は特に観察されず、今回の地震により生じたせん断ひび割れが確認された。かぶりコンクリートが剥落するほどのせん断損傷ではなく、これだけでは、さらに大きな地震力を受けた後に呈する破壊モードを判断でき

写真 9.2.2-15 第5猪鼻高架橋の損傷の様子 (R12とR13)

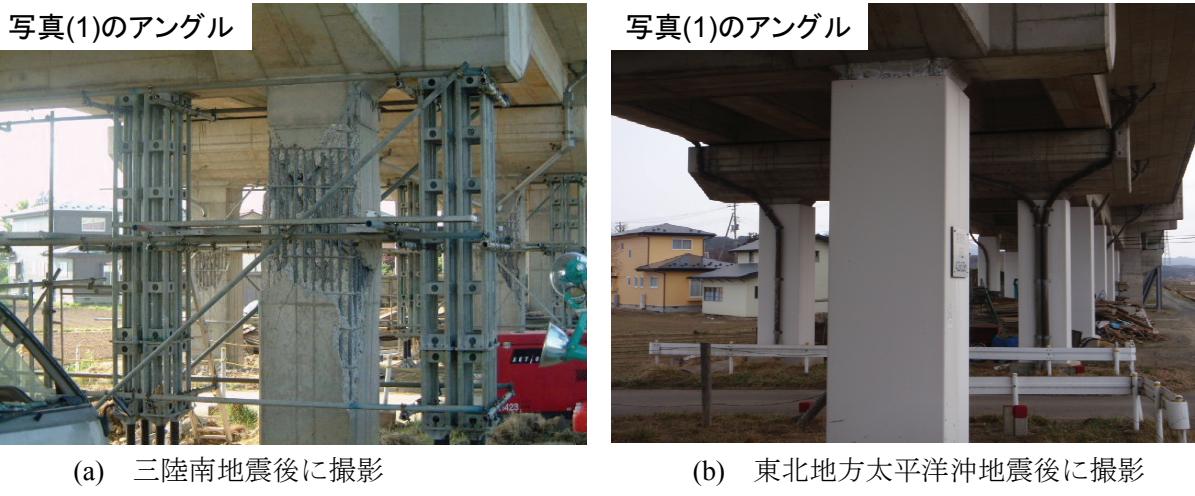
写真 9.2.2-16 第3愛宕高架橋の損傷の様子

東北地方太平洋沖地震の後、第3愛宕高架橋の損傷状況を観察した。三陸南地震で被災した直後と、今回の地震後の様子を比較したものを写真 9.2.2-16 に示す。三陸南地震後に実施された鋼板巻き立て補強（せん断補強）が有効に機能し、第3愛宕高架橋 R1 と R2 にある RC 柱に損傷は全く観察されなかった。

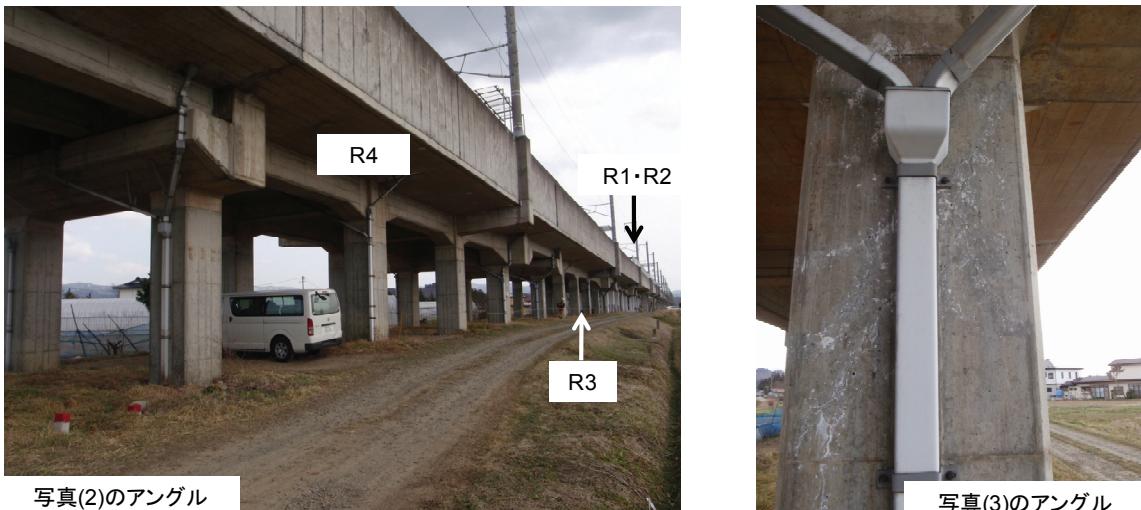
写真 9.2.2-17 第3愛宕高架橋 R3 と R4 (右写真は R3)

一方、写真 9.2.2-17 や写真 9.2.2-18 に示すように、第3愛宕高架橋 R3 や第2愛宕高架橋 R3 には数 mm の幅のせん断ひび割れが観察される。現地の実測では、第2愛宕高架橋 R4 の柱の断面幅は 105cm であるのに対して、高架橋 R3 の柱の断面幅は 90cm であることから、柱下端位置（地中梁の位置）が異なる可能性がある。写真 9.2.2-18 は、三陸南地震で生じたせん断ひび割れに樹脂注入などの補修を施した柱を撮影したものである。今回の東北地方太平洋沖地震により、樹脂

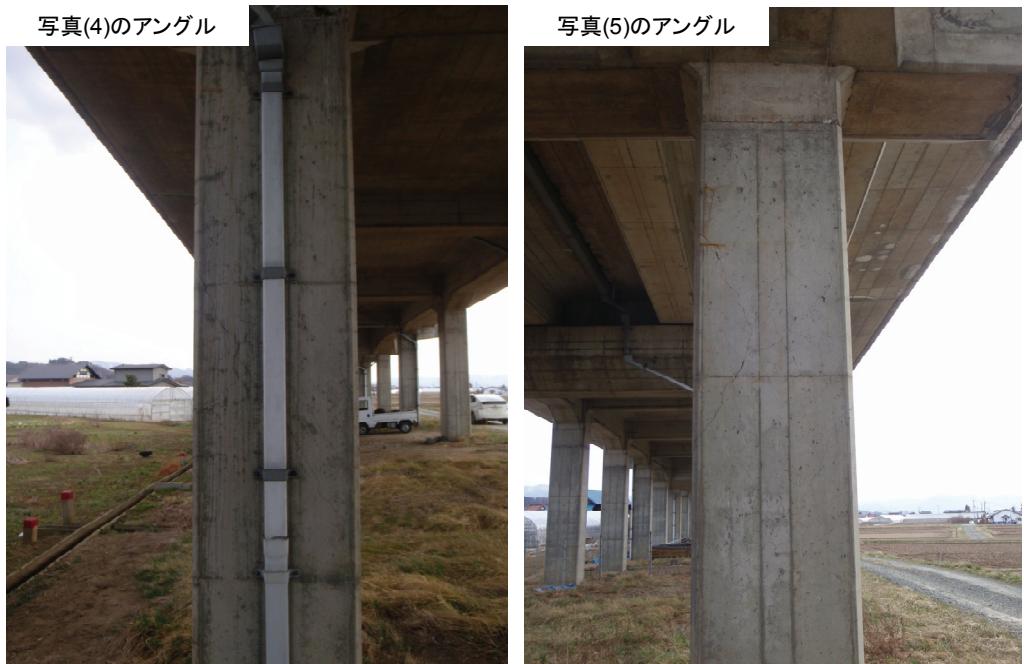
写真 9.2.2-18 第2愛宕高架橋 R3

を注入した箇所に再度せん断ひび割れが生じている。写真 9.2.2-18 に示す柱も含め、かぶりコンクリートの剥落が生じるほどの大きなせん断損傷ではないが、第3愛宕高架橋 R1 や R2 の三陸南地震での損傷を考えると、これらに隣接する柱の曲げせん断耐力比は、せん断破壊先行型と曲げ破壊先行型を分ける閾値付近にあると思われ、せん断により損傷し易い構造諸元を有していると推察される。地震時に受ける繰り返しの曲げとせん断力に対して、安定して曲げ破壊を呈する RC 柱部材により高架橋を構成するのが望ましいのは、現行の各種耐震基準にも示されている通りである。兵庫県南部地震以降、継続して実施されている耐震補強を着実に進め、この種の構造の耐震性能を高めることで、最新の耐震設計基準で設計されている構造物との耐震性能の差を小さくする努力が今後も求められる。

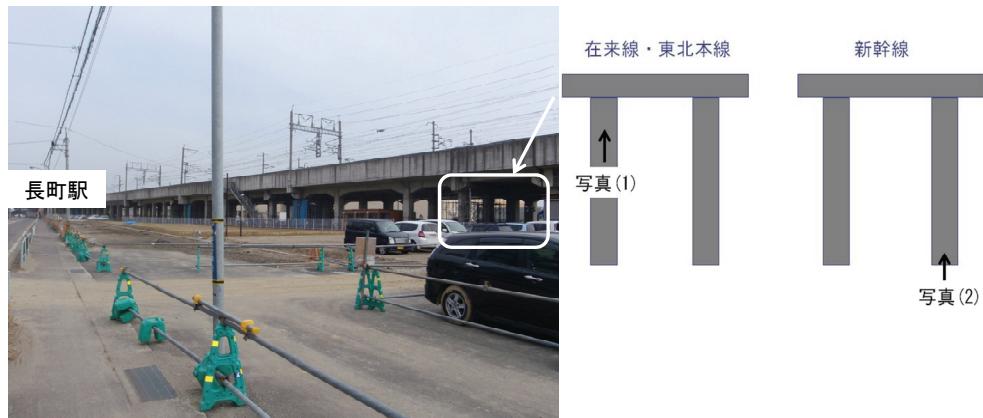
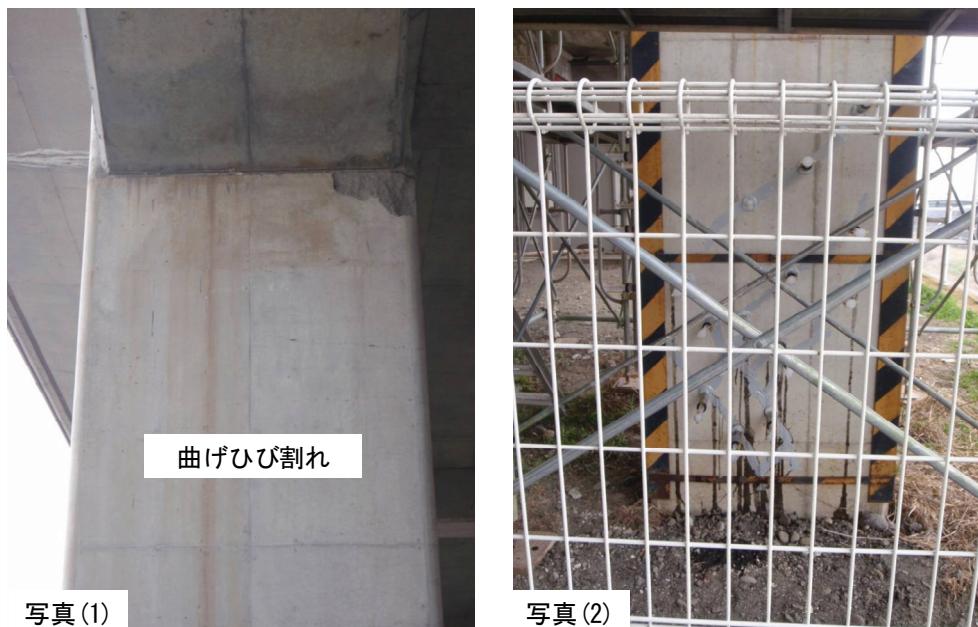
写真 9.2.2-26 東北新幹線と東北本線ラーメン高架橋の損傷状況の比較

東北本線ラーメン高架橋には、せん断によりかぶりコンクリートの損傷が生じているのに対して、東北本線のラーメン高架橋には、わずかな曲げひび割れが残留している程度である。斜めひび割れは一切観察されなかった。東北本線のラーメン高架橋は、準拠した耐震基準が兵庫県南部地震以降のものであり、十分なせん断補強鉄筋を持つためである。また、東北新幹線と異なり、地中梁を持たない構造である。そのため、地中梁のある東北新幹線ラーメン高架橋よりも、高架橋の固有周期は大きくなる。これも東北新幹線のラーメン高架橋よりも損傷を小さくした一因の可能性がある。なお、地中梁を持たない東北本線ラーメン高架橋柱の下端には、地盤面に、写真 9.2.2-2 のような割れが生じている。これは、高架橋柱と杭を接合する部分に鋼管杭を巻いており、その鋼管杭の上にある地盤が周辺地盤と異なる挙動をしたことにより生じたものと思われる。

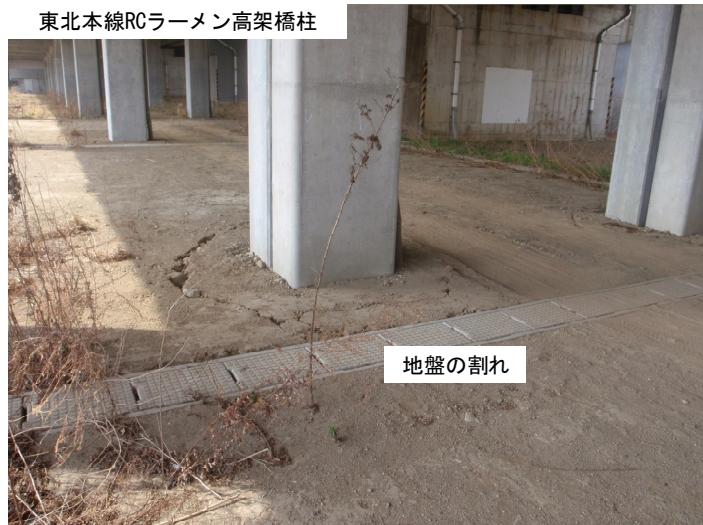
写真 9.2.2-27 東北本線 RC ラーメン高架橋柱周辺地盤に生じた割れの様子

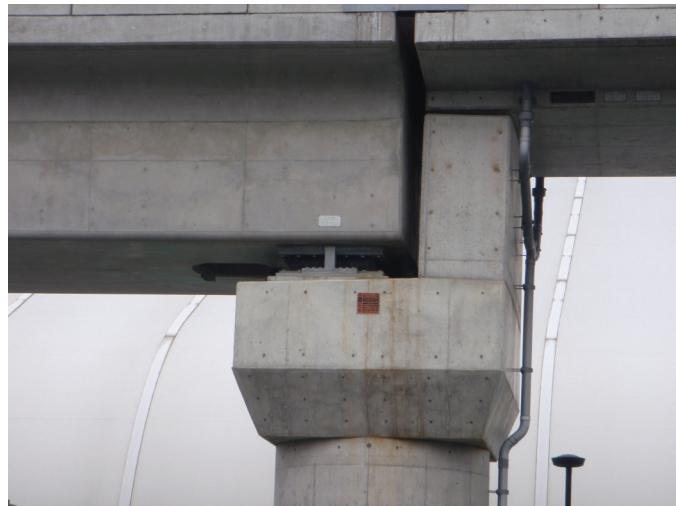
写真 9.2.2-29 積層ゴム支承のせん断変形

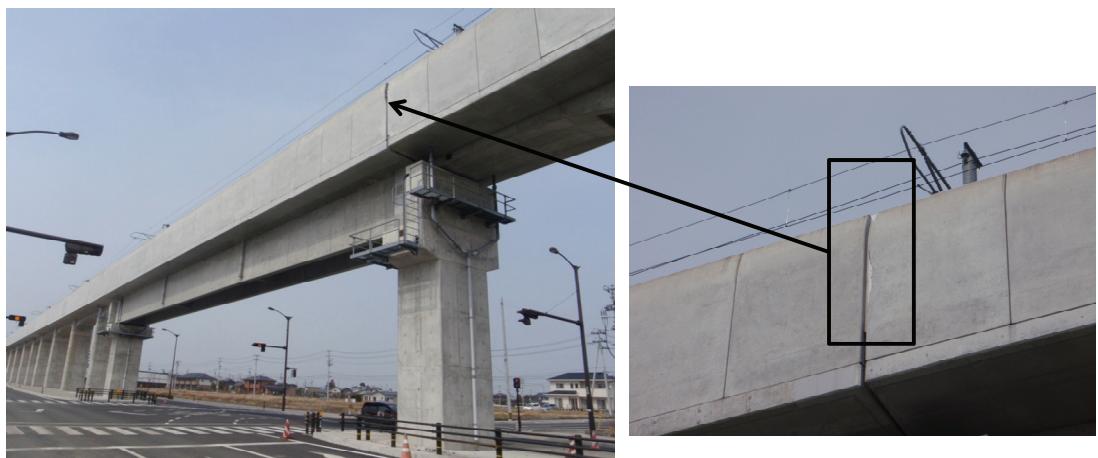
写真 9.2.2-30 防音壁部の損傷

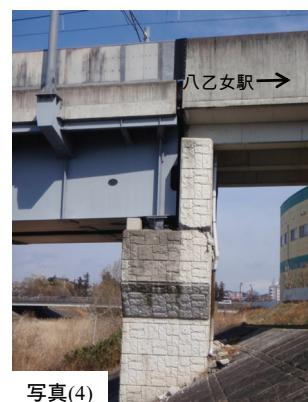
写真 9.2.2-34 パラペット部の損傷

写真 9.2.2-34 と 35 に示されるように、2 径間鋼箱桁を受ける橋台（八乙女駅側）のパラペットの付け根が大きく損傷している。写真 9.2.2-36 に示されるように、このパラペットが受ける単純桁（桁 A）が八乙女側に移動し、高架橋 R6 と衝突した痕跡がある。地震中に、桁 A は、八乙女駅方向に移動し、パラペットの付け根に大きな曲げモーメントを生じさせ、かぶりコンクリートの剥落や軸方向鉄筋のはらみ出しをもたらしたと推察される。また、写真 9.2.2-39 と 40 に示されるように、対岸の高架橋 R7 や R8 に架かる RC 桁も桁 A と同方向に移動し、桁受け部のかぶりコンクリートを剥落させている。なお、今回のパラペットの損傷に 2 径間鋼箱桁の挙動がどのように関わったのかは本調査の中で明らかにすることはできなかった。今後、解析による検証が必要である。

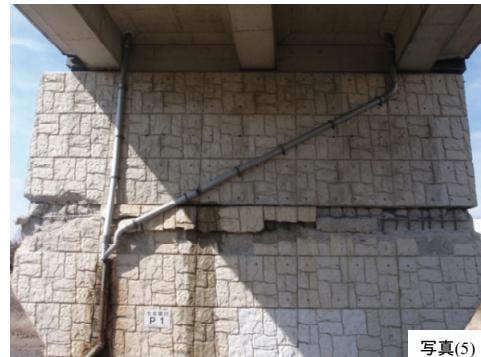
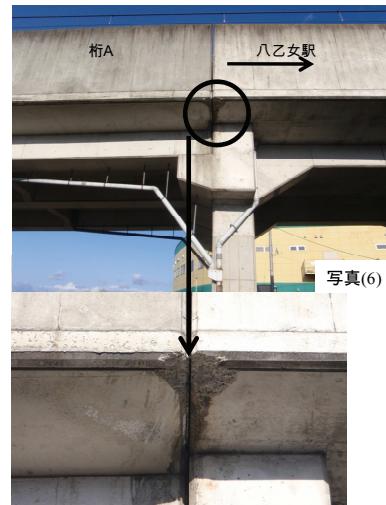
写真 9.2.2-35 パラペット部の損傷

写真 9.2.2-36 桁衝突の様子

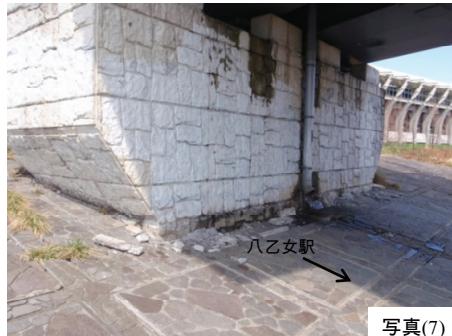
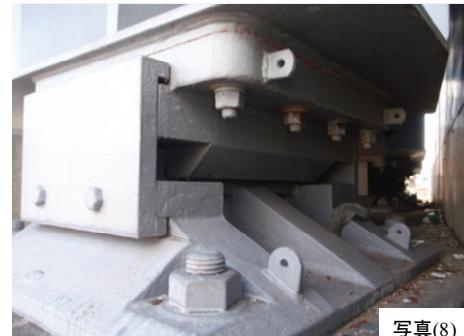
写真 9.2.2-37 橋台全面の岸壁の損傷

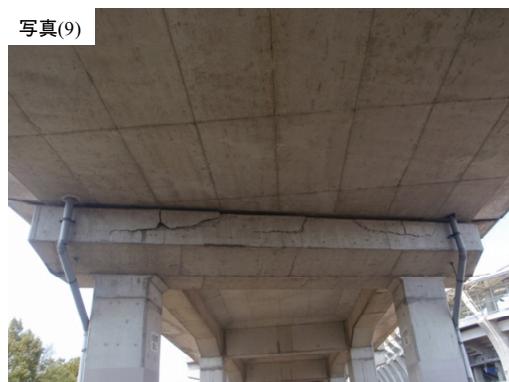
写真 9.2.2-39 桁受け梁部の損傷 (R7)

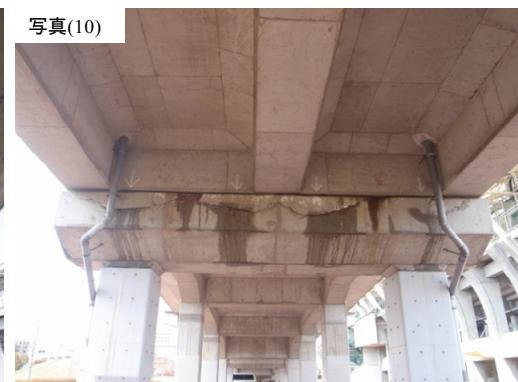
写真 9.2.2-40 桁受け梁部の損傷 (R8)

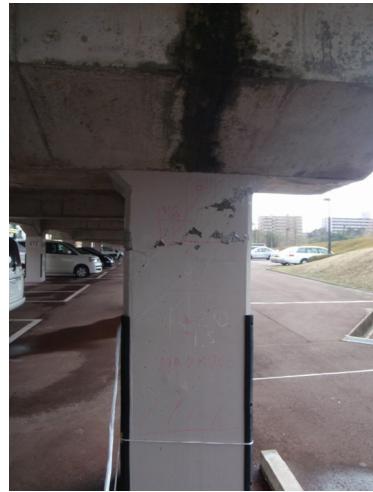
写真 9.2.2-41 ラーメン高架橋柱の損傷

写真 9.2.2-41 に示すように、ラーメン高架橋の柱に曲げやせん断によるひび割れが見られた。これらの残留ひび割れ幅は特に大きなものではなかった。
