#### H28 年熊本地震 緑川支川の堤防被災状況速報 (第2報)

熊本大学工学部社会環境工学科 大本照憲 同大学大学院自然科学研究科学生 西 将吾

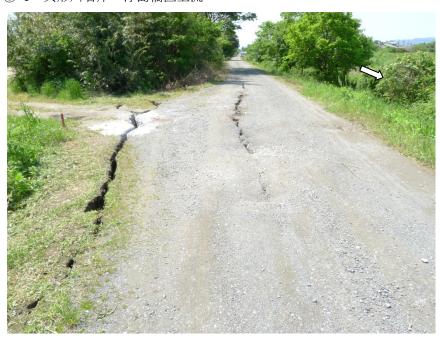
#### ⑥-1 矢形川右岸 浮島橋直上流

堤防天端法肩の縦断亀裂 亀裂 長さ 13m,幅 20cm,深さ 90cm 堤防天端中央の縦断亀裂 亀裂 長さ 12.5m,幅 5cm,深さ 60cm

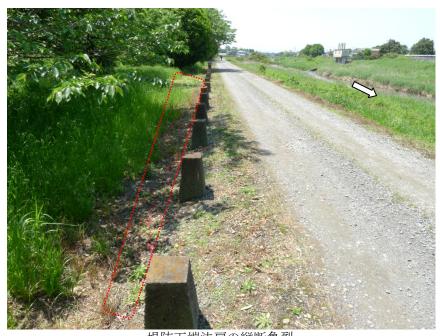
## ⑥-2 矢形川右岸 浮島橋直上流

堤防天端法肩の縦断亀裂 亀裂 長さ5.5m,幅2cm,深さ10cm

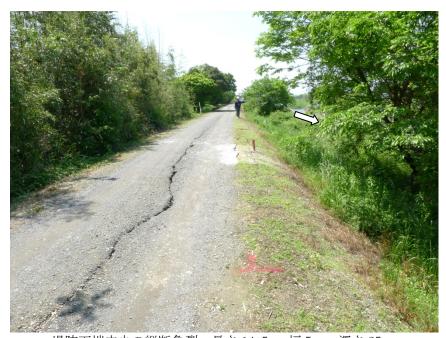
堤防天端中央の縦断亀裂 長さ14.5m,幅5cm,深さ25cm

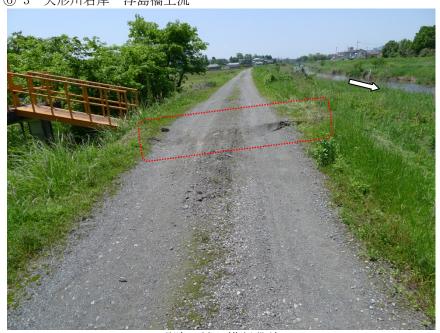
## ⑥-3 矢形川右岸 浮島橋上流

堤防天端の横断段差 亀裂 長さ 6.0m,幅 10cm,落差 20cm

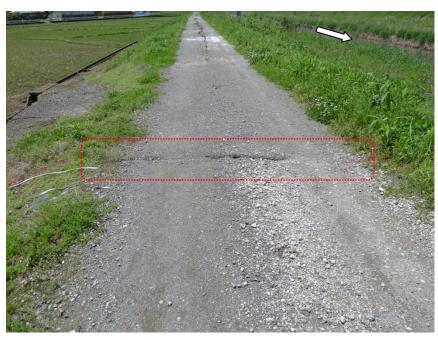
堤防天端の横断亀裂 亀裂 長さ3.5m,幅4cm,深さ5cm

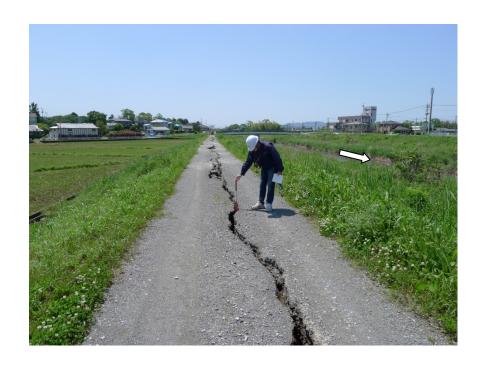
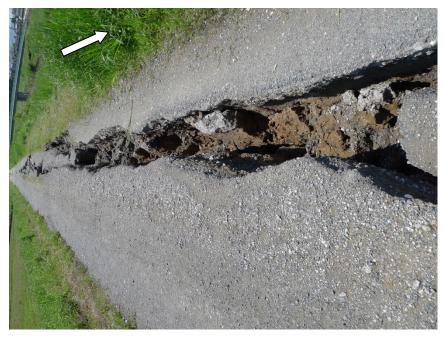
## ⑥-4 矢形川右岸 浮島橋上流

堤防天端の縦断亀裂 亀裂 長さ130m,幅100cm,深さ150cm(最大180cm)

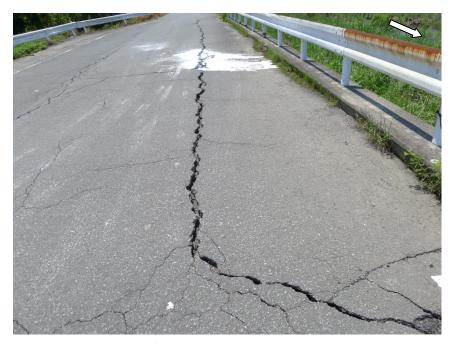
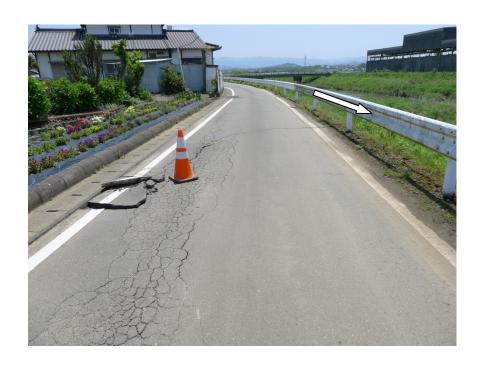
# ⑥-5 矢形川右岸 新矢形橋 右岸

亀裂 長さ54m,幅10cm,深さ20cm

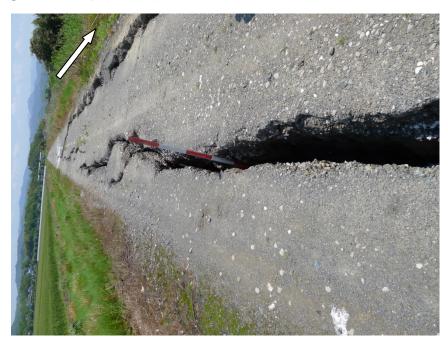
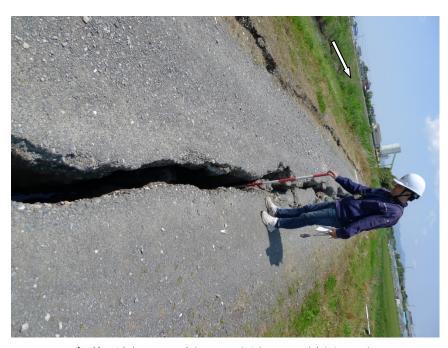
## ⑥-6 矢形川右岸 石塚橋 上流

亀裂 長さ257m,幅60cm,深さ145cm(水深45cm)

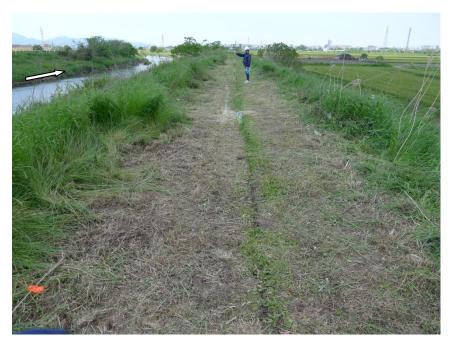
## ⑥-7 矢形川右岸 矢形橋上流

縦断段差 長さ15m, 落差5cm

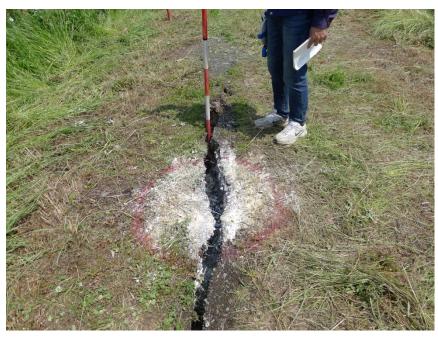
堤防天端の縦断亀裂 亀裂 長さ4.8m,幅15cm,深さ30cm

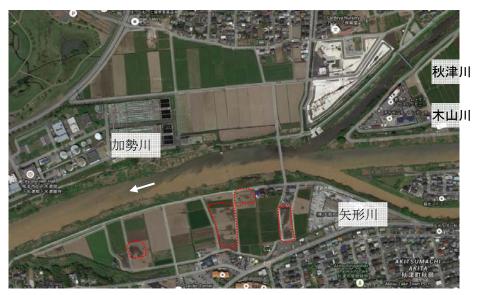
加勢川に合流する秋津川,木山川,矢形川 (グーグルマップの航空写真) 濁りは,矢形川,木山川,秋津川の順で小さくなる.

緑川支川の濁りおよび噴砂跡

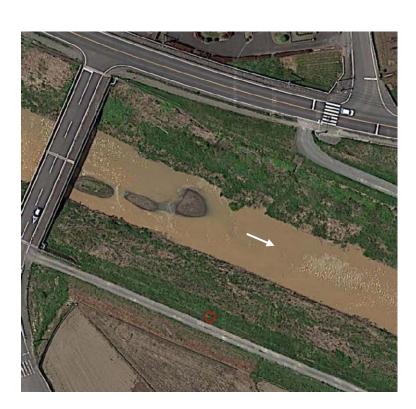
矢形川に現れた河道内の噴砂

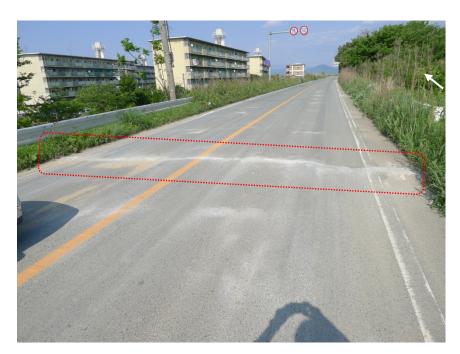
緑川右岸 横断段差 長さ 6.6m, 段差, 落差 2cm(修復済み)

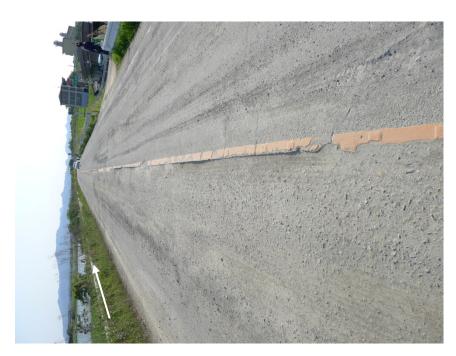
緑川右岸 緑川出張所付近 縦断亀裂の修復中
