## 熊本地震 第一回調査報告

### <調査概要>

- ・日時：2016年4月28日11時～16時
- ・メンバー：東京理科大学理工学部土木工学科 二瓶泰雄，倉上由貴（D2，特別研究員 DC2）
- ・調査場所：以下の8か所

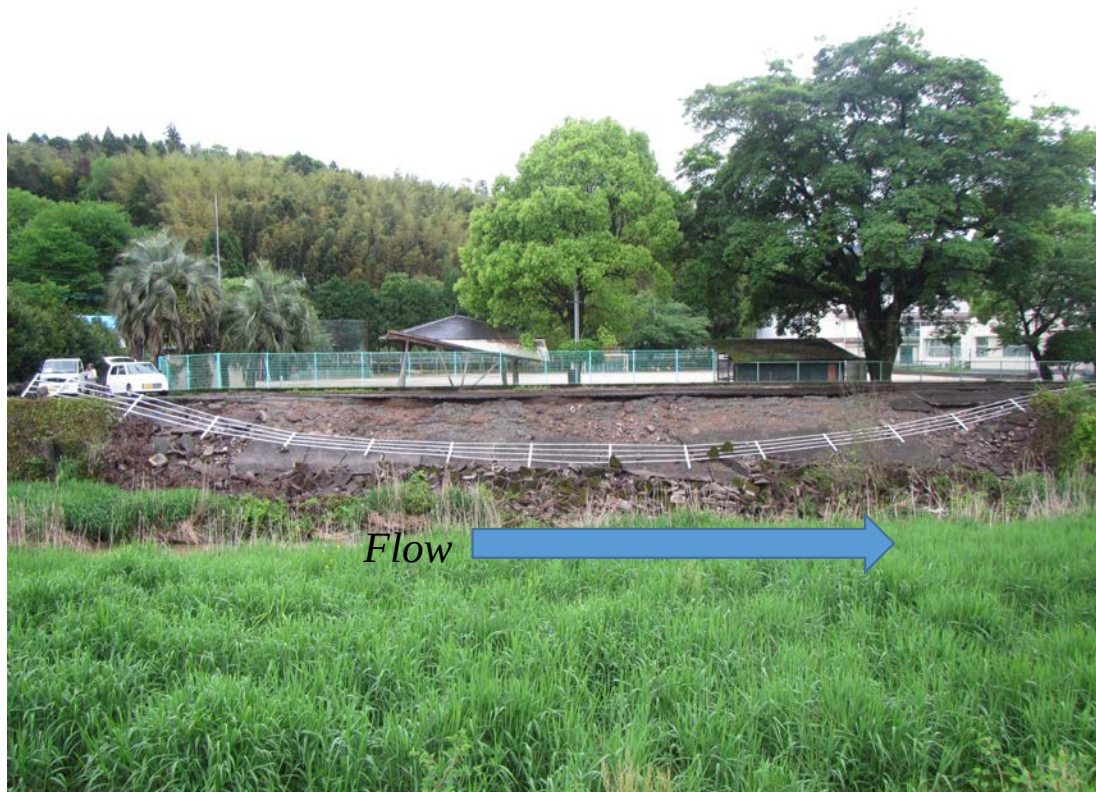
1) 木山川津森小 (左岸) : 護岸崩落

左岸の護岸が川側に崩落 (長さ  $L=39\text{m}$ ). 天端幅 2m 程度.

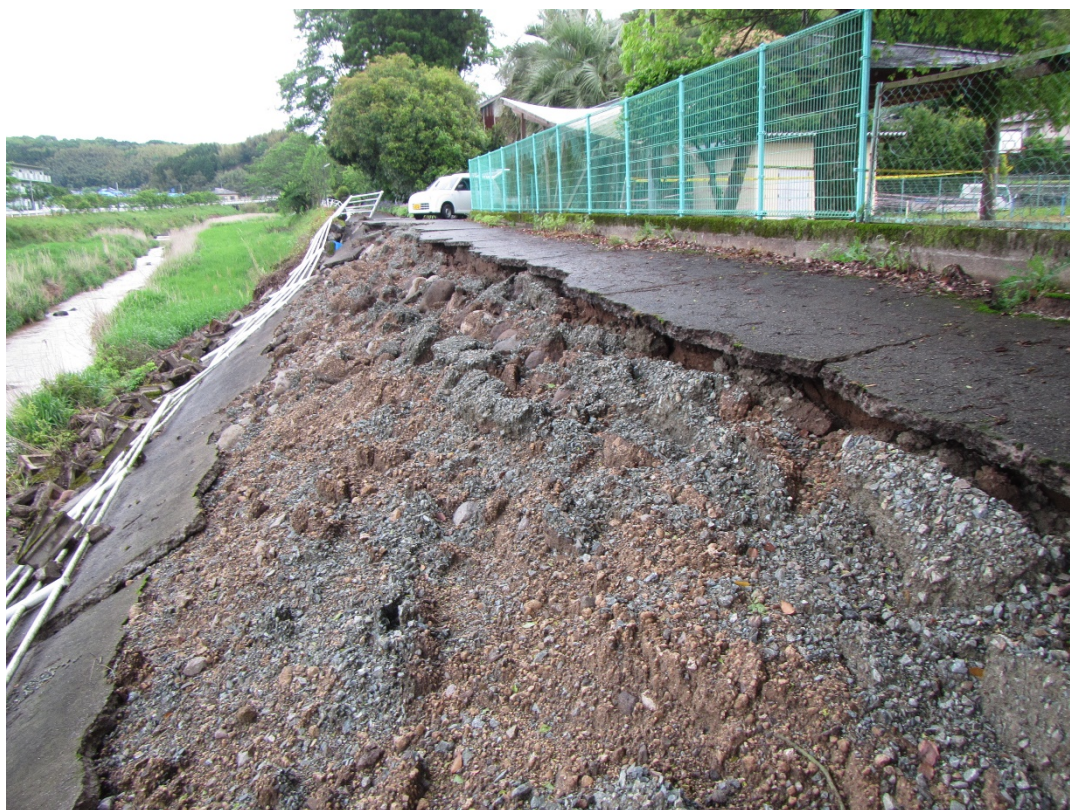
崩壊状況を横から撮影. 堤体材料は礫混じり砂.

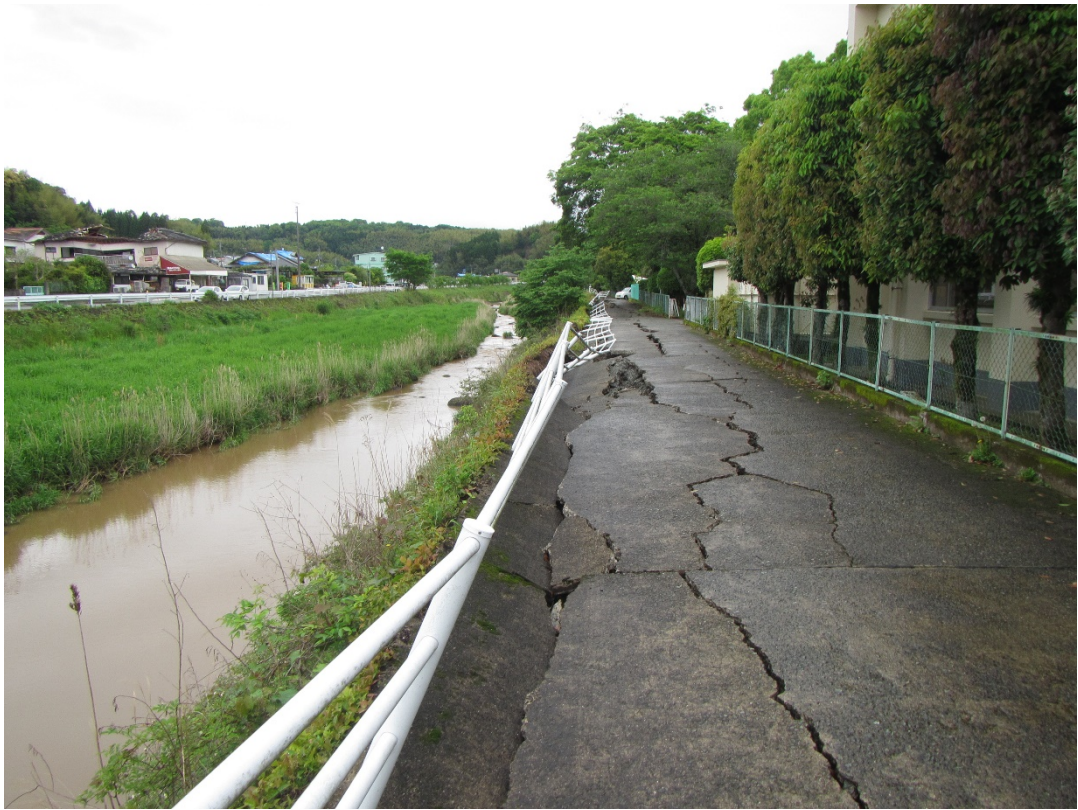
崩壊現場の上流より撮影．天端の縦断亀裂が発生（100m 以上の区間）．横断亀裂も見られる．

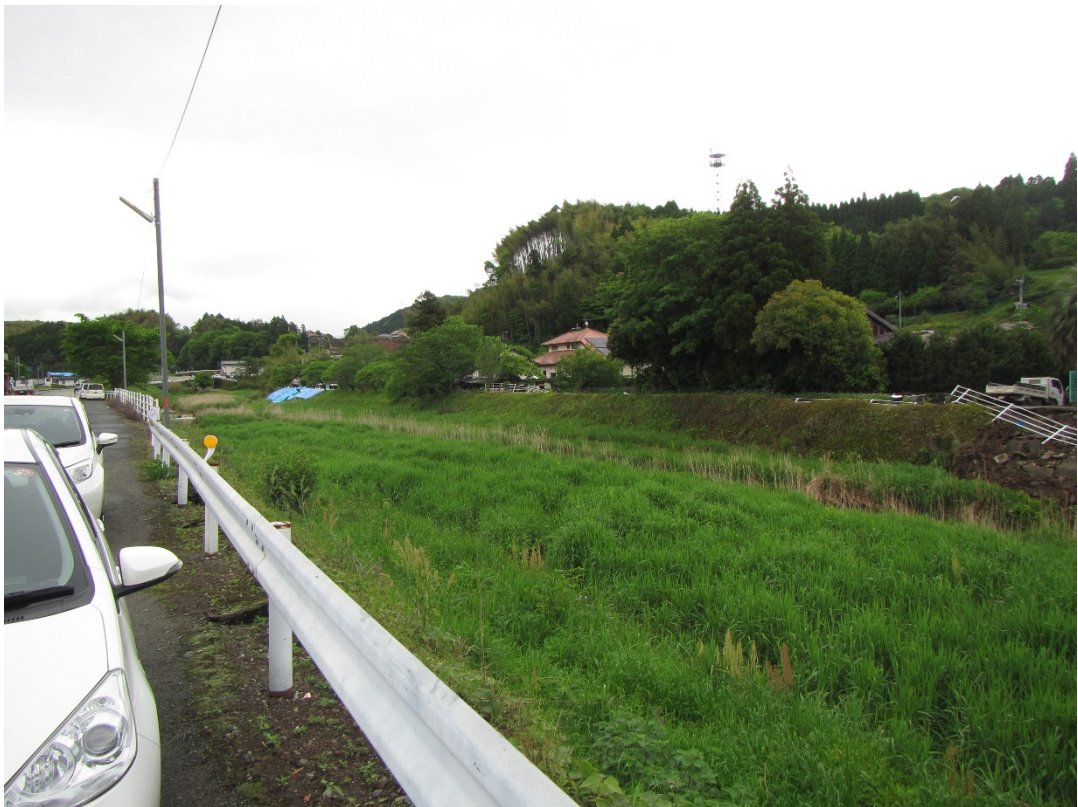
崩落現場の上流 100m 地点にもブルーシート．同じく護岸崩落が起きたか？

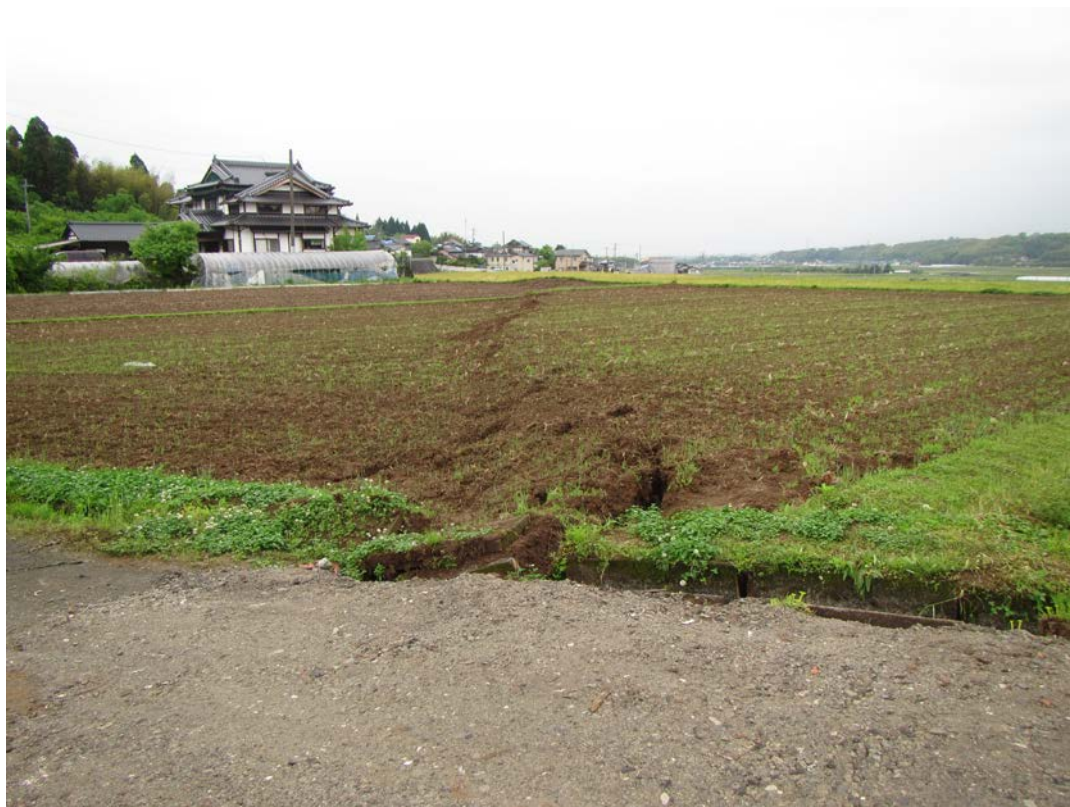
2) 金山川：断層出現，堤防崩壊

金山川を挟んで，断層が地表面に出現．高低差は約 30 cm.

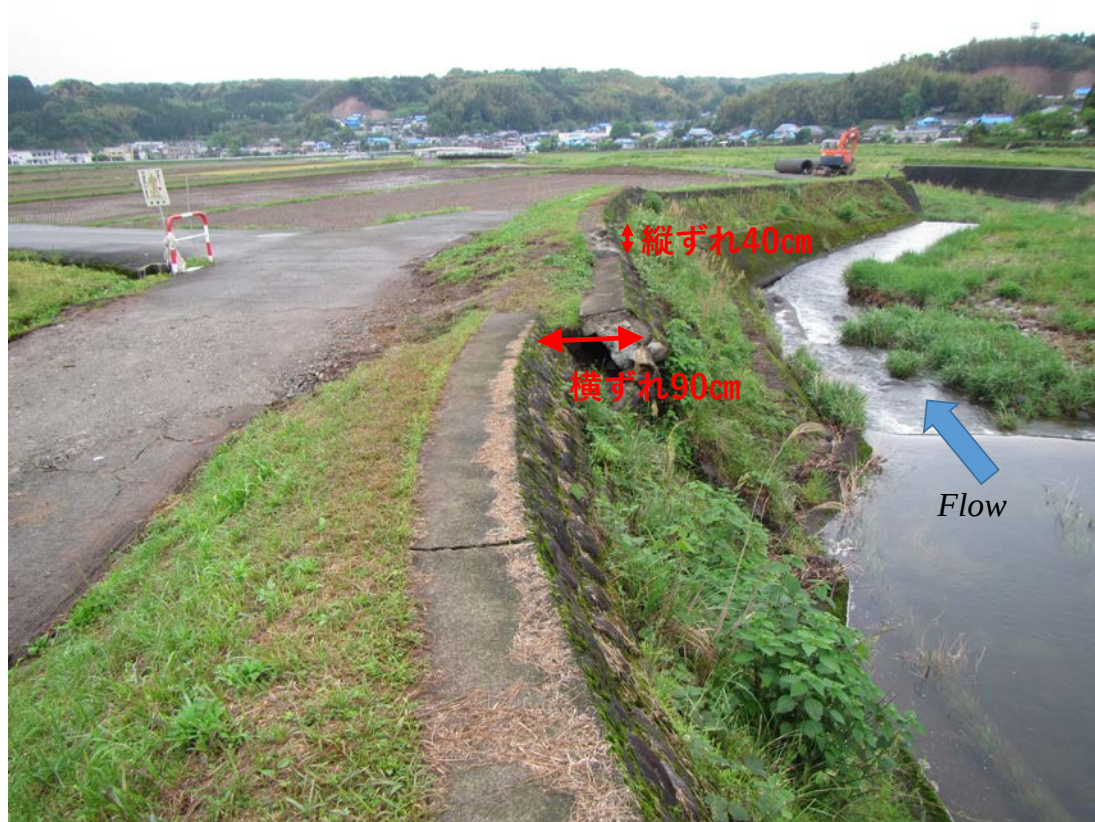
左岸側堤防の変形．堤防が川側に 90 cm移動し，縦方向には 40 cmずれていた．

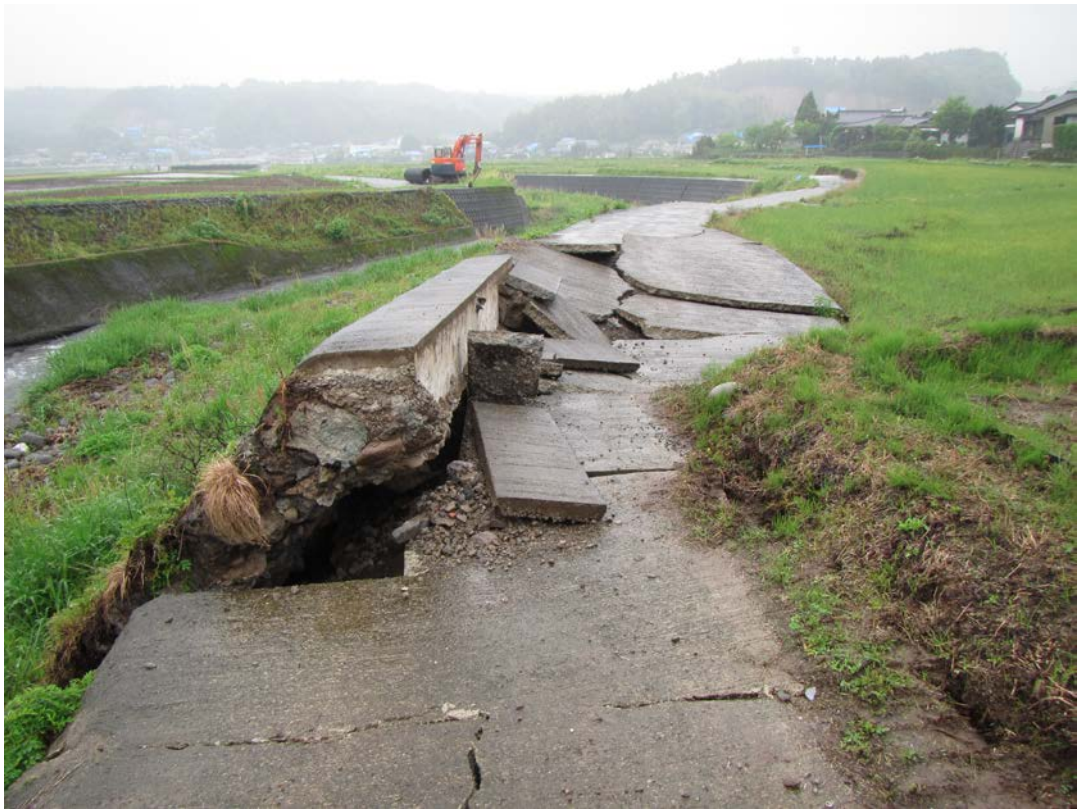
右岸側堤防も大きな被害。全体的に浮き上がり，高低差は最大 90 cm. コンクリート舗装された天端も広い範囲で割れていた。

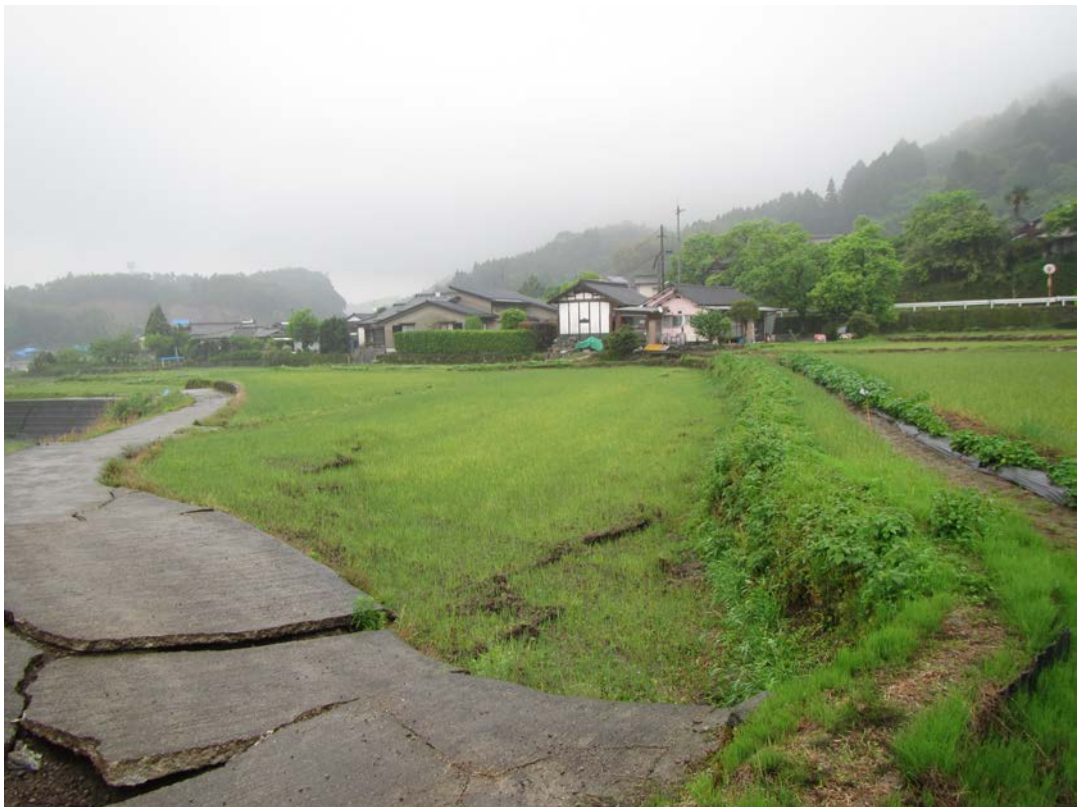
右岸側の畑にも断層が出現。2本出現。断層上と思われる家屋には大きな被害は見られなかった(左岸も同様)。

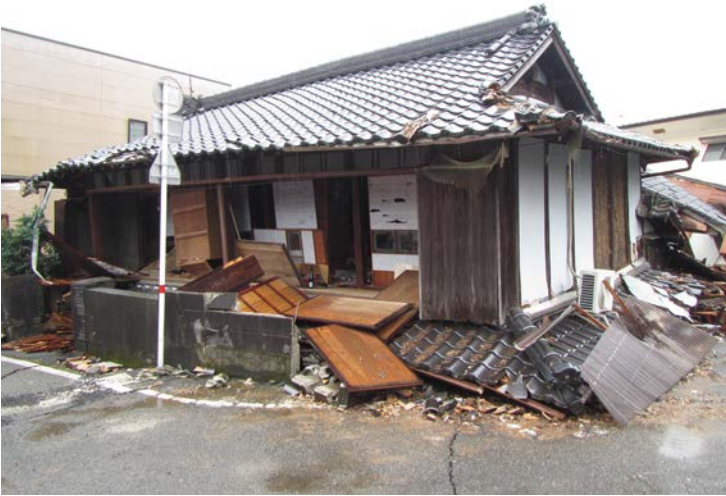
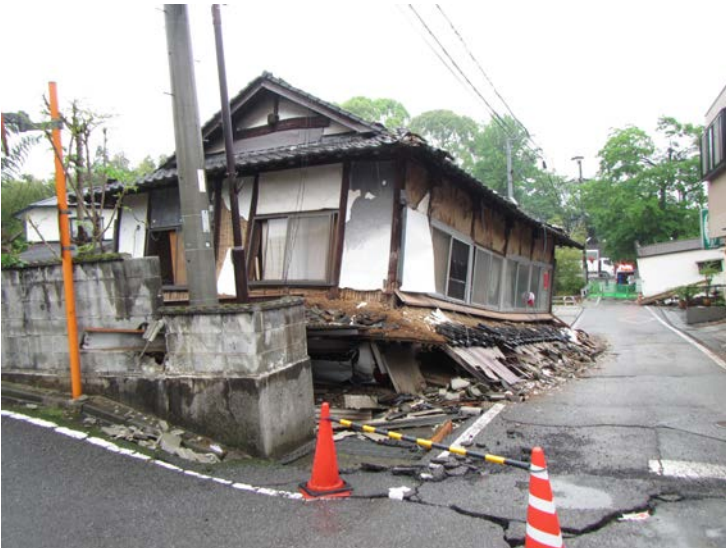
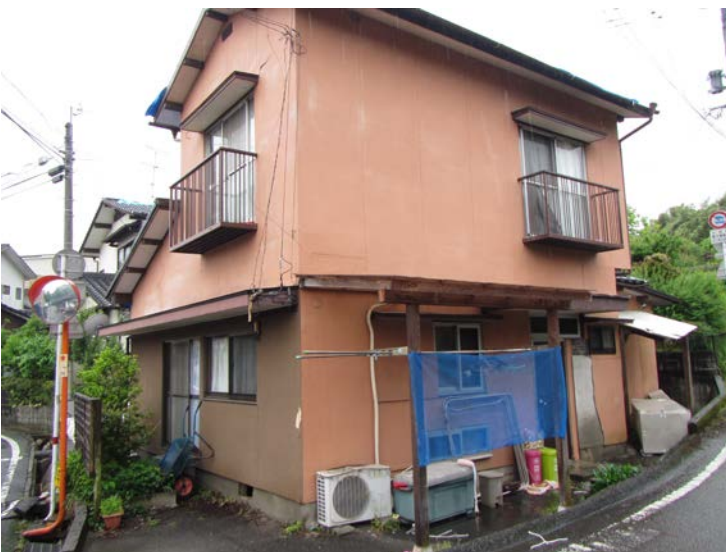
### 3) 益城町：建物被害

国道 443 号と県道 28 号の交差点そばの住宅街内の四つ角．ほぼ同じ場所なのに建物被害の差が顕著である．

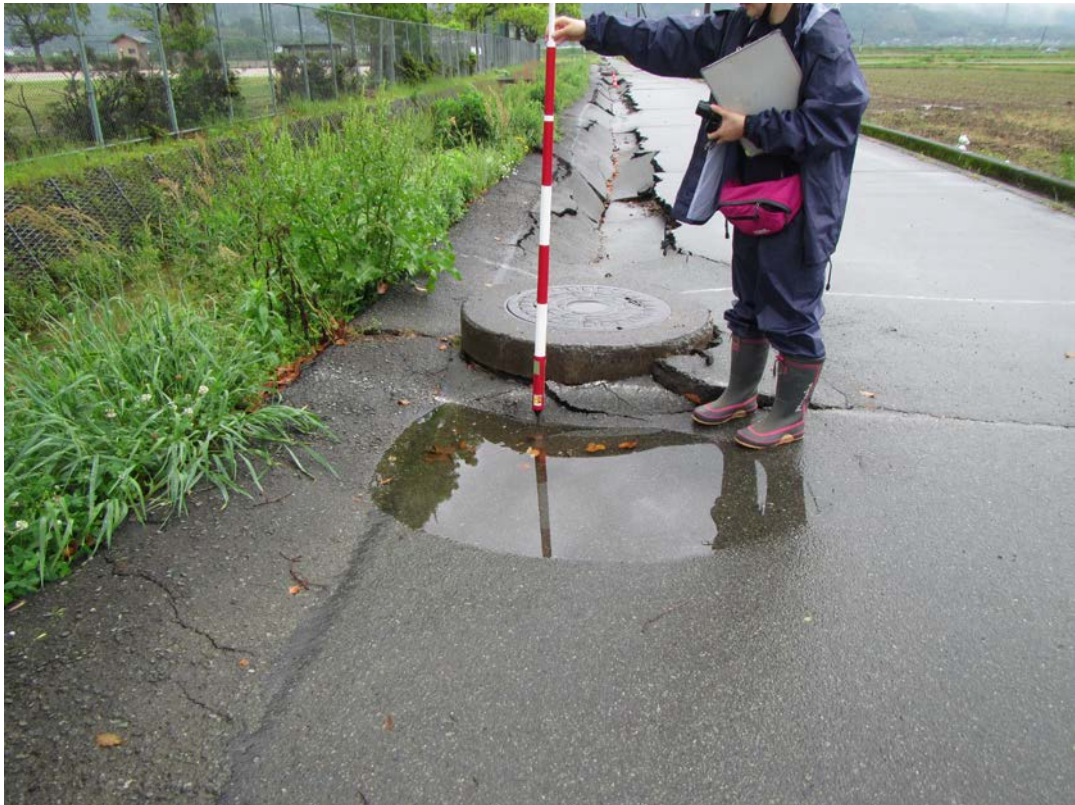
#### 4) 秋津川周辺：道路陥没

秋津川左岸側の道路（グランド脇，木山川に繋がる道路）．マンホールの浮き上がり（10 cm程度）．液状化した模様．

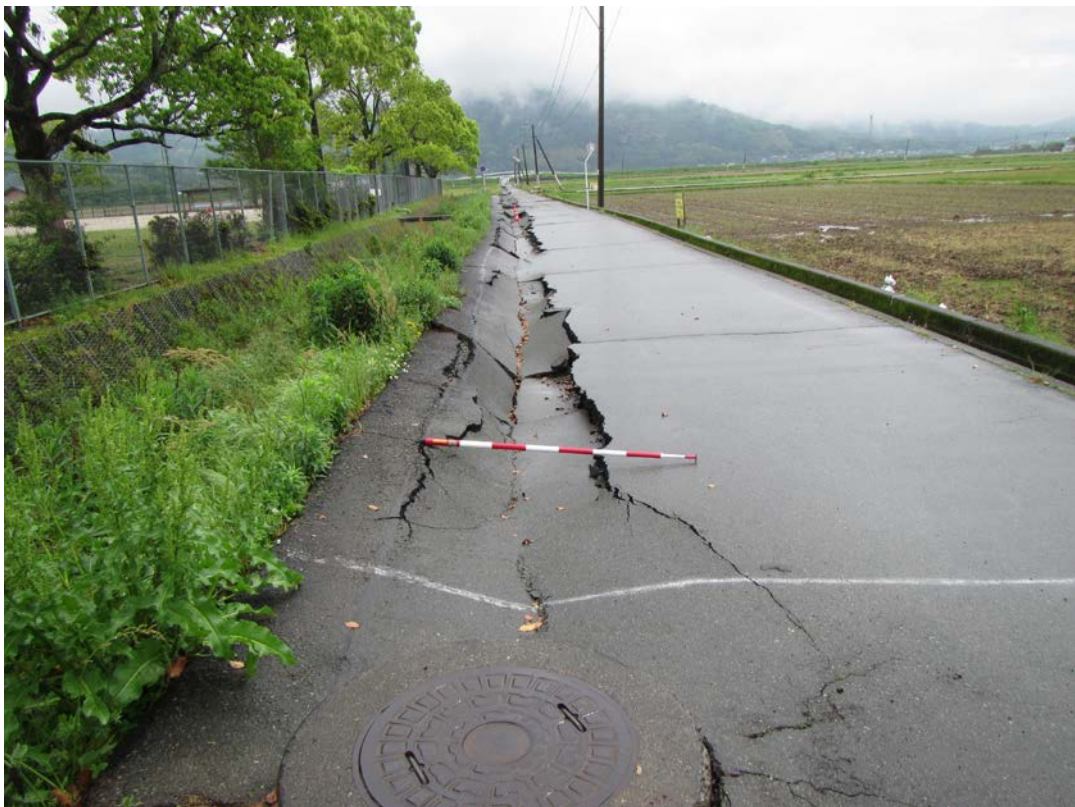
道路の陥没（長さ 200m 以上）．マンホールを繋ぐ管路部分が陥没．幅 120 cm，40 cm程度陥没．

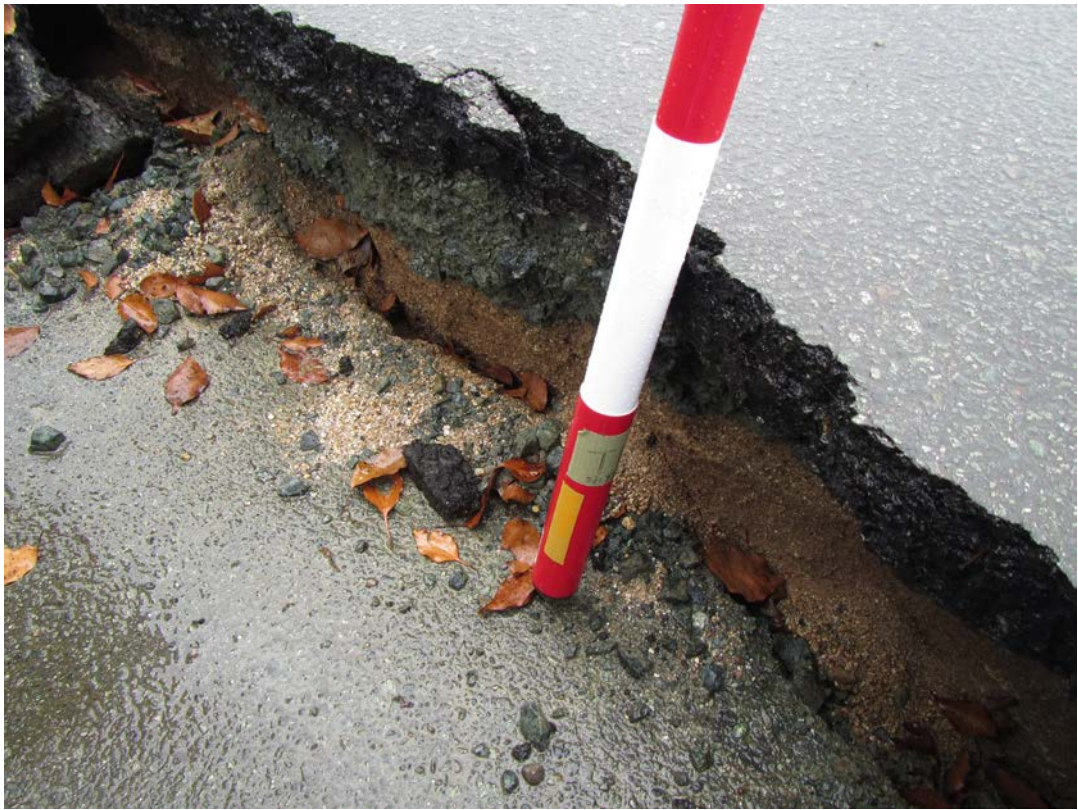
路盤材の下は礫混じり砂.

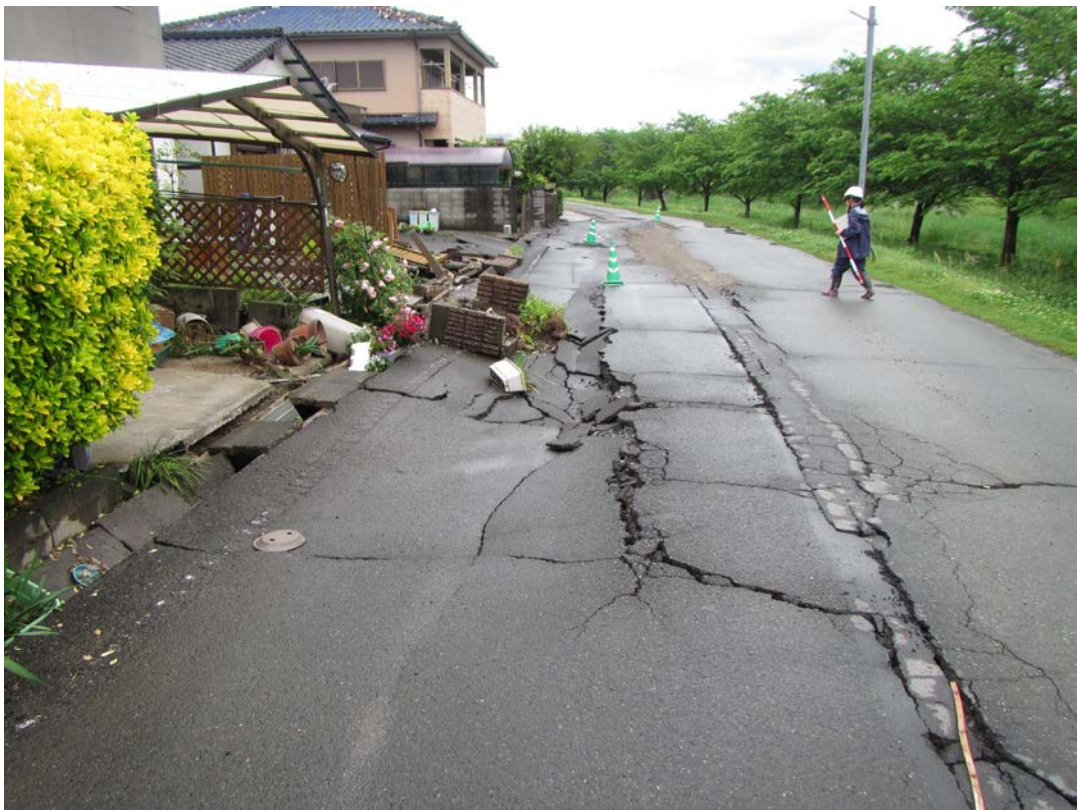
秋津川右岸側の堤防道路でも陥没（長さ 23m）. 他にも縦断亀裂.

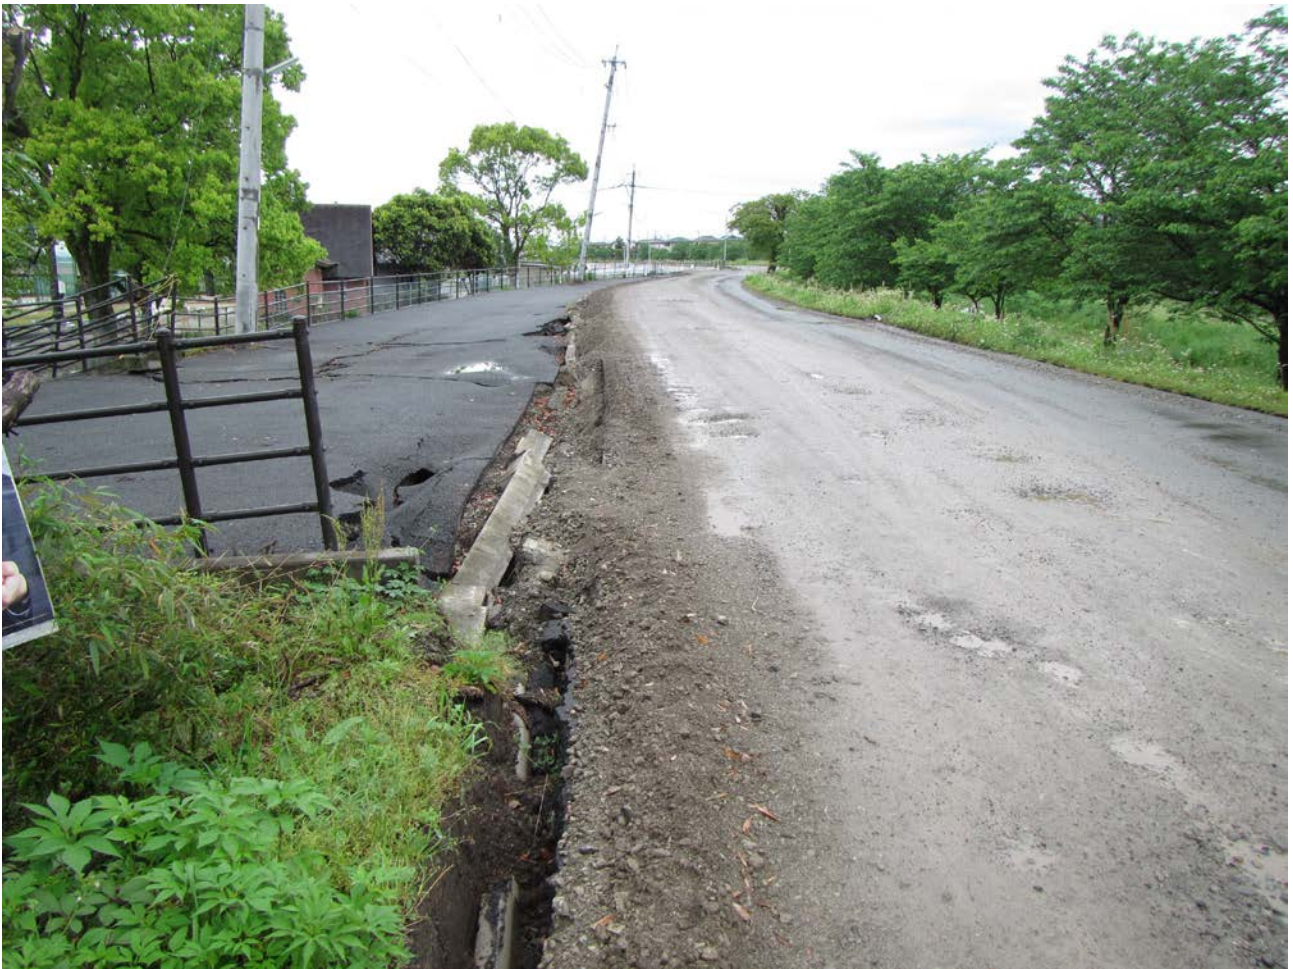
秋津川左岸側の堤防道路。堤防裏側に変位した模様。元々道路はアスファルト舗装されていたが、視察当時はアスファルトが無かった。

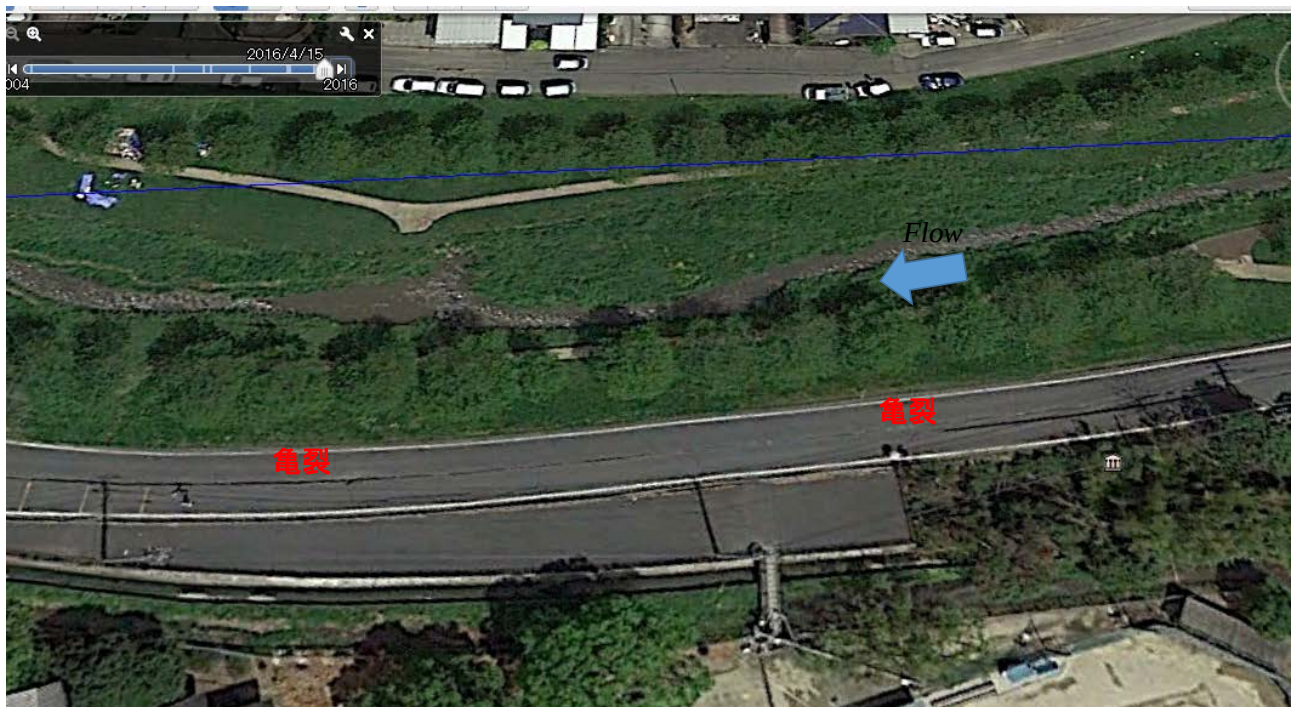
4/15 時点の Google earth. 左岸天端道路上に、縦断亀裂あり。前震（4/14）で発生した模様。

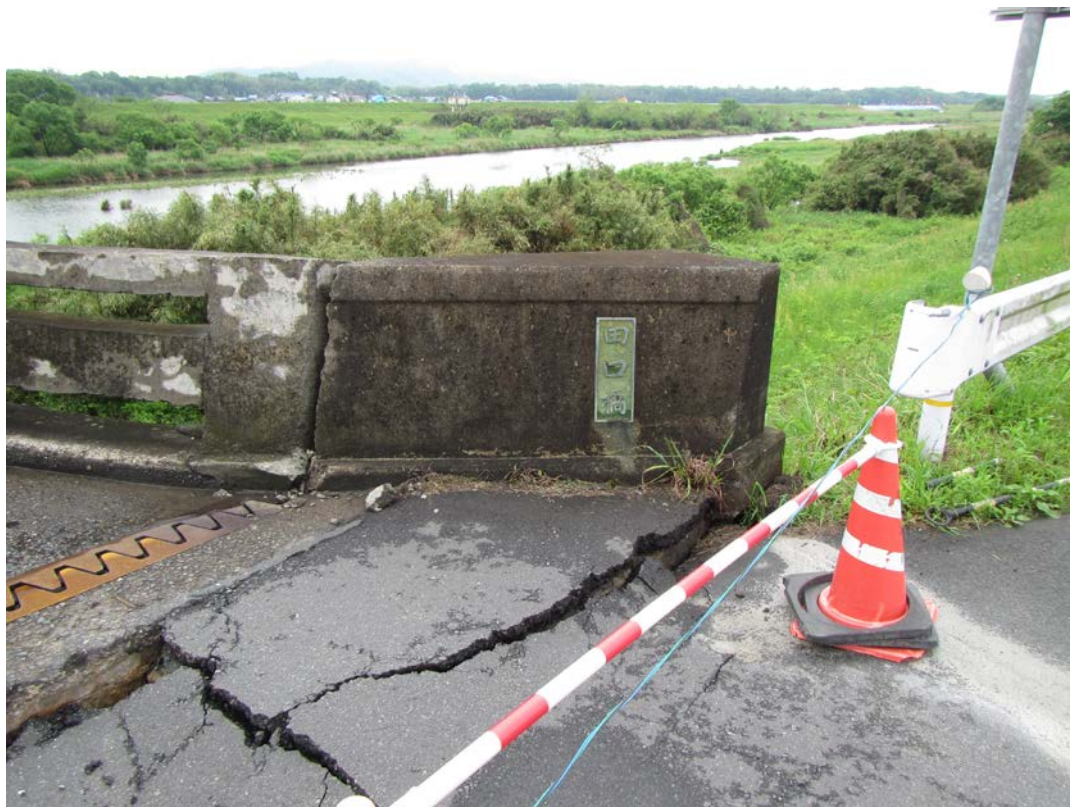
5) 緑川 19.3k 右岸 (田口橋) : 橋梁被害

田口橋左岸側. 橋梁と堤防の接続部で段差 (10 cm程度).

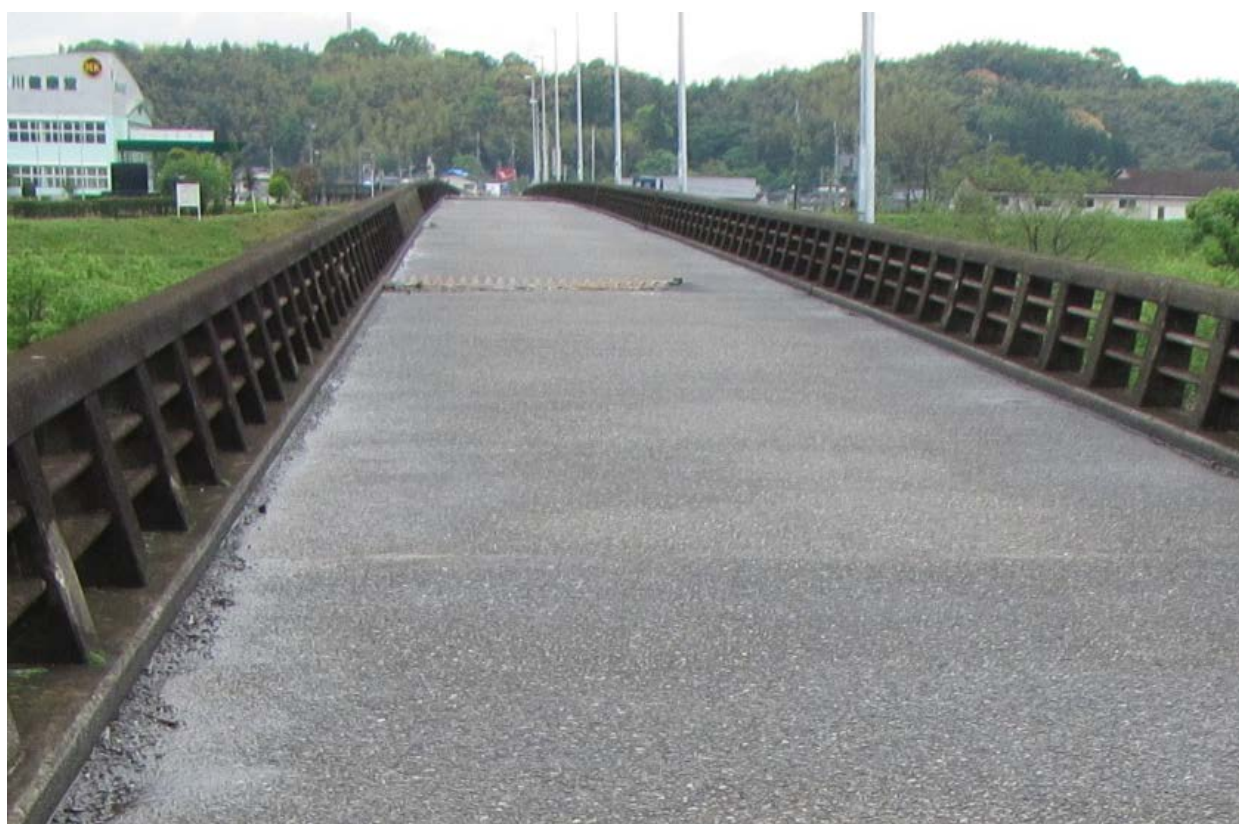
橋梁内のつなぎ目も縦ずれが生じていた.

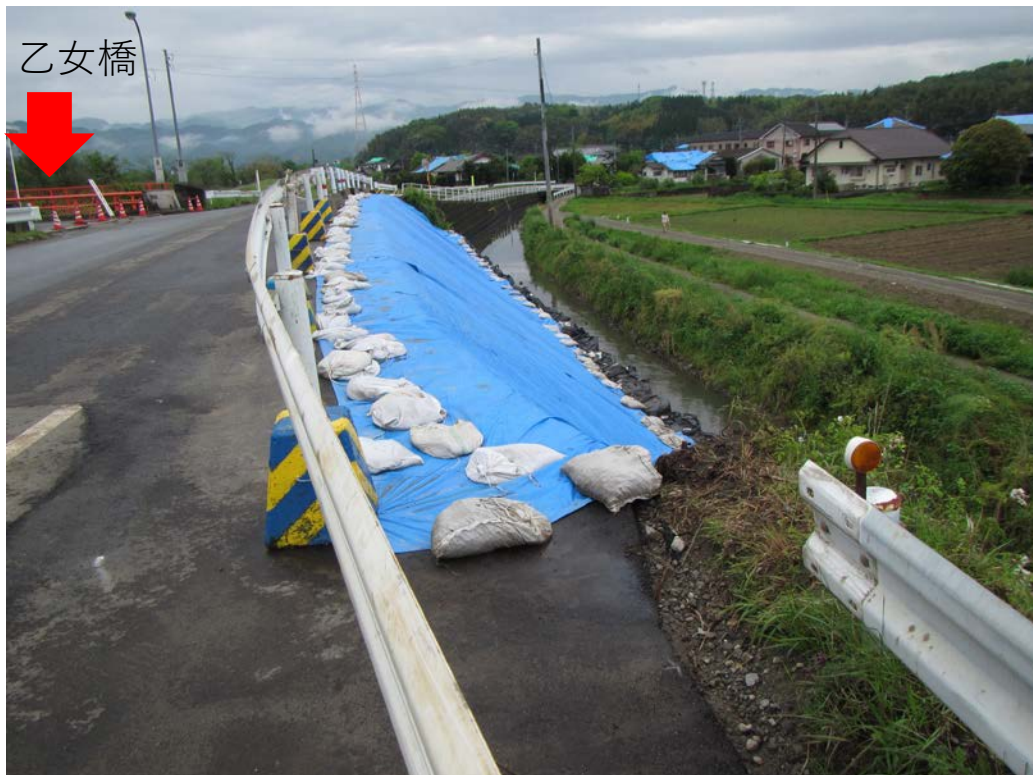
6) 緑川 20.7k 左岸 (乙女橋) : 堤防裏法すべり, 橋梁被害

乙女橋の左岸堤防の裏のり面が法すべり.  $L=50\text{m}$ . 裏のり面勾配はだいたい 5 分.

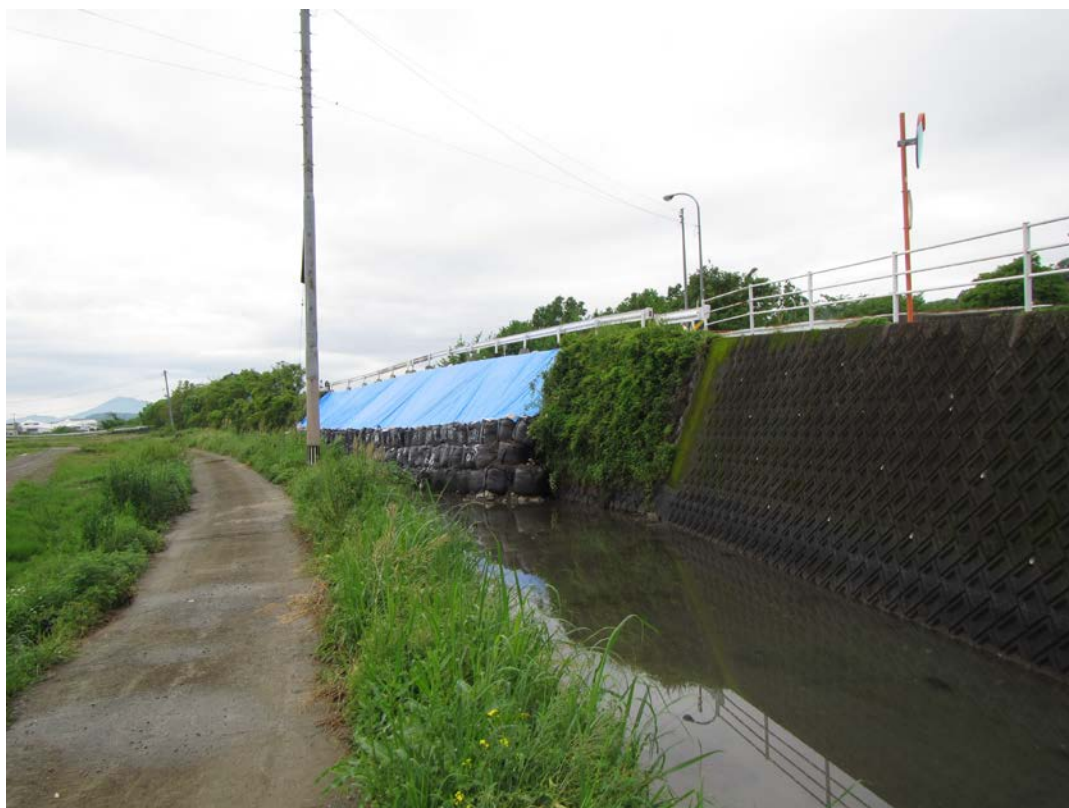
同じ場所を裏のり面側から撮影. のり尻に小水路あり. のり尻に土嚢が 3 段積まれていた.

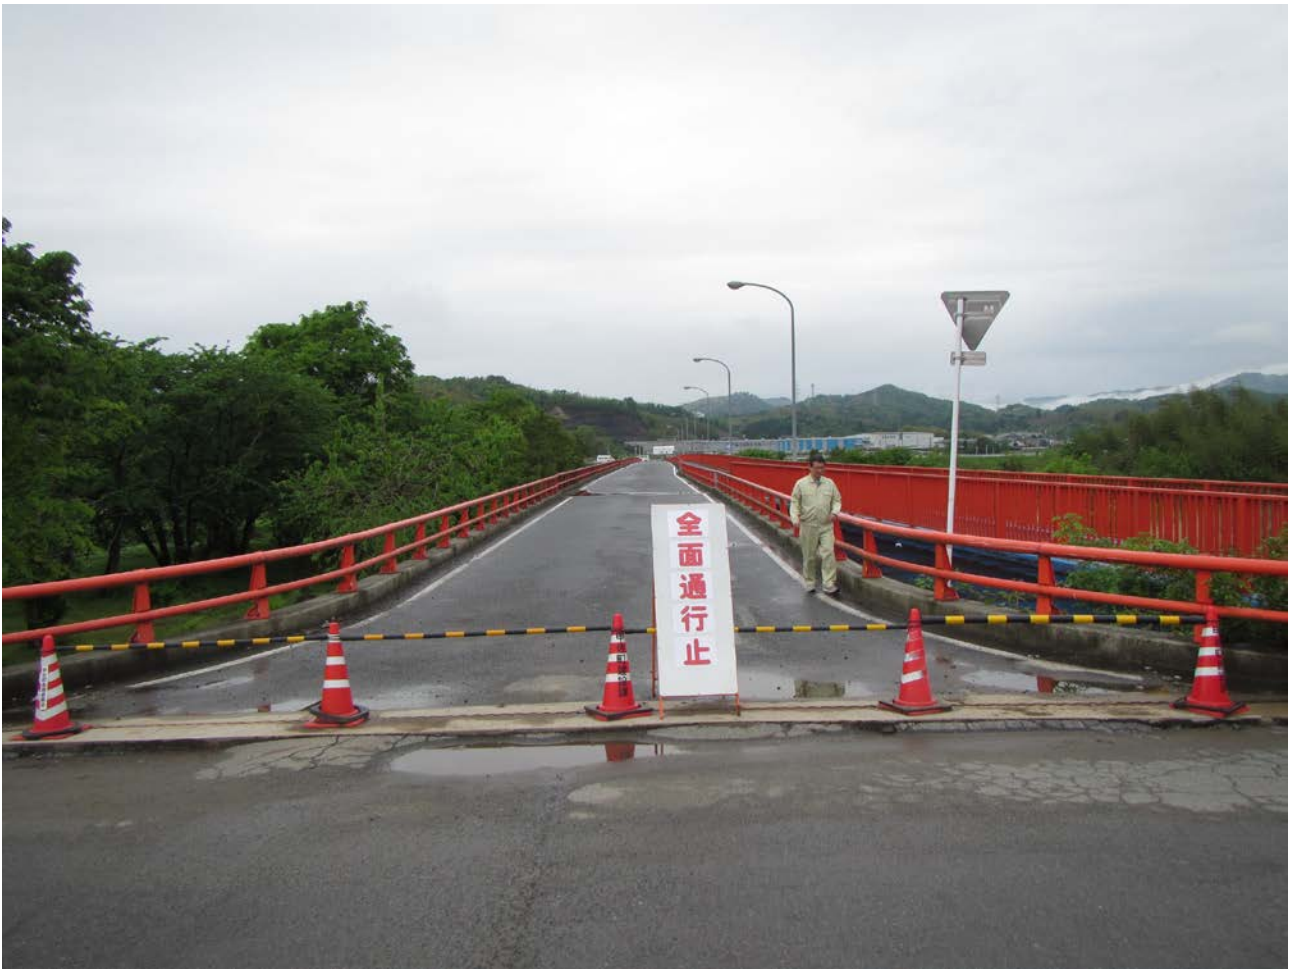
乙女橋を左岸側から撮影。橋が鉛直方向だけでなく、水平方向にも変位している様子が分かる。

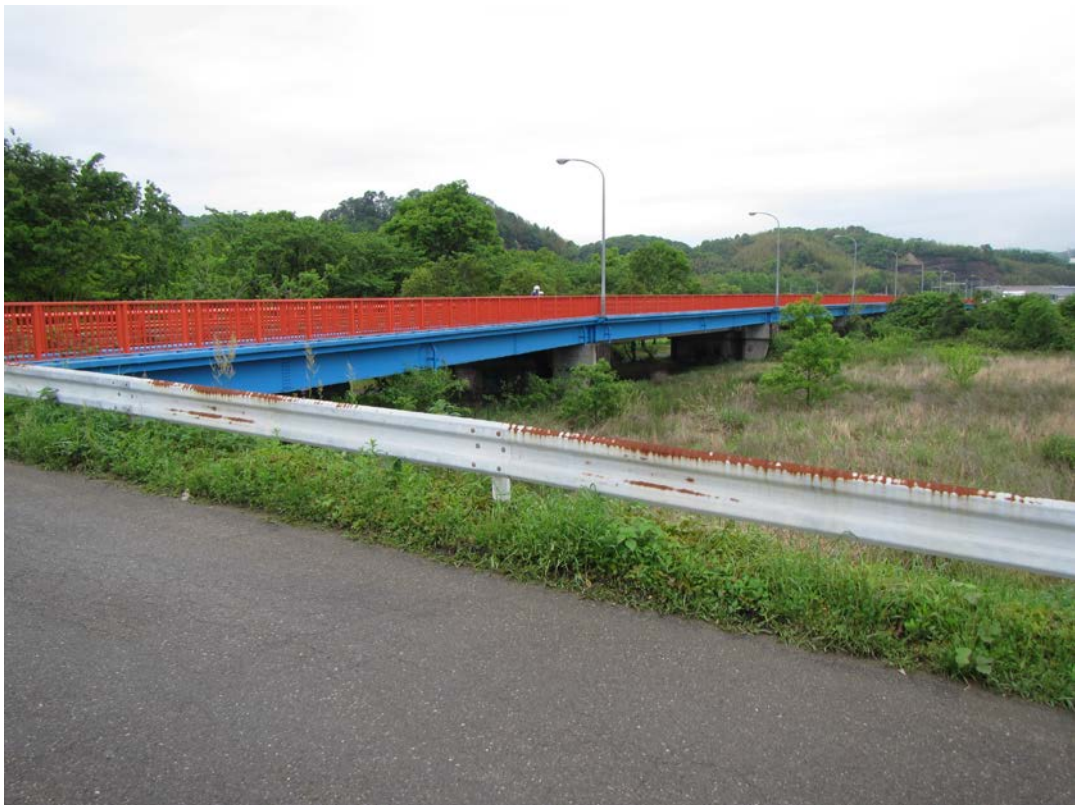
乙女橋を上流側から撮影。街灯付近で、不連続的に変化している様子が分かる。

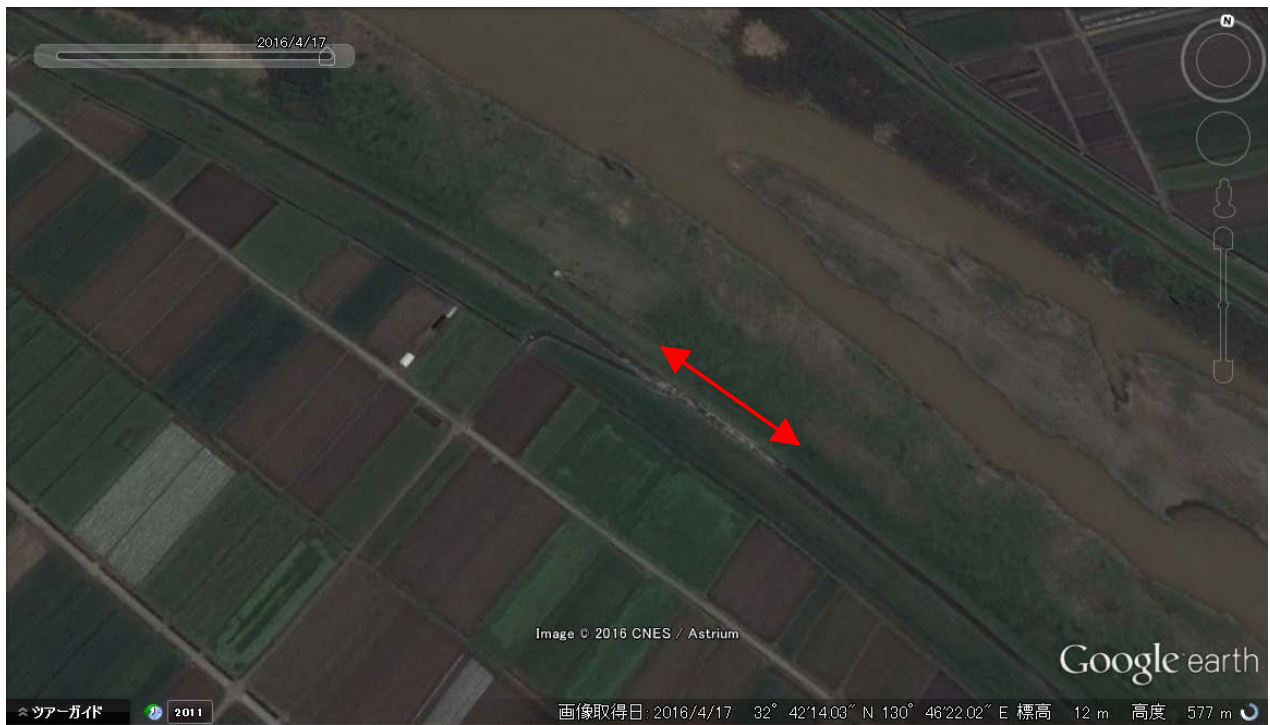
7) 緑川 18.6k 左岸 (田口橋上流): 天端縦断亀裂

4/17 撮影の Google earth. 赤矢印部分が被災箇所. 堤防天端の縦断亀裂が発生 (4/15 には確認されておらず, 本震 (4/16) に発生した模様).

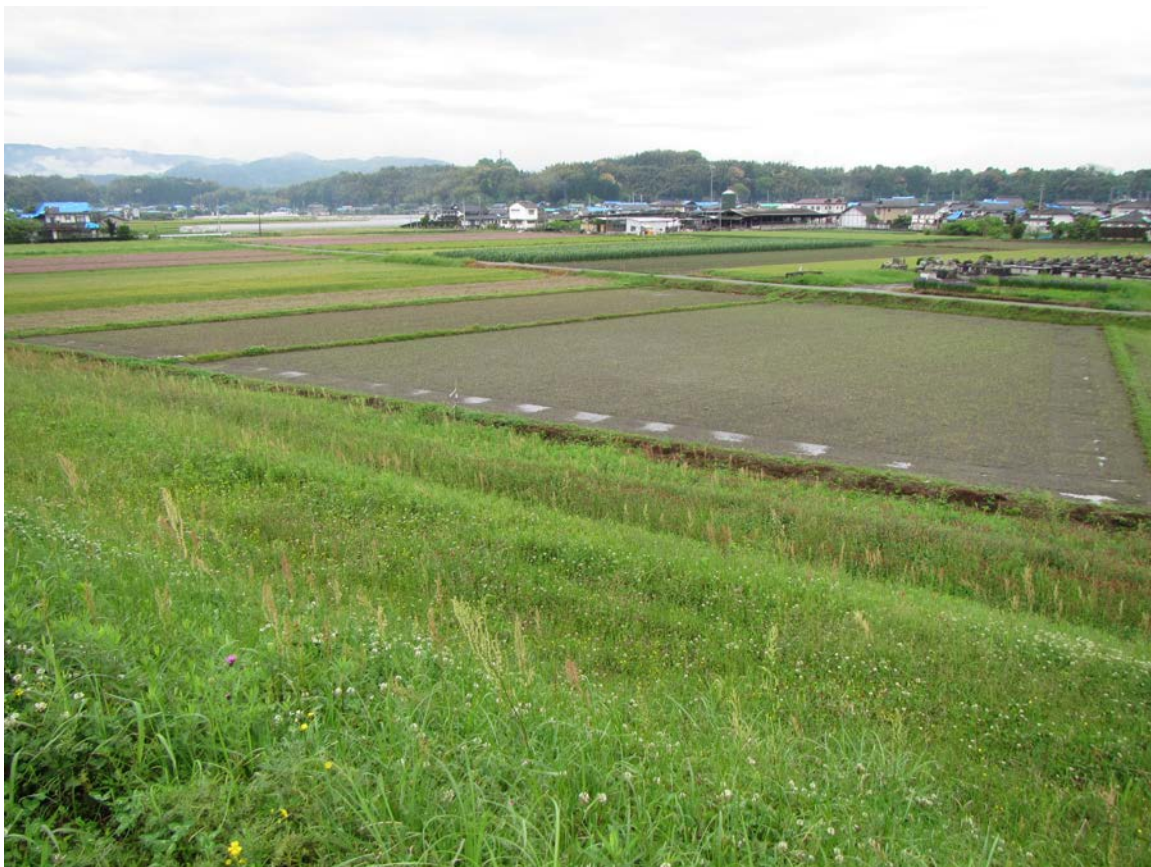
被災箇所傍の裏のり面側．畑地内に一定間隔の水たまりあり．

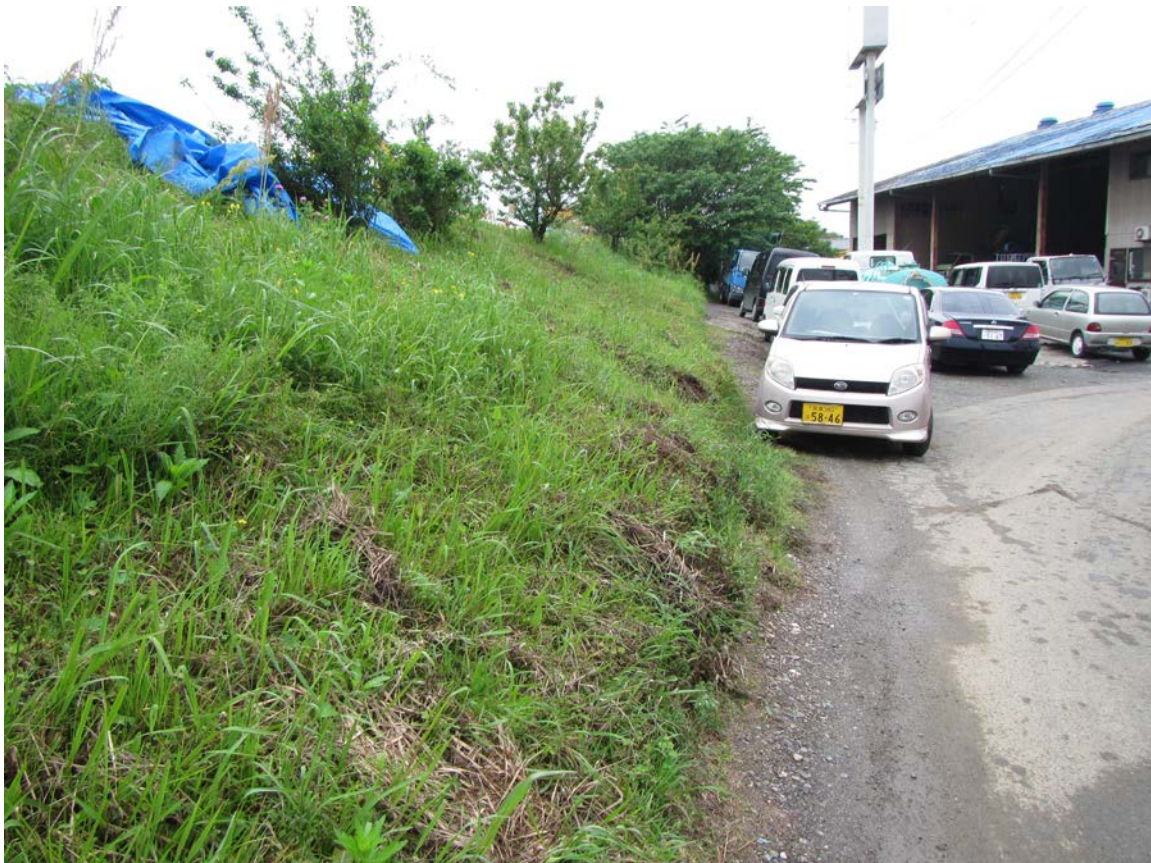
堤防が裏のり面側に変形し，裏のり尻では急勾配化している模様.
