## 熊本地震 第一回調査報告

### <調査概要>

- ・日時：2016年4月28日11時～16時
- ・メンバー：東京理科大学理工学部土木工学科 二瓶泰雄，倉上由貴（D2，特別研究員 DC2）
- ・調査場所：以下の8か所

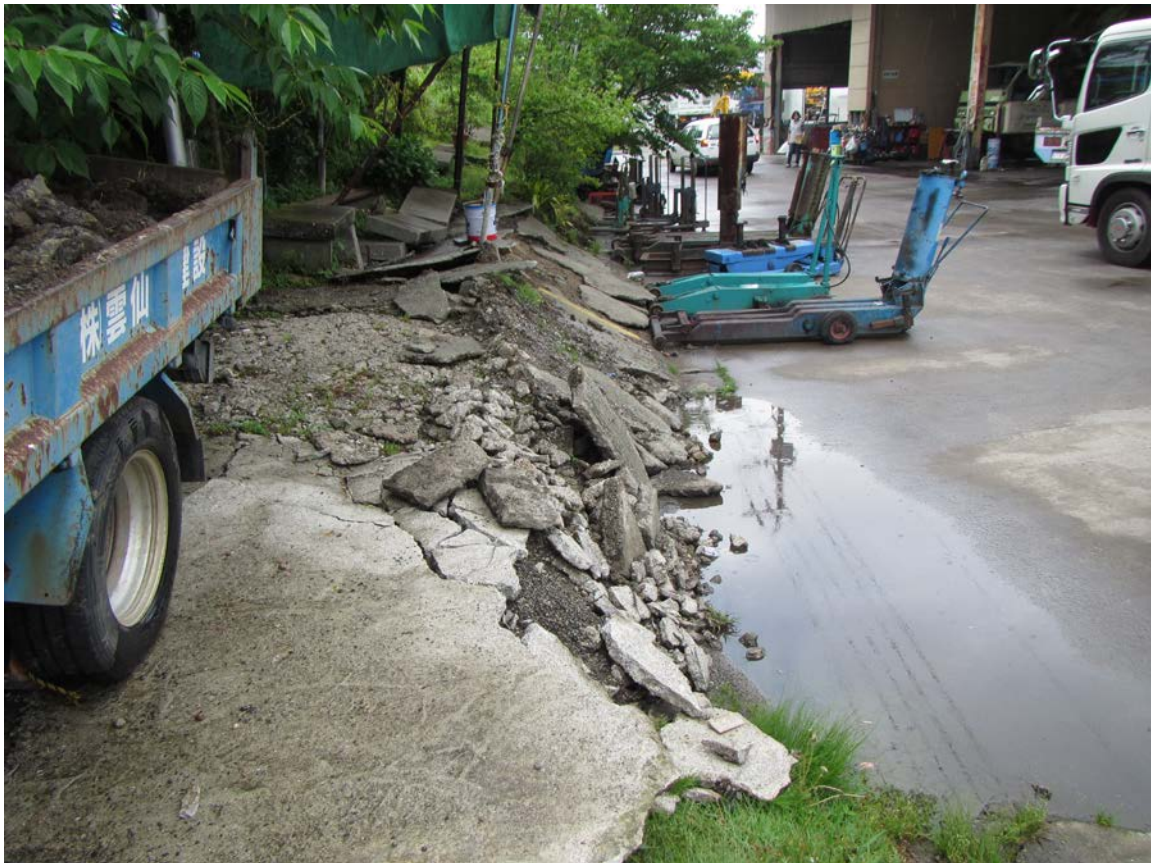
裏のり尻部のコンクリートが割れていた.

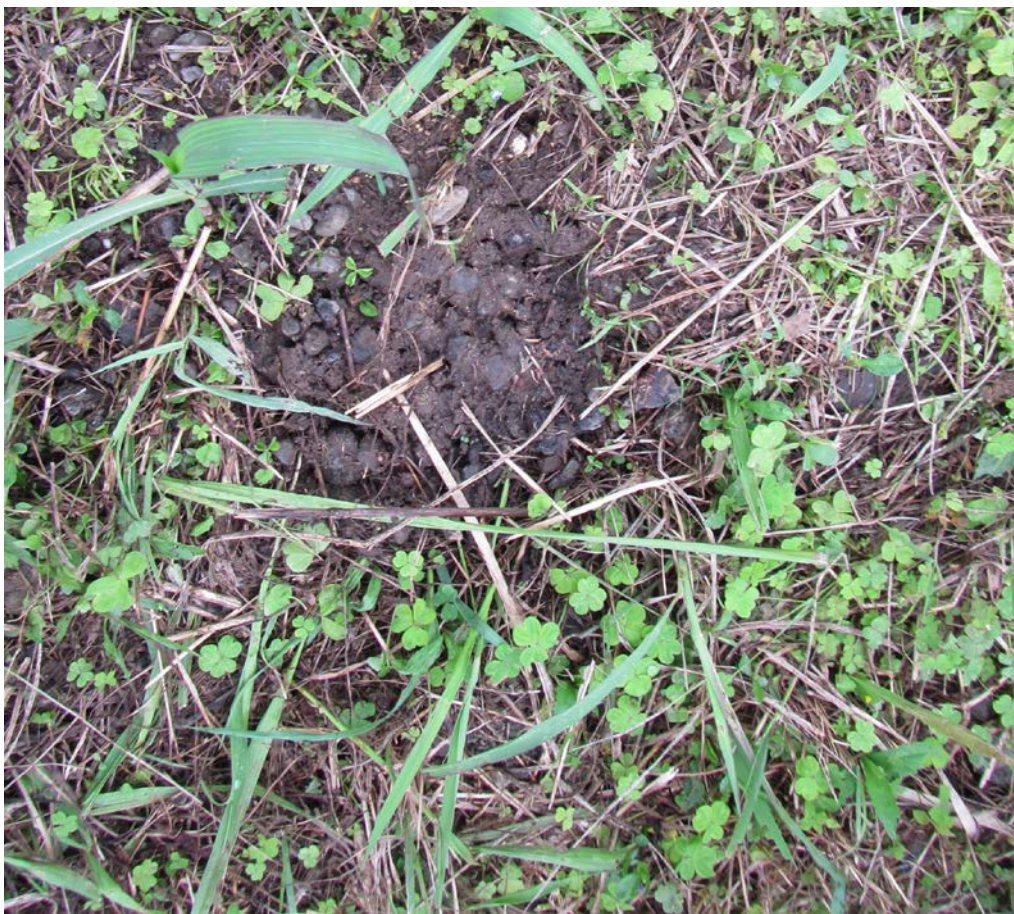
堤体材料としては、比較的大きな礫があった.
