平成22年7月広島県庄原市で発生した土砂災害に関する
4学会合同現地調査報告会
平成22年9月30日 於：(社)土木学会講堂

源頭部崩壊とメカニズム

福岡 浩(京都大学防災研究所)
向井信之・星野由典(建設技術研究所)
池田 学(エイト日本技術開発)

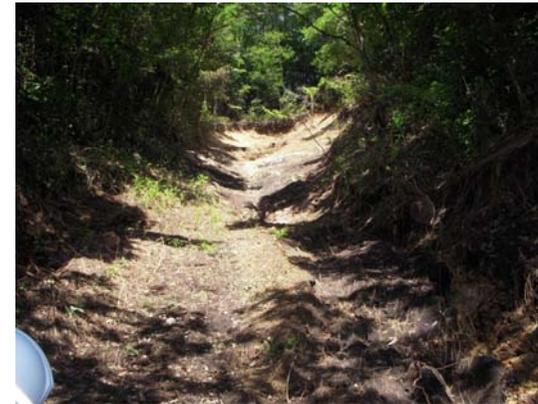
調査溪流の溪床、源頭部の遠景
尾根直下に位置する源頭部は2段の崩壊からなる。

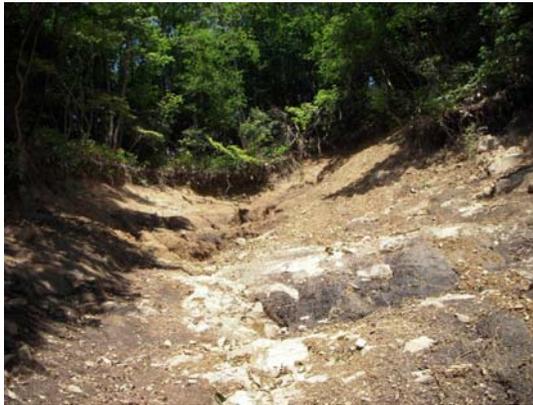
源頭部の崩壊状況
位置はGoogle Earth図上のA点

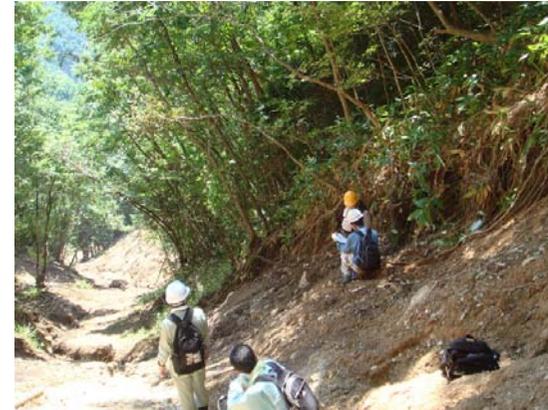
篠堂川の比較的大規模な右支溪の源頭部から
下流を見たところ。溪岸侵食の状況。

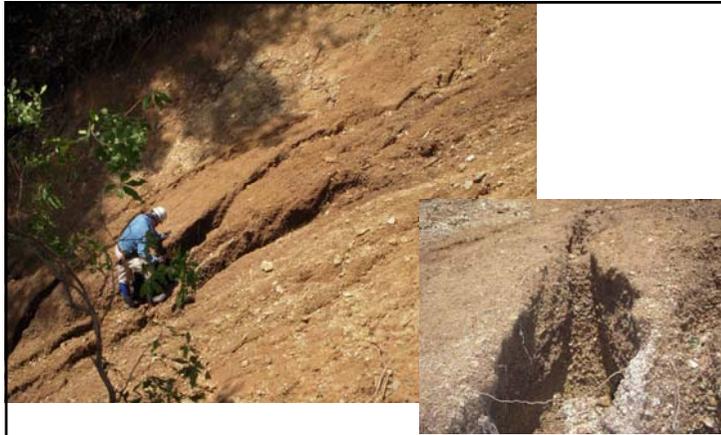
源頭部付近の谷底には礫が堆積
礫と基盤岩(流紋岩)との境界より湧水が滲んでいる

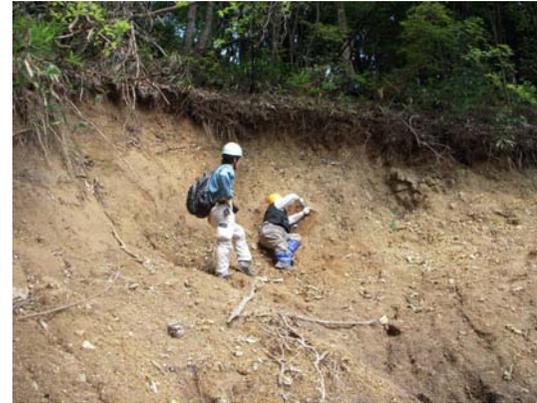
滑落崖の状況、崩壊深さ約1.5m
滑落崖には土砂(礫混じり砂質シルト)が露出

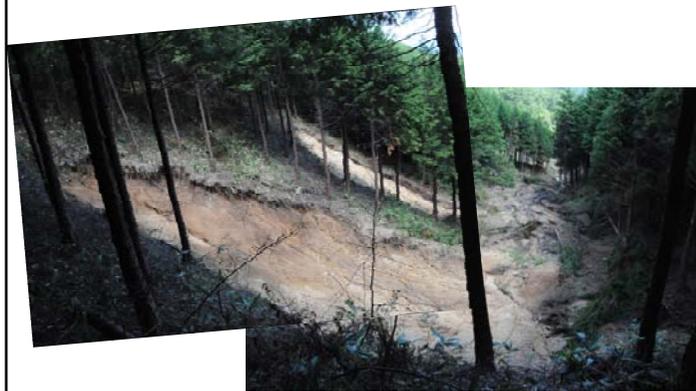
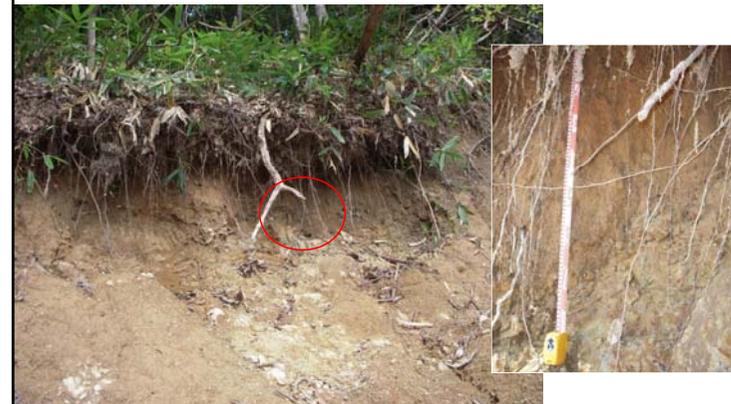
尾根沿いに多発した崩壊

滑落崖の赤円箇所を試料を採取し、残渣物を調べた

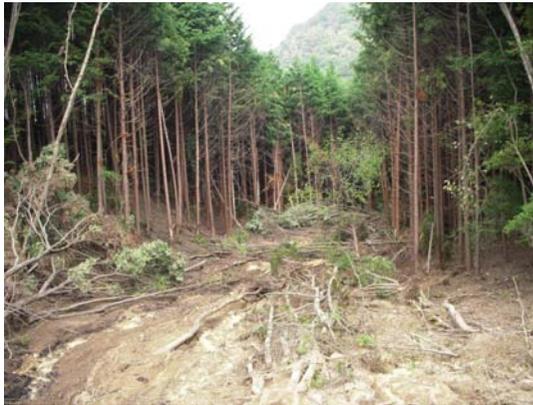
土砂流出状況
斜面途中で減速、停止している

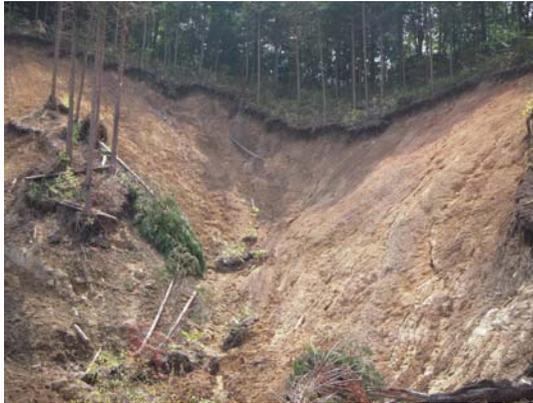
大戸川支溪 源頭部の一部 基盤岩が露出
深さ1m程度であるが、崩壊幅は広い
