土木学会平成 23 年台風 12 号土砂災害調査報告書

土木学会平成 23 年台風 12 号土砂災害現地調査団

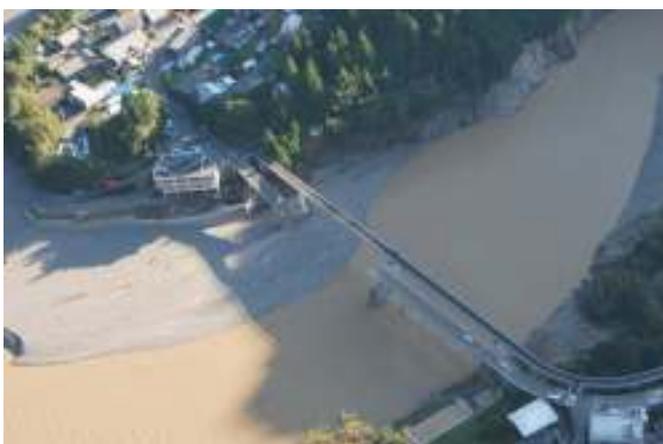
道路被害は、奈良県域・和歌山県域の直轄国道で土砂崩れ 1 箇所、路面冠水 2 箇所による通行止めが生じたが、9 月 4 日に通行が可能となった。また、越波・雨量規制による一時的な通行止めは 8 箇所発生した。奈良県では写真 2-2-1 に示す国道 168 号の折立橋が落橋するなど県管理の国道 19 箇所、県道 35 箇所が通行止めとなり、市町村道を含めた道路・橋梁の被害は表 2-2-4 に示すように奈良県で 292 箇所約 300 億円の被害額となっている。和歌山県では県管理の国道 34 箇所、県道 106 箇所が通行止めとなり、市町村道を含めた道路・橋梁の被害は 721 箇所、270 億円を超えている。

写真 2-2-1 落橋した国道 168 号の折立橋

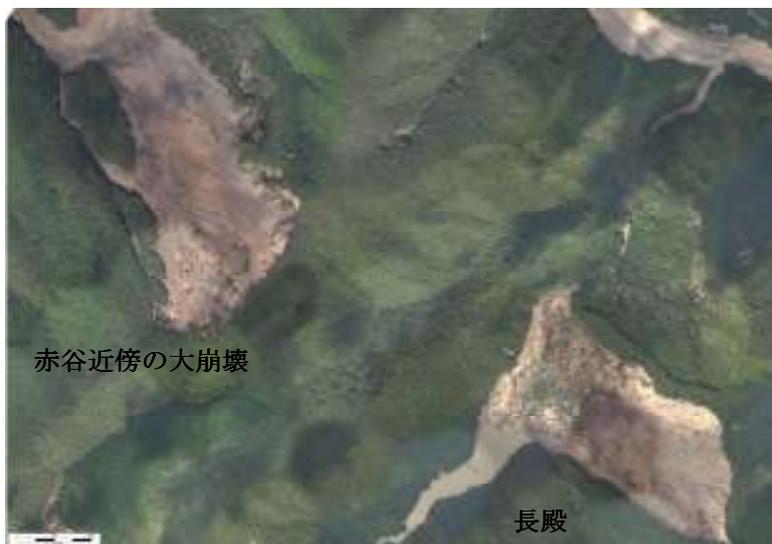
写真 4-4-1 長殿地区のオルソ写真 (アジア航測(株)撮影)

写真 4-4-1 から崩壊土砂が河道を閉塞し、閉塞土砂上流には濁った水が広域に貯まっている状況が確認できる。ちなみに、長殿地区左上にある崩壊は赤谷近傍の大崩壊である。

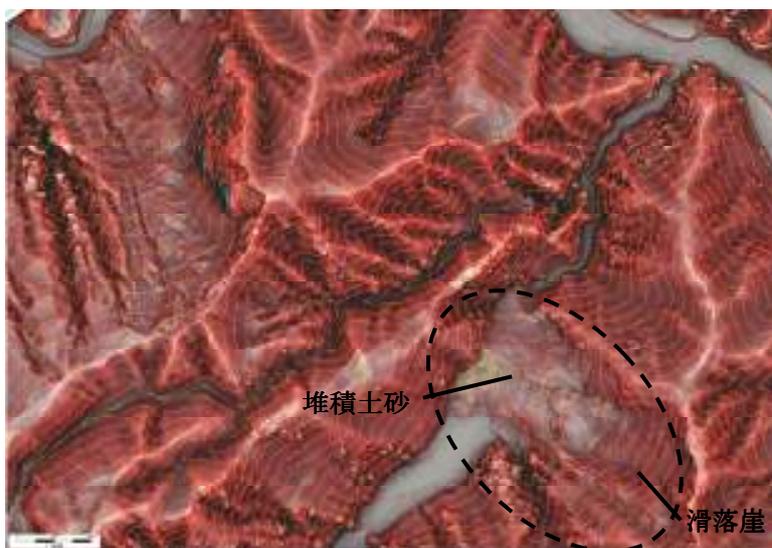
図 4-4-1 長殿地区の赤色立体図+等高線図 (アジア航測(株)取得)

図 4-4-1 からは長殿地区の崩壊滑落崖と堆積部を明確に区分することができる。また、崩壊頭部の右上の滑落崖から下位に向かって土砂が崩落して河道を埋積した後に、時間を経ず再度崩落した土砂が閉塞土砂上に至って河川下流側に流れ落ちて行った状況を読み取ることができる。

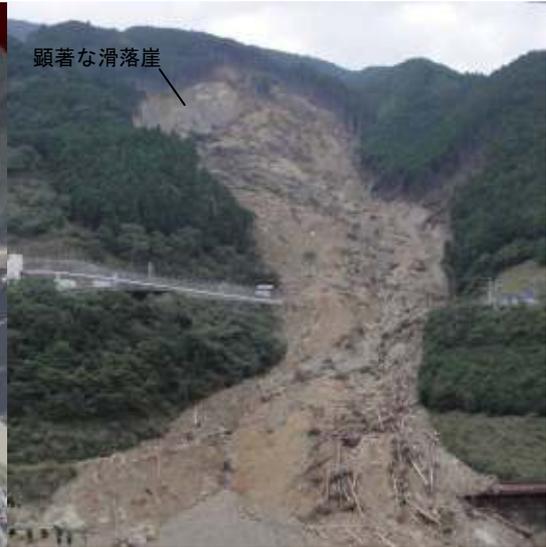
迫地区で発生した崩壊地は、吉野川左岸部に位置しており、急な谷壁を侵食する支流（西谷）の右岸側斜面が崩落したものである（写真 6-1-1-2）。崩壊地の規模は、長さ350m、幅150m、深さ50m（最大）にもおよぶ大規模なものである。崩壊土砂は、直下の吉野川本流まで長さ400mにわたって崩落し、途中を横断していた国道169号線を長さ90mに渡って埋没させたほか、支流にかかっていた橋を本流まで押し流した。崩壊土砂は、本流付近に小規模ながら河道閉塞を発生させたとみられ、調査時点4m程度の落差が生じていた。なお、本流付近は、直下流の大滝ダムの湛水池にあたるが、現時点では湛水は行っていない。

写真 6-1-1-2 崩壊地の全景

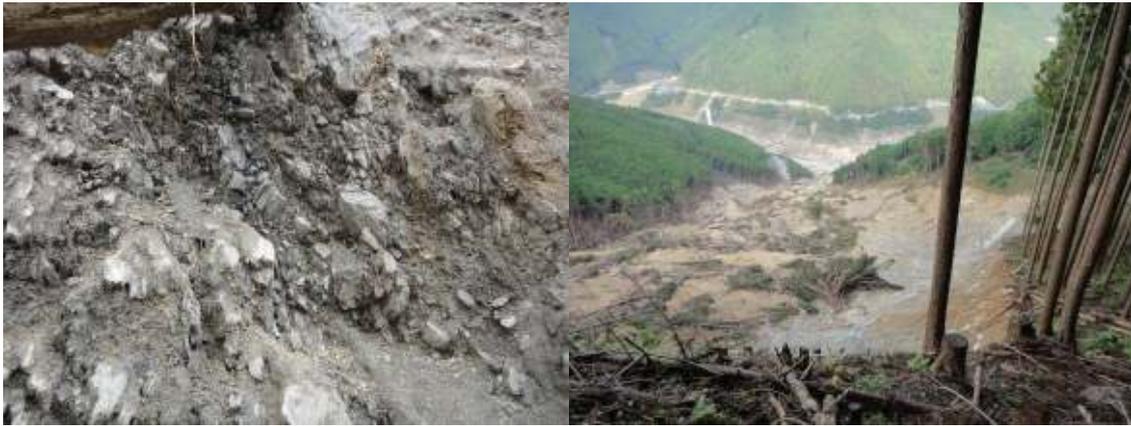
崩壊地内は、大径の転石を含む崩壊土砂が堆積しているが、崩壊地の左方から頭部にかけて顕著な滑落崖があり、高いところで40～50mの高さがある。滑落崖の露岩地には、著しく破碎された風化岩層が張り付いているところが見られ（写真 6-1-1-7）、断層にそって滑落崖が形成された可能性がある。

写真 6-1-1-7 破砕された風化岩層（滑落崖） 写真 6-1-1-8 頭部からみた崩壊地

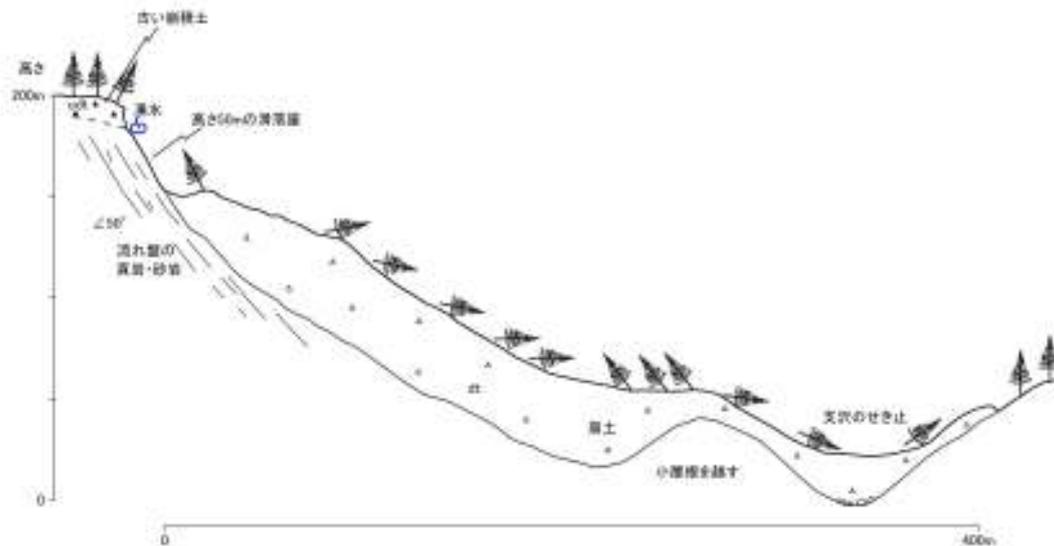
崩壊の形態は、**図 6-1-2-3** に示したように斜面上部で発生し、古い崩積土を巻き込みながら流れ盤の頁岩・砂岩の層理面に沿って崩壊している。崩壊の全景を**写真 6-1-2-1** に示した。ここでは手前の小尾根を崩壊土砂が乗り越えている様子がわかるが、崩壊上部斜面の滑落崖は見えていない。50 年生のスギ植林が崩土と共に移動しているのがわかる。**写真 6-1-2-2** には先ほど見えなかった崩壊上方斜面を示した。支沢内を埋没した土砂斜面は比較的緩傾斜になっているのがわかる。滑落崖の高さは 50m 程度あり、崖面には、明灰色の砂岩の 1 枚岩が認められる。また、滑落崖の古い崩積土基底からは湧水が多く、崩壊時地盤内に大量の地下水があった可能性が高い (**写真 6-1-2-3** 参照)。

図 6-1-2-3 北股崩壊の断面図

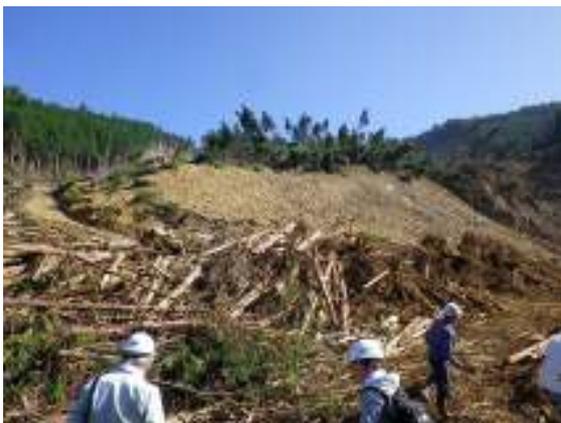
写真 6-1-2-1 北股崩壊全景

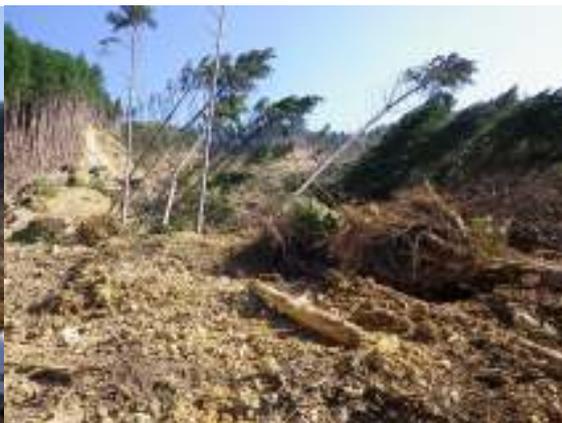
写真 6-1-2-2 北股崩壊上方斜面

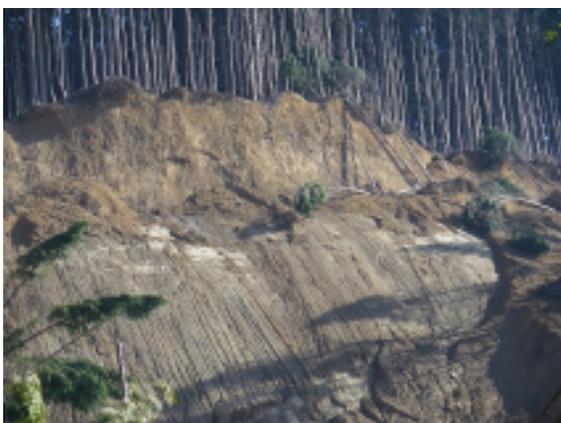
写真 6-1-2-3 北股崩壊の滑落崖内の湧水と流れ盤構造

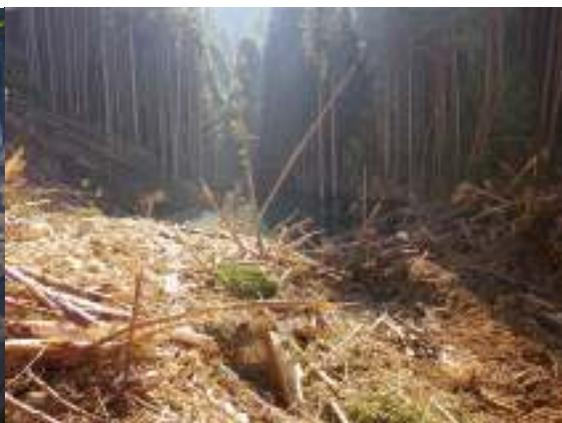
写真 6-1-2-4 には、沢に堆積した崩壊土砂と堰止湖を示した。崩壊土砂内には流木も多く混じり、仮排水流路の構築は容易ではない。堰止湖の大きさは比較的小規模ではあるが、直下流に北股集落が位置しているので慎重な対応を要する。**写真 6-1-2-5** は、堰止め土砂上から見た下流の北股集落である。直下流に北股集落があるのがわかる。また、土石流堆積物内に流木が多いのも特徴と言え、その処理は容易ではない。**写真 6-1-2-6** は土石流末端の北股川との合流地点である。沢出口にあった駐車場倉庫が川内に流下している。住民は逃げ幸い人的被害はなかった。

写真 6-1-2-4 崩土と堰止湖

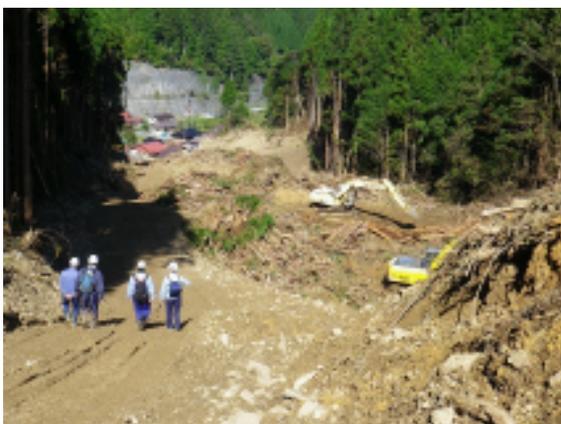
写真 6-1-2-5 北股崩壊土石流流下区間

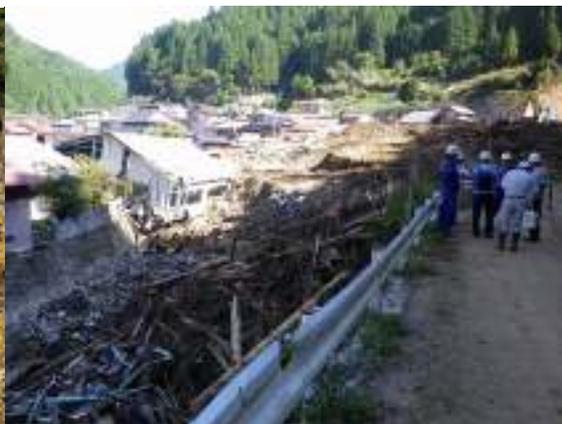
写真 6-1-2-6 土石流による沢出口の家屋被害

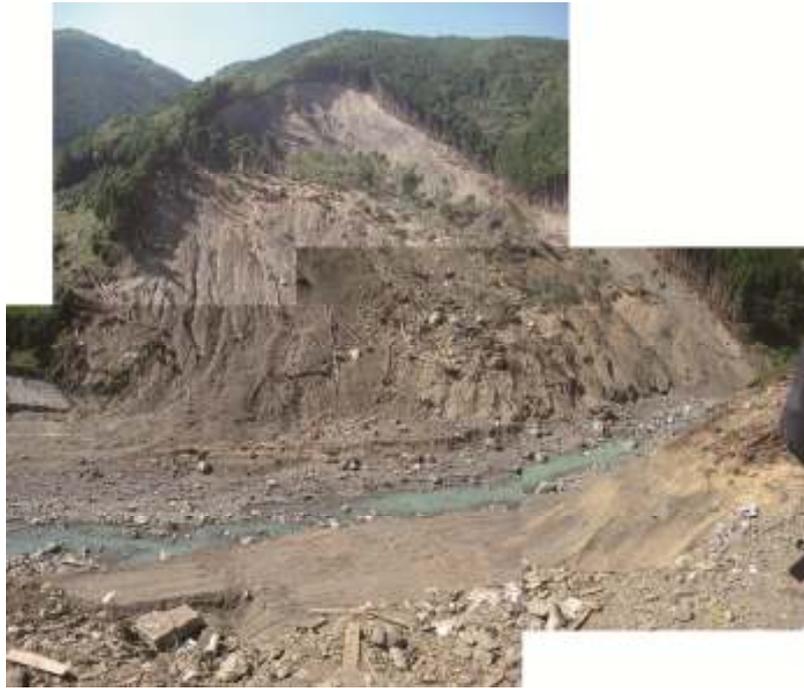
写真 6-1-3-1 宇井の崩壊地写真（対岸側より撮影）

四万十帯のうち、砂岩頁岩が互層状に分布する美山層に相当する地域である。全体的に東北-南西方向の走向に北西傾斜地層が分布する地域であるが、宇井の地域ではやや様相が異なる。現地の崩壊地で見られる層理面は対岸から見ればほぼ水平に分布し（東から見れば南北方向に水平に見られる）、北側の河床部（東西方向）に見られる露岩部の状況からは、東側に傾斜していることが確認された（写真 6-1-3-1, 6-1-3-2）。よって、この地域は南北走向で東に傾斜する地質の可能性もある。地質は頁岩が優勢であり、頁岩あるいは砂岩頁岩互層が見られ、互層の境界部で剥離しやすい傾向を現地の岩石で確認した。走向と傾斜方向と崩壊地の斜面の方向から崩壊地では流れ盤を形成すると考えられる。（図 6-1-3-3）。

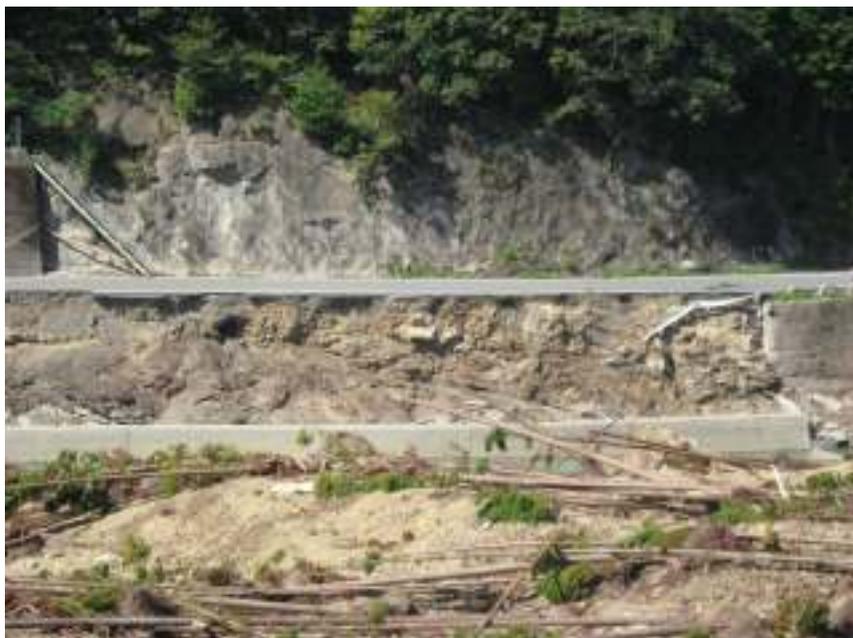
写真 6-1-3-2 崩壊地上流部の東西方向の河川右岸に見られる地層の層理面
 (東側に傾斜する層理面が確認される)

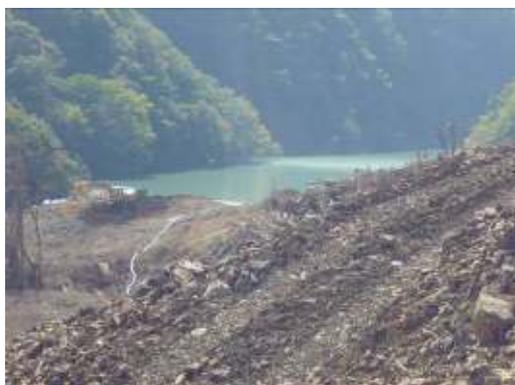
空中写真による崩壊状況を図 6-1-4-3 に示す。北西傾斜の山地斜面が北東-南西方向に流れる河川に向かって、北西方向に斜面が崩壊している。2 箇所の大規模崩壊のうち、上流側の崩壊地 (B) において河川閉塞が発生しており、その上流側にあたる西側に河道閉塞による河川水の停滞が見られる (写真 6-1-4-1)。崩壊は共に山地尾根付近より河床までの斜面全体で発生しており (写真 6-1-4-2)、(A) では比高 400m、(B) では比高 650m の斜面が全体に崩壊している。特に (B) では、河道に沿って約 500m 程度が崩壊土に覆われており、河床部で高さ約 85m 程度の土

写真 6-1-4-1 崩壊土砂による河道閉塞と堰き止め湖

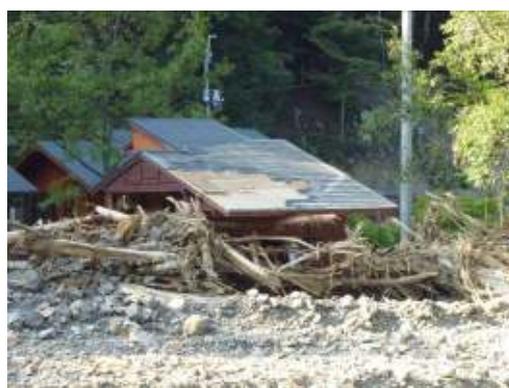
砂が埋積している（写真 6-1-4-3）。また、(B) の下流部，河道内にある赤谷オートキャンプ場のロッジが土石流によって破壊されている（写真 6-1-4-4）。

写真 6-1-4-4 土石流によって破壊された赤谷オートキャンプ場のロッジ

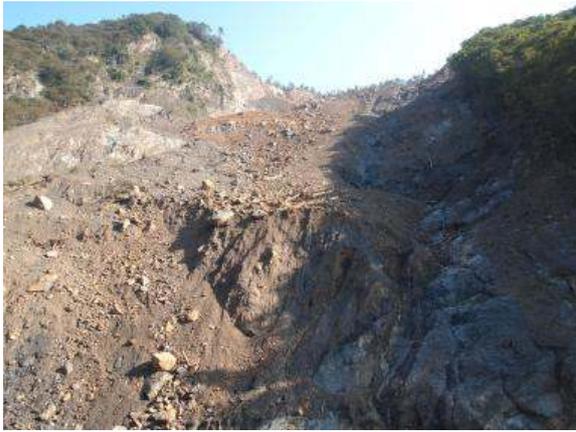
写真-6-1-5-1

清水では、河原樋川のいわゆる河川攻撃斜面において、写真 6-1-5-1 に示すように長さ 700m，幅 600m，深さ 10～30m 程度の崩壊が発生し河道を閉塞した。河道の閉塞は写真 6-1-5-2 に示す上流側の河川周辺状況にその痕跡が確認されるが、深さ 5 m 程度であり非常に短期間で決壊したものと推定される。閉塞によって滞留した貯留水量によって増水した河川は下流の生コンクリートプラントを壊滅的に破壊するなど洪水を起こしたと推定される。

清水の崩壊を対岸からのぞむ

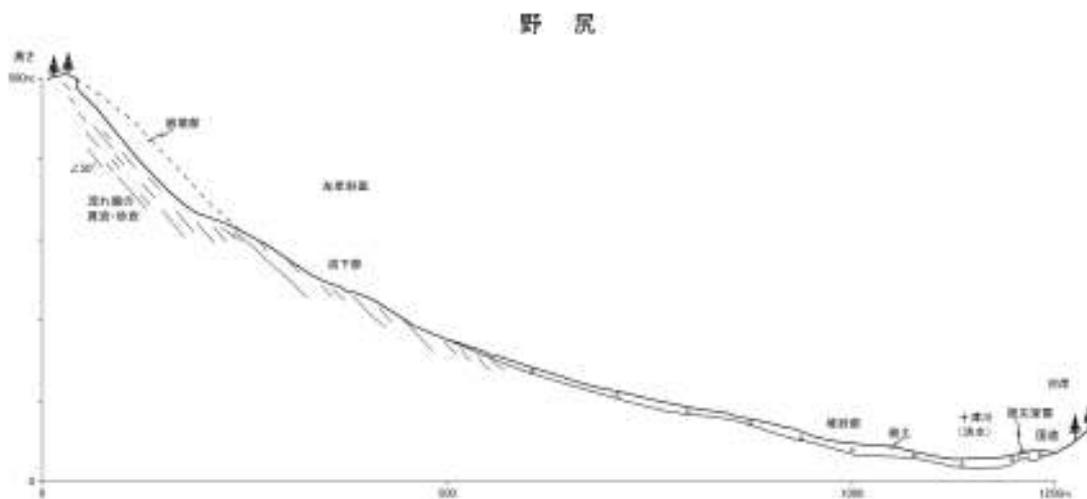
図 6-1-6-2 に崩壊から土石流の断面図を示した。写真 6-1-6-1 には、崩壊から土石流の全景を示した。崩壊部が尾根下の高標高部で発生していることがわかる。沢内の土砂は、ほとんど流出しており、沢出口に土石流堆積物が堆積している。写真 6-1-6-2 には、崩壊部の状況を示した。

図 6-1-6-2 野尻崩壊の断面図

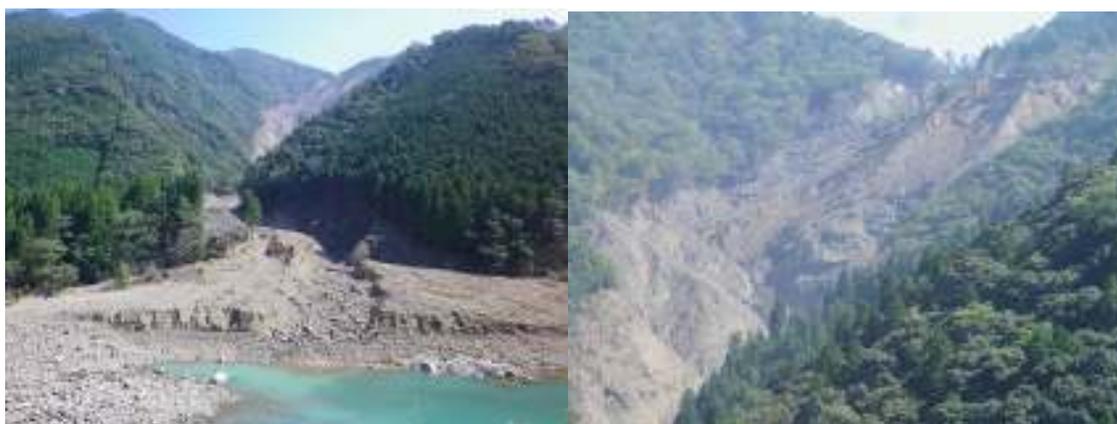
流れ盤の頁岩・砂岩が分布しているように見える。植林と自然林からなる斜面である。沢内に流木も見える。写真 6-1-6-3 には、沢出口の土石流堆積物を示したが、沢からの後続流による侵食でできたガリーや本川の侵食による本川に平行な崖が認められ、本川の流量の多さを物語っている。写真 6-1-6-4 は本川下流からみた写真で、本川に流入した土石流堆積物は残っておらず、堆積と同時に本川を流れ下ったものと考えられる。本川には瀬と淵ができているが、堰止湖には至っていない。写真 6-1-6-5 は、崩壊対岸の野尻集落跡の平地で、家屋の面影はない。写真 6-1-6-6 は、少し残った家屋跡である。土石流と洪水流の混合流の大きさがわかる。

写真 6-1-6-1 野尻崩壊全景

写真 6-1-6-2 野尻崩壊の滑落崖内の流れ盤構造

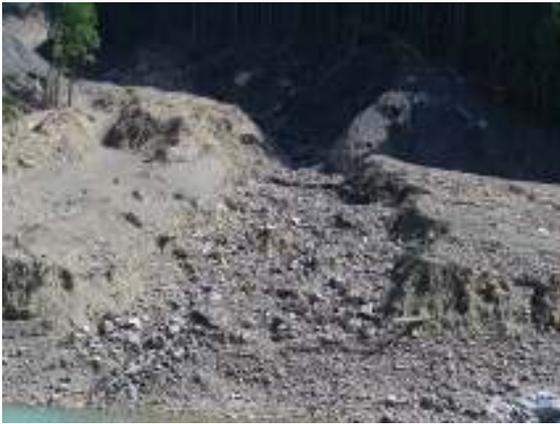
写真 6-1-6-3 野尻崩壊沢出口の堆砂部

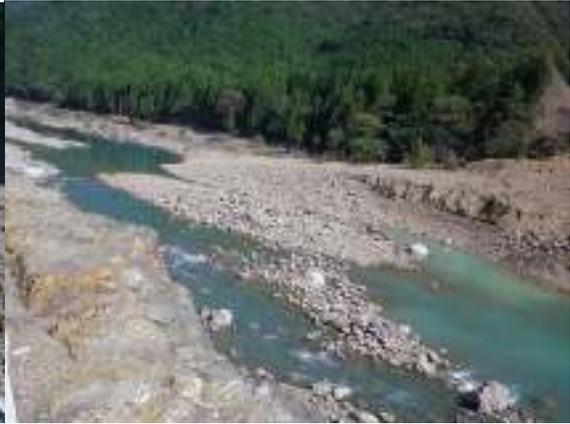
写真 6-1-6-4 野尻崩壊による本川の浅瀬

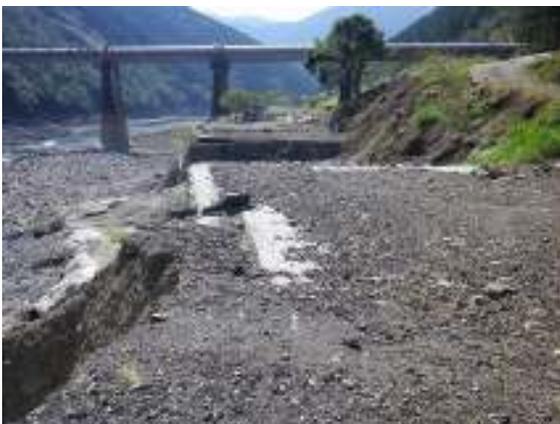
写真 6-1-6-5 野尻崩壊対岸の家屋流失の平地

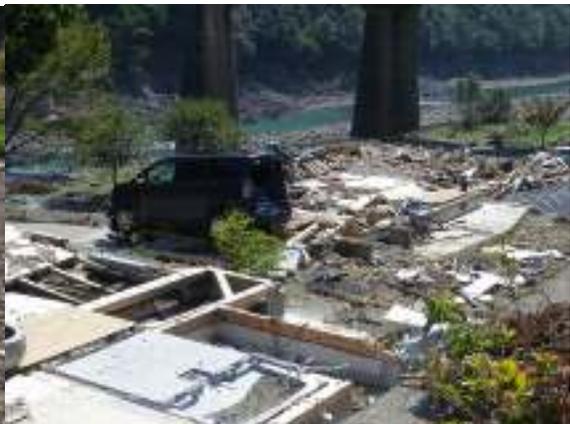
写真 6-1-6-6 野尻の流失家屋跡

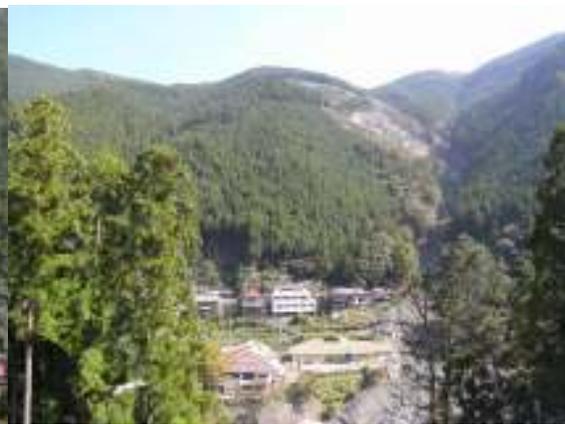
鍛冶屋谷の土石流では、国道168号、市道が被災し、全壊7戸、半壊2戸で、人的被害無と報告されている（10月7日現在）。

写真 6-2-1-2 辻堂 (鍛冶屋谷) での土石流

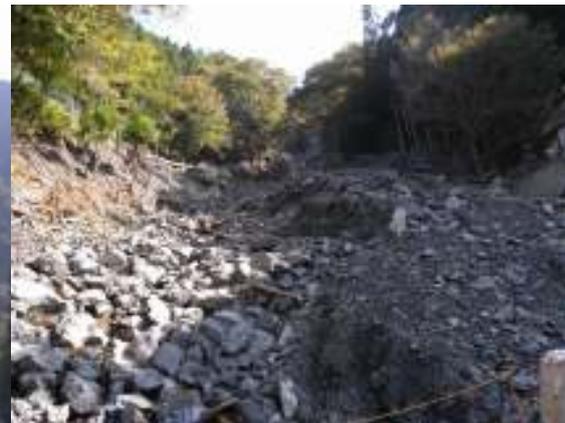
写真 6-2-1-4 道路より見た土石流

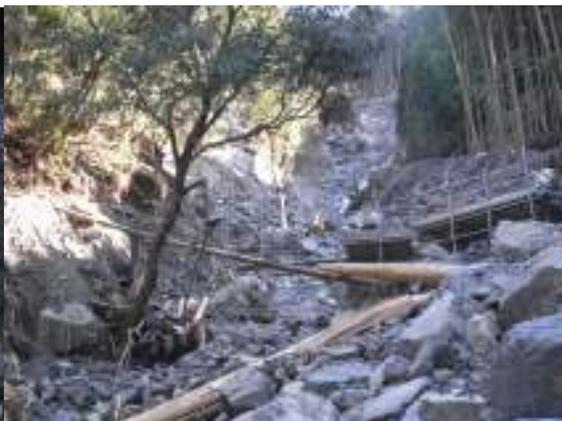
写真 6-2-1-6 ホーリング箇所における土石流

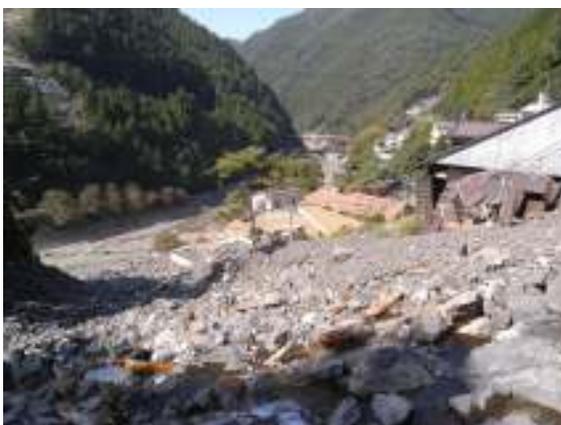
写真 6-2-1-7 土石流による家屋の被災

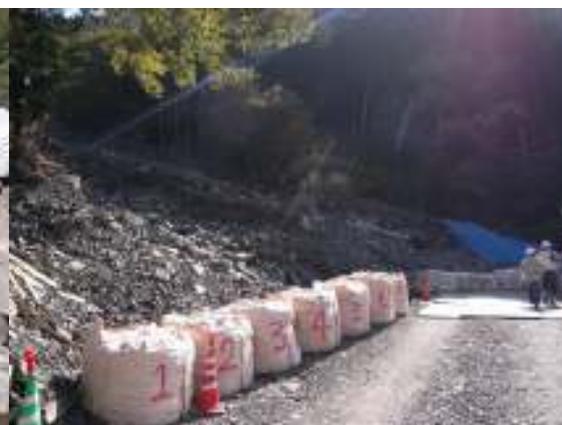
写真 6-1-2-8 土石流末端と道路

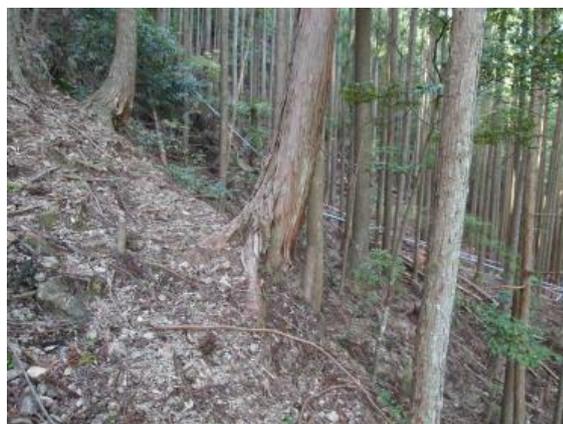
小井では、地すべりが発生していることが報告されている（図 6-3-1）。小井の地すべりは、地表部の滑動は、豪雨後に中腹の民家付近の道路の舗装に生じた亀裂が中心である。滑動の程度はあまり大きくなくかつ緩慢であると予測されるが、付近で行っているボーリングコアの深度 33.3m にすべり面と推定される粘土が分布すること、写真 6-3-1 に示すように、頭部に古い滑落崖が地形的に確認されること、北側の側方境界に写真 6-3-2、写真 6-3-3 などに見られる亀裂や立木の傾きなど明瞭な地すべり現象が観察されることなどから、今回の豪雨に伴う再滑動であると推定される。

写真 6-3-1 滑落崖付近の斜面

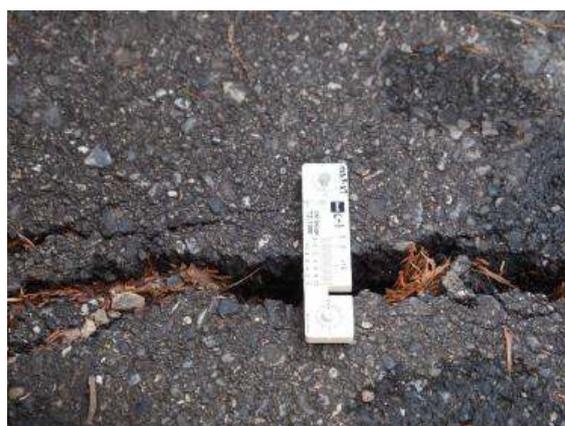
写真 6-3-2 側方境界と思われる亀裂

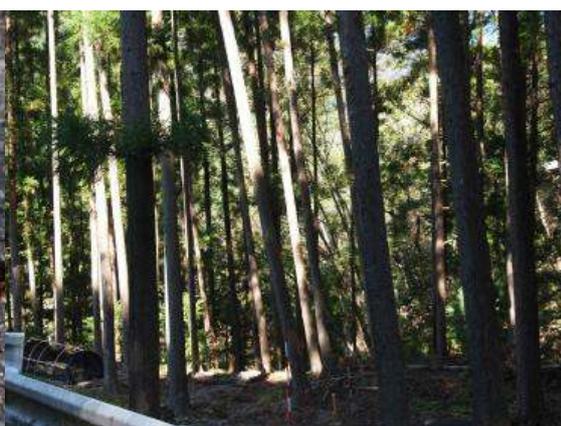
写真 6-3-3 側方境界付近の立木の傾き

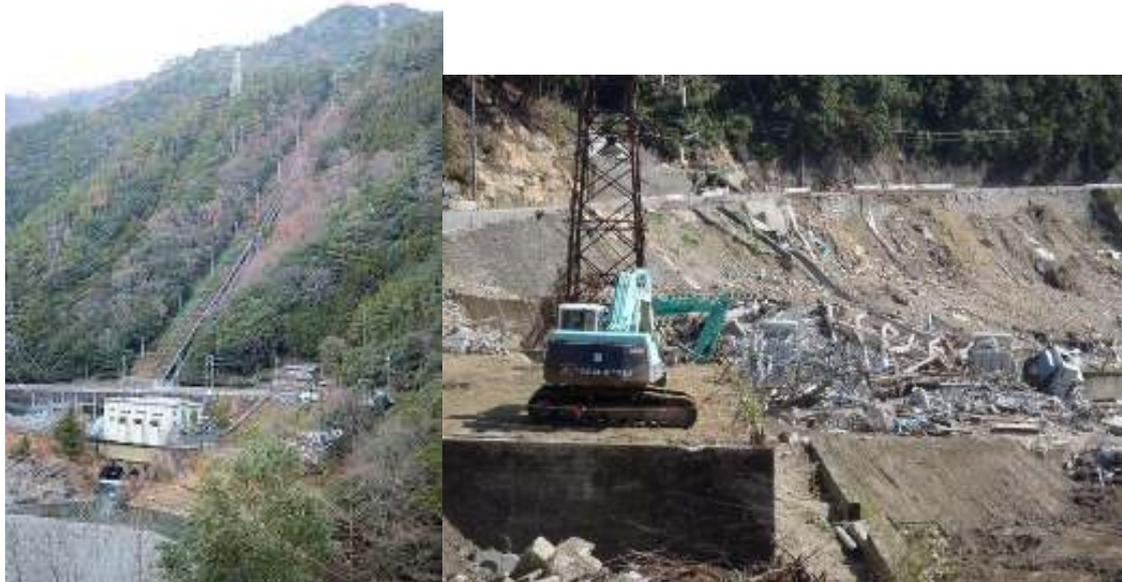
関西電力長殿発電所（出力 15,300KW，最大使用水量 9.46m³/秒，有効落差 196m）は，昭和 12 年（1937）12 月から運用が開始された水力発電所である（写真 6-4-1-1）．十津川村内で最も古く，かつ最も規模が小さい．昭和 57 年（1982）から無人発電所となり，奥吉野発電所から遠隔操作されていた．このため，長殿発電所が破壊された状況（写真 6-4-1-2）は目撃証言等がなく，現時点では明確ではない．

想定される原因としては，倒壊した発電所位置に土砂の痕跡が少ないことから，十津川（熊野川）沿いで発生した崩壊と，それに伴う土石流が増水した河川内に流入した際に発生した段波による衝撃力が考えられる．直接影響を与えた崩壊・土石流の候補地としては，長殿発電所の上流側約 650m 地点の土石流，下流側約 1km の規模の大きな宇宮原土石流の 2 箇所がある（写真 6-4-1-3）．宇宮原の崩壊・土石流は規模が大きく，国道の橋梁上部工（谷出口から約 500m で，河床からの比高数十 m）にまでその痕跡を残している．しかし，発電所施設に衝撃を与えるためには，増水した河川を下流側から約 1km もの間，エネルギーを維持して遡上しなければならない．上流側の土石流は，宇宮原と比較すると小規模であるが，流下方向に対してはエネルギーの減衰は少なく済むため発電所施設への衝撃を与えることができた可能性があるものと考えられる．

写真 6-4-1-1 被災前の長殿発電所 写真 6-4-1-2 破壊された長殿水力発電所(10月9日撮影)

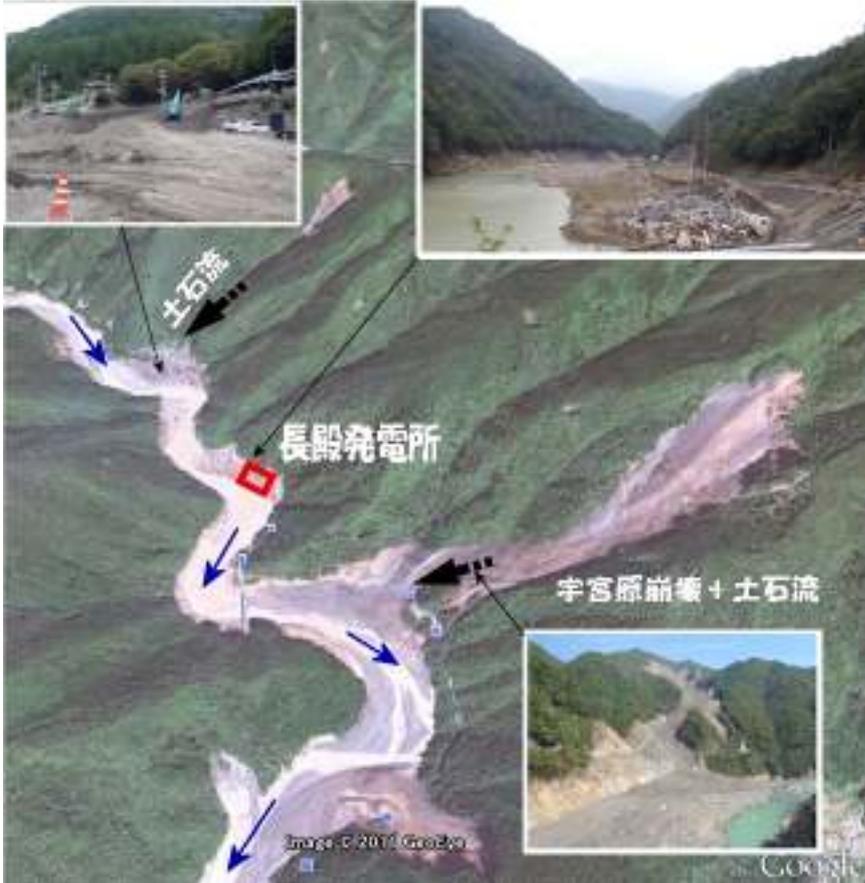
写真 6-4-1-3 長殿発電所の上流及び下流に位置する土石流痕跡（GoogleEarth 画像に加筆）

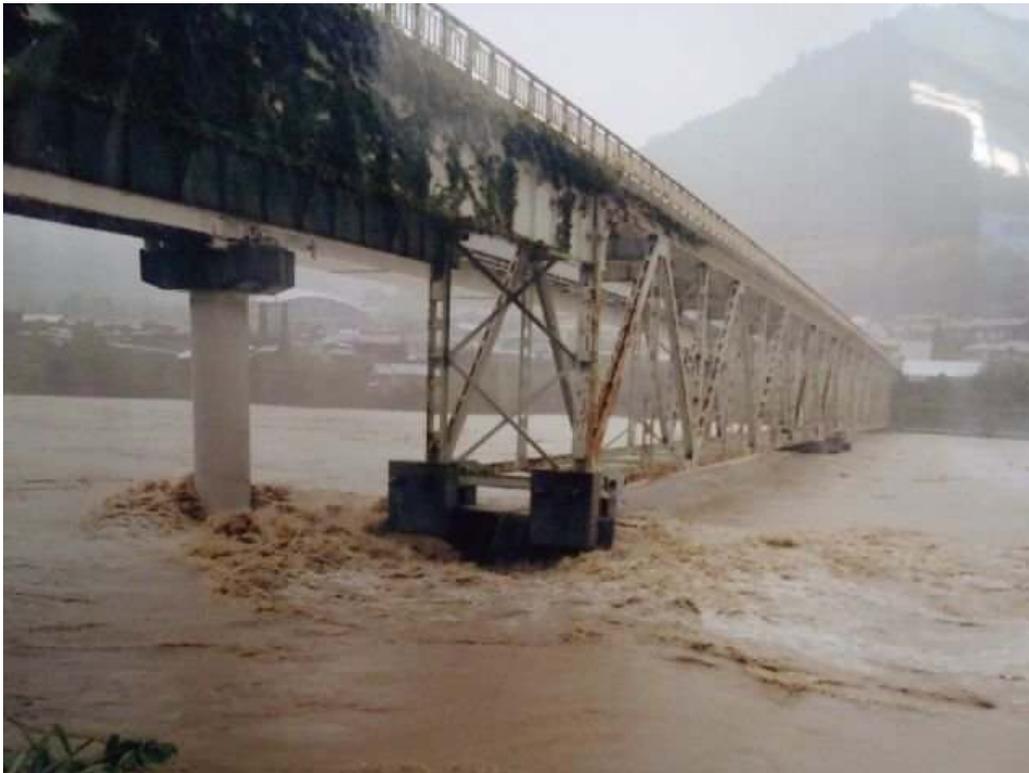
折立橋は、橋長約 177m、幅 5.5m、上路平行弦ワーレントラス 2 連構造の国道 168 号に架かる橋梁である（写真 6-4-2-1）。9 月 4 日 2:00 ごろにトラス部分に流木等が引っ掛かり落橋したとのことである⁸⁾。崩落したトラスは下流に流されていた（写真 6-4-2-2）。落橋区間は右岸側 65m である。上流側に平行して設置されている歩道橋は被害を受けていない。

写真 6-4-2-1 折立橋のトラスに迫る濁流（十津川村役場入口に掲載されていた写真を複写）

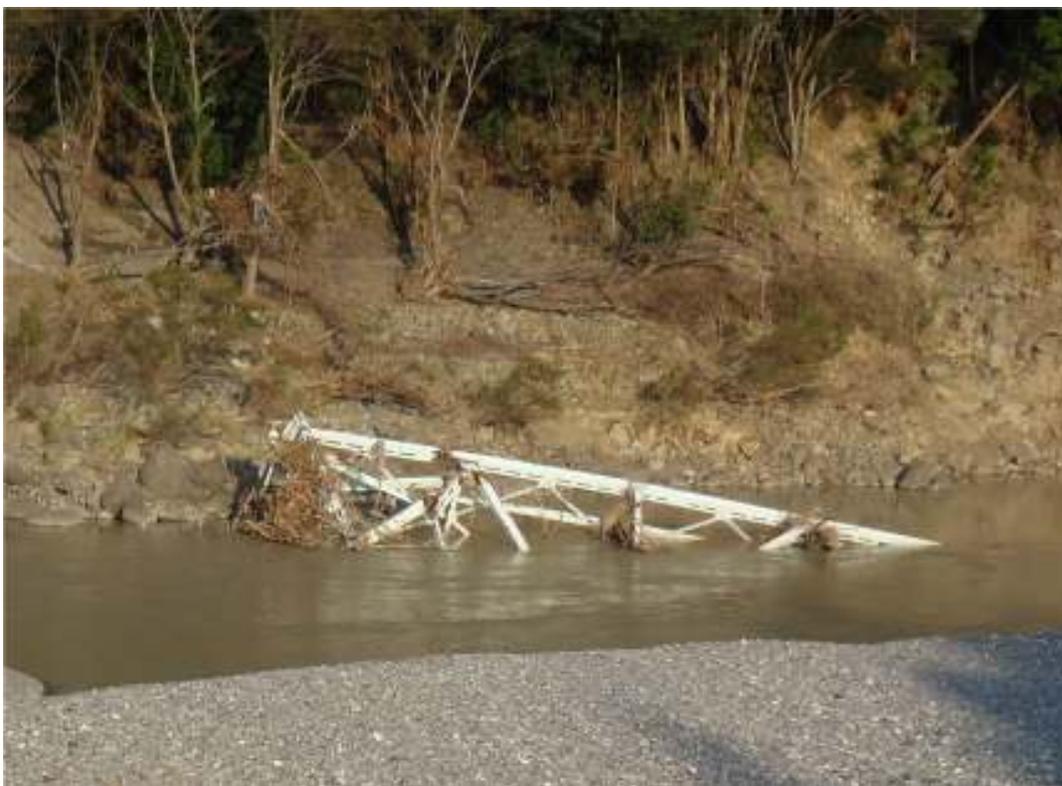
写真 6-4-2-2 倒壊し下流側に流された折立橋のトラス

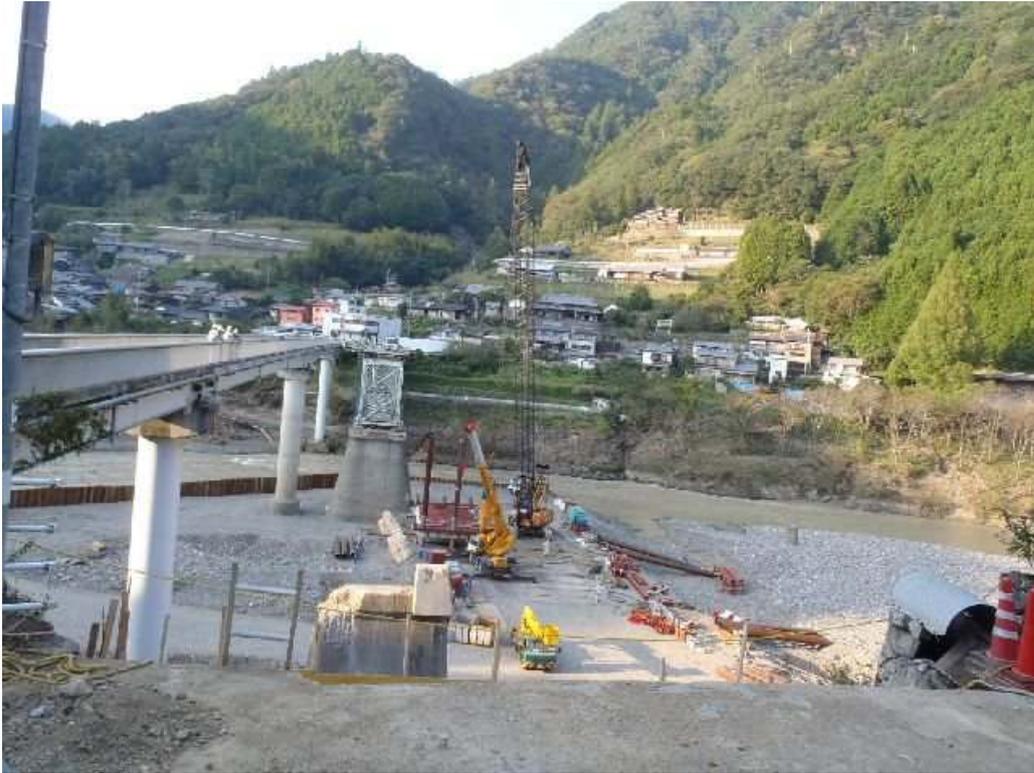
写真 6-4-2-3 仮設栈橋工事中の状況（10月8日現在）

折立橋は、五條市と新宮市を結ぶ主要幹線の一部であると同時に、十津川村の住民にとって欠かすことのできない生活道路でもあるため、流出・損壊した部分について仮栈橋をかける工事（写真 6-4-2-3）が 24 時間体制で実施され、10 月 30 日午前 7 時に開通した。地元住民に対しては、開通までの残り日数をカウントダウンする看板を立てて勇気づけていた（写真 6-4-2-4）。
