庄原災害現地調査報告会 2010年9月30日 (社)土木学会講堂にて

平成22年7月16日発生広島県庄原市土石流災害

## 調査で見られた 水の噴き出し跡から考えたこと

海堀正博(広島大学)

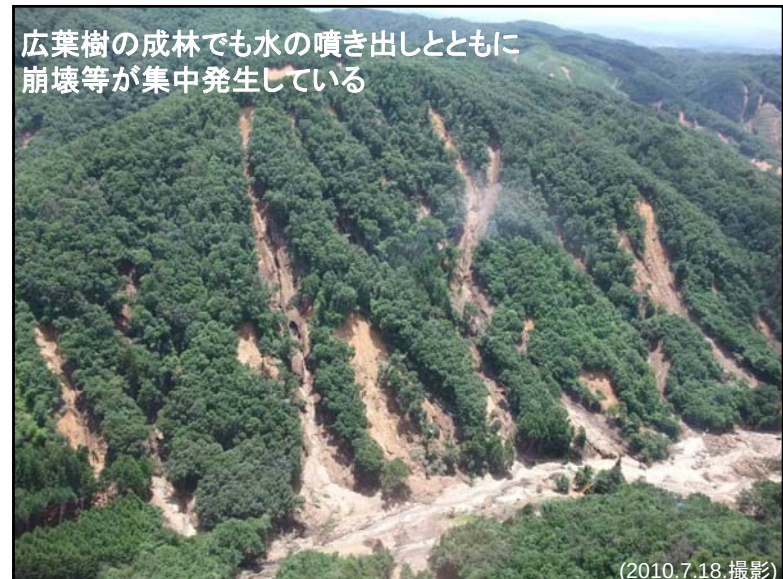
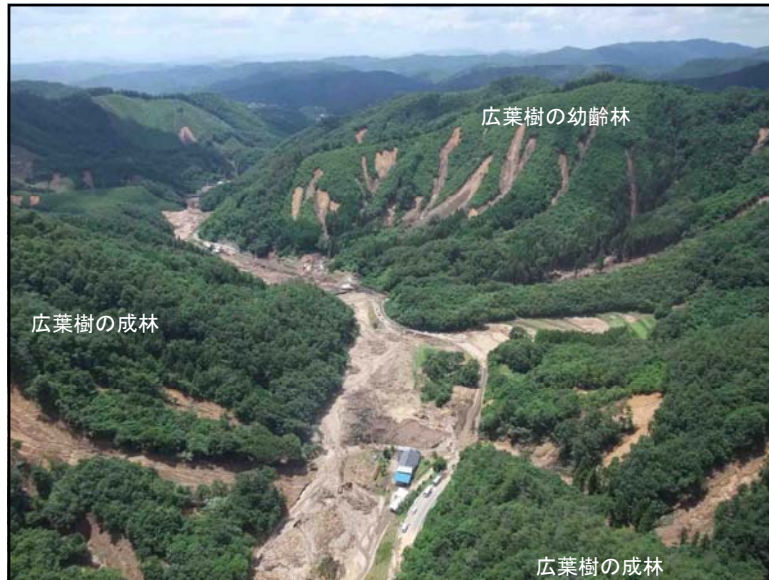
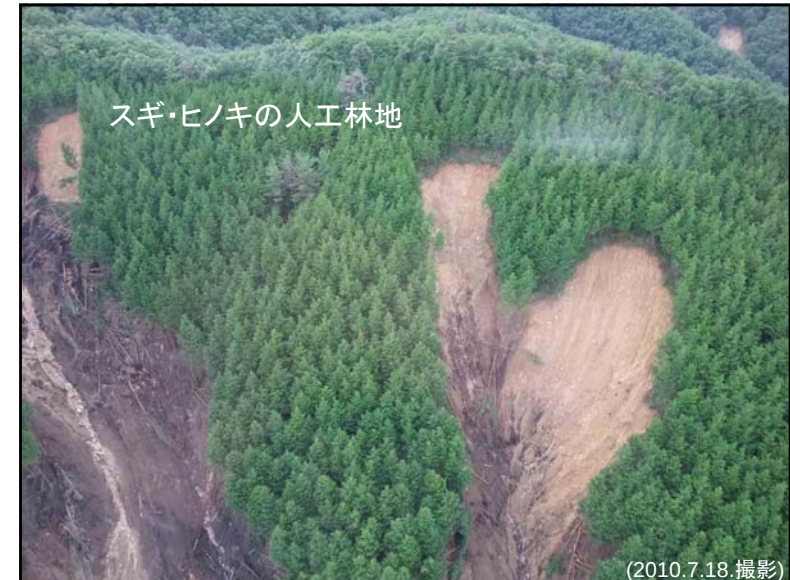
広葉樹の成林でも水の噴き出しとともに  
崩壊等が集中発生している

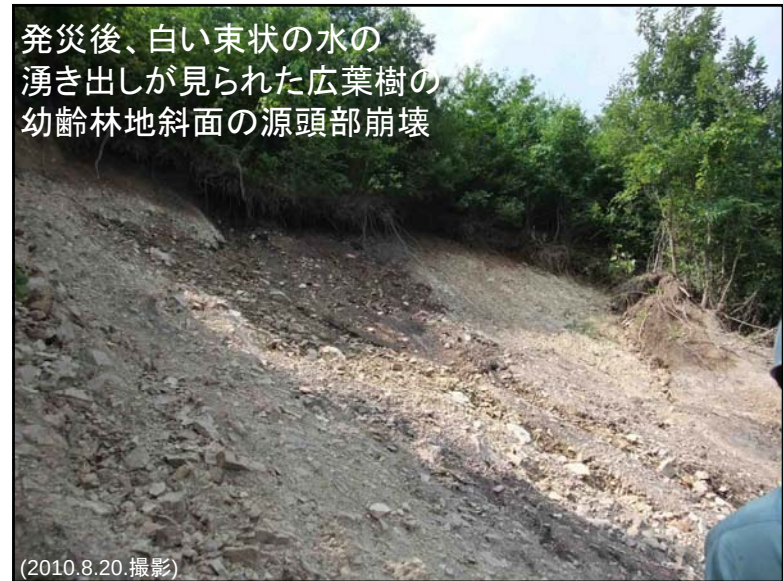
発災後、白い束状の水の  
湧き出しが見られた広葉樹の  
幼齢林地斜面の源頭部崩壊

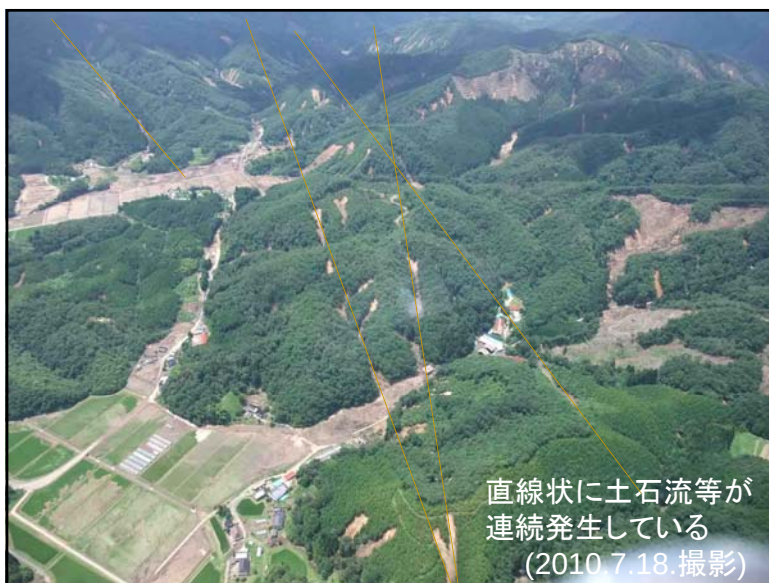
直線状に土石流等が連続発生している  
(2010.7.18.撮影)

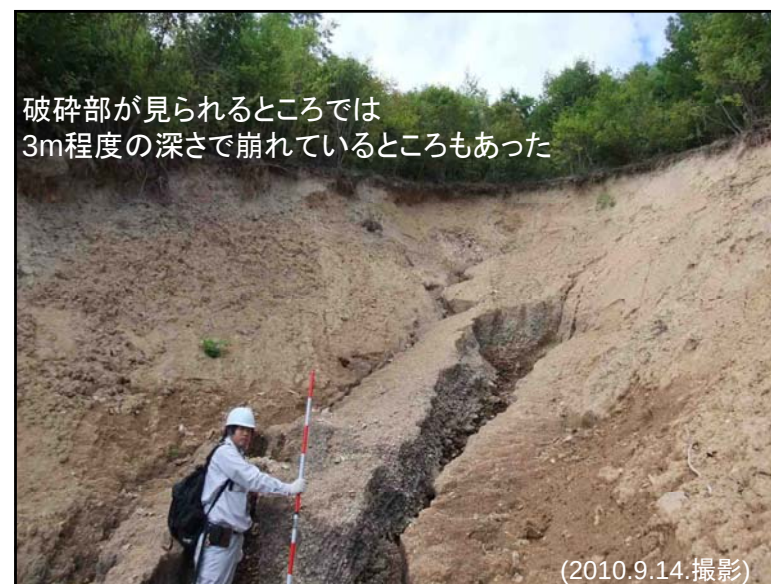
破碎部が見られるところでは  
3m程度の深さで崩れているところもあった

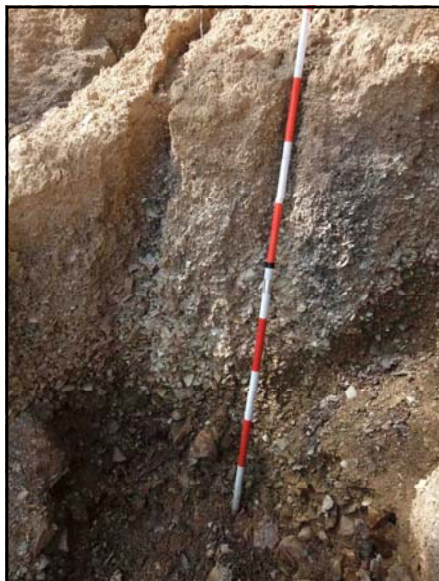
破碎部の状況は  
角張った数cm径の  
小さな岩片からできて  
いる

水を含み、通しやすい  
層に見えた

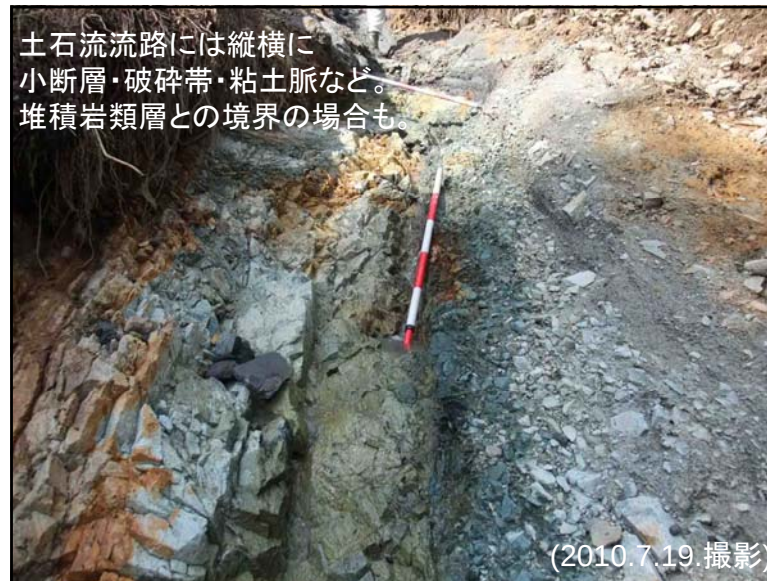
土石流流路には縦横に  
小断層・破碎帯・粘土脈など。  
堆積岩類層との境界の場合も

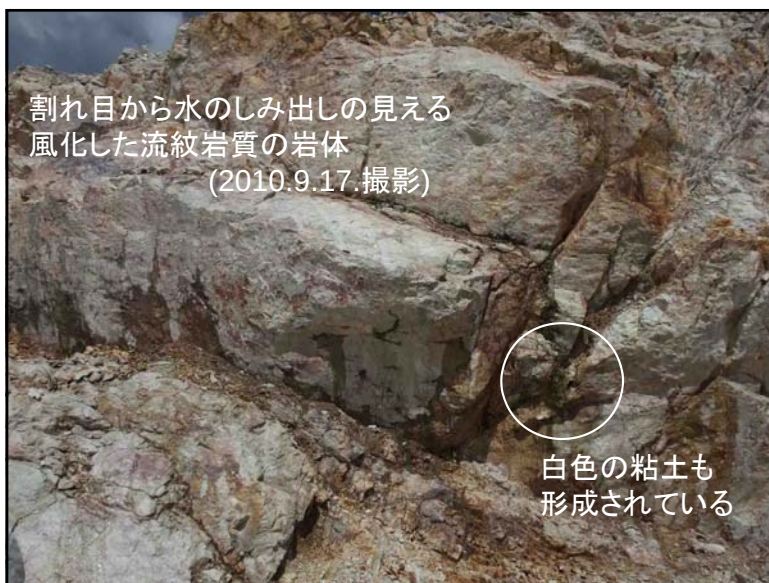
割れ目から水のしみ出しの見える  
風化した流紋岩質の岩体  
(2010.9.17.撮影)

白色の粘土も  
形成されている
