# 液状化発生範囲及びその影響

土木学会調査団 地盤工学会調査団

清田隆

東京大学生産技術研究所

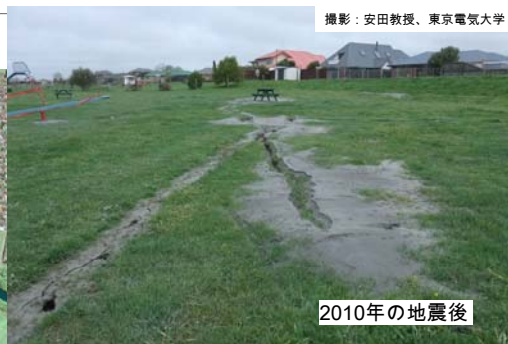
2010年の地震後

川の南側にある公園  
2010年は噴砂が生じた

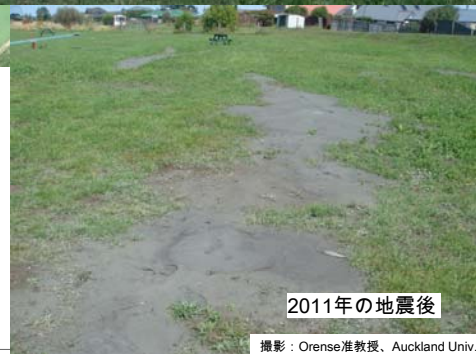
2011年の地震後

2011年の地震後、昨年生じたクラックに噴砂を確認（再液状化）  
前回よりも規模はかなり小さい

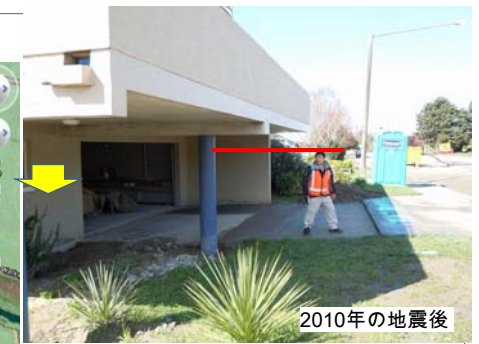
2010年の地震後

河川堤防側の宅地で顕著な液状化

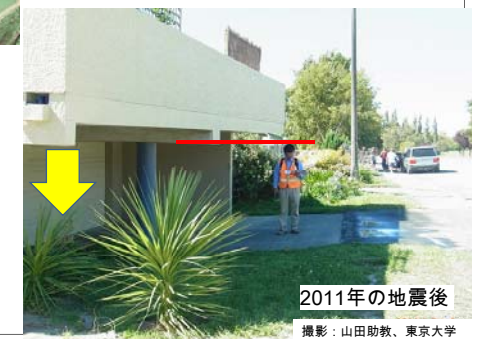
2011年の地震後

2010年に被災・沈下した2階建て家屋が、**2011年に更に15cm程度沈下**

この家屋は周囲の平屋住宅よりも沈下量大きい

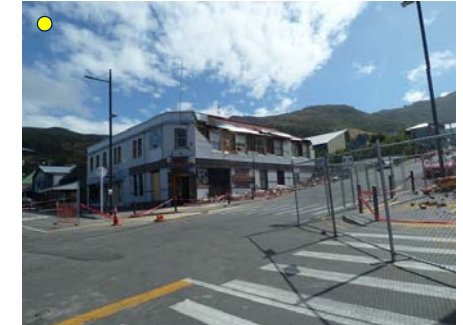
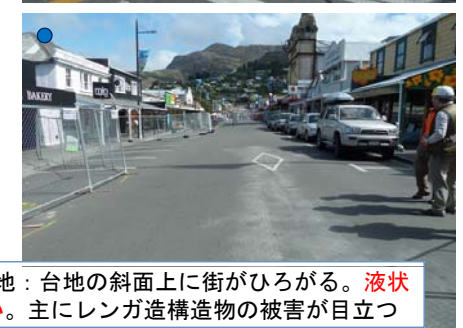
Lyttelton市街地：台地の斜面上に街がひろがる。液状  
化の痕跡は無い。主にレンガ造建造物の被害が目立つ

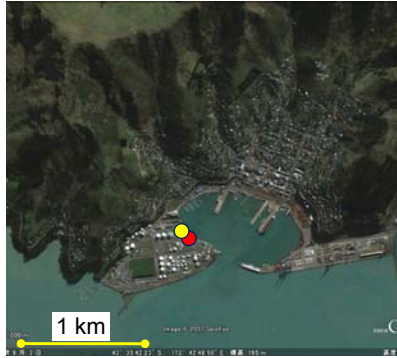
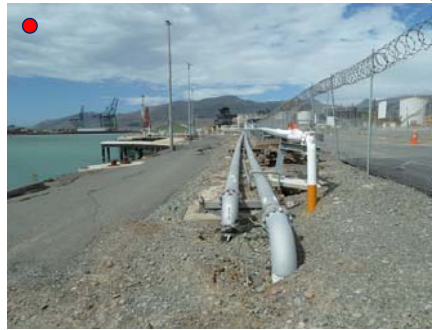
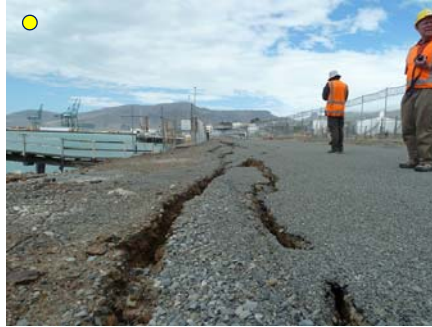
LPGタンクヤード：  
パイプラインには大きな変状は無い。

盛土護岸に10～20cm程度の亀裂が入り、  
変位・沈下が生じている。  
噴砂の痕跡は認められない。

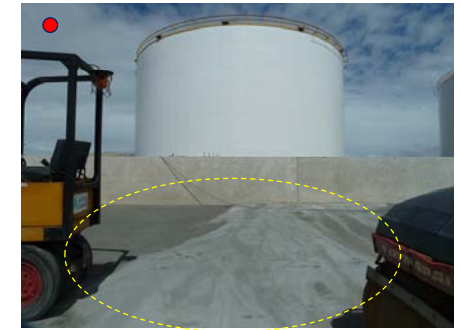
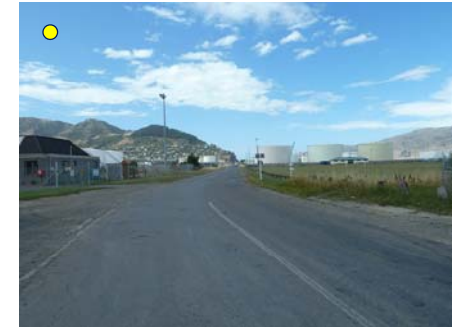
LPGタンクヤード：  
タンク周辺部において噴砂痕を確認

スロッシングが発生した可能性も考え  
られるが、ヤード内の被害は軽微で  
あった

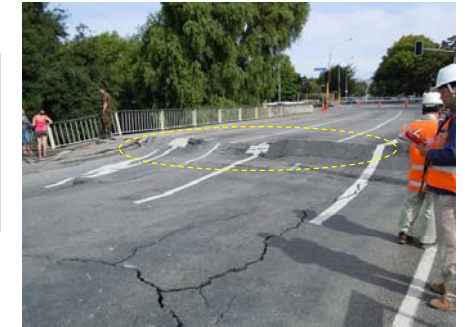
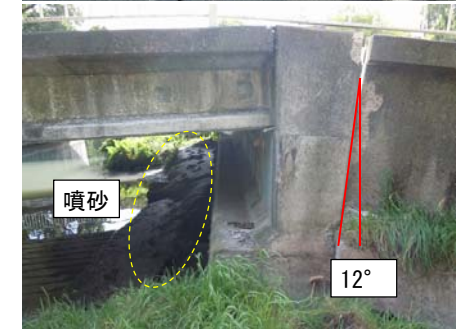
橋梁の被害例：  
橋桁と盛土の境界で段差や沈下が生じる。

背後地盤、基礎地盤の液状化に伴う橋台の変位

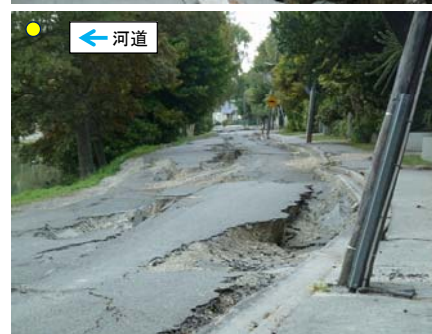
道路の被害例：  
川沿い道路が大きく沈下・変状  
最大3.5mの幅が沈下。川に向かって変位

埋設管敷設時の埋戻し土

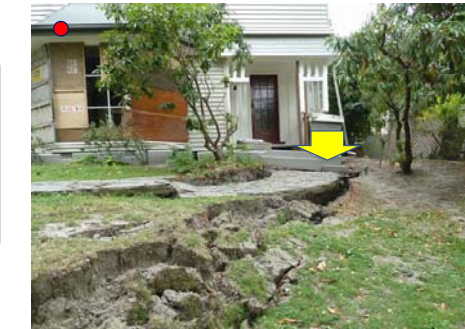
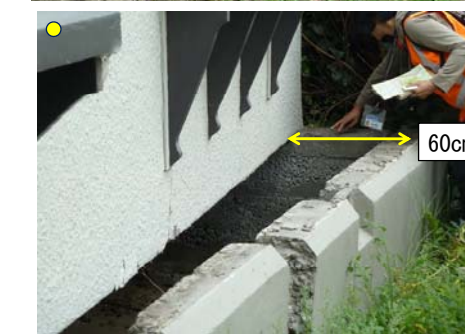
家屋の被害例：  
液状化により河道に向かう地盤変位に巻き込まれる家屋が多数。

上屋の構造は無事でも、基礎に被害が生じた家屋多数

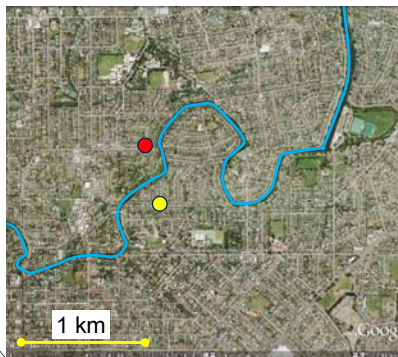
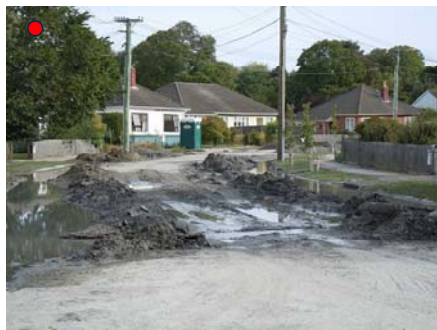
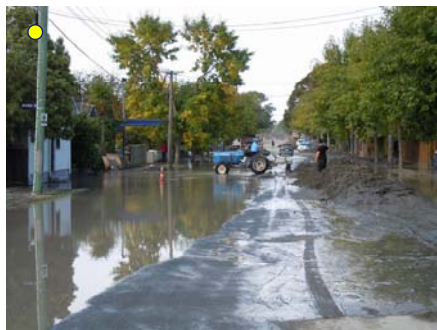
路面の様子：調査2/28（地震2/22）

路面が水浸しであるが、これは**水道管の損傷**のため。水道管の損傷は非常に多くの箇所で発生している。

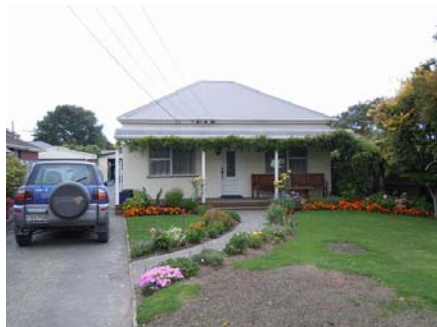
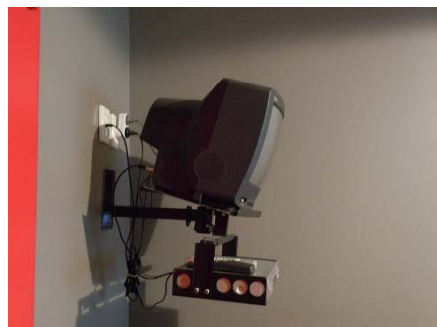
無被害の家：  
川沿いであっても、**液状化が発生していない地域**もある

Avon川の蛇行経路が微地形に影響を及ぼしている可能性

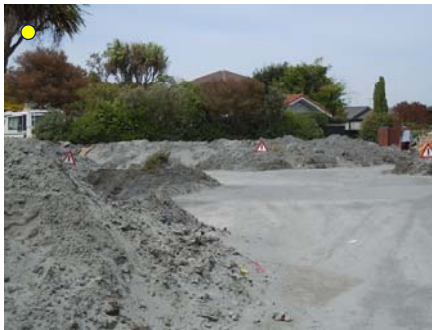
路面の様子：  
大通りの噴砂は比較的早急に撤去されたが、路地にはまだ**大量の噴砂**が残っている。

2009年9月の噴砂よりも今回の噴砂の方が**3～4倍**多い（住民談）。

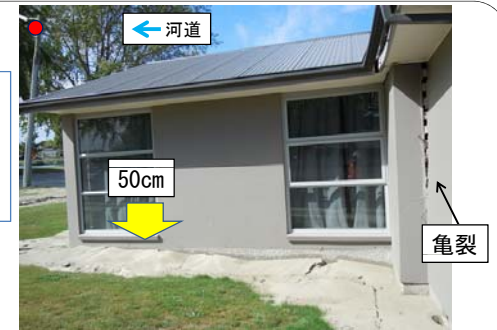
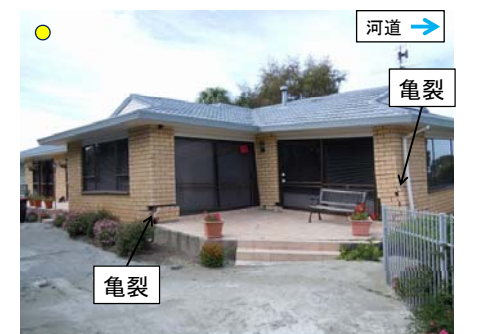
家屋の被害：  
Avon川沿いの**家屋の多くが沈下**した。  
河道に向かう**地盤変位**の影響を受けている家屋もある。

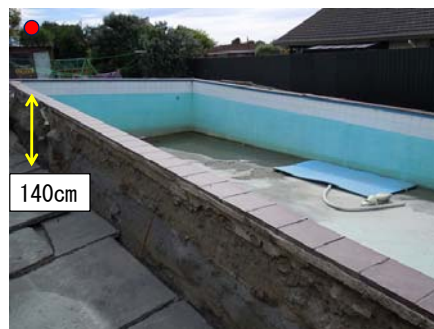
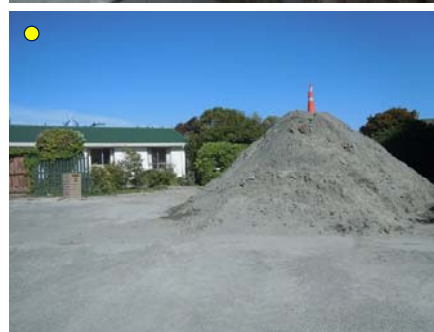
プールの被害：  
幅5m、長さ13.5mのコンクリート製のプールが**最大140cm**浮上。地震時は水は無かった。  
2010年9月の地震時は水があり、沈下した（住民談）

下流部も**噴砂量は非常に多い**

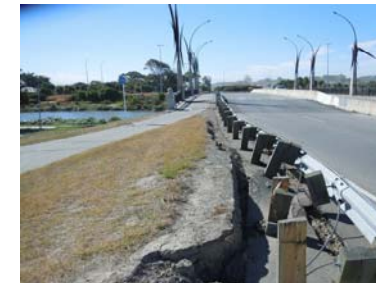
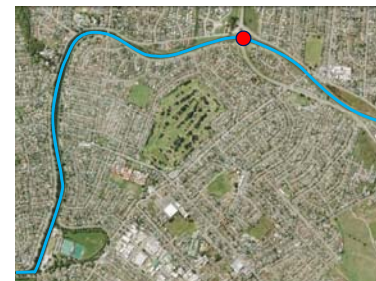
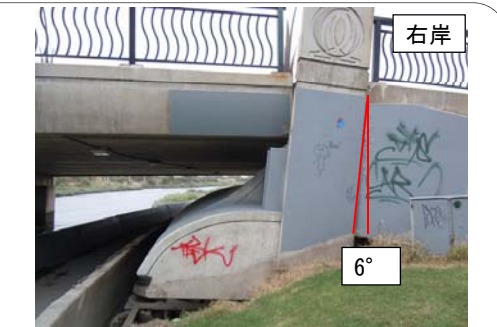
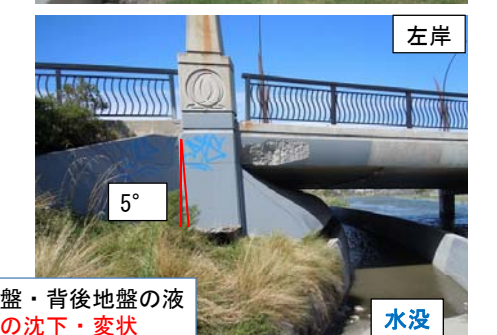
ANZAC橋（橋長50m）の被害：基礎地盤・背後地盤の液状化による**取付け盛土の沈下、橋台の沈下・変状**

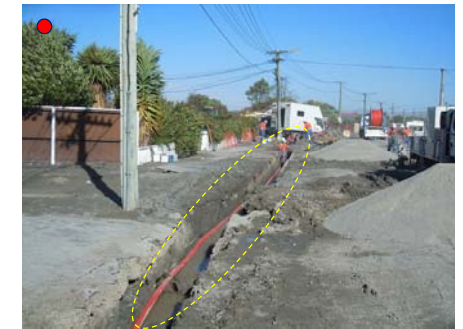
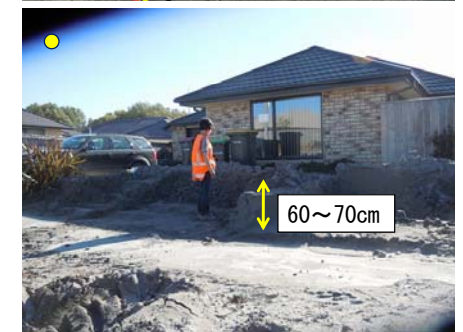
道路の様子：  
水道管の破損。修復が進められている。

噴砂の層厚約60～70cm。今回調査で確認した最大層厚

造成時の締固めが十分でなかった可能性

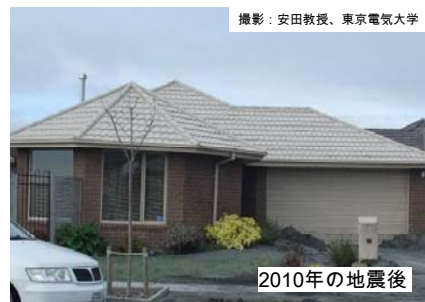
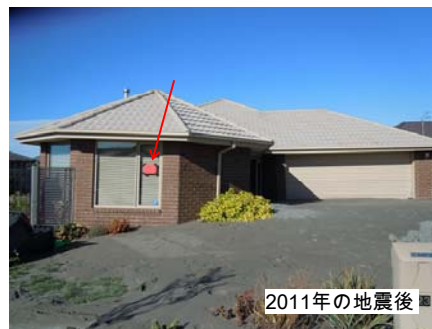
噴砂量の比較：  
Bexleyは2010年9月の地震でも、大量の噴砂が発生し、多大な被害が生じた。

今回の地震による噴砂量は、昨年よりも圧倒的に多い。窓には赤紙  
2010年地震後のSWS試験では、GL-9mまで軟弱な砂シルトが連続

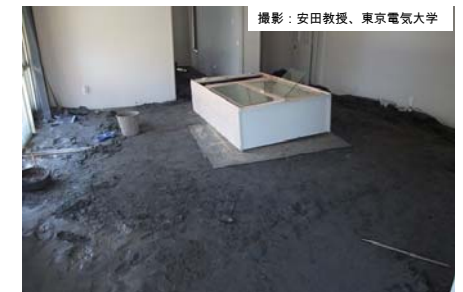
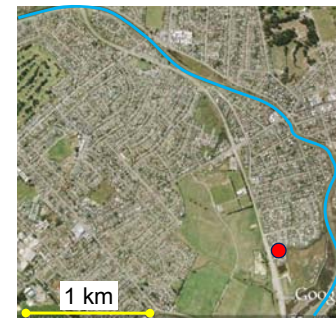
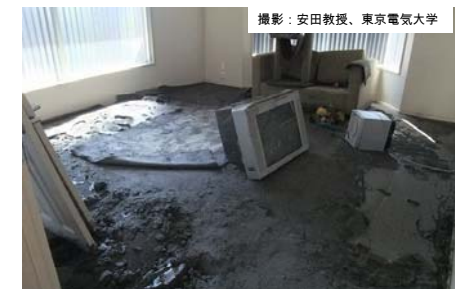
家屋内の様子：  
噴砂と泥水が家屋内にもひろがる  
床に生じた亀裂から入ってきた  
(住民談)

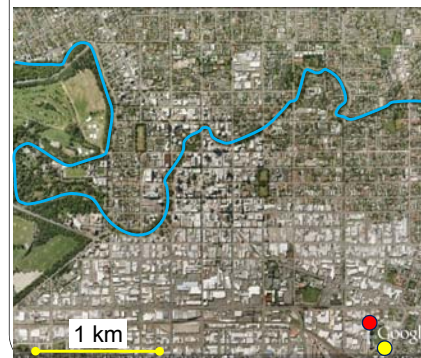
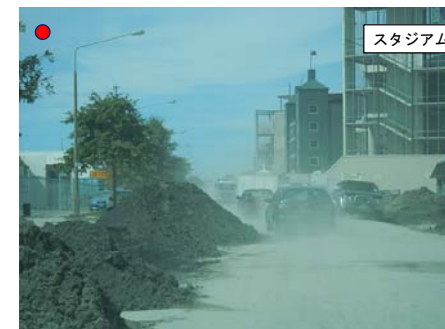
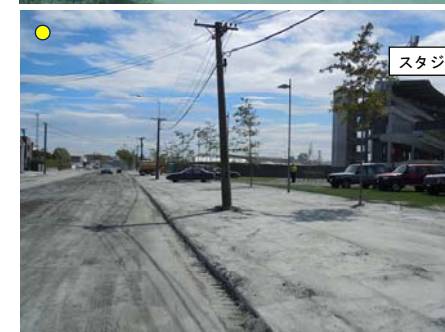
スタジアム周辺の様子：  
地盤改良が施されていたというスタジアム周辺では、**顕著な液状化**が発生していた。

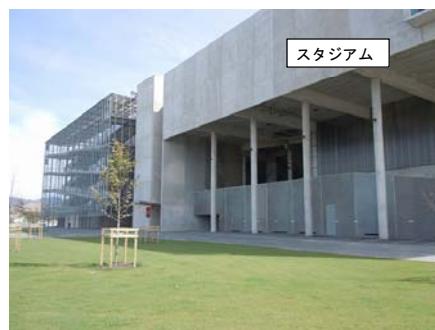
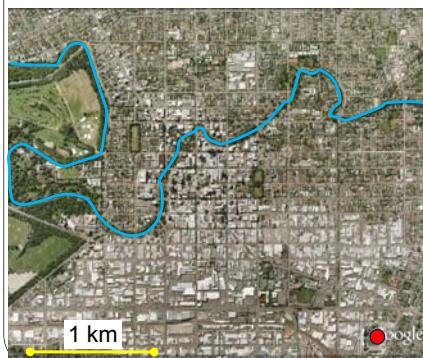
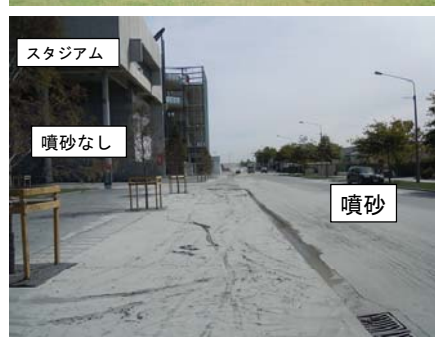
スタジアムの地盤改良効果：  
スタジアムの地盤は、**ストーンカラム**が施工されていた（詳細は不明）

敷地内に多少の噴砂や不陸が見られたが、周辺と比較して明らかに**液状化の発生は低減**されている

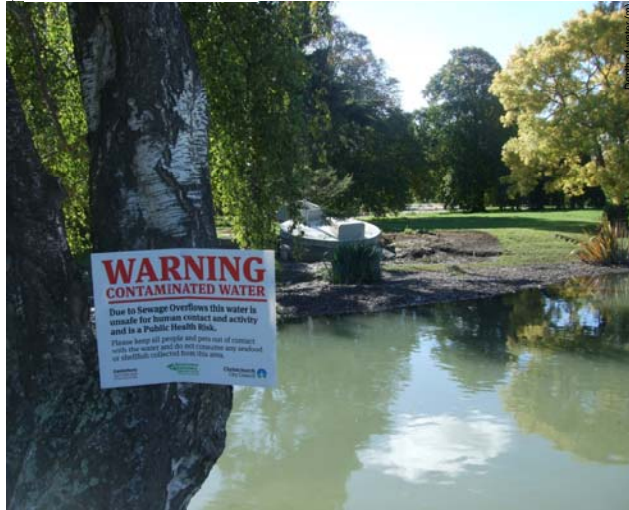
河床勾配： $0.38 \times 10^{-3}$   
(DEMより推定)

径深：0.5m程度  
(現地にて計測)

流速：0.4m程度  
(現地にて計測)

側方流動により河道が  
狭まり通水能力低下  
洪水の懸念

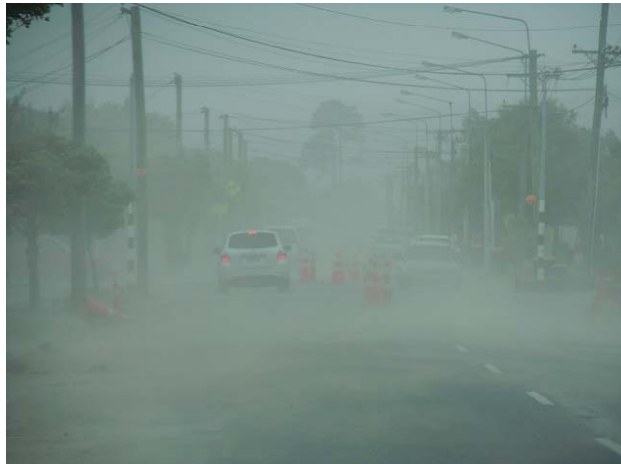
強風により舞飛ぶ噴砂  
マスクなしには出歩けない
