# 岡山県における 河川災害の概要

水工学委員会平成30年西日本豪雨災害調査報告  
岡山大学 前野詩朗

## 倉敷市真備地区浸水、決壊状況

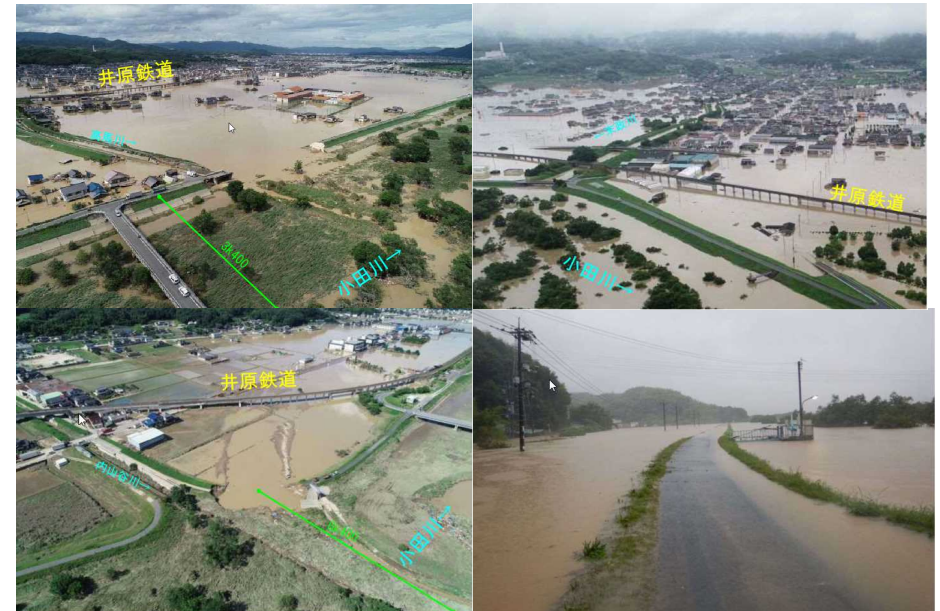
7月8日（日）撮影 左岸6k400付近堤内地

7月7日（土）撮影 右岸2k400付近

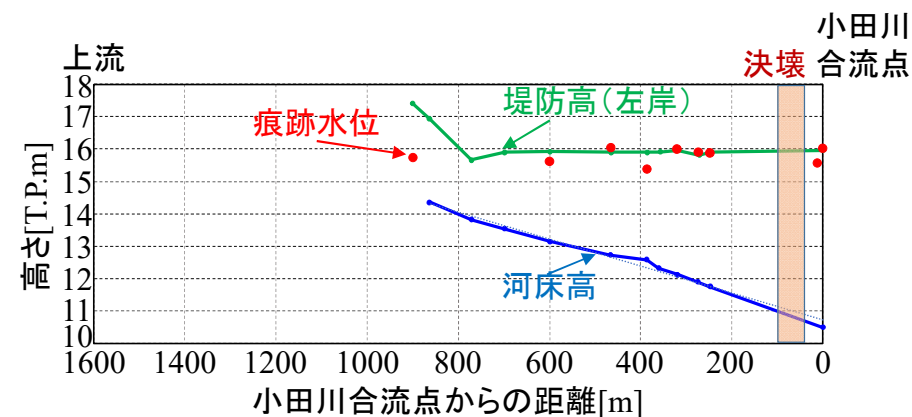
## 調査結果:河道痕跡調査③高馬川

- ・合流点から600m～900mまで痕跡水位はフラット(バックウォーターの影響)
- ・500m～0mの広範囲で越水(部分的な越水).

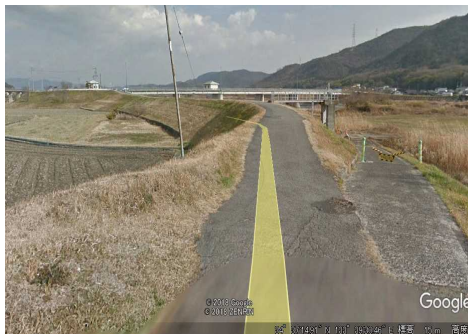
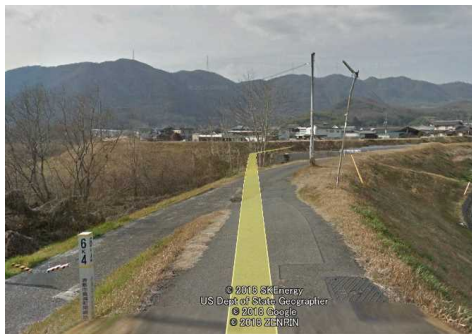
## 決壊前の状況

写真の電柱位置よりやや上流側まで決壊  
Google ストリートビュー

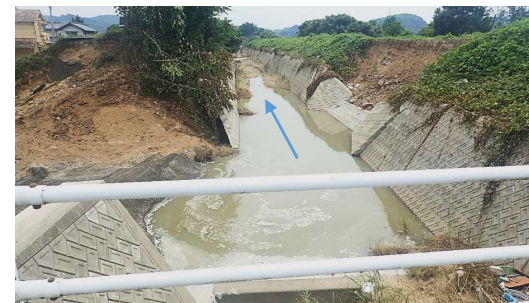
## 末政川 決壊状況 (左岸0.4km付近)

橋梁下流の左岸の決壊

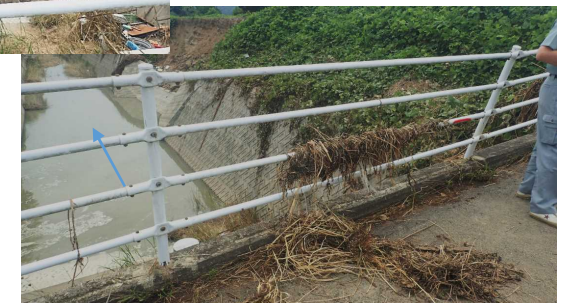
橋梁部の溢水の確認、ガードパイプが上流側へ傾斜

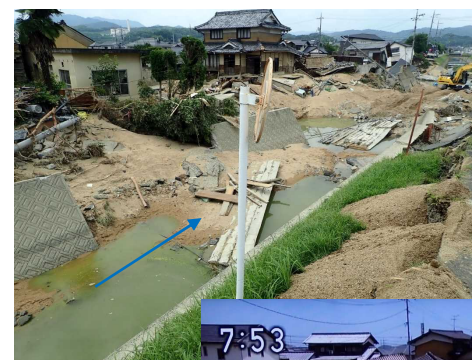
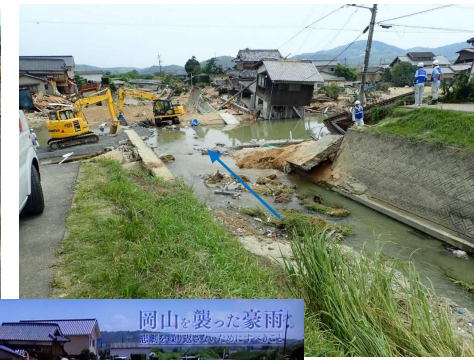
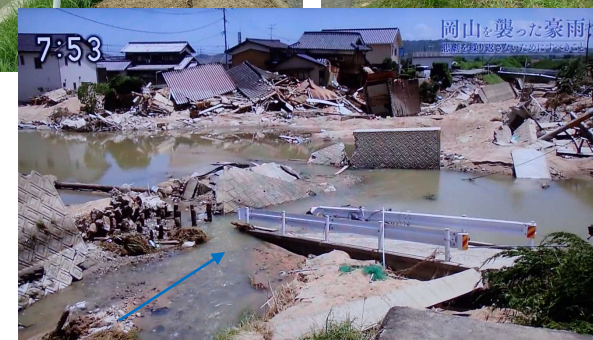
## 末政川 0.8km付近の状況

被災状況

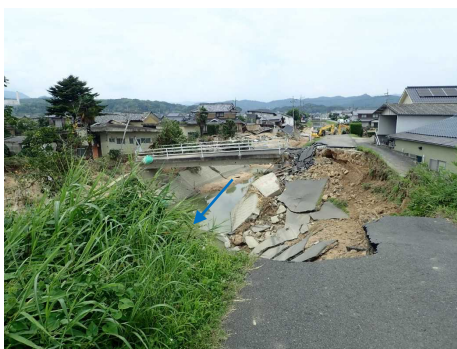
## 末政川 0.7km付近の状況

橋梁下流の左岸被災状況

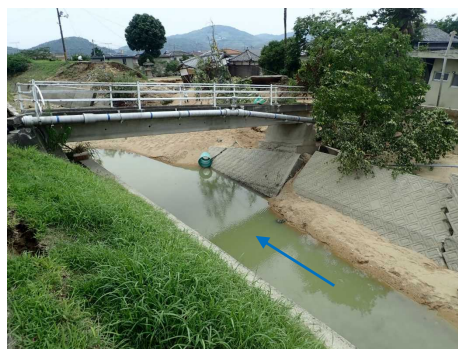
橋梁下流の右岸被災状況

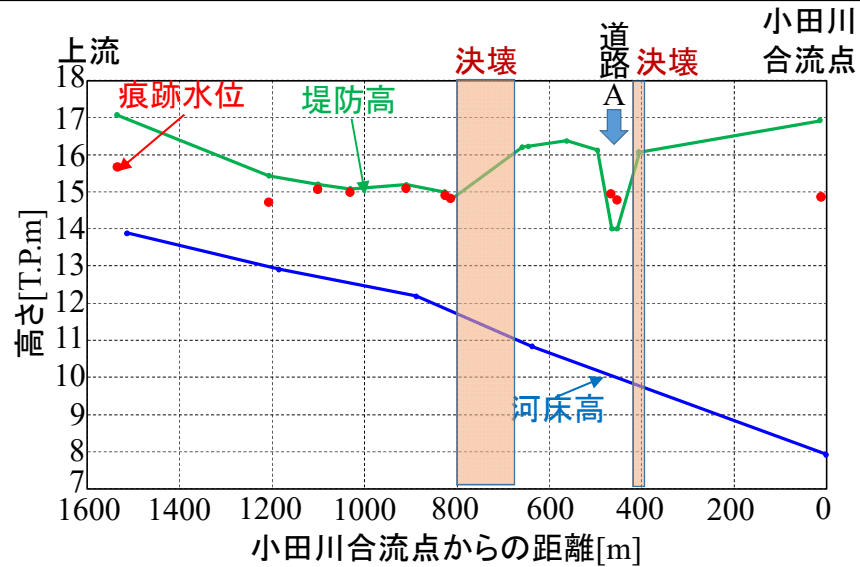
## 調査結果:河道痕跡調査②末政川

- ・合流点から1100m程度まで痕跡水位はフラット(バックウォーターの影響)
  - ・道路A(次頁)で堤防が低いため溢水. 1100m~700mの広範囲で越水(部分的な越水).
- 二瓶泰雄(東京理科大学)取りまとめ

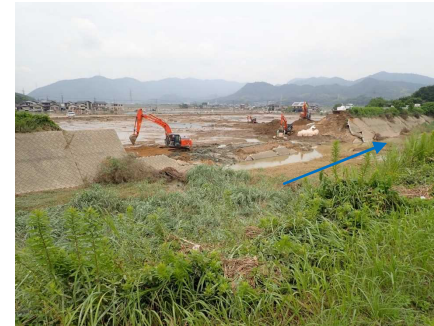
左岸破堤部

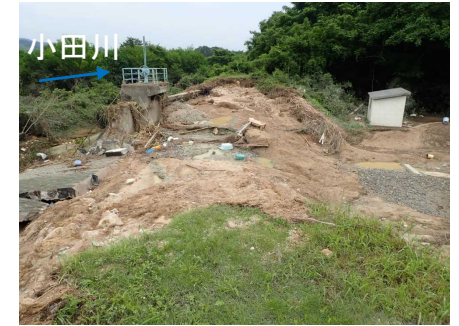
右岸破堤部

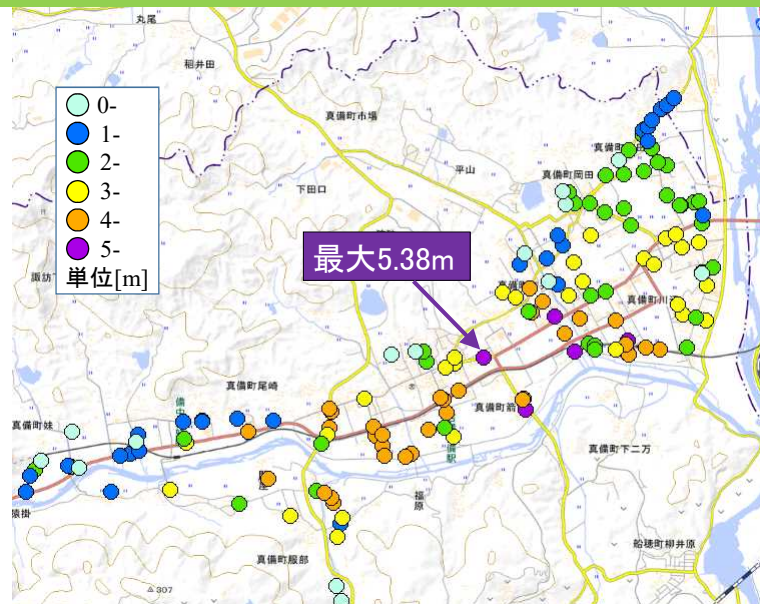
## 氾濫域:①浸水深(観測生データ, 147地点)

- ・浸水深5m以上が5地点、小田川近くで4m以上の浸水深が多い。
- ・小田川右岸側も4m以上を記録

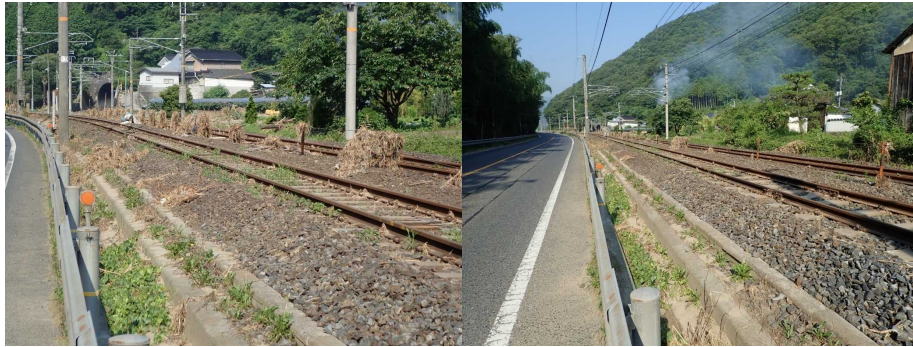
## 日羽から美袋(みなぎ)間

伯備線の冠水状況
