# 愛媛県における河川災害の概要

## 水工学委員会西日本豪雨災害調査団(四国地区)

土木学会「2018年07月西日本豪雨災害調査団報告会」水工学委員会四国地区 北海道大学 2018.08.31

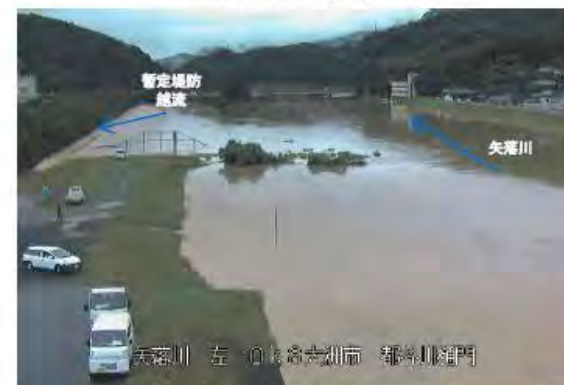
東大洲暫定堤防(7月7日10時頃)

東大洲暫定堤防 越流開始  
7月7日 8:59

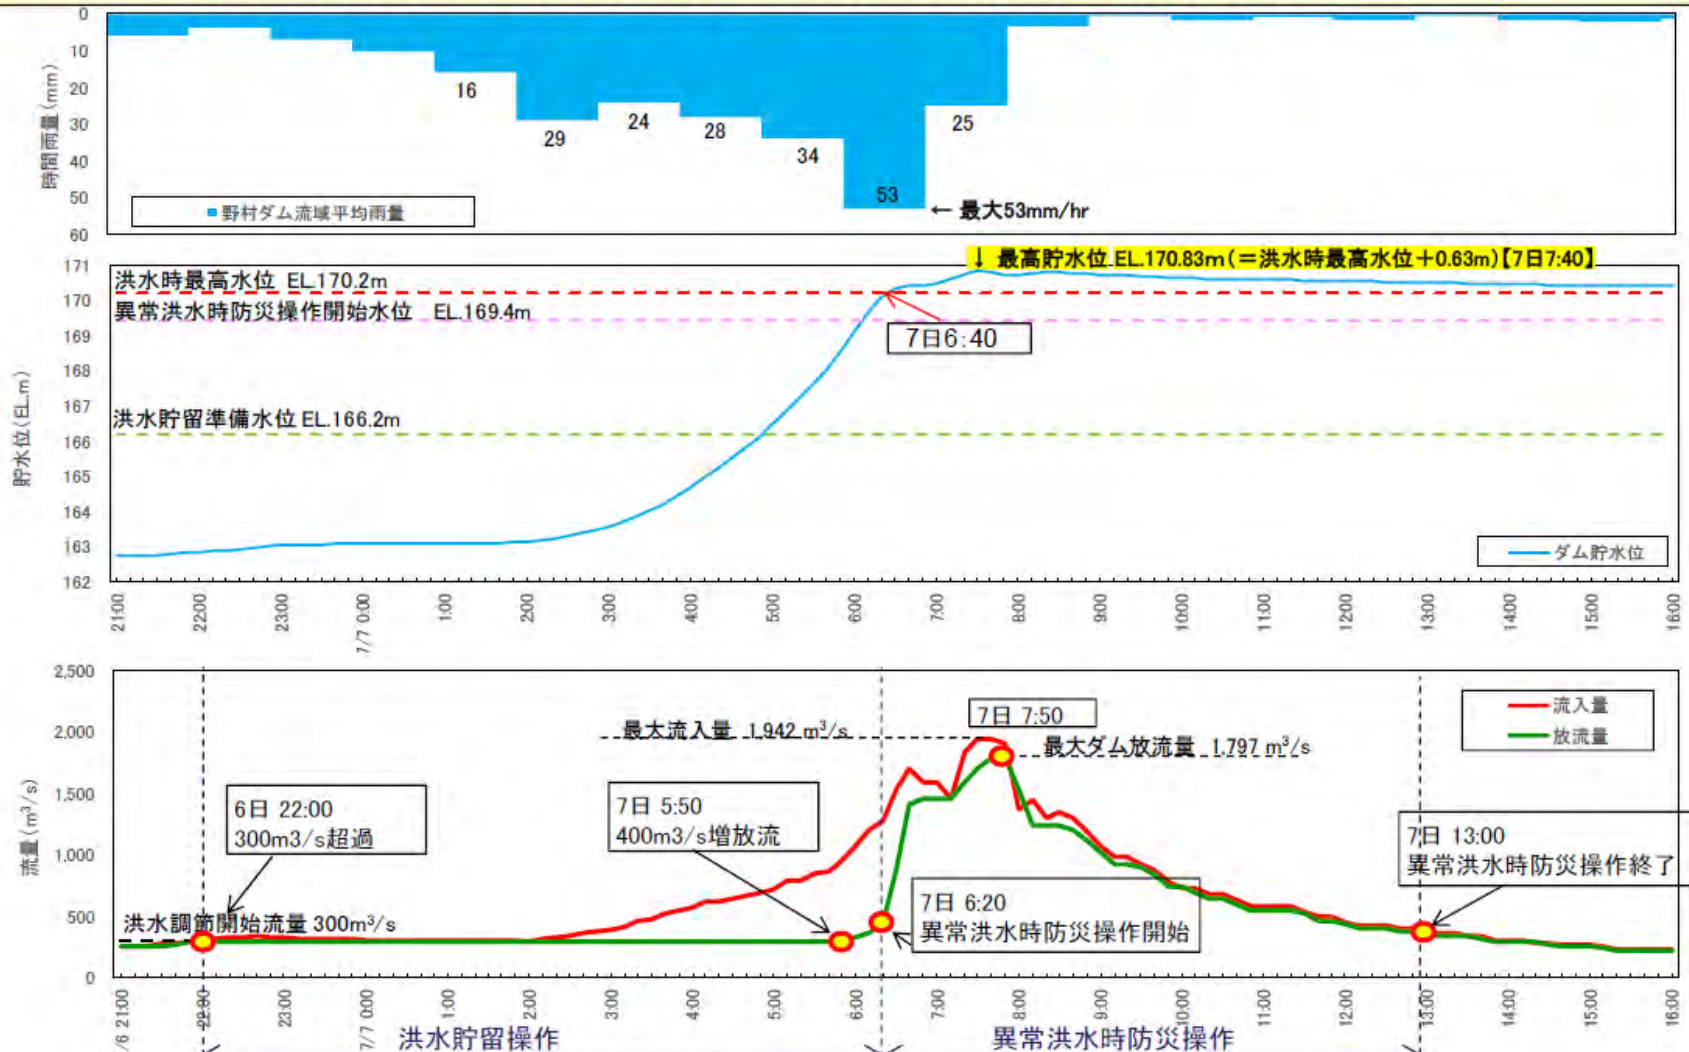
# 野村ダムの洪水貯留結果

- 野村ダムでは6日22時00分に洪水貯留操作を開始し、7日6時20分より異常洪水時防災操作を開始。
- 7日7時50分に最大ダム放流量を記録し、13時00分に異常洪水時防災操作を終了。

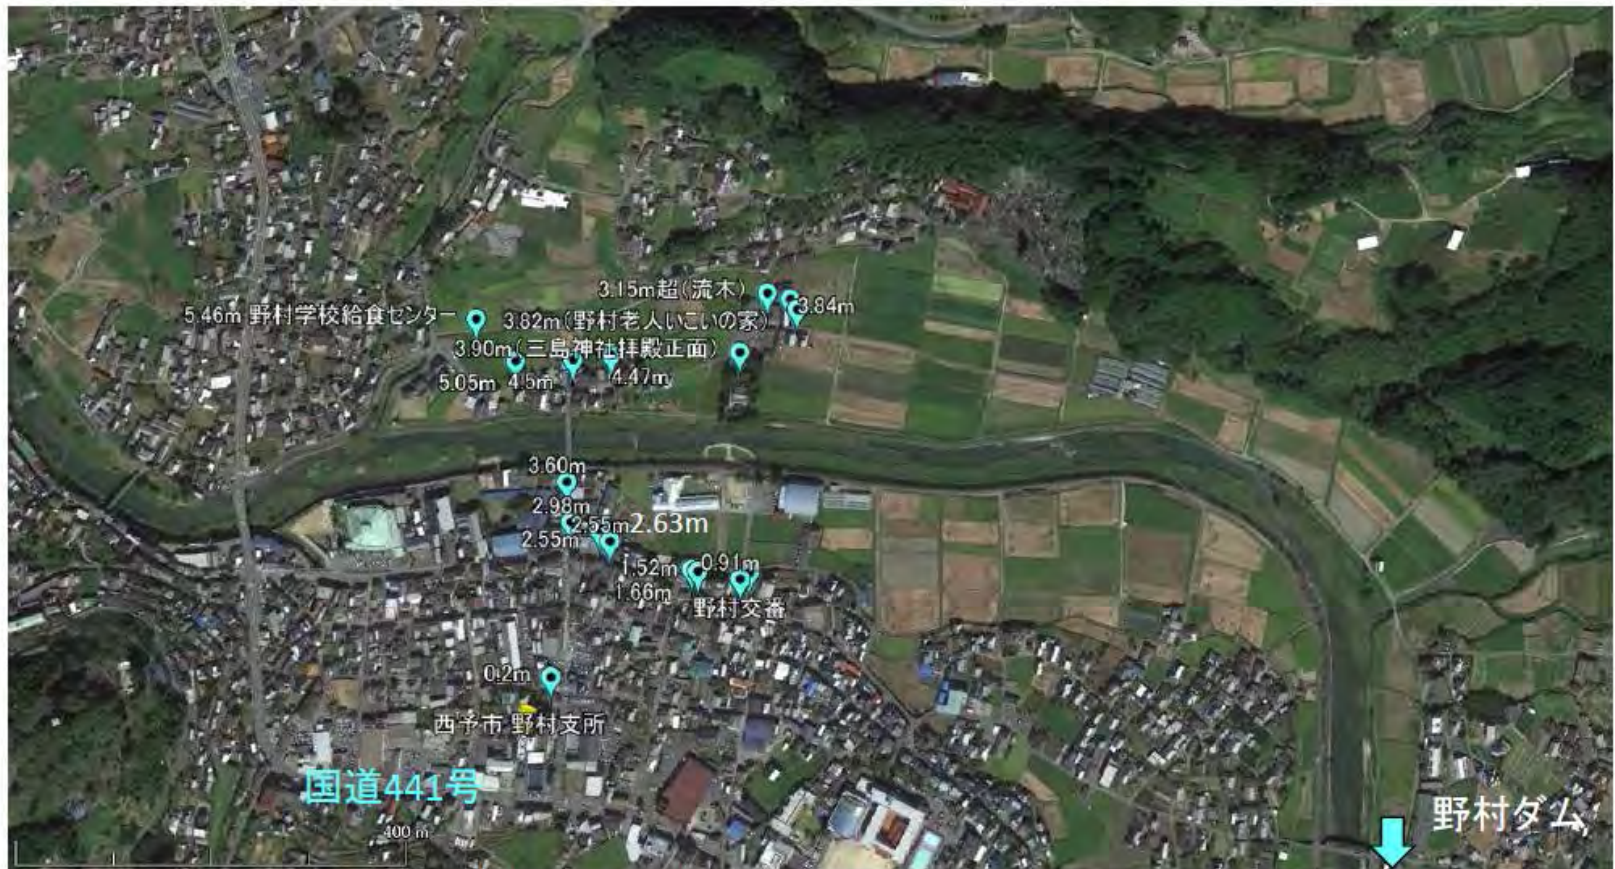
# 野村町の浸水深さ測定(7/10) 結果(速報)

肱川左岸 西予市野村支所から肱川側が浸水深さ最大3.60m、右岸側は浸水深さ5.46m

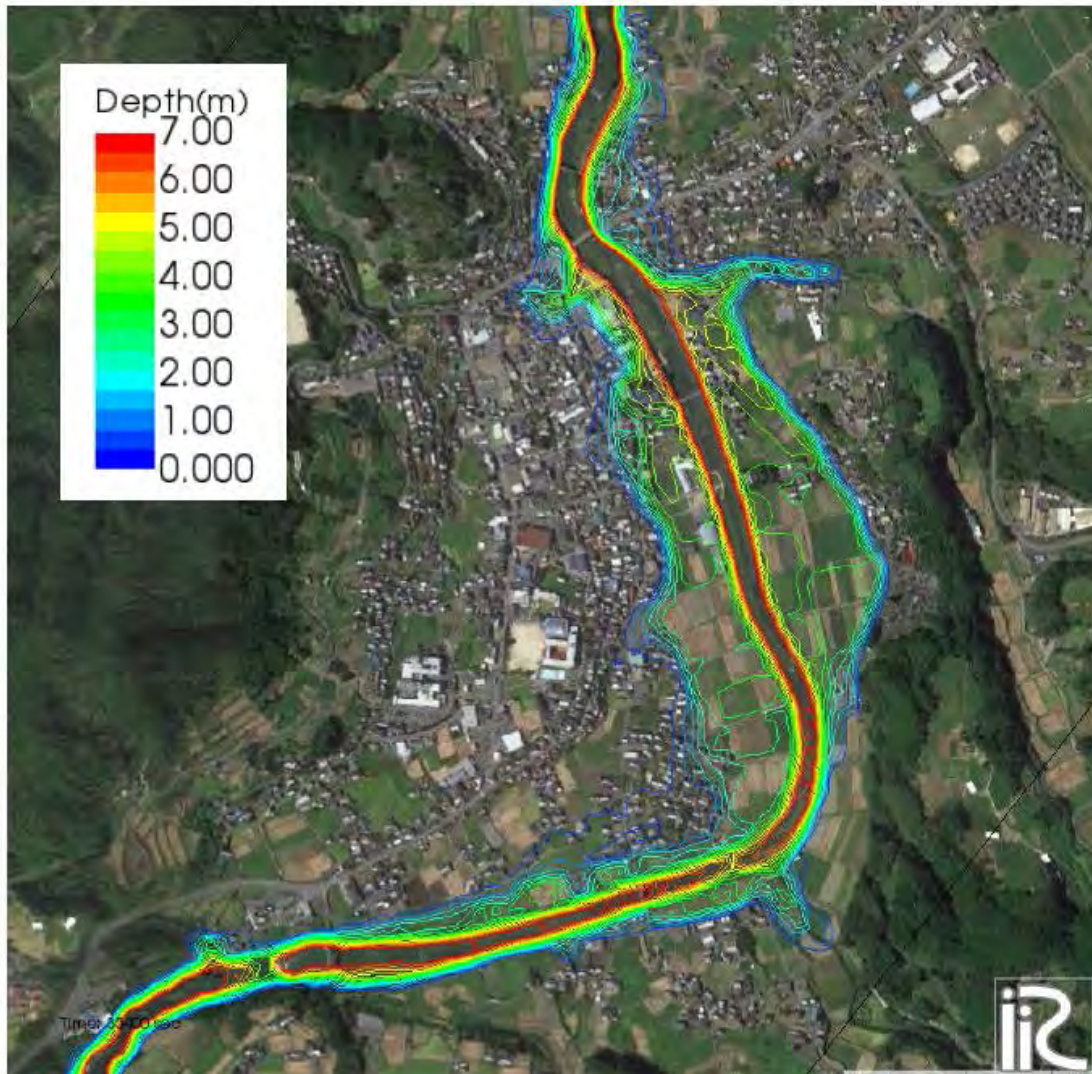
## Case05 最大水深コンター図

調査による浸水範囲  
とほぼ合致

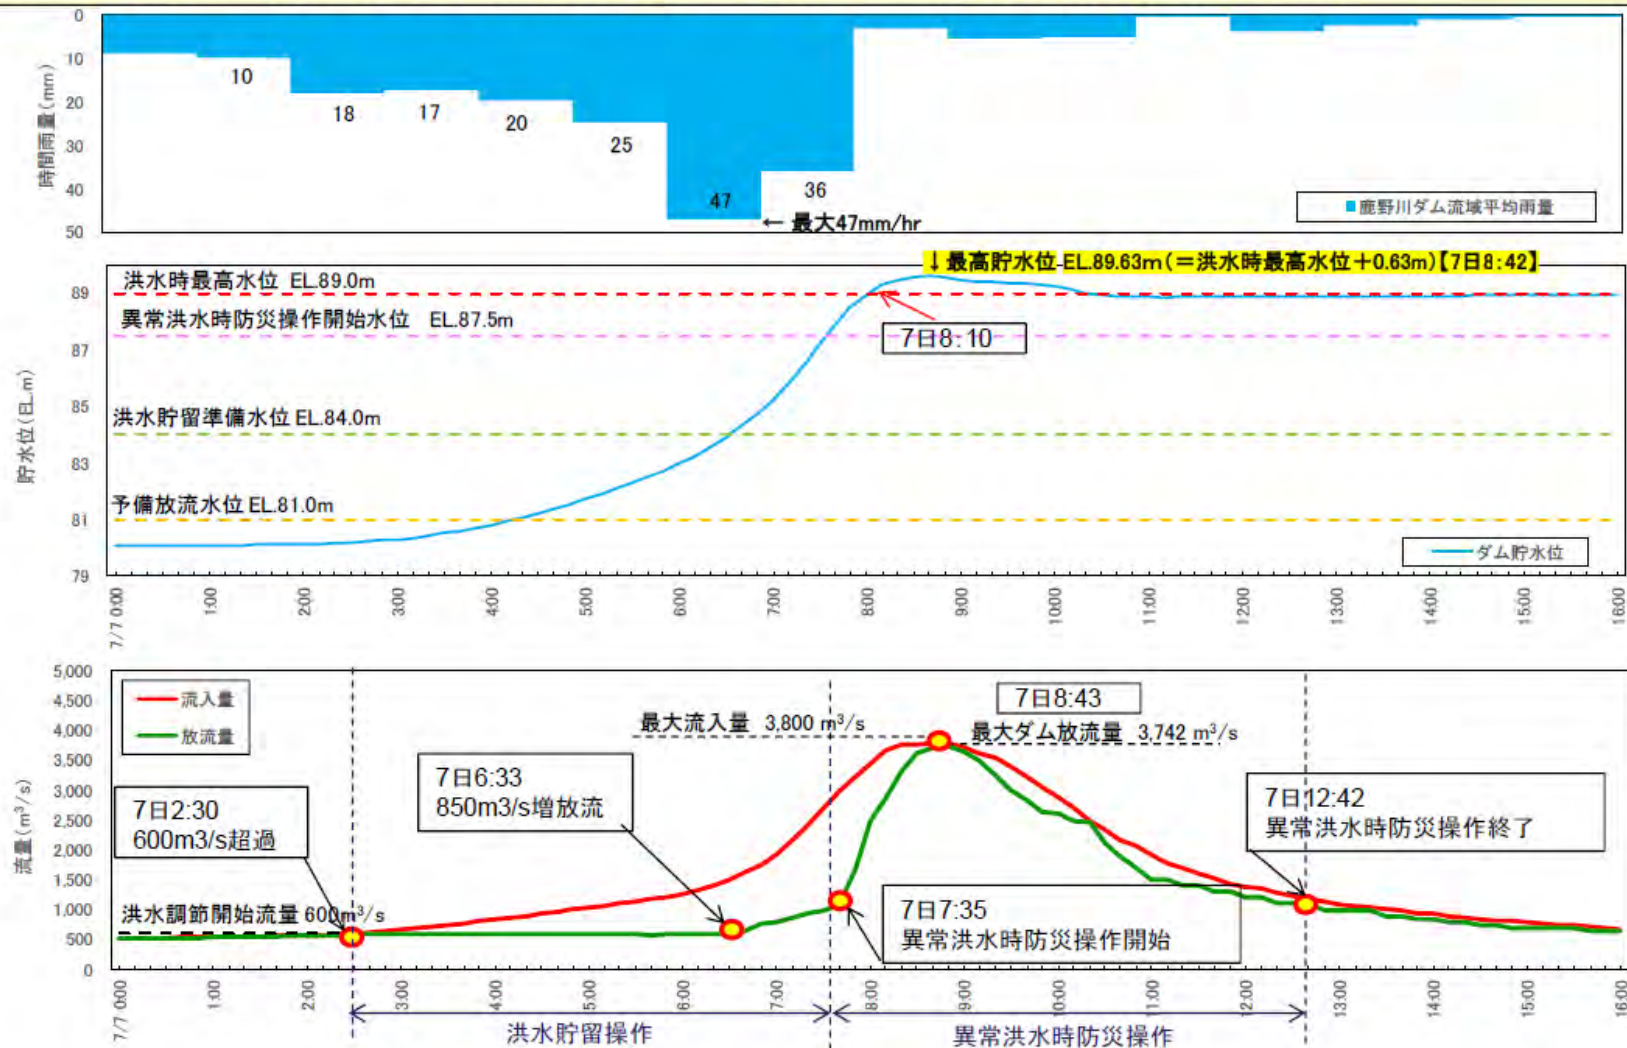
# 鹿野川ダムの洪水貯留結果

- 鹿野川ダムでは7日2時30分に洪水貯留操作を開始し、7時35分より異常洪水時防災操作を開始。
- 7日8時43分に最大ダム放流量を記録し、12時42分に異常洪水時防災操作を終了。

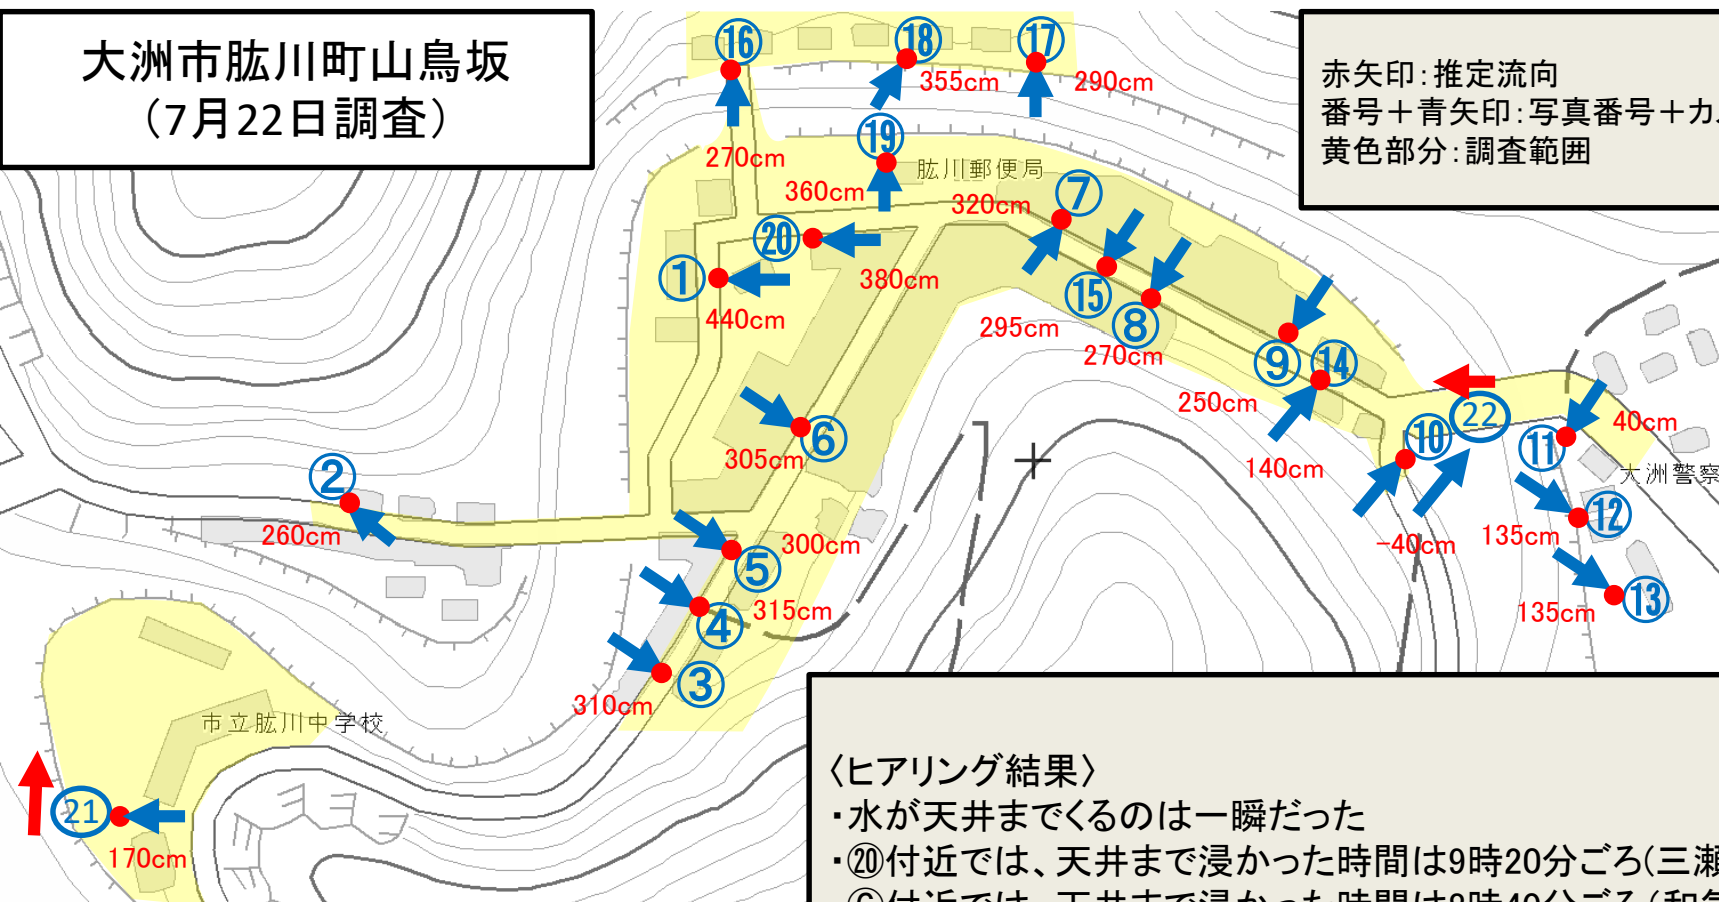
# 大洲市肱川町山鳥坂 (7月22日調査)

- ・水が天井までくるのは一瞬だった
- ・②⑩付近では、天井まで浸かった時間は9時20分ごろ(三瀬氏)
- ・⑥付近では、天井まで浸かった時間は8時40分ごろ(和気氏)
- ・何も情報や指示がなかった、伝わってこなかった
- ・強い勧告があれば財産を守れた
- ・屋上から泳いで避難した人もいる
- ・屋上からロープを利用して避難した人もいる
- ・下流側から水が流れてきた(本川からの逆流)
- ・避難する時間がなかったので屋上へ
- ・この地域の人々は写真を多く撮ったとのこと
- ・ダムの放流が来る前で、すでに過去の氾濫と同規模

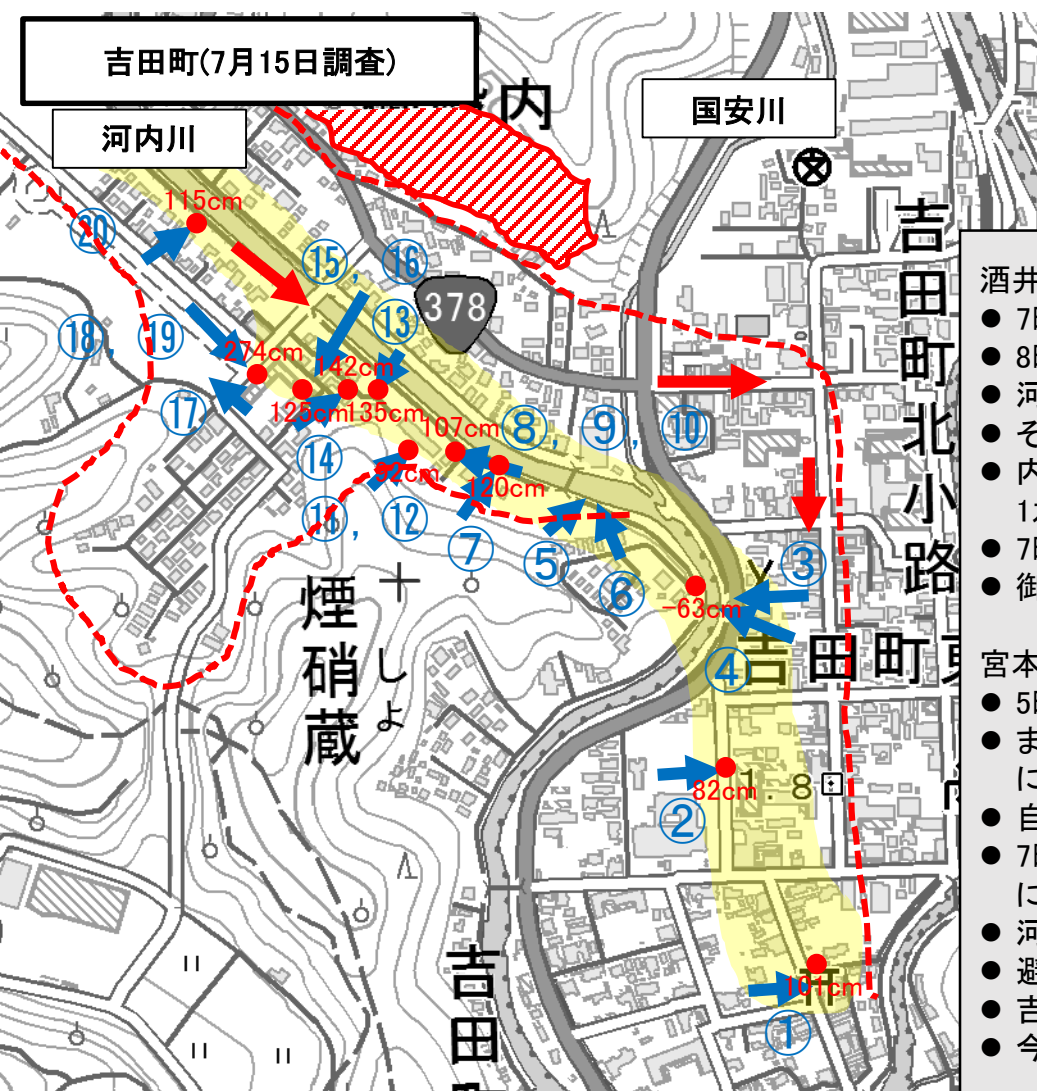
- 7時ごろ満潮
- 8時ごろ床上30cm
- 河内川右岸側通路は浸水なし
- その後3時間ほど冠水
- 内水(海側の水位より川側の水位が高くなる)の時、水門(河内川第1水門(写真⑥))を開ける
- 7時ごろ隣のみかん園の斜面崩壊(赤斜線)の発生を目撃
- 御殿内4区は浸水しやすい

- 5時には浸水、激しい雨
- また、一度流木などで自然のダムができたが、それが崩壊した時に勢いを増した。
- 自然ダムの決壊が7時ぐらい。ものの5分で約2mの水位上昇
- 7時半ごろ、河川氾濫による浸水と小潮時の満潮が重なり、引き潮になった時にものすごい勢いで南東に水が流れた。(約30分続く)
- 河内川には水位観測所がない。ゆえに避難の基準がない
- 避難の放送は聞こえなかった
- 吉田公園の駐車場が浸水の知らせ
- 今回のような浸水被害は昭和45年の河川改修以降初めて

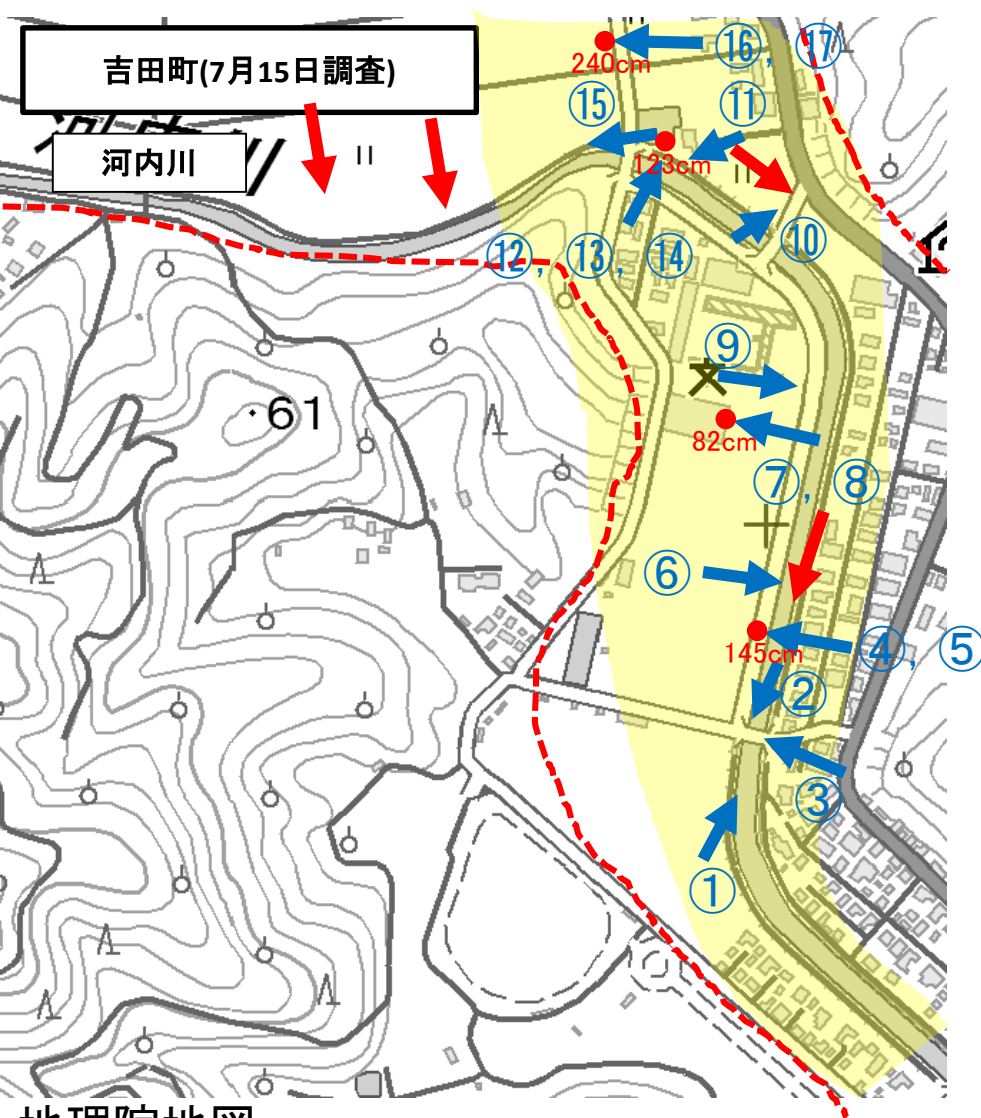
- 転落防止柵はだいたい1m10cm。ガードレールは80cm。
- 潮入橋下の出水ゲートが傾いており、閉まらなくなっている
- 吉田中学校は今は避難所ではない。
- みかん畑で斜面崩壊発生(吉田中学校東側)(写真⑨)
- 吉田中学校校舎前の仕出橋上まで浸水
- 吉田排水機場(ポンプ場)も1階が浸水しており、機能が停止したことが今回の浸水被害の要因の一つか
- ポンプの操作盤や配電盤だけでも高いところに設置したり、水密性を上げる必要性大(写真⑪)
- 仕出橋上流左岸側フェンスに多数の土砂やゴミの付着跡(写真⑮)
- この理由としては、仕出橋上流左岸側の田んぼで水がたまり、浸水深が限界まで高くなった水が引き潮とともに河内川に流れ込んだ可能性が考えられる

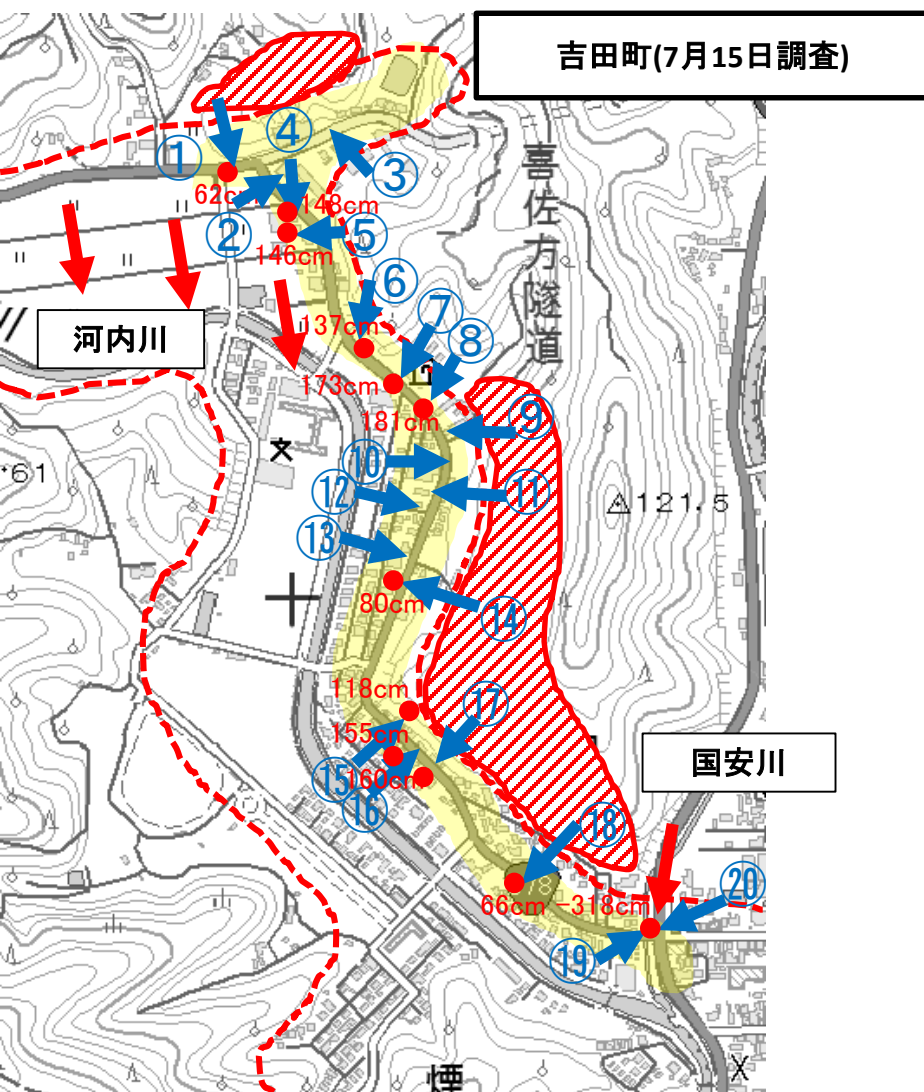
- 8時前頃浸水開始
- 土砂は上のリフトでせき止められていたが、建物裏崩落。今は土嚢で応急処置。(写真③)
- 水が河内川に流れたため、建物内の浸水なし

- (有)吉田町清掃社のポンプ車不能
- 敷地内では浸水なし、路面では浸水あり
- 土砂崩れの影響大

- 6時20分ぐらいに排水溝から水溢れ出す
- 9時16分提供写真(1枚目)撮影
- 9時18分提供写真(2枚目)撮影
- 家の裏手で浸水。1階のたんすに濡れた形跡
- 昭和18年ごろの家

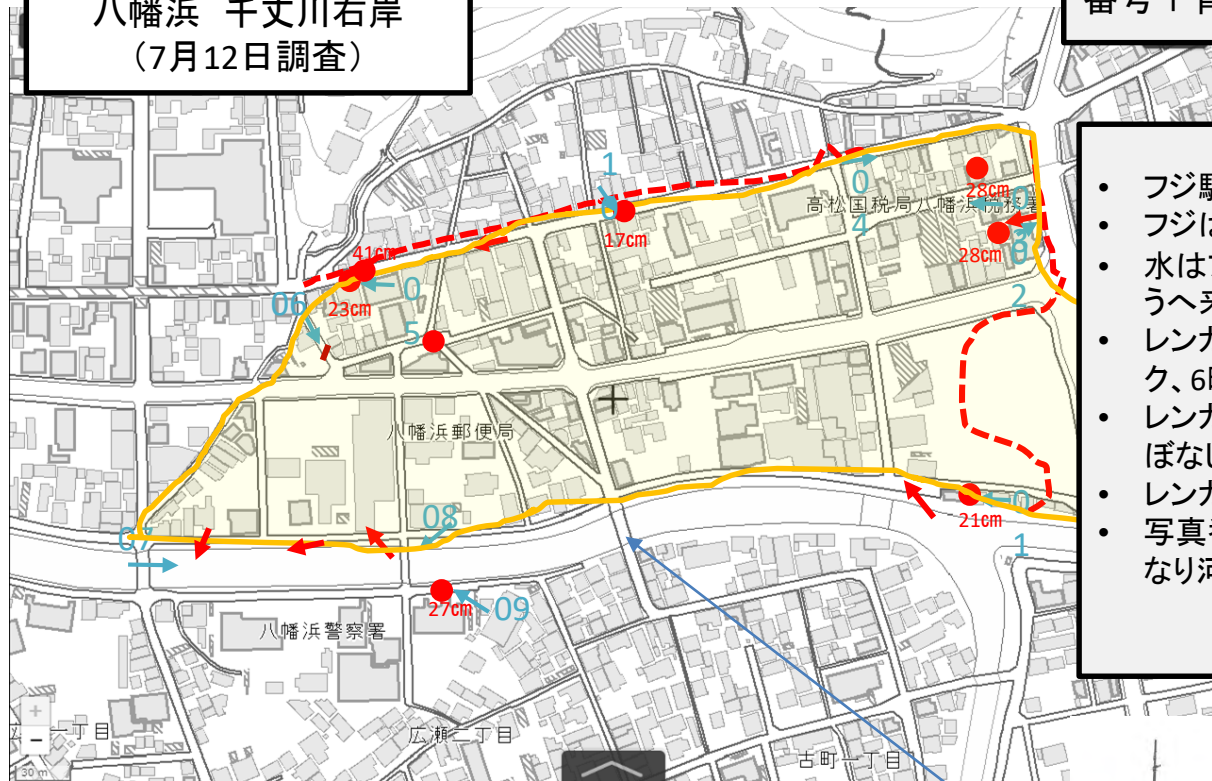
八幡浜 千丈川右岸  
(7月12日調査)

- フジ駐車場から県道27号線まで冠水
- フジは朝方には水が引く
- 水はフジの駐車場を抜けて道岡たたみ店のほうへ来る
- レンガ通り東部 3時頃増水開始、5時頃ピーク、6時頃引き始める
- レンガ通りでは浸水有、GINZA商店街ではほぼなし
- レンガ通り北の路地にもいくつか痕跡あり
- 写真番号08の上流で氾濫した水が川と平行になり河道に戻る

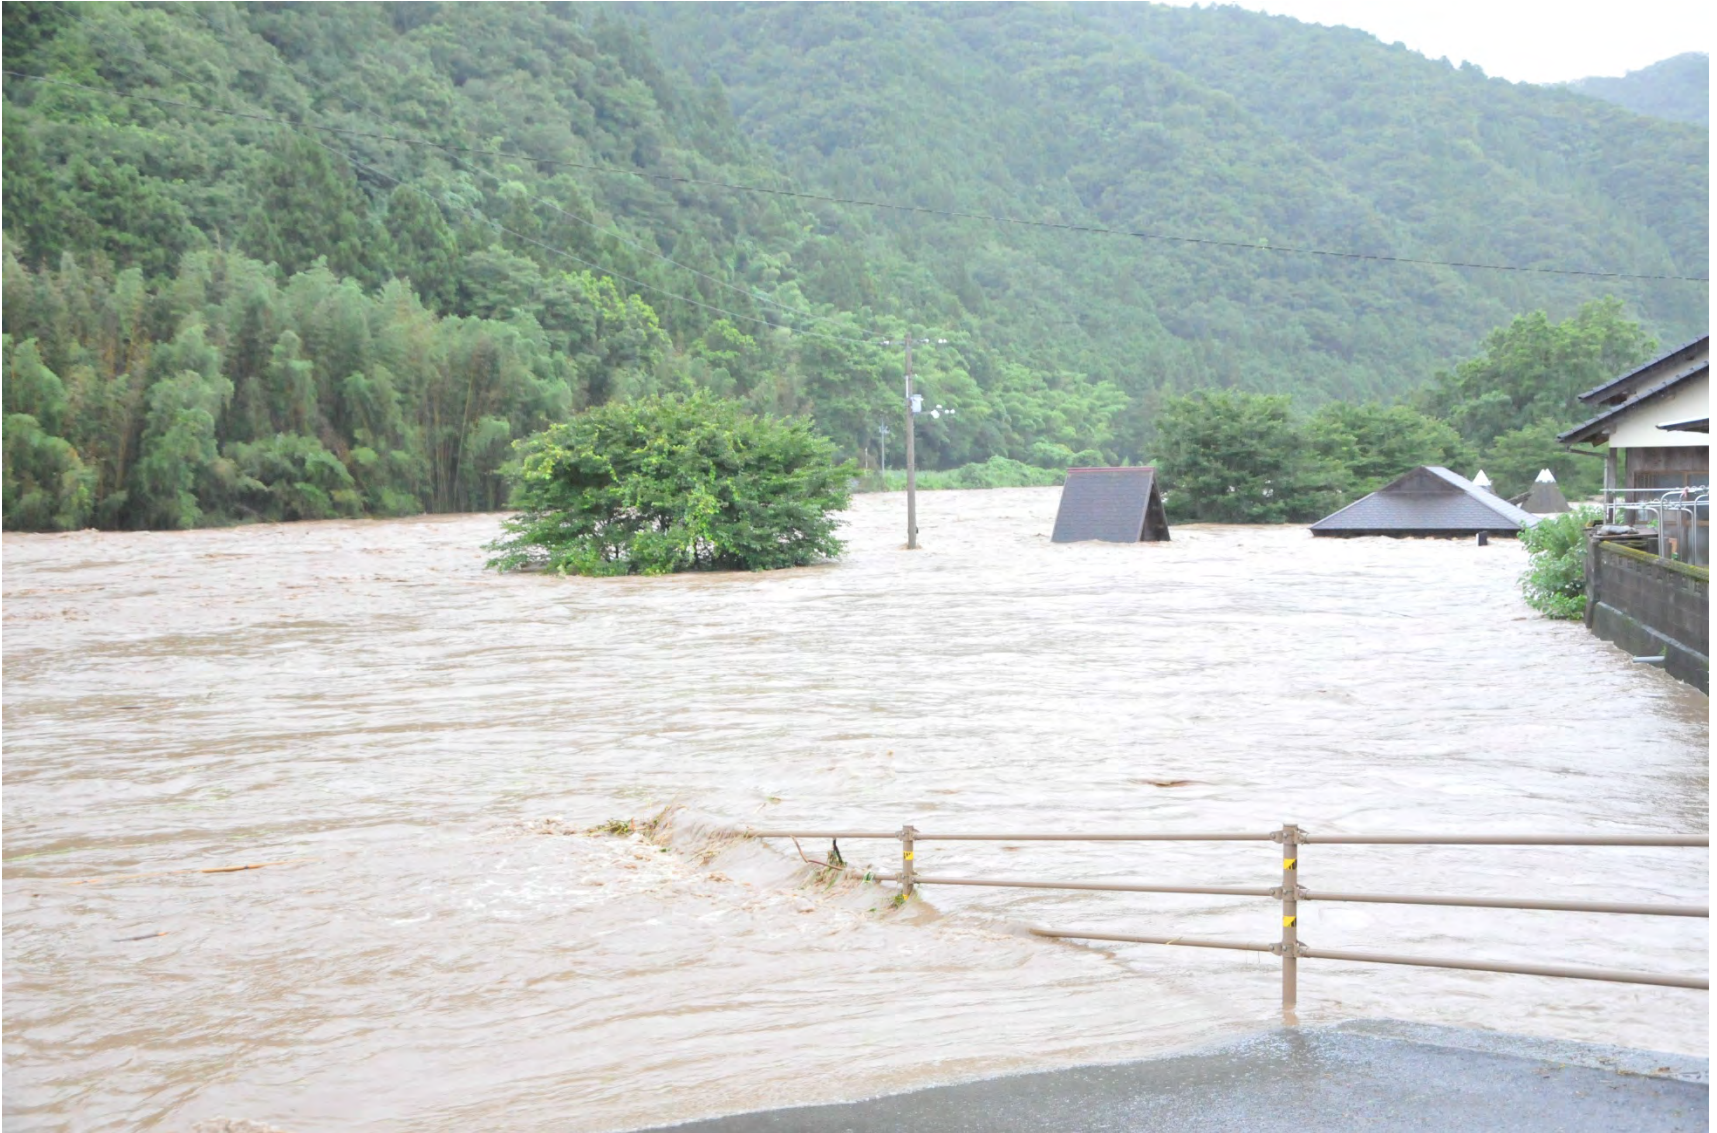
# 文化財の岩谷縄文遺跡も水没
