平成22年7月豪雨災害調査報告会  
ー広島県庄原市土砂災害現地調査ー

## 被害をもたらした降雨と 災害地の地質の特徴

復建調査設計㈱ 中井真司

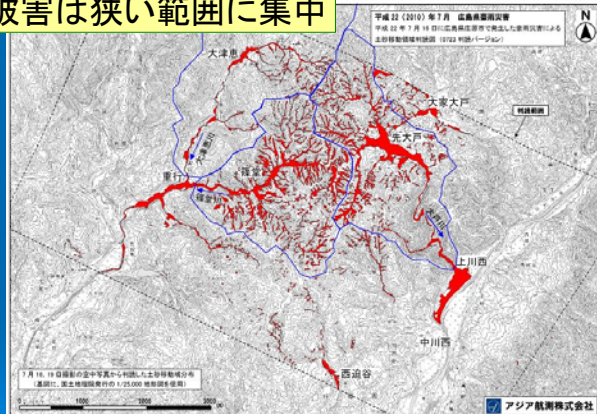
- ・被災地は約5km四方の範囲に限られている。
- ・崩壊が多発した箇所は約3km四方の範囲に集中。
- ・この狭い範囲内で、ほぼ同時に200箇所以上の崩壊が発生。

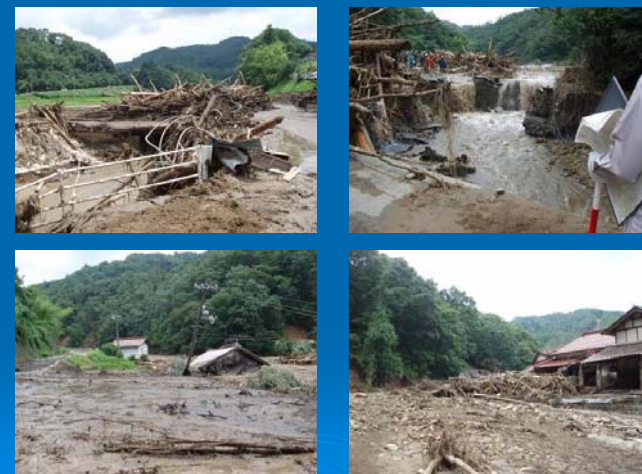
被災翌日の状況(7月17日)
