2011年2月22日ニュージーランド地震被害  
土木学会・地盤工学会合同報告会(2011年3月11日)

## 橋梁の被害

高橋良和(京都大学防災研究所)  
西田秀明(土木研究所)

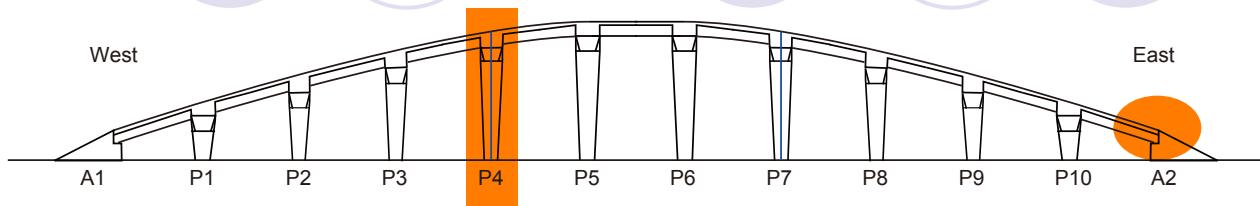
P4橋脚にせん断破壊が発生

A2橋台で桁衝突

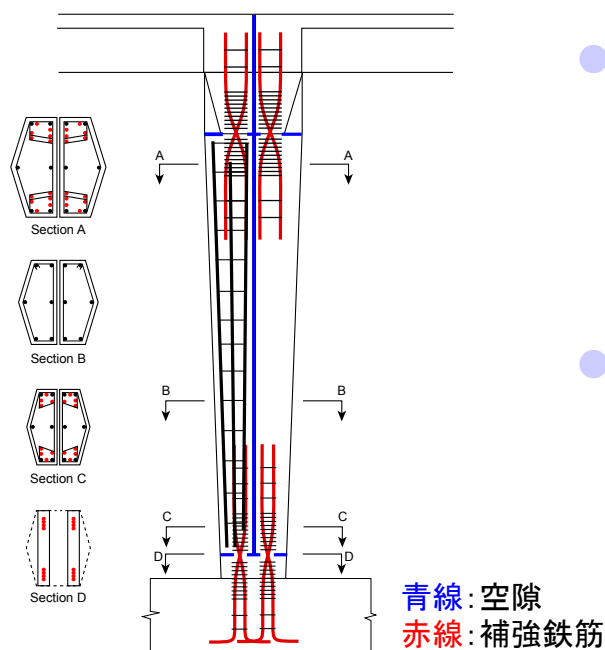
## Moorhouse Ave/Colombo St overpass P4, P7橋脚構造詳細

- P4, P7橋脚は、2本の橋脚が重なり合っていることに加え、上下端にヒンジ構造を有している。
- ヒンジ部を形成するため、補強鉄筋を配置するとともに、断面にノッチが入り、小さくなっている。

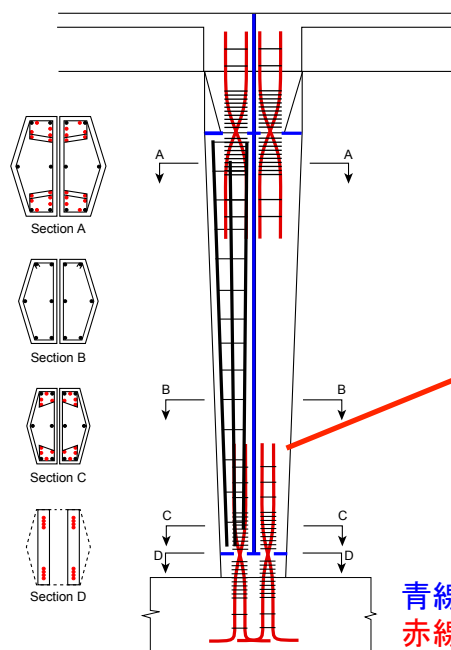
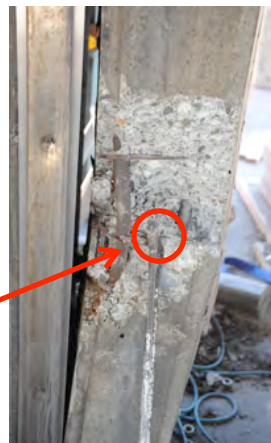
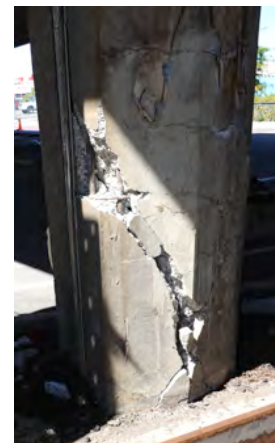
青線: 空隙  
赤線: 補強鉄筋

補強鉄筋の端部が損傷部で確認

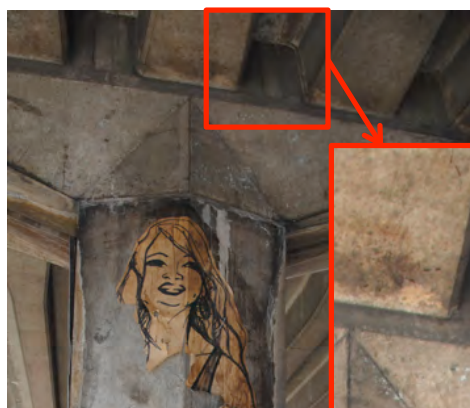
P4

対称な橋梁だが、P4は甚大な損傷であるのに対し、P7はほぼ無損傷。

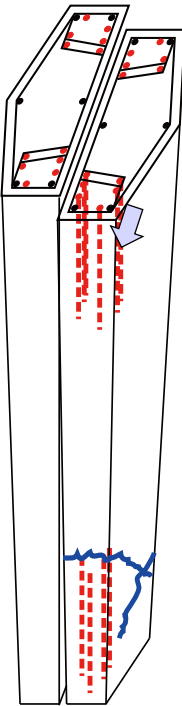
P4西側と東側が別々に挙動し、

- P4東側のみ橋軸直角方向北側へ応答し、橋脚南面の補強鉄筋の段落とし部で曲げひび割れが発生
- さらに変位が大きくなり、曲げせん断ひび割れへと進展
- 橋軸直角方向南側へ応答し、橋脚北面の段落とし部で曲げひび割れが発生
- さらに変位が大きくなり、曲げせん断ひび割れへと進展、ひび割れが交差

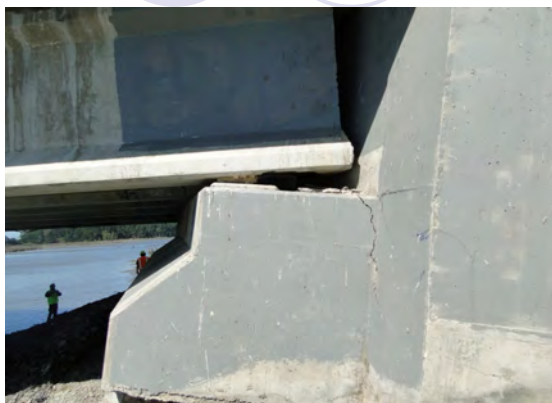
今回調査時

- 昨年9月4日の地震(M=7.1)においても橋台が傾斜
- 今回の地震により、橋台基部が前面に出るような傾斜がさらに大きくなるとともに、パラペット基部付近から下方へのクラックが新たに発生

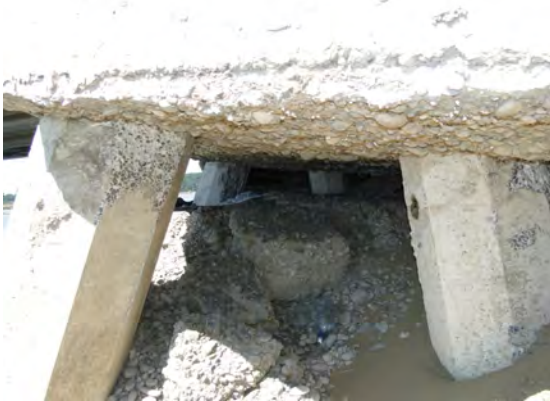
今回調査時

- 橋台下面及び前面地盤が沈下
- 杭体に損傷が新たに発生

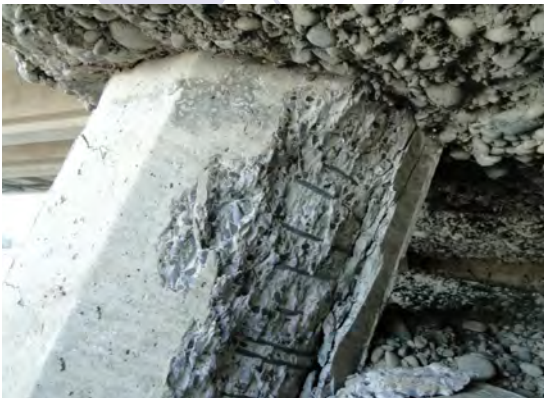
橋台前面側の杭体

- 杭基礎(斜杭2列)の杭頭部でかぶりコンクリートの剥落や水平クラックが新たに発生
- 前回地震時に前面側の杭の杭頭周辺部の地盤が喪失し、突出杭状態になっていたが杭体の杭頭部付近の損傷が生じた一因と推定

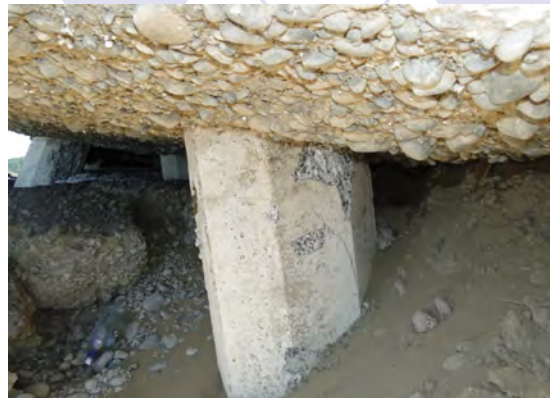
橋台背面側の杭体

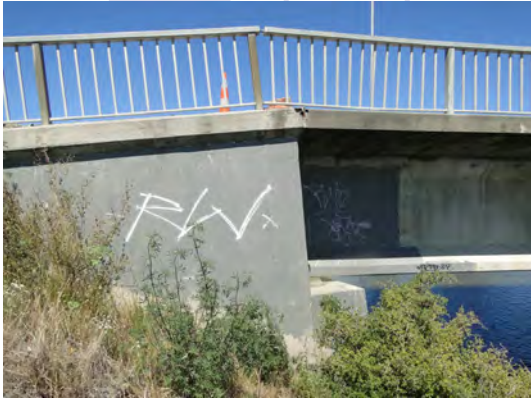
橋台の傾斜

- 橋台が傾斜（市街地側と同様）
- 橋台下面及び前面地盤が沈下（市街地側と同様）
- 杭体の杭頭部に水平クラックが若干発生したが対岸に比べて損傷は軽微

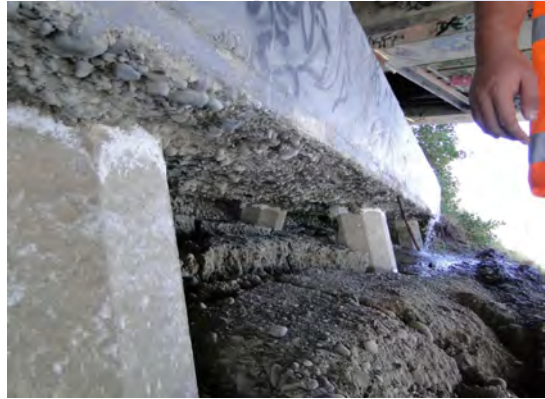
杭体の状況

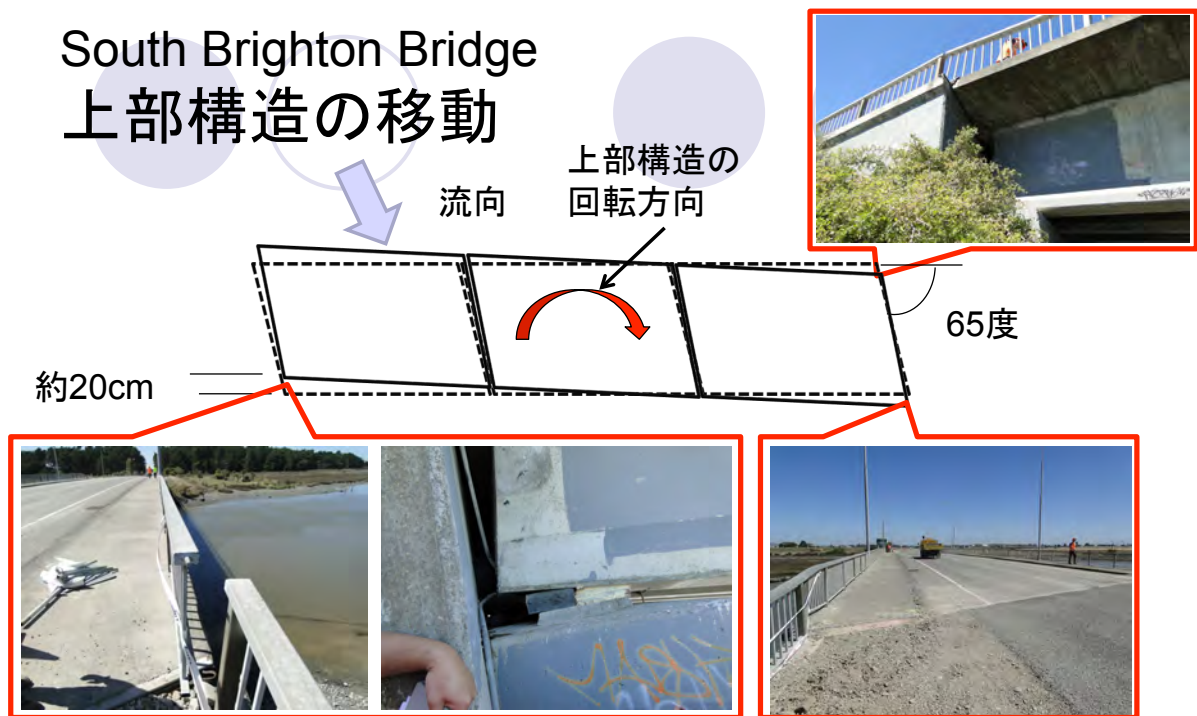
- 上部構造は時計回りに回転していると推定
- 支承部（ゴムパット）の移動に伴い、応急的な支承（hardwood packer）を設置

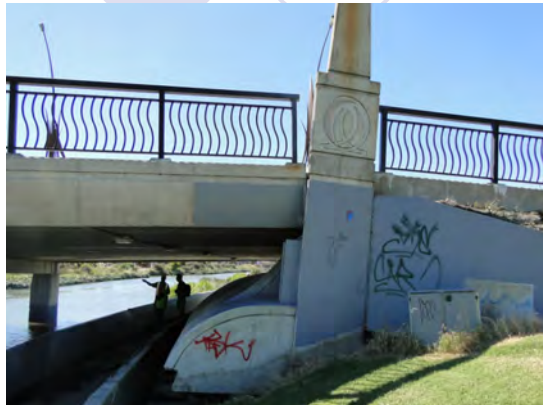
橋台の傾斜

- 橋台基部が前面に押し出されるように変状
- 橋台周辺地盤は川に平行にクラックが入っており地盤変状（側方流動）が生じたと推定

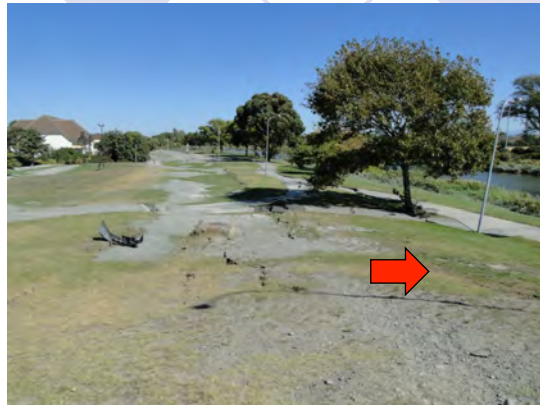
橋台周辺の地盤変状

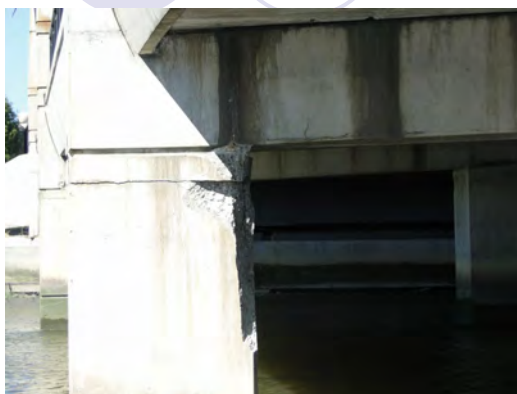
端部柱の柱梁接合部付近の損傷

- 端部柱では柱天端付近でコンクリートの剥落あり（この位置に construction jointあり）
- 中央部の柱では柱梁接合部でクラックあり
- プレキャスト部材の接合部で損傷を生じている

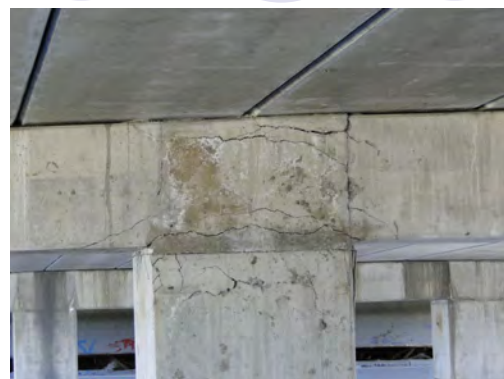
中央部の柱の柱梁接合部の損傷
