M6.3 CHRISTCHURCH 地震による被害

斜面崩壊・落石、擁壁、トンネル、鉄道、水道、下水道、港などの被害

アイダン オメール

東海大学

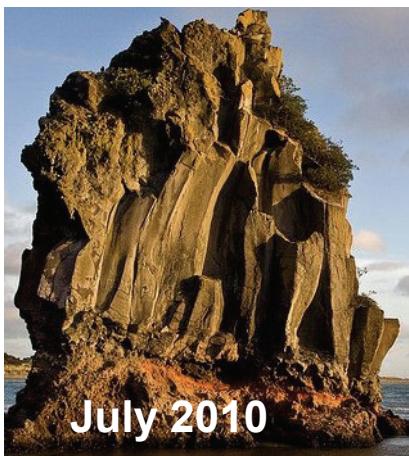
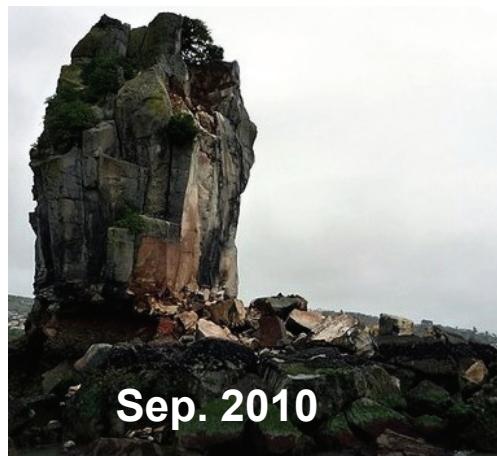
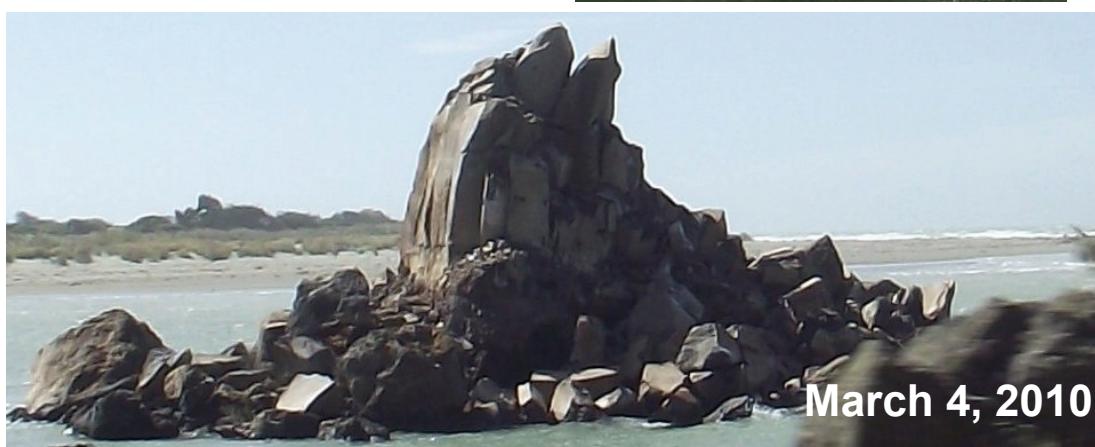
SHAG ROCK(トッピング破壊)

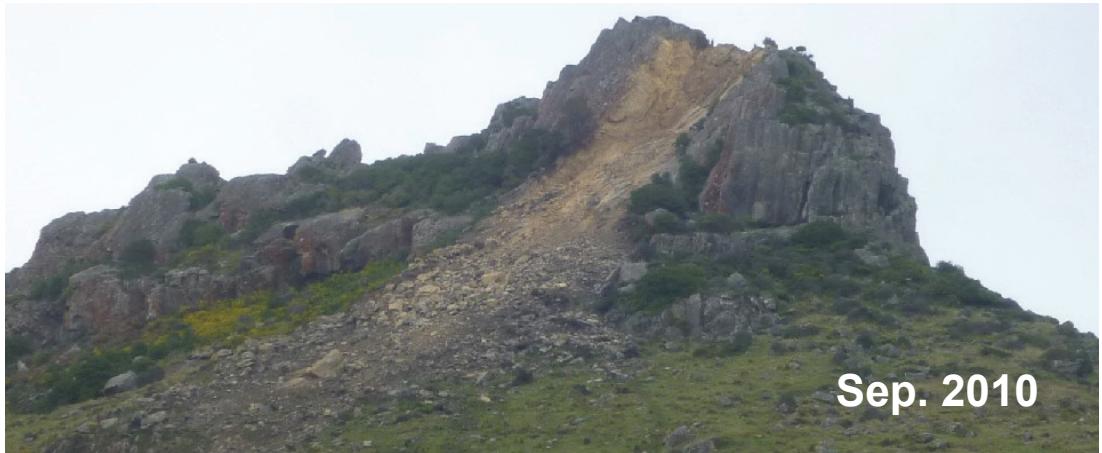
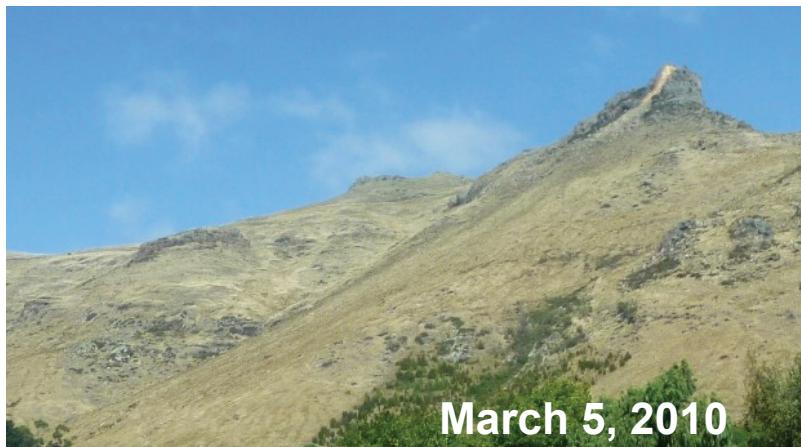
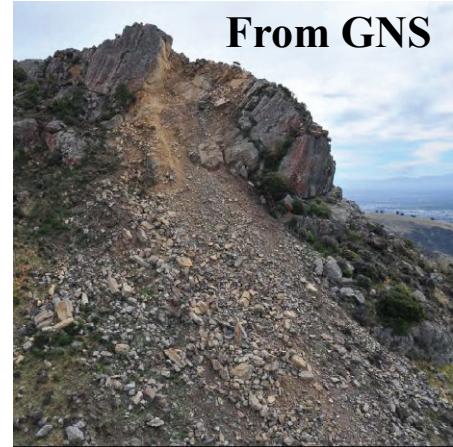
CASTLE ROCK(すべり破壊)

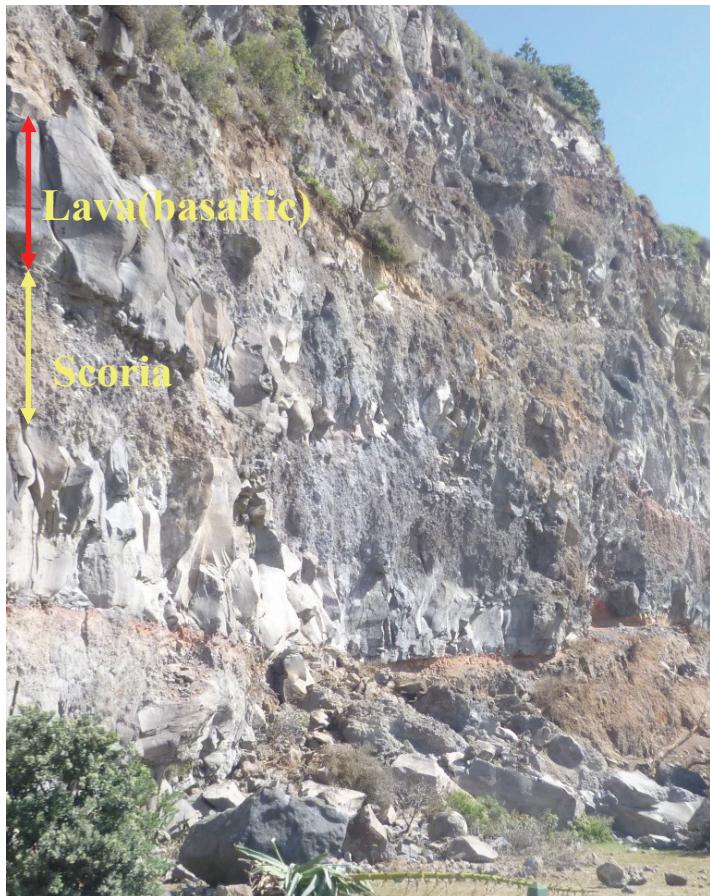
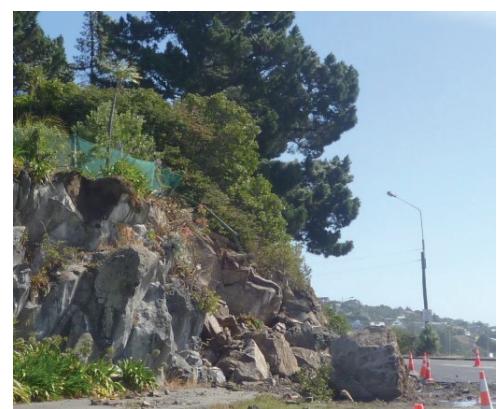
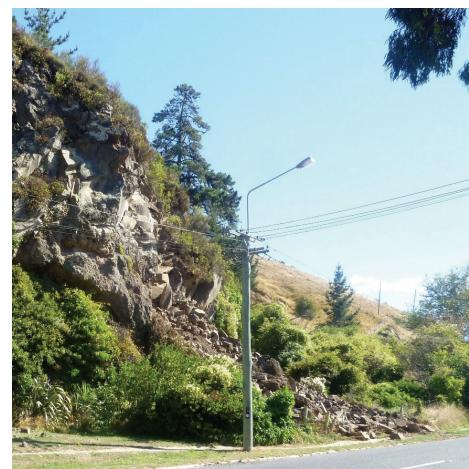
斜面崩壊(すべり・トップリング複合破壊)

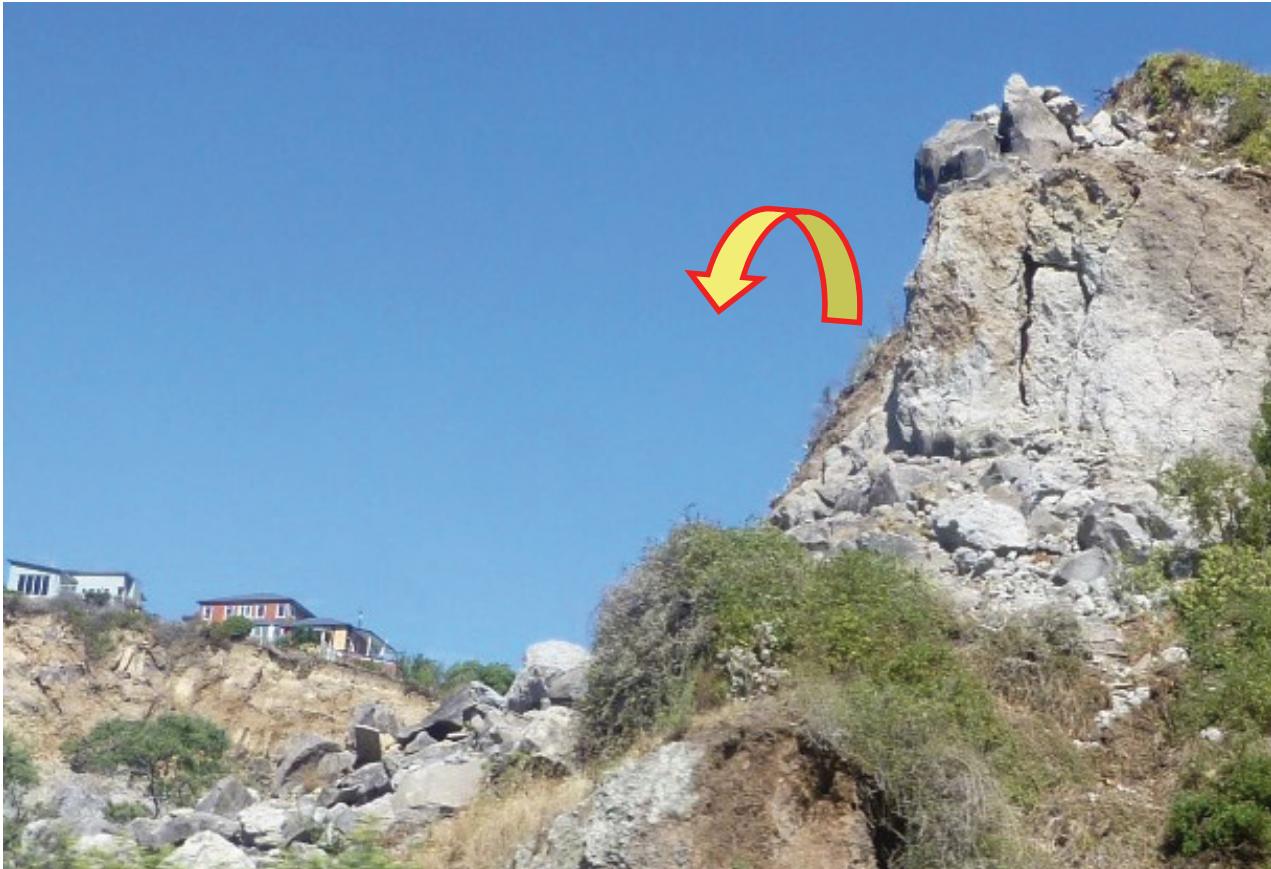
受動型トップリング破壊

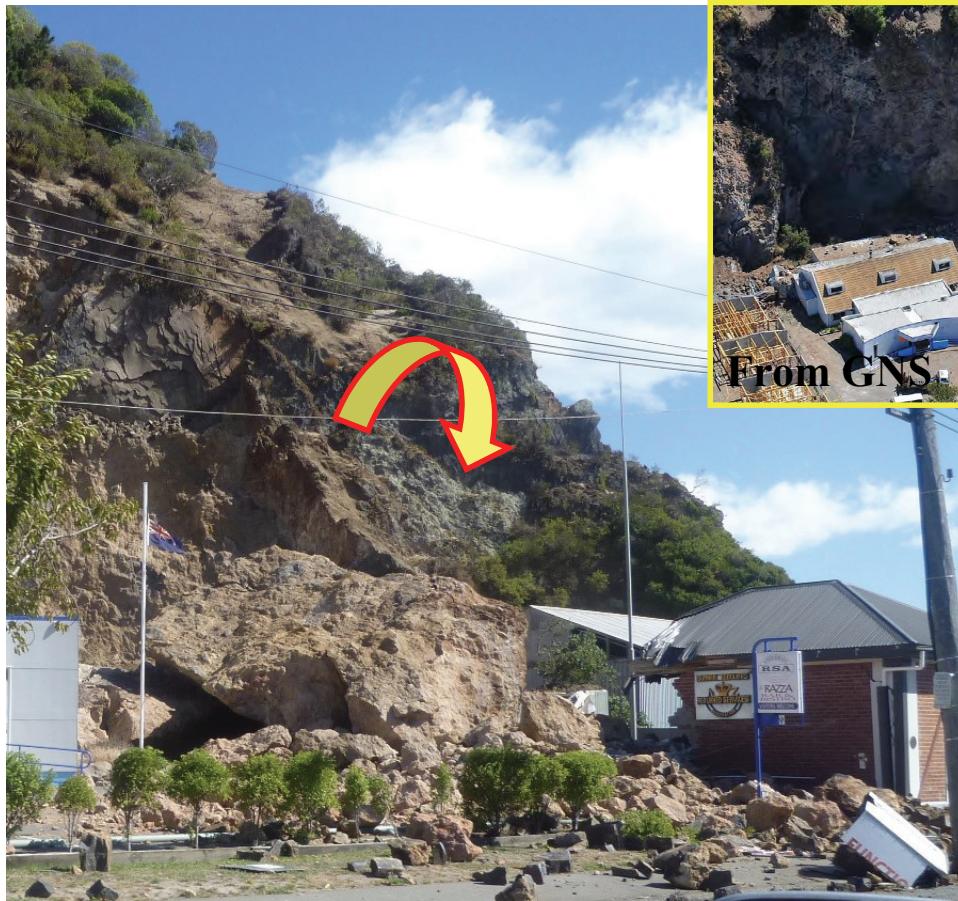
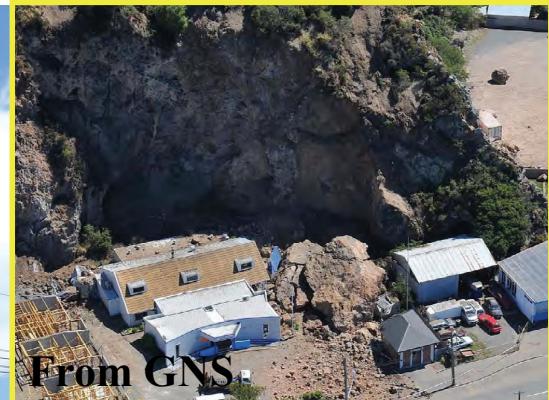
トップリング破壊

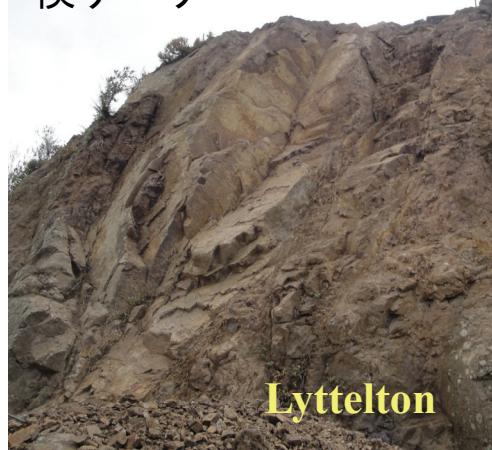
Lyttelton

楔すべり

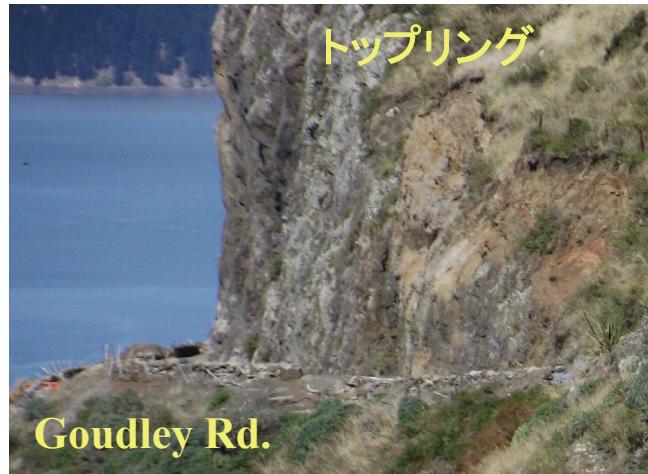
Goudley Rd.

トップリング

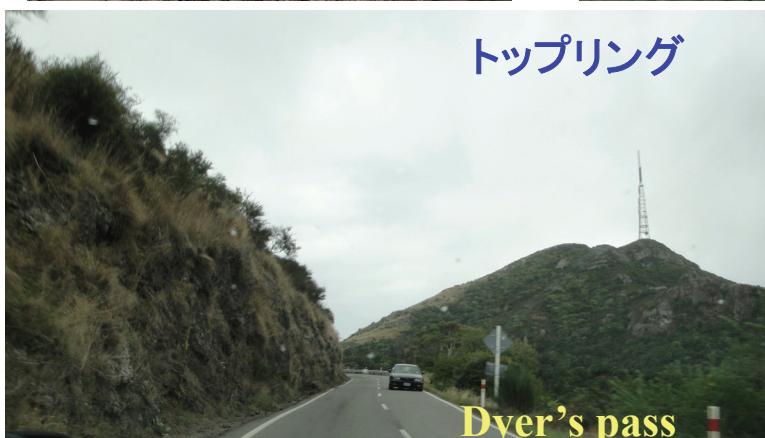
Dyer's pass

トップリング

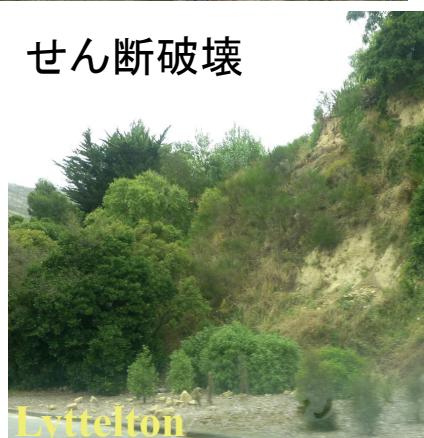
Lyttelton

せん断破壊

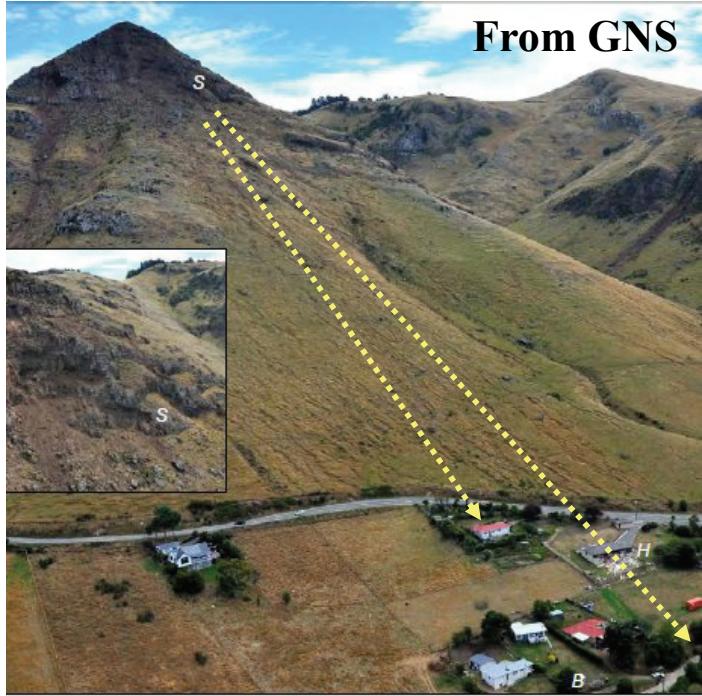
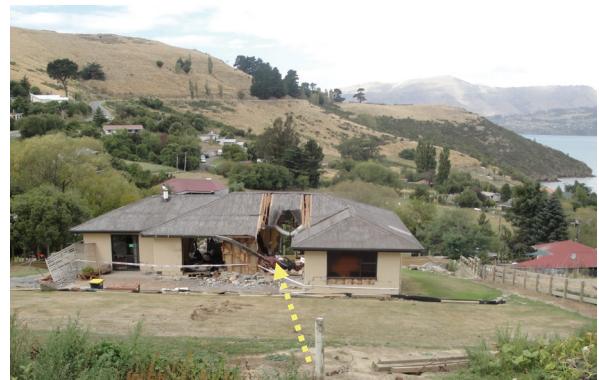
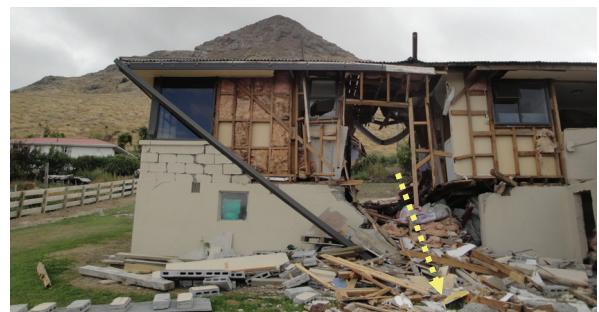
落石による住宅の被害

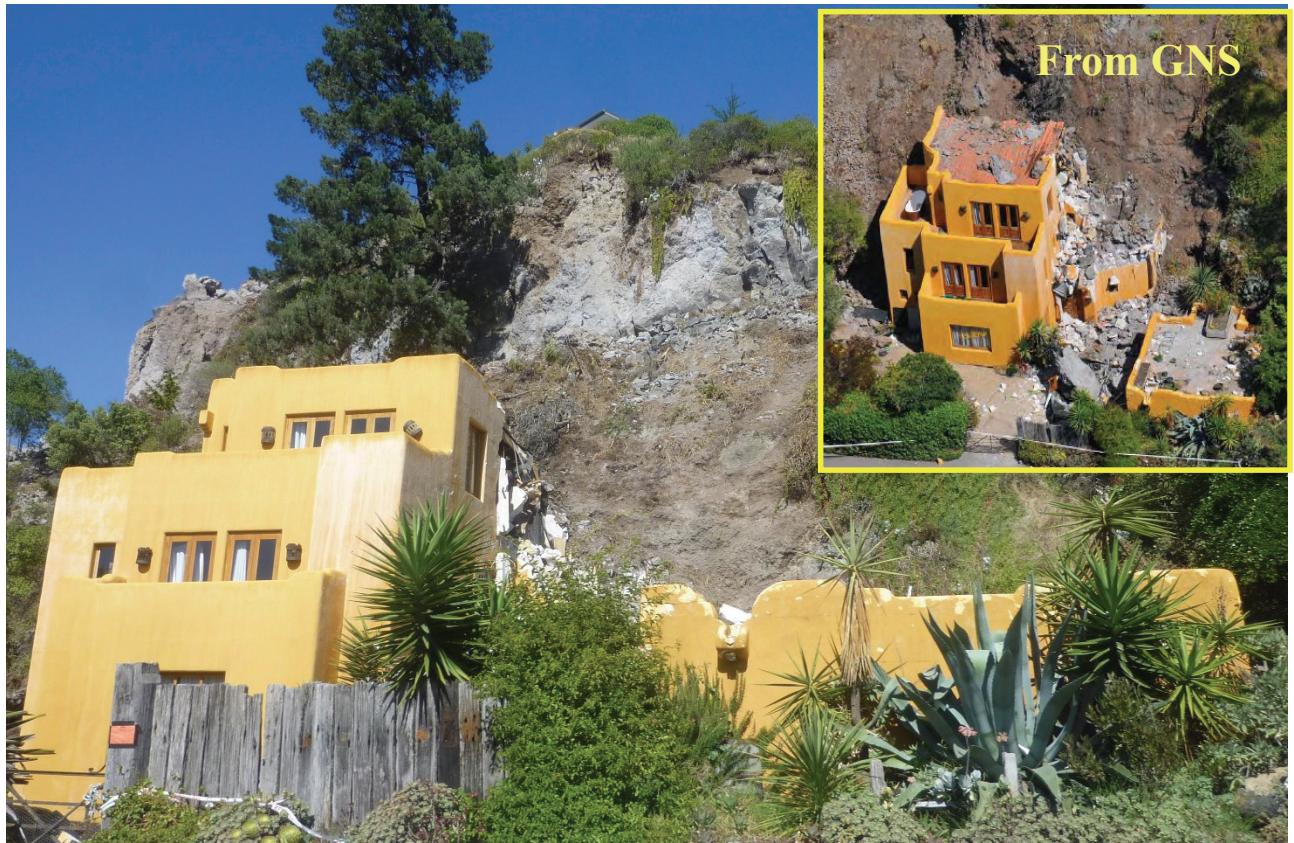
Rapaki-Governor's Bay

住宅を直撃した落石

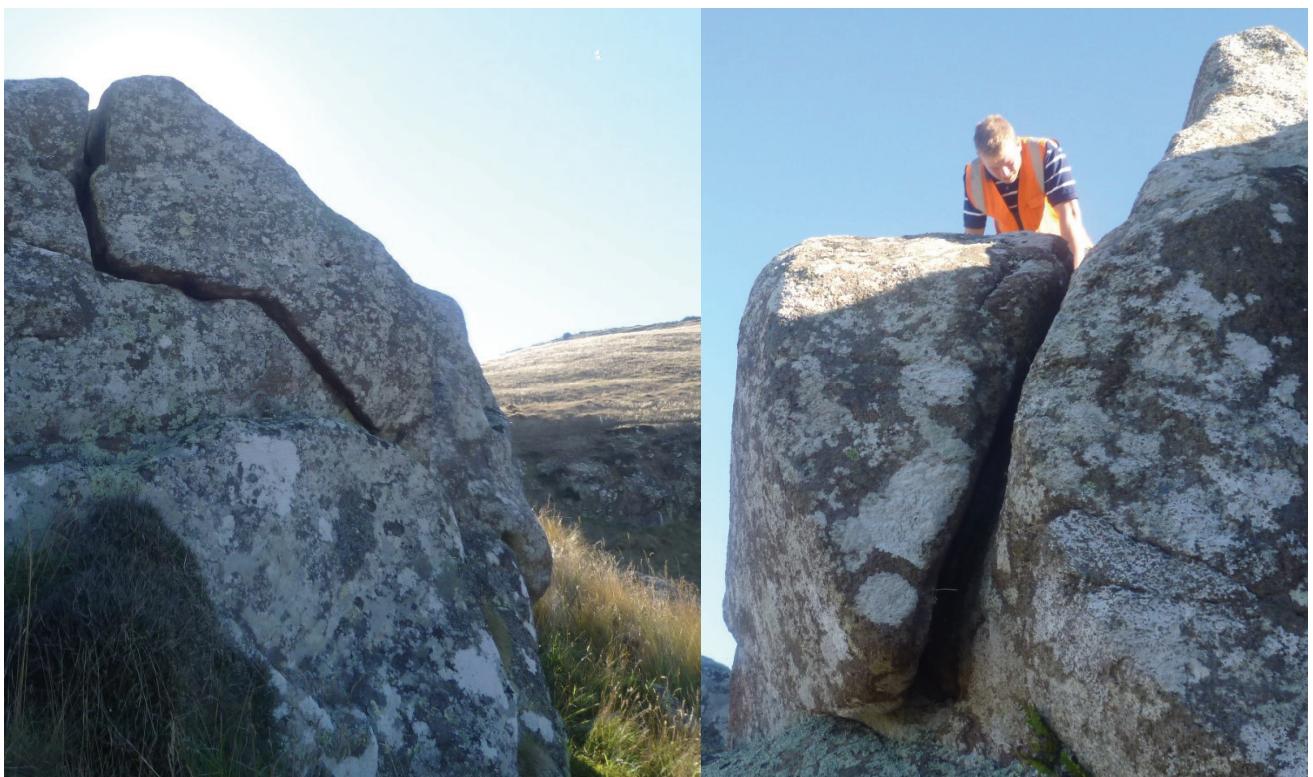
地震によって移動した岩盤ブロック

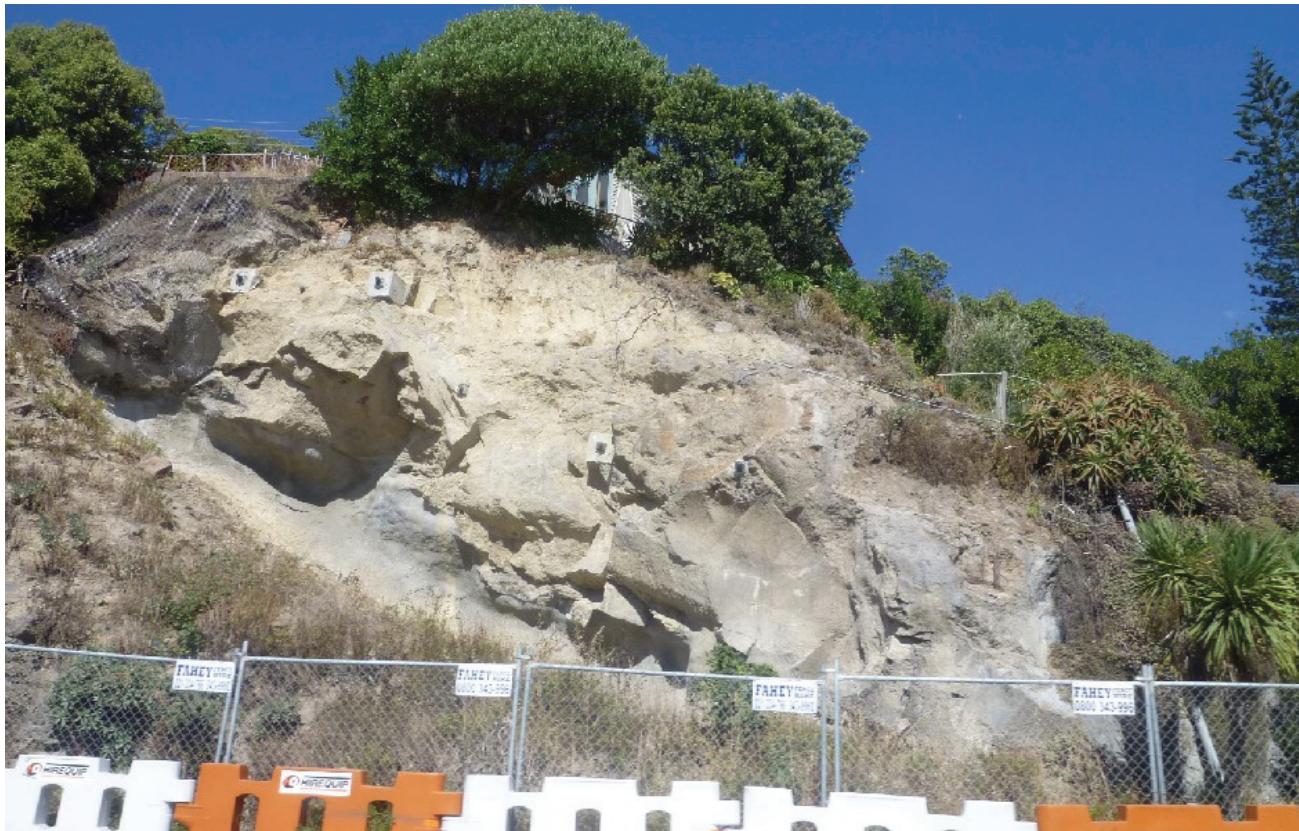
ロックボルト・ロックアンカー・ワイヤーメッシュの効果

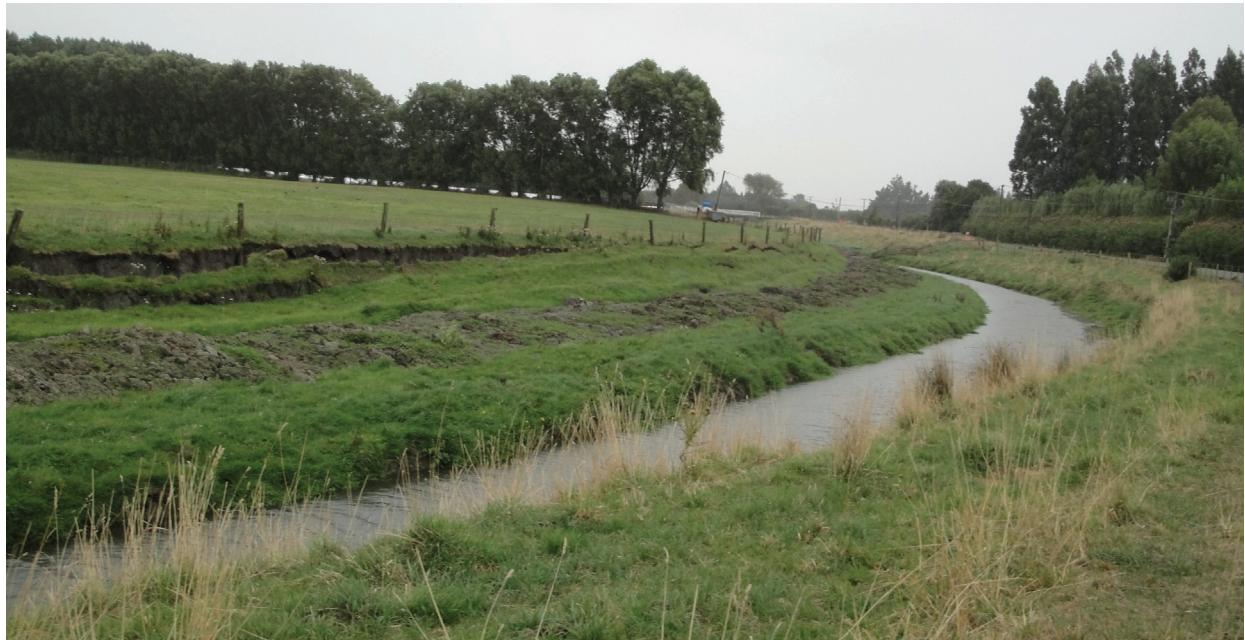
河川における盛土崩壊(主に川の凸側(Convex Side)に発生した)

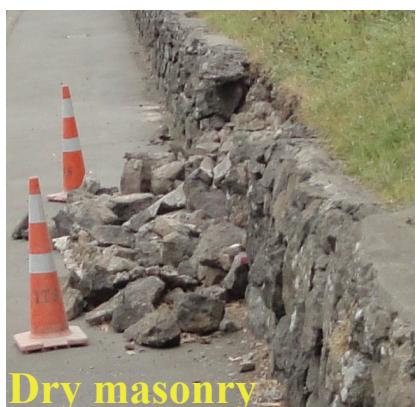
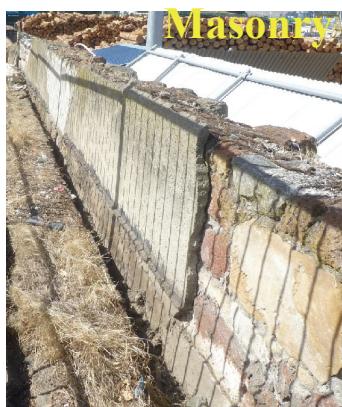
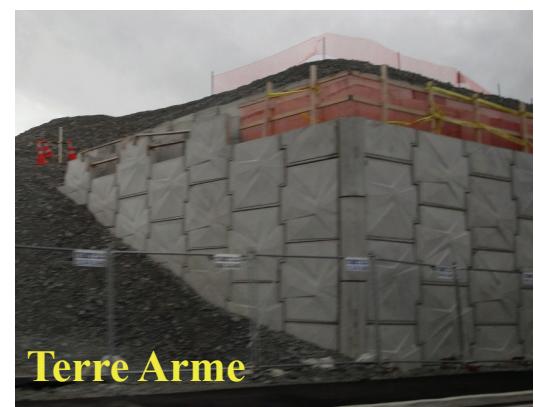
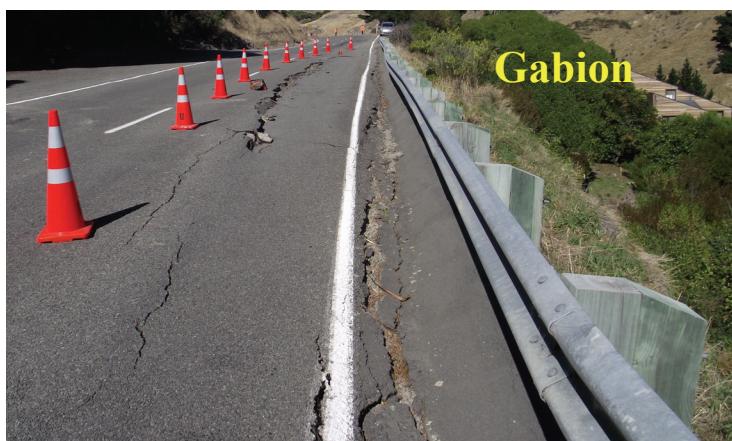
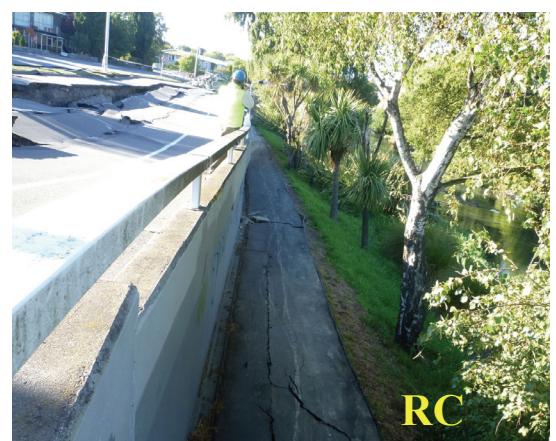
擁壁の被害

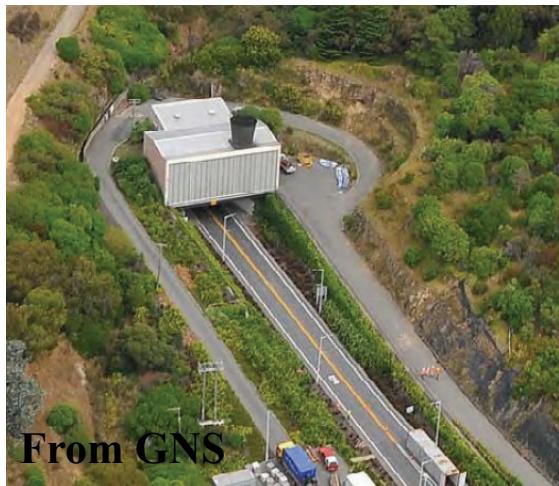
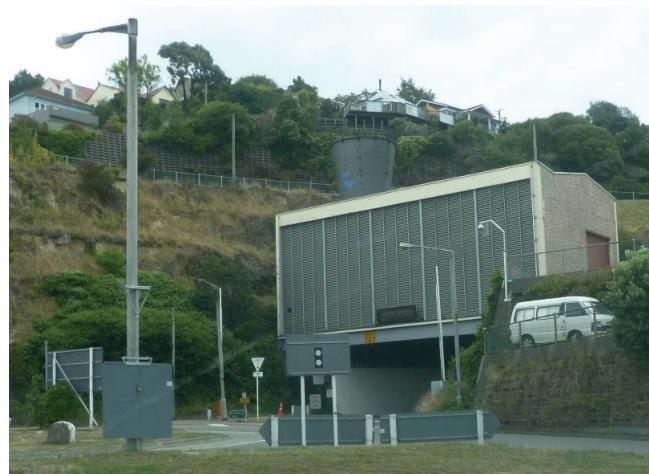
地下構造物の被害

トンネル内のタイルがはがれ、微小亀裂が発生

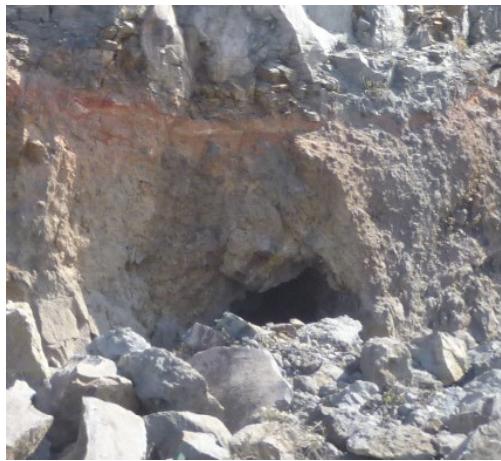
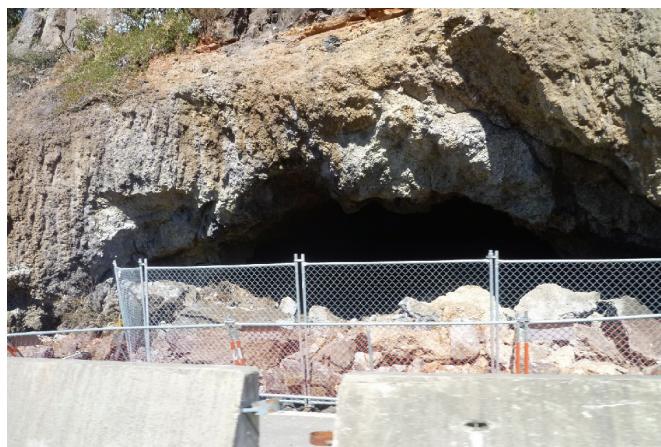
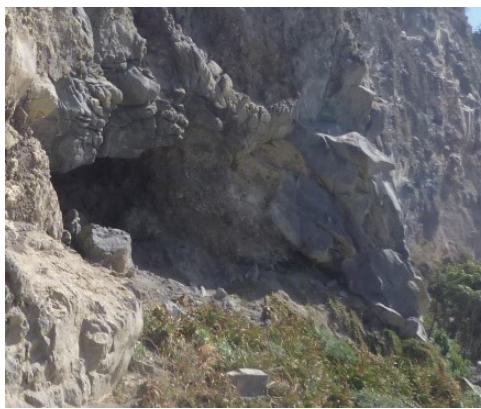
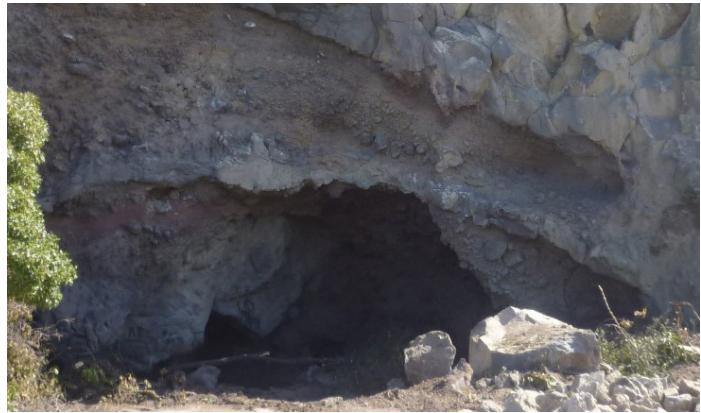
自然地下空洞の被害

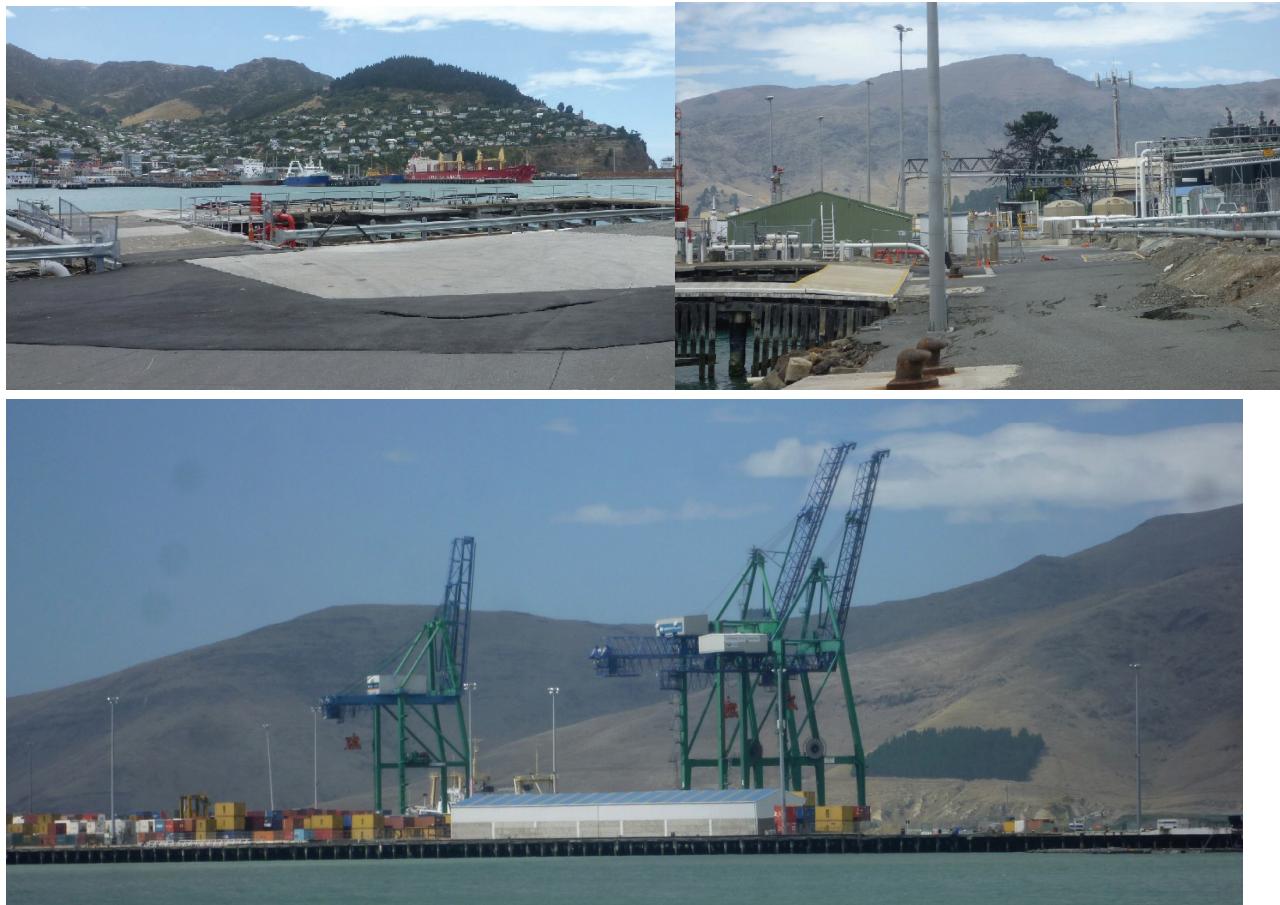
LYTTELTON港における被害

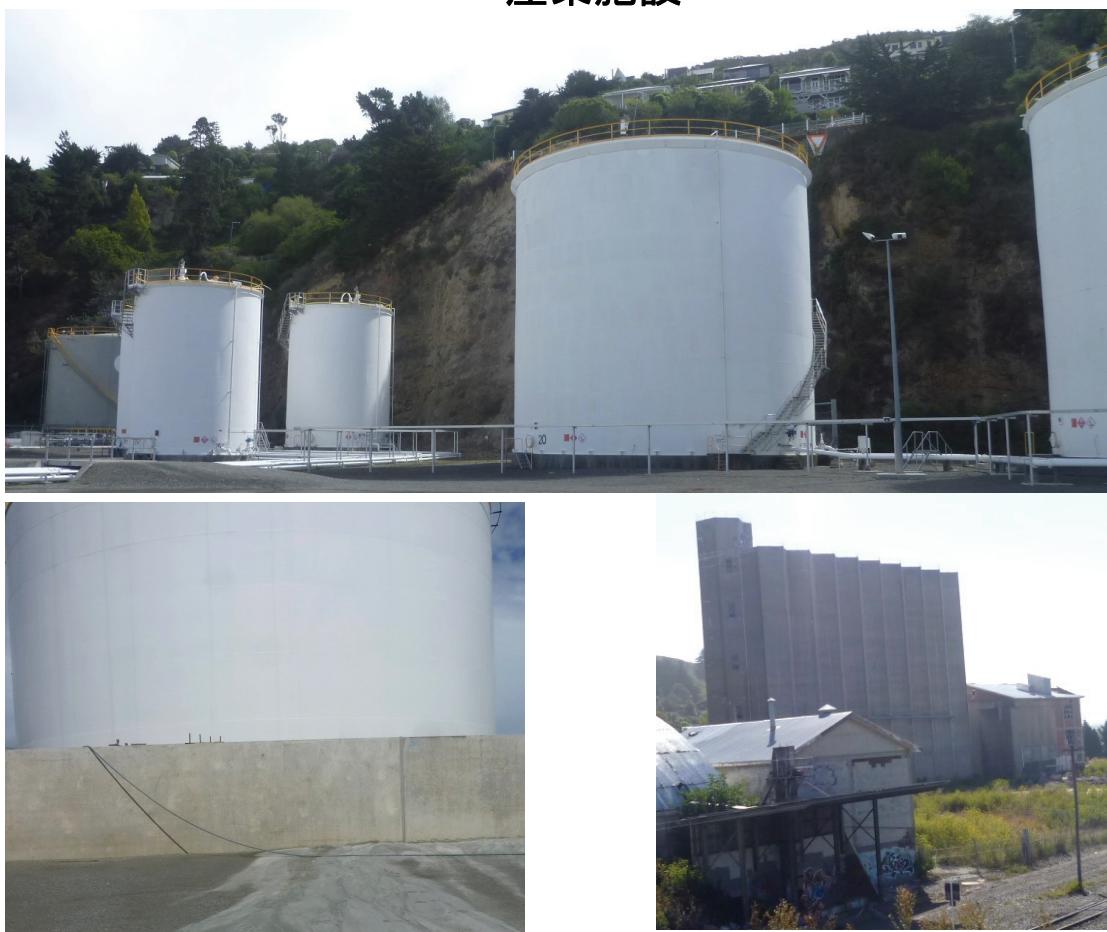
産業施設

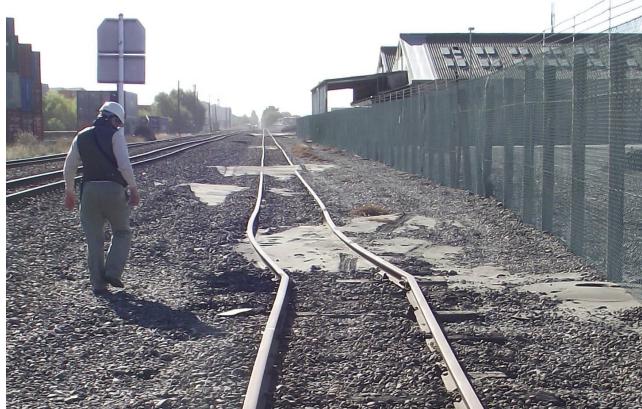
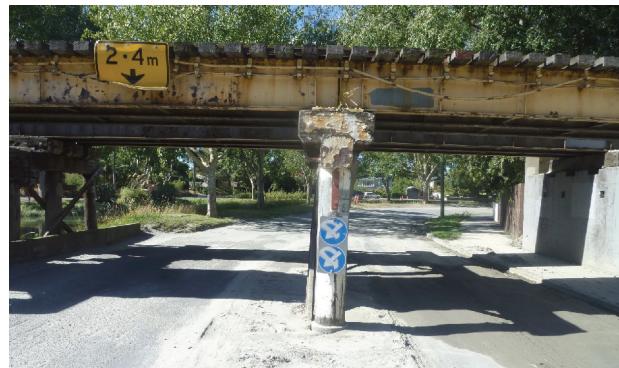
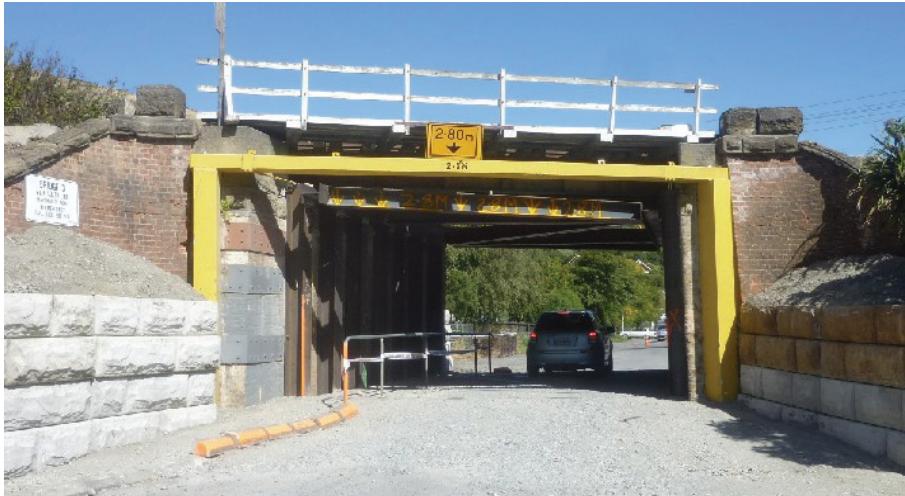
鉄道の被害

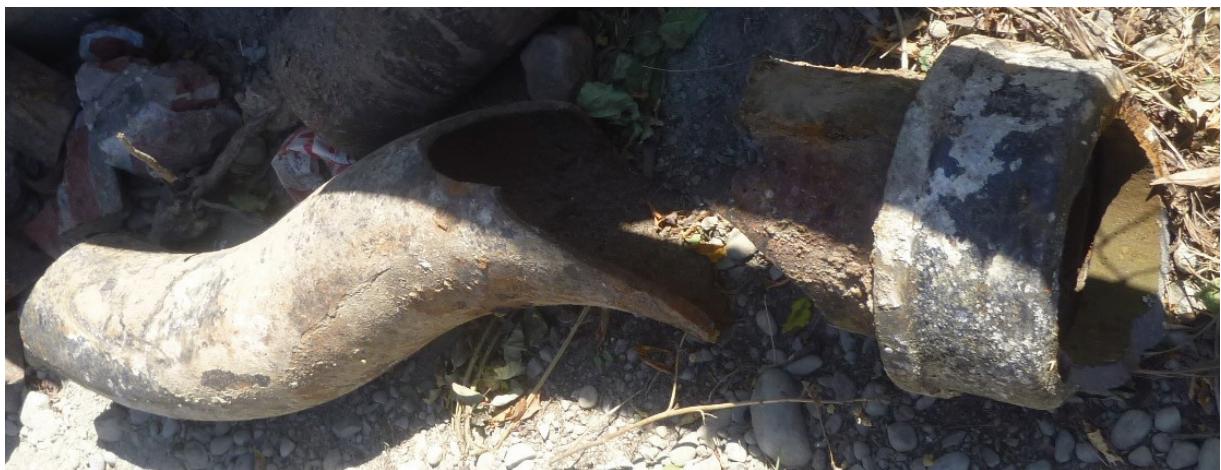
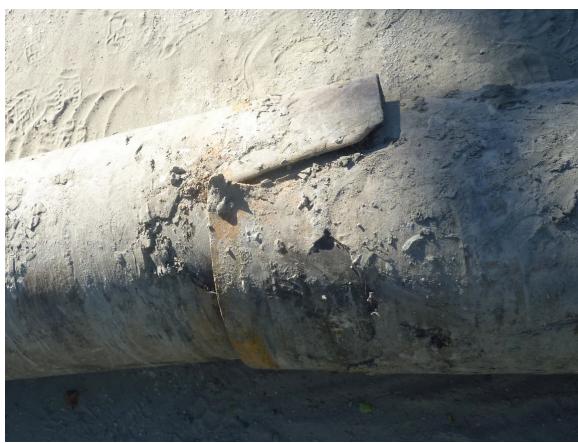
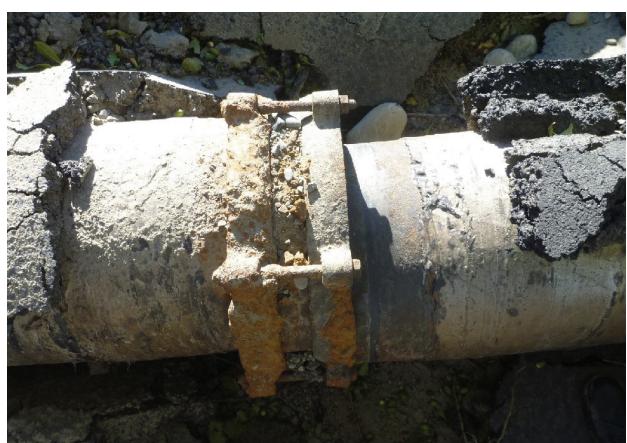
水道の被害

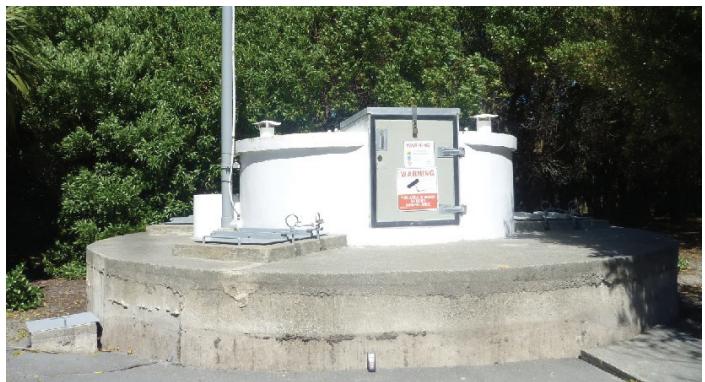
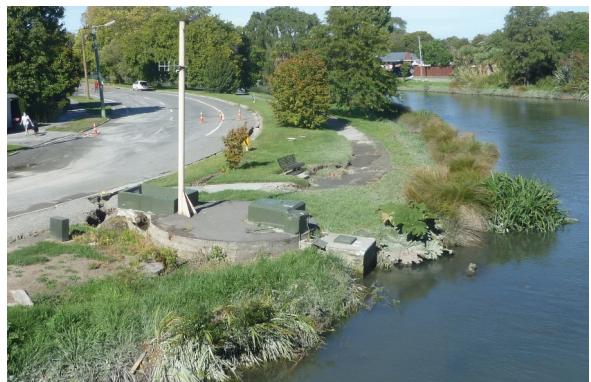
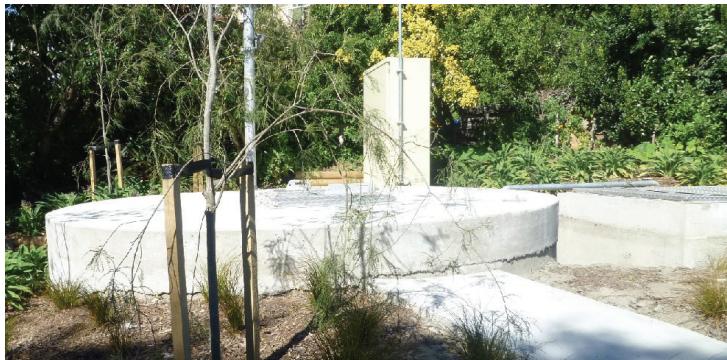
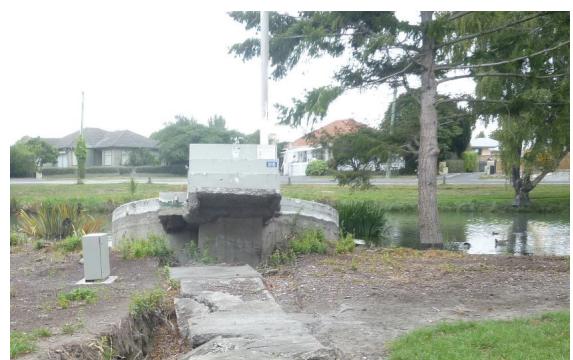
下水道の被害
