平成21年11月2日土木学会報告会

平成21年7月21日豪雨による 山口県防府豪雨災害

「概況報告」

山口大学平成21年7月21日山口防府豪雨災害調査チーム
山口大学工学部社会建設工学科（主担当：鈴木素之）

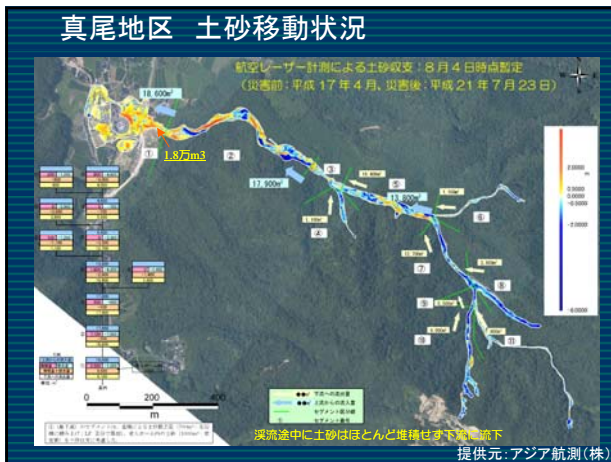
真尾地区 土砂移動状況

- 降雨
- 溪流勾配(緩勾配)
- 節理の発達した花崗岩
- まさ土(非粘性)
- 源頭付近の植生(低灌木、シダ類)
