# 2014年豪雨による水害・土砂災害緊急調査報告会 ～災害メカニズムの解明と災害ゼロを目指して～

## 2014 年豪雨による水害・土砂災害緊急調査報告会 ～災害メカニズムの解明と災害ゼロを目指して～

## 四国水害報告 —徳島県内の被害状況—

## 兵庫・京都・岐阜水害・土砂災害報告

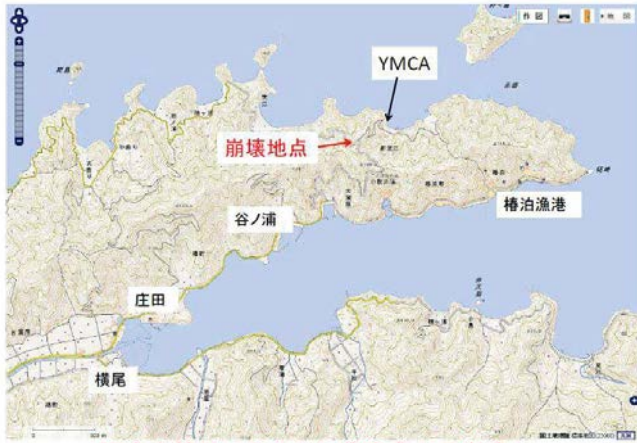
阿南市椿泊で発生した道路盛土の崩壊

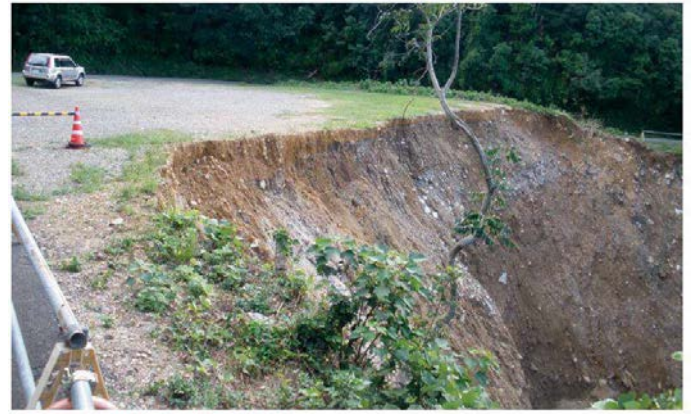
阿南市椿泊の道路崩壊。県道の盛土が崩壊し、YMCAで研修中の子どもたちが孤立。海上保安庁の巡視船で救出された。

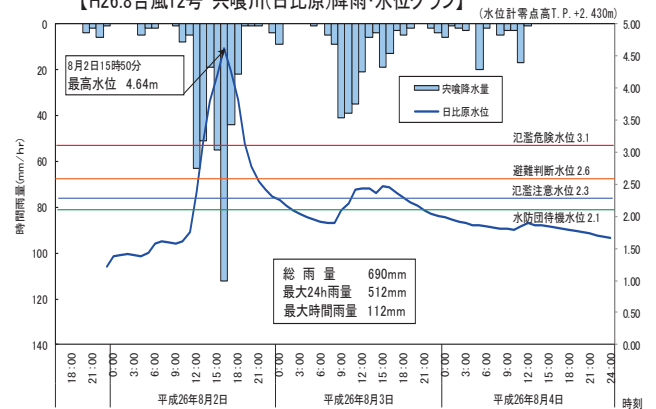
【H26.8台風12号 穴喰川(日比原)降雨・水位グラフ】

はん濫危険水位3.1mを1.5m上回る4.64mを記録

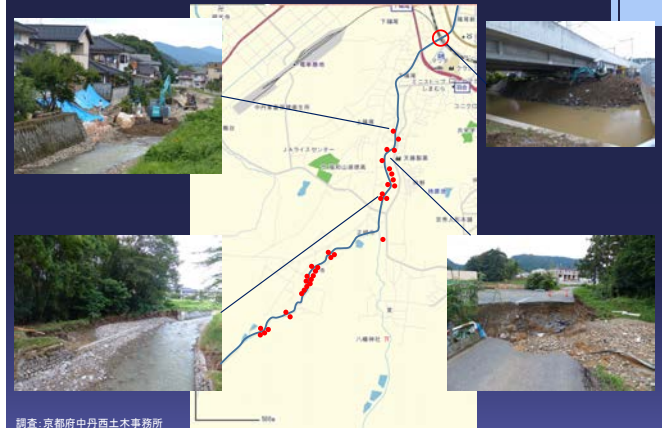
### 3.4 護岸の損壊(弘法川)と土砂供給

1. 綾部、福岡山では、降り始めからの総雨量は約200~300mmであり、8月の平年値の2倍以上を約半日で超えた。この豪雨は山腹崩壊の基準雨量を満たし、下流への土砂供給の誘因となっている。
2. 弘法川(庄東地点)は約4時間にわたって溢水し、浸水被害につながった。また、法川においても溢水の痕跡が認められるとともに、両河川とも周辺での微細土砂の堆積が顕著であった。
3. 弘法川のJR高架下付近は縦断勾配の変化点にあたり、大量の土砂が堆積した。このため、流れを閉塞した可能性が高い。溢水したあと平地部を流下し、結果として大量の微細土砂を堆積させたと推察される。
4. 局所的な豪雨によって多くの浸水被害が発生したが、土砂流出を伴ったことで、微細土砂の堆積などの被害が拡大した。内水排除の改善に加え土砂流出への対策が被害の軽減には不可欠であると考えられる。

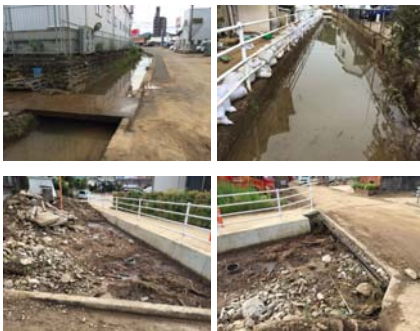
## 八木用水における土砂堆積

- 被災地の水路は破壊/土砂により閉塞。八木用水でも土砂堆積が進行。
- 被災地での排水機能の回復が急務。

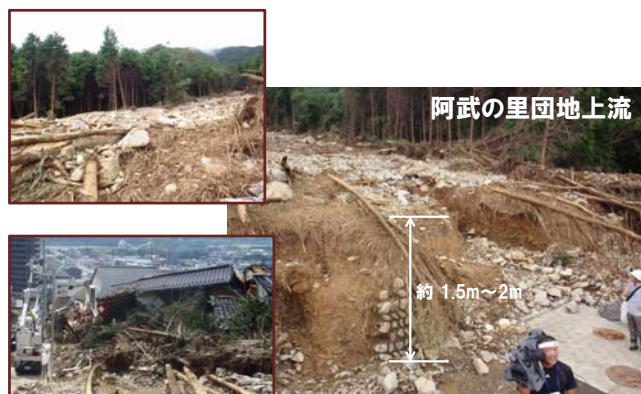
④八木3丁目阿武の里団地。団地の最上段にあった住宅は完全に押しつぶさ  
れ、2名の方がなくなった。流下した土砂は風化した花崗岩だけでなく、粘板  
岩などの堆積岩などからなる。扇状地の地形を呈しており、過去も土石流が  
発生箇所であると推測される。土には粘りけがある。
