# 河川基金助成事業

土木学会水工学委員会

## 令和元年台風 19 号豪雨災害調査団報告書 (東北地区)

2019年度

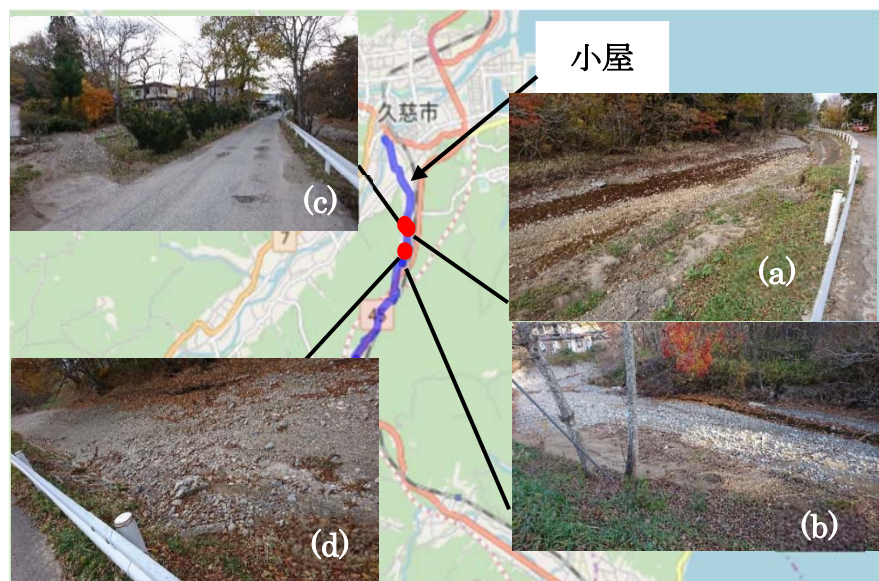
小屋畑川上流から土砂が流れ出し、河岸付近に砂が堆積していることが複数箇所確認された（図 2.2.7 (a) (b)）。また、長内川合流地点より約 1.8km 上流の右岸側の民家裏の山

図 2.2.7 小屋畑川における被害状況 1（川の名前を調べる地図に加筆）

から土石流が流れ込んできた形跡が確認された（図 2.2.7 (c)）。形跡が確認された場所から下流は粒径の大きな礫が転がっていたが、この場所から上流は均一な砂礫が確認された（図 2.2.4 (d)）。

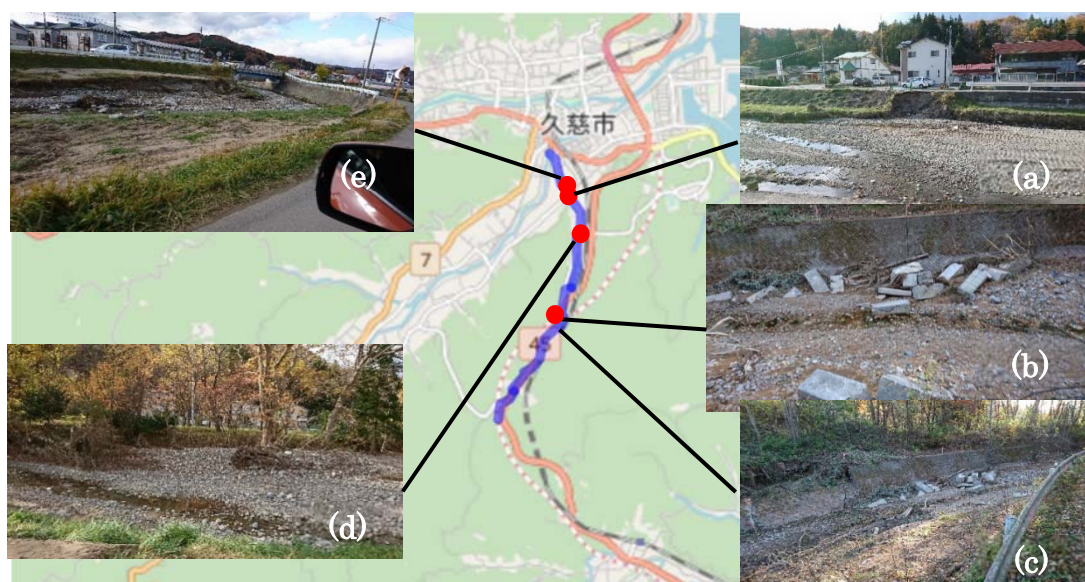
河岸の破損については、上流から長内川との合流点まで多数確認された（図 2.2.8 (a)）。長内川との合流点から約 2.7km の地点では、この雨によって生じた洪水により破壊されたと考えられるコンクリートブロックが転がっていた（図 2.2.8 (b)）。この他に、この地点では破壊された法面や崩落した崖もあった（図 2.2.8 (c)）。

河道端の樹木の根本付近には、枝や枯れ草などが堆積していることが確認された（図 2.2.8 (d)）。さらに河道の一部が浸食された痕跡が確認された（図 2.2.8 (e)）。また、左岸側のアスファルトに土砂の堆積は見られなかったが、右岸側の道路や住宅には堆積が確認できた。

図 2.2.8 小屋畑川における被害状況 2（川の名前を調べる地図に加筆）

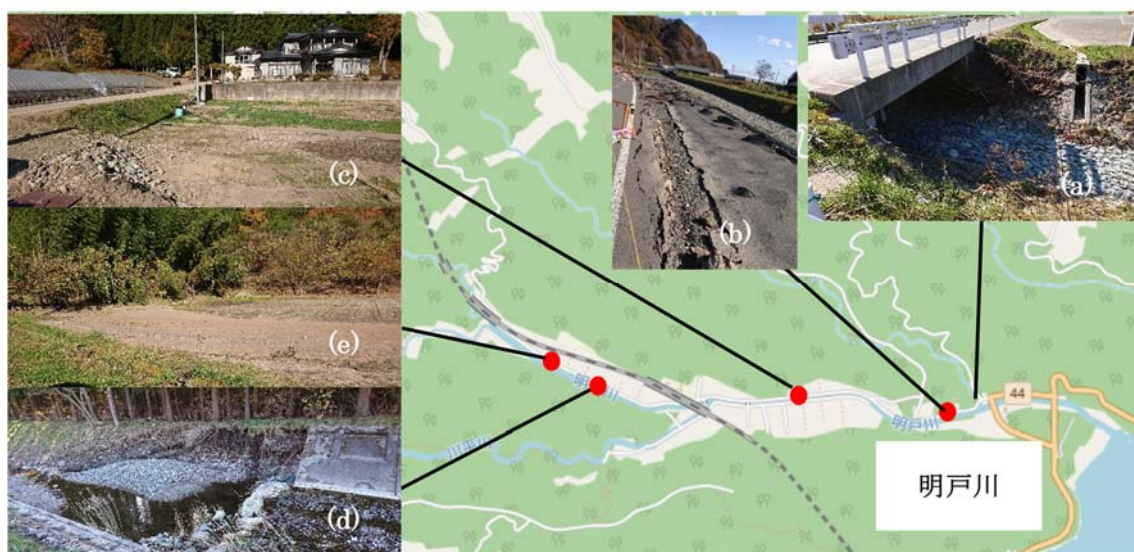
河口から約 800m の地点において、左岸側からの流入があるが、この地点の橋梁付近に流木の堆積が見られ、欄干にも流木が堆積していた（図 2.2.11 (a)）。また、橋梁の接地部には地面の抉れた痕跡が見られた。河口から約 900m 地点の左岸側ではアスファルトが陥没している部分が見られた（図 2.2.11 (b)）。アスファルトは道路側から河川側へ大きく移動しており、道路上には流木が残っていた。河口から約 1.6km の地点の左岸側の民家付近では

土砂の堆積が見られた（図 2.2.11 (c)）。土砂は民家とビニールハウス、畑に広く堆積していた。民家の裏には山と、奥に続く林道があるため、土砂はこの林道から流出したと考えられる。河口から約 3.1km の地点において、右岸の法面が破壊されていることが確認された（図 2.2.11 (d)）。地盤も大きく抉られていた。河口から約 3.3km 地点の左岸側の畑には新しく堆積したと考えられる粒径の小さい土砂が見られた（図 2.2.10 (e)）。土砂の堆積は畑の中にまで広がっており、広く浸水し、土砂が流れ込んだと考えられる。

図 2.2.11 明戸川における被害状況（川の名前を調べる地図に加筆）

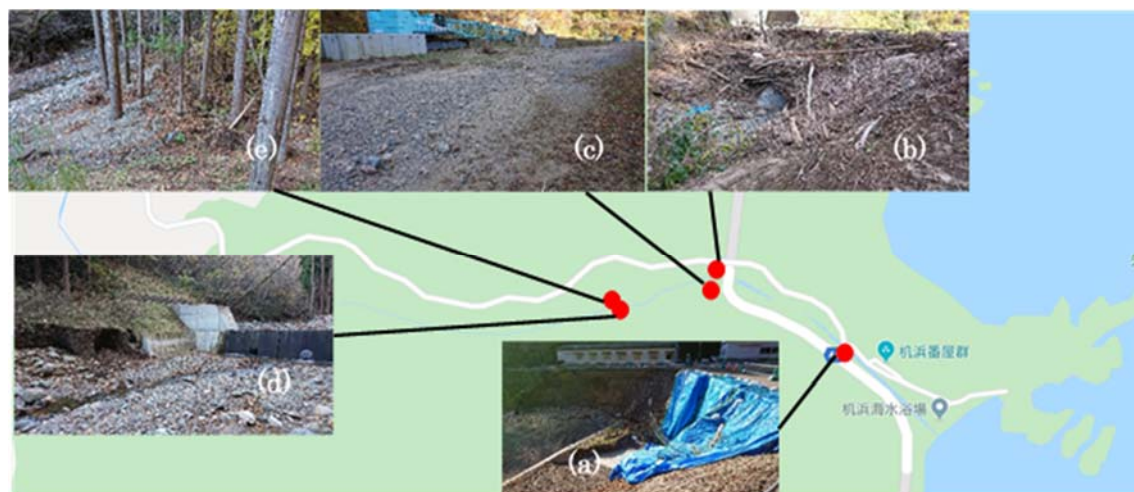
机浜では土石流の跡が未だに多く残っており、被害の大きさが確認できた。河口から約 250m の道路やガードレールには流木が残っていた。越流した痕跡があり、下流側のガードレールは押し流され、地盤は破壊されていた（図 2.2.12 (a)）。河口から約 530m の道路下の河道には大量の流木が道路上に届くほど積み重なっていた（図 2.2.12 (b)）。10m 以上の長い流木もあり、これらは直ぐ近くから流出したものと考えられる。この堆積場所の近くでは、流木や粒径の大きな礫が転がっており、さらに水が流れた痕跡があることから（図 2.2.12 (c)）、河道を越えて水が溢れ出し下流側に流れ出したと考えられる。河口から約 730m 地点の砂防ダムでは、両側の崖が崩れて土砂が流出した痕跡があった（図 2.2.12 (d)）。

この砂防ダムに至るまでの崖にも同じように崩れた場所がいくつか見つかり、短い区間で大量の土砂が流出したと考えられる。砂防ダム付近の上流の樹木は土砂によって根元が見えない程の堆積があった（図 2.2.12 (e)）。砂防ダムは、頭頂部まで土砂が堆積していた。この砂防ダムは平成 28 年に完成したものであり、3 年程でダム頭頂部まで土砂が堆積し、なおかつ砂防ダム付近の樹木の根が埋まるほどの土砂が上流から流出していた。

図 2.2.12 机浜と河川における被害状況（川の名前を調べる地図に加筆）

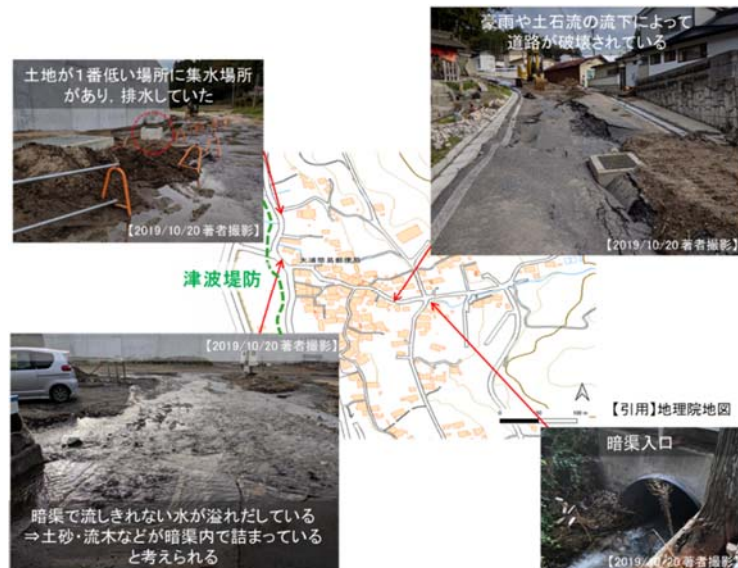
浸水被害と土石流による被害を確認した。沢は住宅集合地より暗渠になっており、暗渠の上には道路が建設されている。暗渠入口に土砂や流木が詰まったことで水が溢れて、浸水被害が発生したと考えられる。この地区に 80 年住んでいる住民によると、津波を除いて浸水被害が発生したのは初

図 2.3.18 大浦地区での被害状況図

めてだという。また住民への聞き取り調査から、床上 80 cm の浸水が生じたことがわかった。この暗渠は約 30 年前に建設されたと聞き取った。さらに暗渠の上に建設された道路上を土石流が流下したことで道路が破壊されていた。最下流部では津波堤防と暗渠内に堆積した土砂によって堰き止められた水が溢れ出ており、浸水深が深くなった。

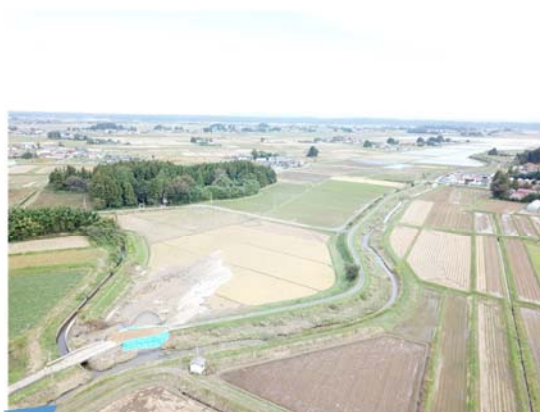
北上川水系落堀川支流であり、昭和34年から37年に改修が行われた。延長5.85kmであり、東北新幹線くりこま高原駅近くを流れる（図3.2.1）。水源は築館丘陵地で勾配が緩く、流域面積は小さい。用排水が多く、流域変更が多い。氾濫水は水田に拡散されており、家屋浸水は特にみられない（写真3.2.1）。堤防高さは0.5mほどで用水路のようである（写真3.2.2、3.2.3）。破堤箇所は支川との合流後の曲線部かつ狭窄部である。遠心力による越流が生じ、破堤したものと考えられる。破堤地点から上流下流の両岸からの越流跡がみられ、長い時間の越水が想像できる。破堤部に落堀が形成されている。橋梁はおおよそ無事であり、極端な流速、浸食の発生はなかったと考えられる。翌日にはおおよそ排水されており、本氾濫域が遊水地の機能を示した。

写真 3.2.1 熊谷川破堤地点空中写真

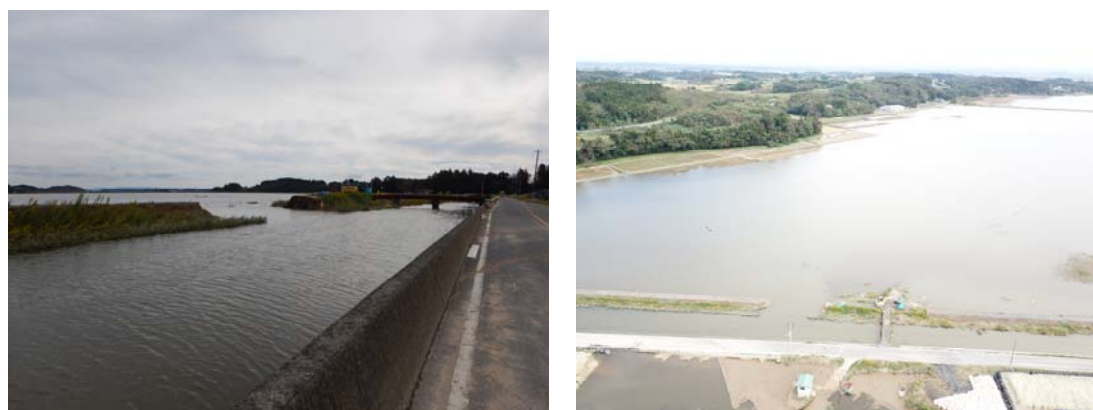
写真 3.2.4 荒川破堤地点と空中写真

である。氾濫水は全て伊豆沼干拓地域の水田に流入しており，破堤による家屋浸水はない（写真 3.2.4）。下流の沼口の水位計によると，2m/12h の水位上昇側で穏やかに上昇しており，旧伊豆沼湖畔を含めた伊豆沼周辺地域が下流の緩衝地域となっていることがわかる。

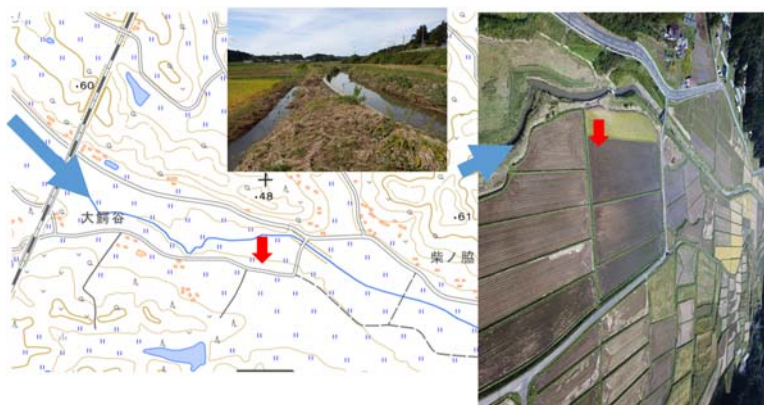
図 3.2.4 左:瀬峰川破堤周辺図 上:破堤地点写真 右:空中写真

指定区間延長 9.0km を持ち、水田の中を流れる用水路のようである。上流側の流路長はあるが、流域は狭く、大きくない。勾配は緩い。河床から天端まで 2m ほどであるが、水田からは 0.3m ほどの畦のような堤防である。瀬峰川は水位周知河川であるが、この氾濫域の浸水想定図は作成されていない。破堤は曲線部を抜けた地点であり、下流側に堰がある。上流側は断続的に越水した跡が認められる。氾濫は全て広い水田地帯に拡散しており、家屋浸水はない（図 3.2.4）。

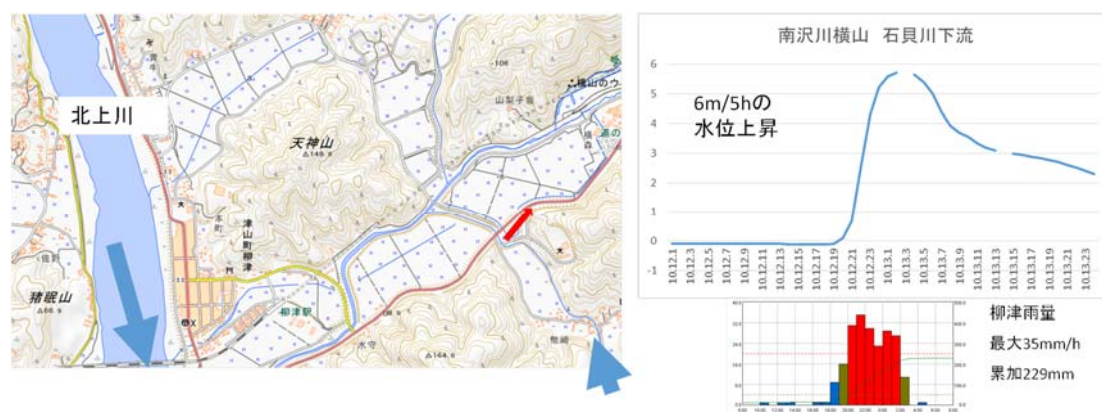
北上川水系南沢川支流で延長 1.8km である。高津森（418m）が水源と思われ、急流といえる。大沢、持田沢、杉の下沢が合流する。破堤地点は屈曲地点であり、樋門があった箇所にみえる（図 3.2.5）。直上流側の河道は連続して直角で曲がっており、上下流両岸で連続的に越水がみられる。掘込河道の様相であり、津山中学校前の橋梁では流木などによる閉塞がみられている。国道 45 号線橋脚部による堰上げ生じたと考えられる。すぐ下流で合流する南沢川の洪水浸水想定区域図は作成されているが、その支川では作成されていない。氾濫水は水田域に広がり、破堤による家屋浸水は認められない。

図 3.2.5 石貝川破堤周辺図と横山地点水位図, 柳津雨量図

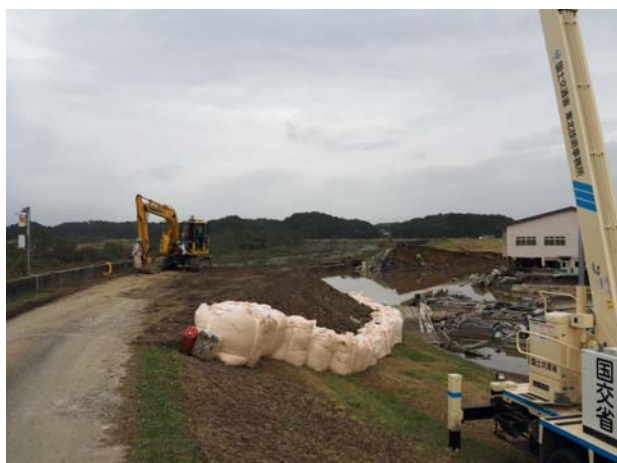
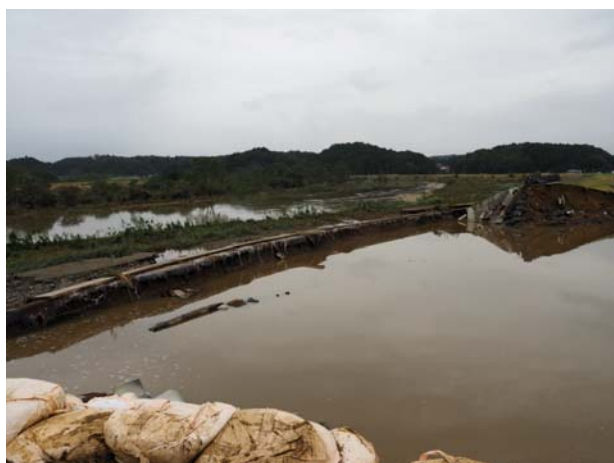
写真3.3.1に踏査時の決壊部の状況を示す。国土交通省がすでに応急復旧を開始していたが、破堤部についてはまだ開放されていた状態であった。写真3.3.2は10月16日に観察した堤防の決壊部の状況である。この地点付近は弱い蛇行がある河道であるため、川面側には堤防法面に護岸が施されていた。その内側には浸水を防ぐための遮水シートも施されていた(写真3.3.2左)。また写真3.3.2の右に見られるように、過去の堤防の施工段階にしたがって生じたと思われる層状の構造が見られたが、いずれも材料としては十分なものであったと考えられる。

写真 3.3.1 堤防決壊地点(10月14日)の状況

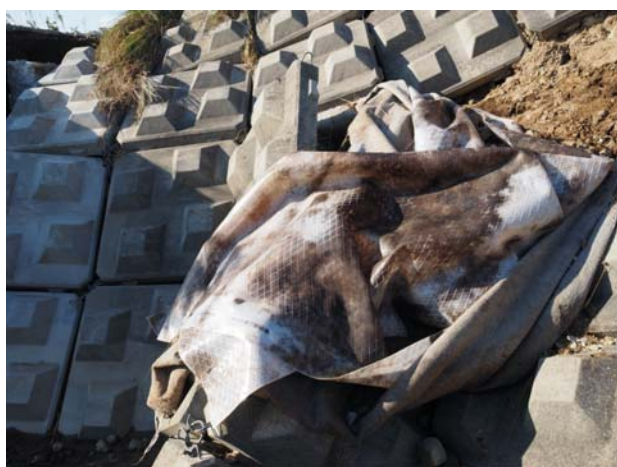
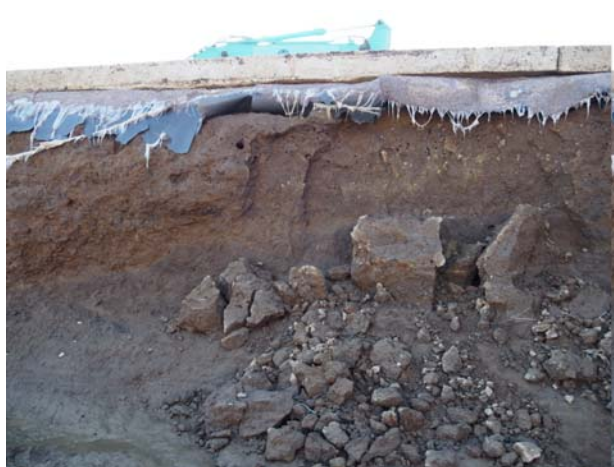
写真 3.3.2 損壊した堤防の状況(左:護岸したの遮水シート, 右:層状の土質状況)

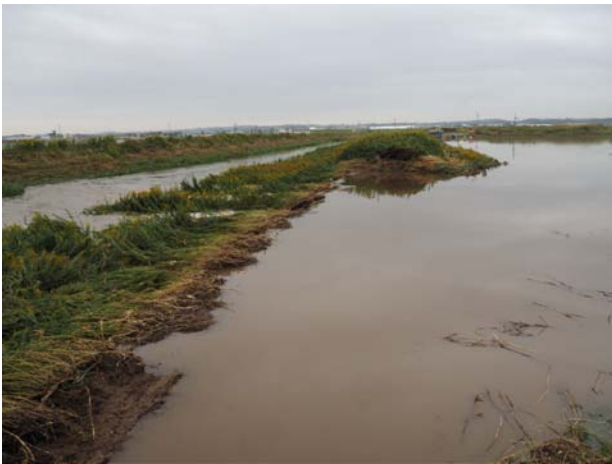
写真 3.3.8 は、10 月 14 日の破堤部の状況である。写真の右手側が堤内地、左手側が渋井川である。植生の倒伏する方向が堤外をむいているのが特徴的と思われるが、これは河川の水位が低下した後、堤内で湛水していた水が堤外へ流出した痕跡であると推測される。写真 3.3.9 は、破堤部の断面（上流側）を撮影したものである。堤防高としては約 1.8m であった。写真 3.3.10 は、決壊地点より数百 m 上流の左岸で生じた越水部である。越水ではあったが、天端が数十 cm 洗掘されており、この地点における決壊の可能性もあったことが示唆される。

写真 3.3.8(左) 破堤部を上流側堤体上から眺める(10月14日正午過ぎ)

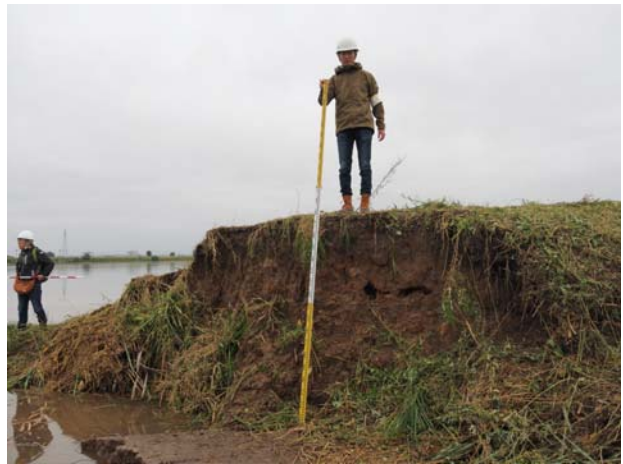
写真 3.3.9(右) 破堤部の断面

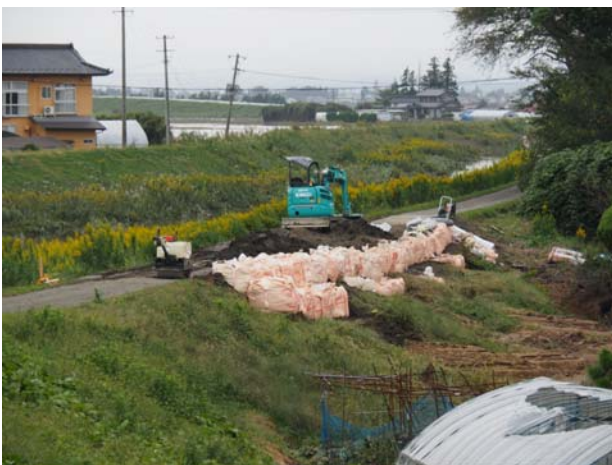
写真 3.3.10(左) 越流部における応急復旧(10月14日)

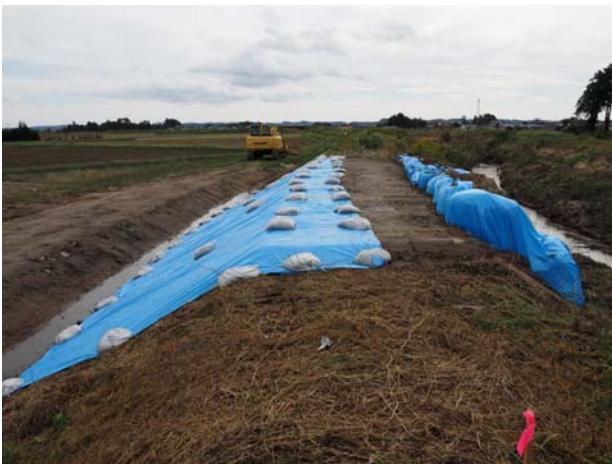
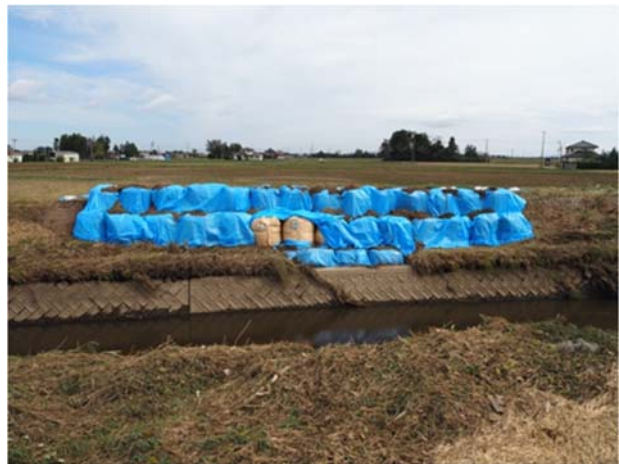
本調査時には、写真3.3.14に示すようにすでに堤防の応急復旧がなされていた。写真3.3.14に示すように、破堤箇所の直上流に水の噴出跡とみられる穴があった。このことから、本地点における破堤の原因としては、浸透であろうと推測される。破堤部の幅は、復旧箇所の状態から推定して約15mであった。堤外の護岸から天端までの高さは約2.5mであった。破堤部に隣接する農地への土砂の流出状況を確認したところ、天端上からの直線距離で約60mの距離まで土砂が広がっていた。（写真3.3.16参照）

写真 3.3.14 名蓋川の破堤地点1における10月20日時点の状況(左:堤防上から, 右:対岸の右岸側から)

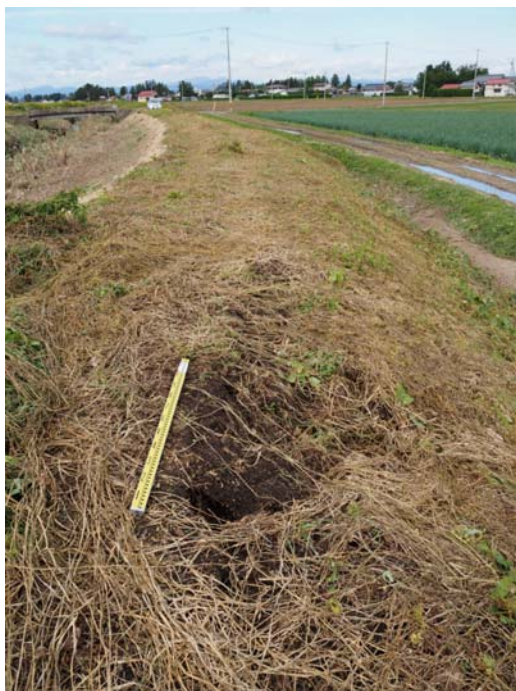
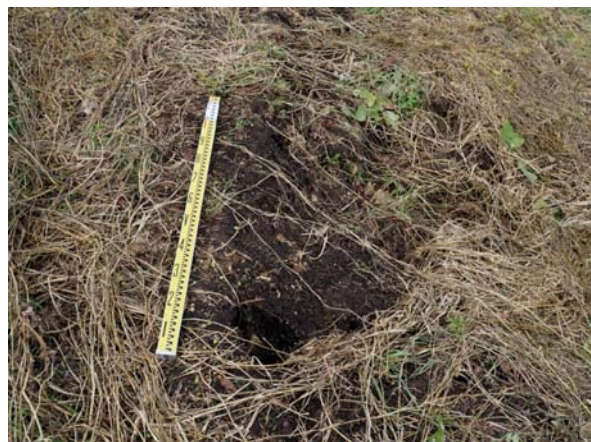
写真 3.3.15 破堤地点直上流部に見られた噴出跡と考えられる箇所

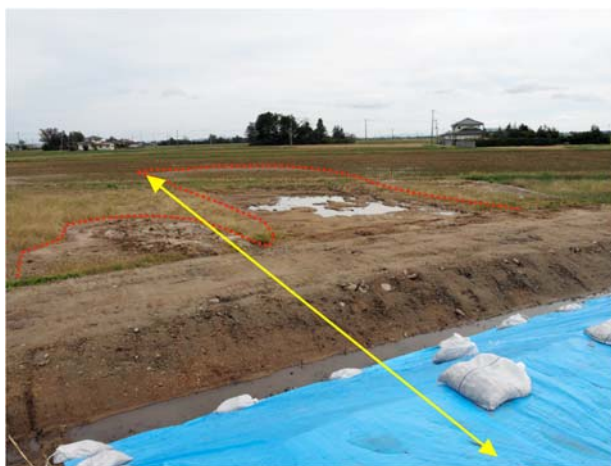
写真 3.3.16 破堤箇所から堤内農地への土砂の拡がり

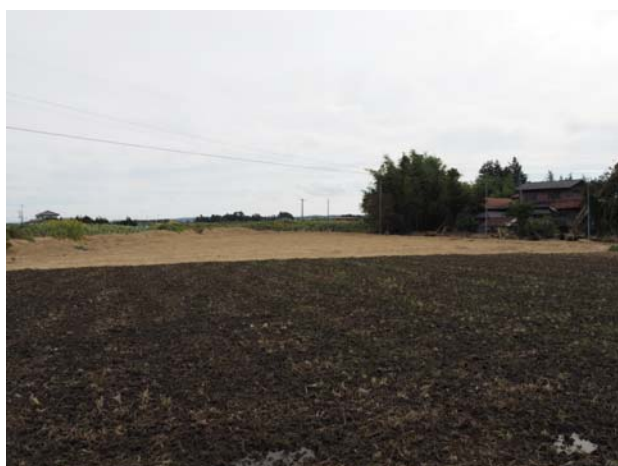
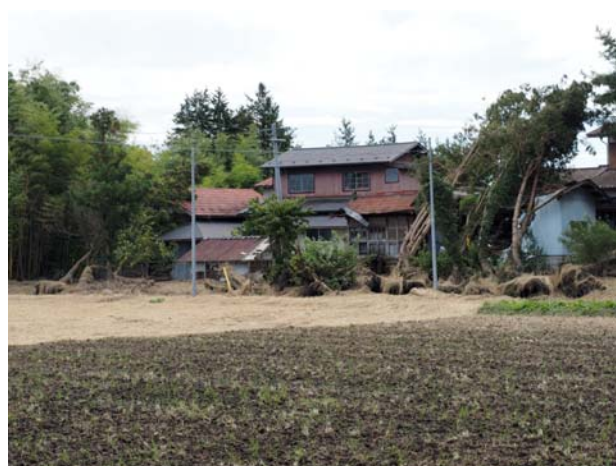
本地点では、左岸での破堤に加えて、右岸部での越水も生じた痕跡があった。その状況を写真 3.3.17 に示す。名蓋川に隣接する農地へ顕著な氾の流出があり、水流が生じた範囲が明瞭であったと言える。また、農地と民家の間にあった樹木は倒れ、民家にもたれかかった状態となっていた。

写真 3.3.17 破堤地点の左岸への越水痕跡の状況

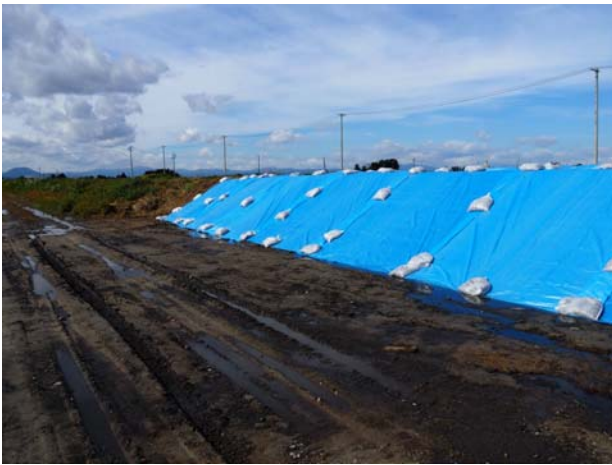
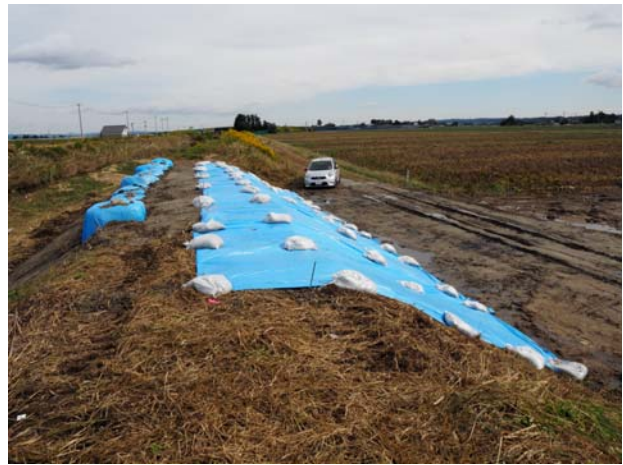
本地点についても、本調査地点では写真 3.3.20 に示すようにすでに堤防の応急復旧がなされていた。写真 3.3.21 (左) に示すように、破堤箇所の数 m 上流側で越水した痕跡 (草の倒伏) が見られたことから、この地点については、越水により破堤に至ったのではないかと推測される。破堤幅は、復旧状況からの推測であるが、地点 1 と同程度で約 15m であった。この地点の堤内側は、畑地となっており栽培中であった枝豆の被災が見られた (写真 3.3.22)。

写真 3.3.20 名蓋川の破堤地点 1 における 10 月 20 日時点の状況

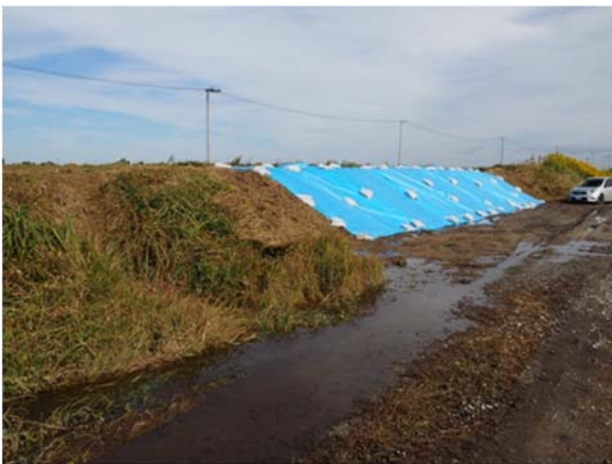
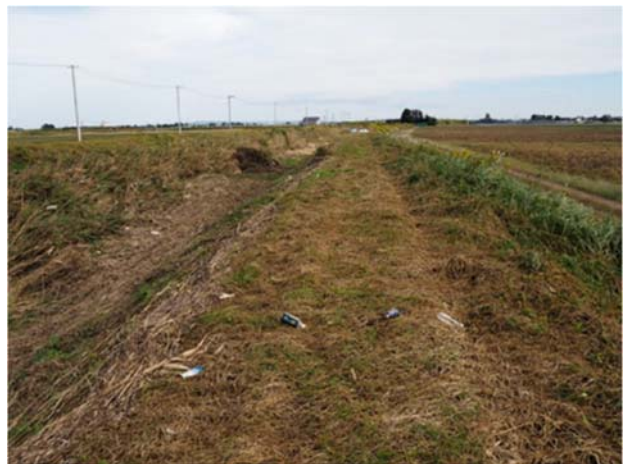
写真 3.3.21 破堤部の上流側での越水痕跡(左:直上流, 右:破堤の数十 m 上流)

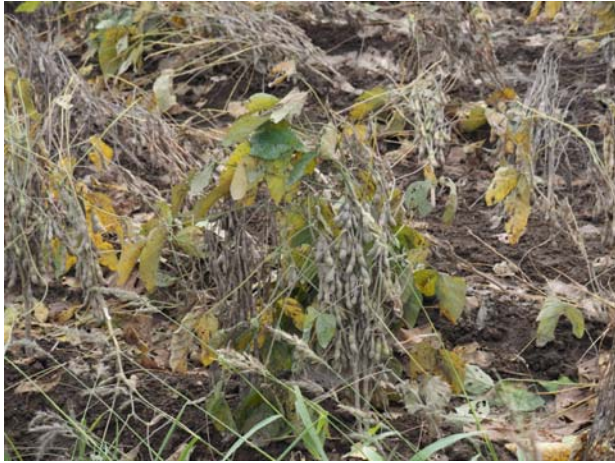
写真 3.3.22(左) 破堤地点 2 の堤内側農地で栽培されていた枝豆の被災

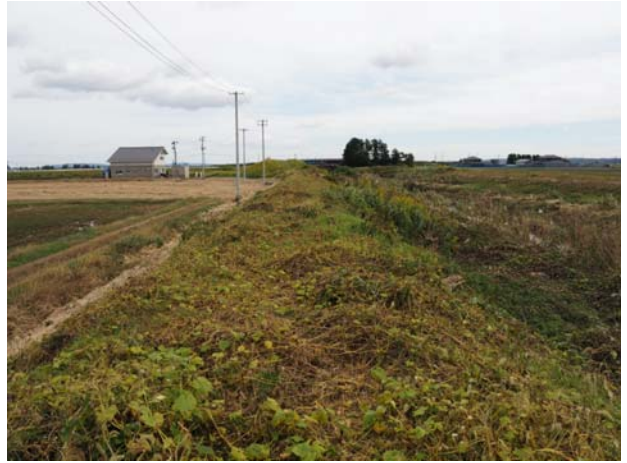
なお、多田川との合流直上流の左岸 (矢ノ目揚排水機場近く) の堤防において、堤防上の植生の倒伏状態から、幅約 100m に渡って越水が生じていたのではないかとと思われる状態が見られた (写真 3.3.23)。その一方で、写真 3.3.23 の奥側にみられるように、この植生倒伏部の下流側半分とそのさらに下流の堤内地で、藁の流出痕跡があった。これについては、藁の流達状況から、名蓋川の越水によるものではないと考えられる。

写真 3.3.23(右) 多田川との合流直上流, 左岸の地点(堤防上から下流を見る)

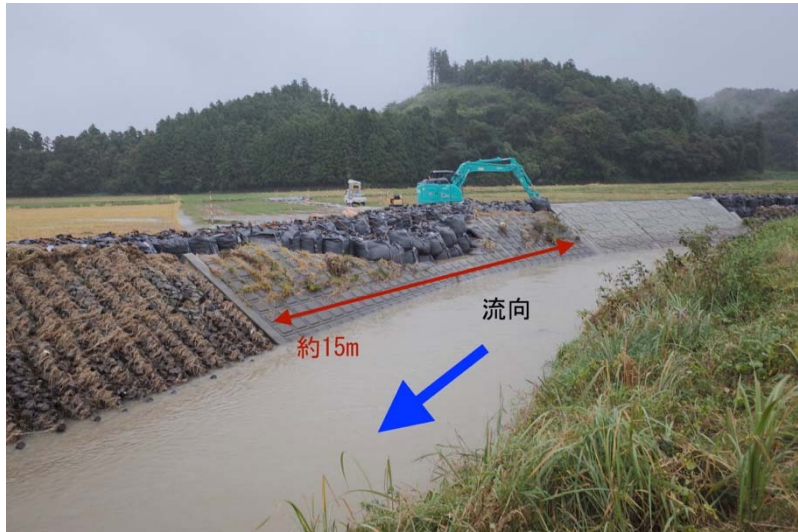
図 3.3.10 決壊地点の対岸からの様子.

パイピングの痕跡は見られず，越水による破堤と推測される(図 3.3.9, 3.3.10). 当該地では上流側で乗用車が氾濫流に巻き込まれたことによる人的被害が発生した．川沿いには随所に不連続な護岸が見られ，過去の災害で部分的に補強されてきた経緯が窺える．決壊付近には水田が広がっており，氾濫流による家屋等への直接的な被害は見られなかった．河道内の植生はさほど繁茂しておらず，植生の抵抗は小さかったと考えられる．

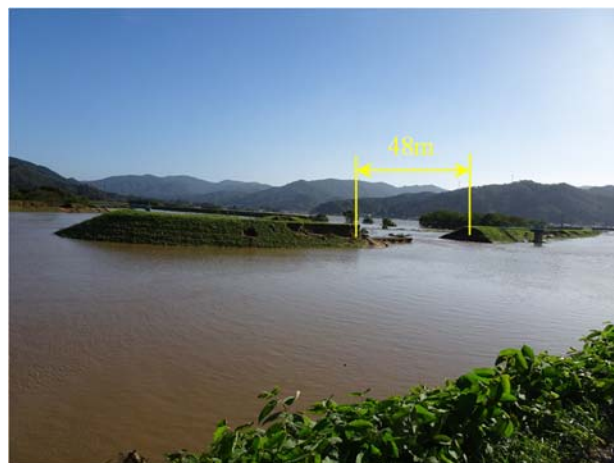
新川・内川合流点の直上流に位置している．ほぼ48mの区間にわたって堤防が決壊している．調査時点ではまだ水が引いておらず，堤内地から河川への流れが認められた．ただし，この場所では堤防が完全に決壊しており，堤防を破壊した越流の方向が堤外から堤内なのか，あるいは逆なのかが判然としない．

図3.4.8 堤防決壊箇所（新川，Pt. 1，2019年10月13日）

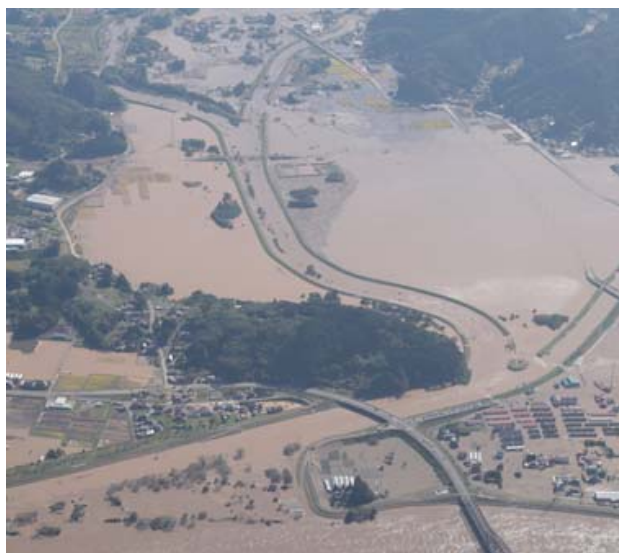
図3.4.14は2019年10月13日の内川・五福谷川合流部近くの状況を示している。合流点付近に幾つかの決壊箇所を見て取ることが出来る。このうち、図中のBr-1の決壊部から流れた外水は、図3.4.8、図3.4.9、図3.4.12に示した内川・新川合流部決壊地点に到るものと推測され、図中Br-2の決壊部からの外水は図3.4.13に示す内川右岸に到達するものと推測される。この点については以下の数値シミュレーションにおいて詳細を検討することとする。

図3.4.14 内川・五福谷川合流部での破堤 Br-1, Br-2  
(2019年10月13日13:40)

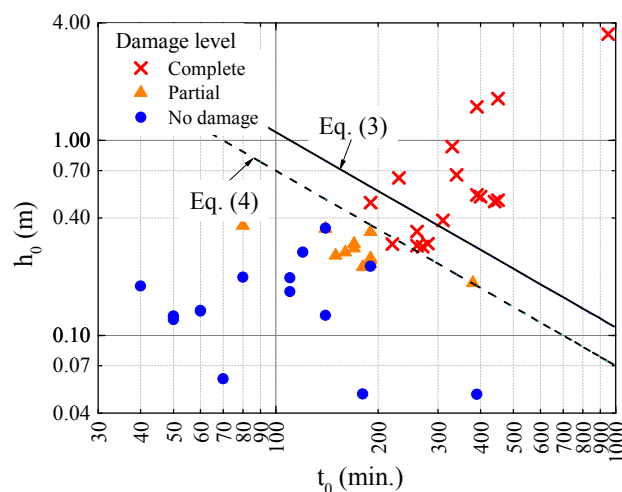
図3.4.18によれば、決壊が発生した場所は越流水深、氾濫継続時間ともに大きい傾向があることがわかる。侵食の痕跡がなかった場所や、法面の一部侵食があった場所は最大越流水深が0.4m、氾濫継続時間が200分以内の中にほとんどの地点が収まっている。また、破堤が起きた場所では氾濫継続時間が200分を超えている場所が多い。このことから、本研究では、堤防決壊は越流が生じてから3時間後に起きたと仮定したが、これにより概ね現実の現象を表すことができていると推測できる。なお、図実線は須賀ら<sup>10)</sup>が破堤限界の目安をして与えた次式を示している。

$$h_0 = \frac{70}{t_0} \quad (\text{m-min 単位}) \quad (3.4.4)$$

図3.4.18 破堤状況と越流水深・越流継続時間との関係

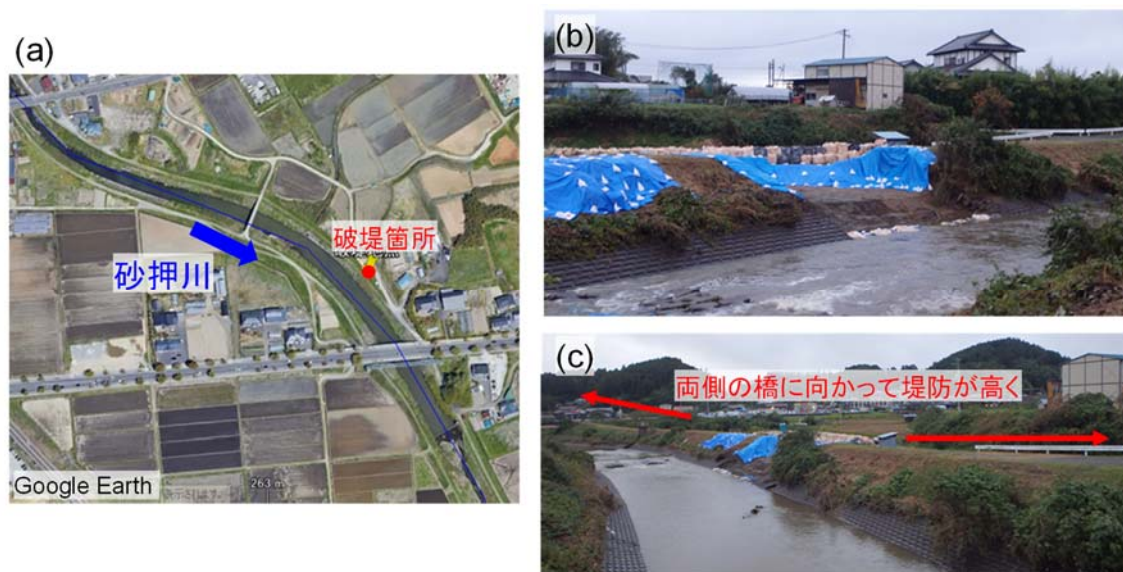
破堤地点およびその周辺の写真を図 3.5.3 に示す。破堤箇所は川の曲がりの外側に位置していた。また、破堤箇所の上流側と下流側の双方に橋があり、両側の橋に向かって堤防の天端が徐々に高くなっていた。外力の作用しやすい湾曲部の外側であり、その中で堤防の天端が比較的低いことが本地点で破堤が生じた要因と考えられる。また破堤地点周辺に民家は確認されたが、堤防天端より高い位置にあり、破堤による被害は確認されなかった。

図 3.5.3 破堤位置(a)および調査時の写真(b)(c)

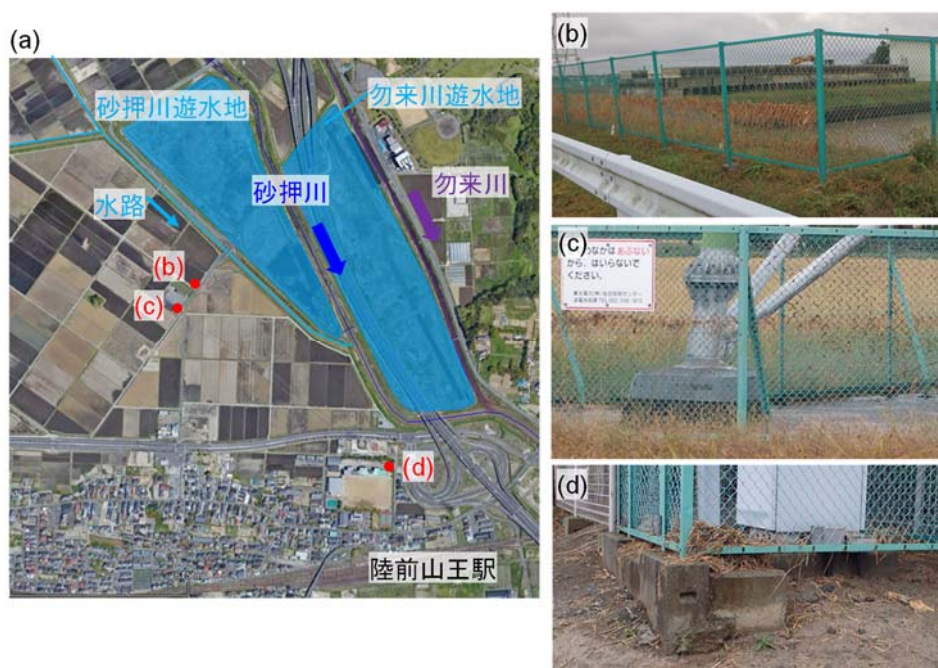
砂押川と勿来川の合流地点の上流側にはそれぞれ砂押川遊水地と勿来川遊水地が設置されているが、砂押川遊水地周辺～JR 陸前山王駅付近の広範囲にわたって浸水の痕跡が確認された（図 3.5.4）。フェンスの地面から数十 cm～1 m 程度の高さに浸水時に付着したと考えられる草が見られた。遊水地の堤防には越流の痕跡が見られず、また、上述の破堤箇所と離れていることから、遊水地脇を流れる水路から水があふれ広範囲に浸水したものと推察される。

図 3.5.4 砂押川遊水地～JR 陸前山王駅付近の浸水痕跡

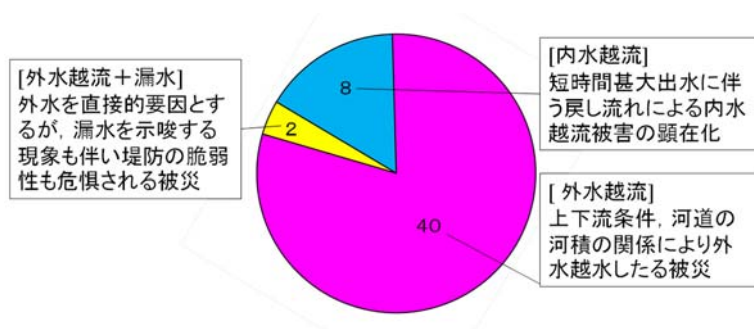
図 4.1.8 福島県の堤防決壊の直接原因

形的な特徴に示された河川蛇行部，本川と支川の合流部，扇状地の扇頂部や，構造物などにより河積制限された領域部で生じた外水越流を直接的な原因とする．その一方で，少数ではあるが，現地調査より内水越流，外水越流と漏水の重複した 2 パターンの被災原因を示す結果が得られた．戻し流れによる内水越流に関しては，甚大な出水に伴う上流側の洪水流が河川に戻し流れによるものであり，堤外側に越流に伴う洗堀跡が示されたものである．流域全体への極大降雨の出現に伴い生じたものであり，今後の気候変動の影響により増加しうる原因と位置付けられるものである．外水越流と漏水の重複に関しては，外水の痕跡の他に堤防法尻に湧水，噴砂痕跡を残すものである．越水も原因としているが，堤防整備領域の条件性により決壊現象を促進させた可能性も示唆する．持続的で強靱な堤防整備を進める上で漏水の要因究明と対応の検討が不可欠といえるものである．以下，4.2～4.4 に中通りを貫流する阿武隈川上流北部と南部の各河川，および各地区の堤防決壊状況の調査結果を記載する．また，4.5 にはその他の堤防決壊，および洪水氾濫に伴う被害の特記事項も報告する．

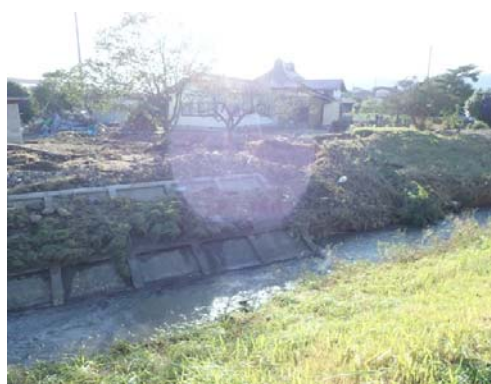
桑折町大字伊達崎字松ノ口付近の佐久間川に架かる橋の直上で両岸が破堤した（写真 4.2.7, 4.2.8）。両岸とも破堤点は橋から続く護岸直上部で発生した。周辺の土地や道路には流水痕が確認できた。

写真 4.2.7 佐久間川左岸の破堤  
(撮影点: N37.857888, E140.553830)

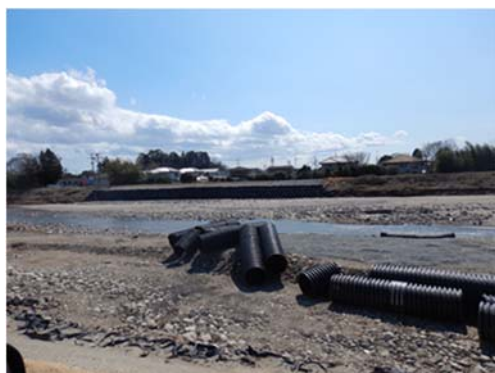
写真 4.4.23 小川町の堤防破損

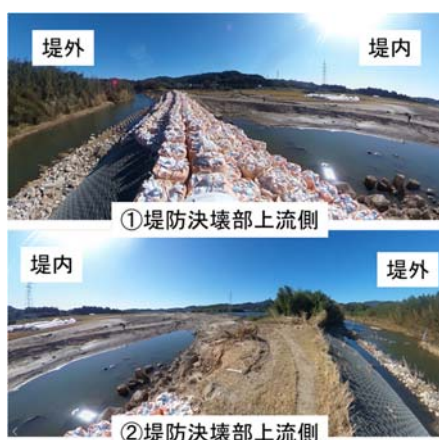
小川町関場の堤防決壊の位置(写真 4. 4. 24)は夏井川右支川小玉川合流部よりやや下流側の左岸であり、河川形状は大きく屈曲している。凸型に形成された堤防の堤内には、浸食に伴う川筋が明瞭に残され(写真 4. 4. 25)、川筋に沿うように堤防の護岸破損物、漂流物(写真 4. 4. 26)が多く認められている。なお、決壊部の堤内側は、水田であり、当該地区に関しては人家などの施設まで決壊より出水した外水は到達していない。小玉川との合流部であり、異常出水時には越水しやすい条件を有している。そのため河川整備を行ない強靱な堤防構造、河積増大化が望ましい一方で、補償なども加味して土地規制なども踏まえて氾濫許容に対応できる河川計画を行う方法も検討しなければならないと考えられる。

写真 4.4.24 堤防決壊部

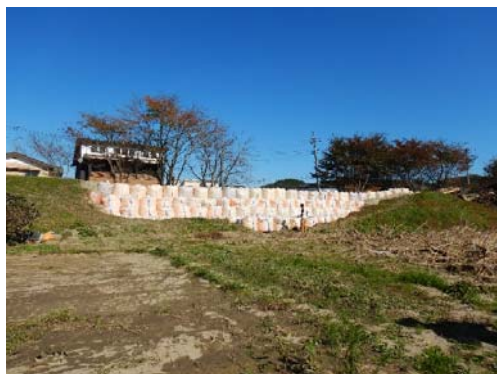
中間の決壊は、全般的に屈曲した流出口で、愛谷堰より下流側に位置する(写真 4.4.29)。堤内側側近の土地被覆が道路舗装のため洗堀が不明瞭だが、河道に間欠的に存在する植生の傾倒より越水の痕跡が残されている(写真 4.4.30)。決壊は、堤防下部にかけてすり鉢状に破壊されている特徴を示す(写真 4.4.31)。また、この他、川表法尻でパイピング現象の痕跡

写真 4.4.29 堤防決壊全景

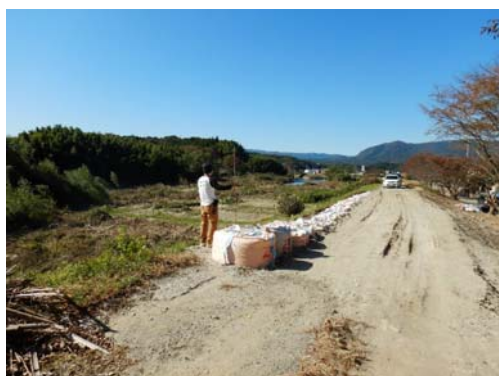
下流の決壊(写真 4. 4. 33)は、河道屈曲から約 300m 離れた個所で河川形状は直線状である。ただし、河動内には植生が間欠的に繁茂しており、稼動内の植生分布状況と水位上昇により流線に偏らないことが推測される。当該決壊もこの流線に沿って発生している。河道内に越流を示唆する痕跡が明瞭に残されている(写真 4. 4. 34)。

写真 4.4.33 堤防決壊全景
