2018年8月31日 北海道大学 工学部 オープンホール

# 広島県における河川災害の概要

広島県河川調査G

広島大学大学院 工学研究科 河原能久・内田龍彦・北真人, 国際協力研究科 李漢洙

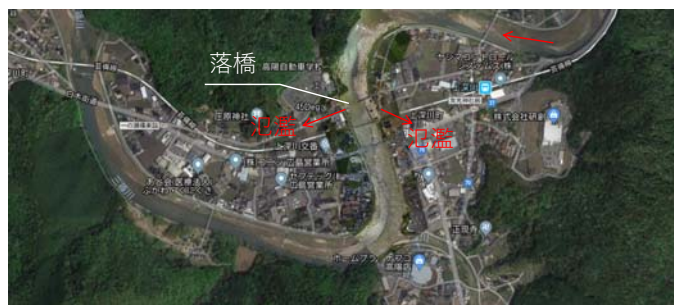
### 三篠川道路橋落橋（上深川蛇行部）

落橋した道路橋直上流右岸から越水（左岸は無堤部から氾濫）.

橋梁が流れの抵抗となつて、流下物が捕捉されることで、水位がさらに上昇し、氾濫したと考えられる
