**2016 年熊本地震における  
社会基盤・システム被害の追跡調査と検証**

**報告書**

**平成 30 年 3 月**

**地震工学委員会, 地盤工学委員会  
水工学委員会, トンネル工学委員会  
土木計画学委員会, 西部支部**

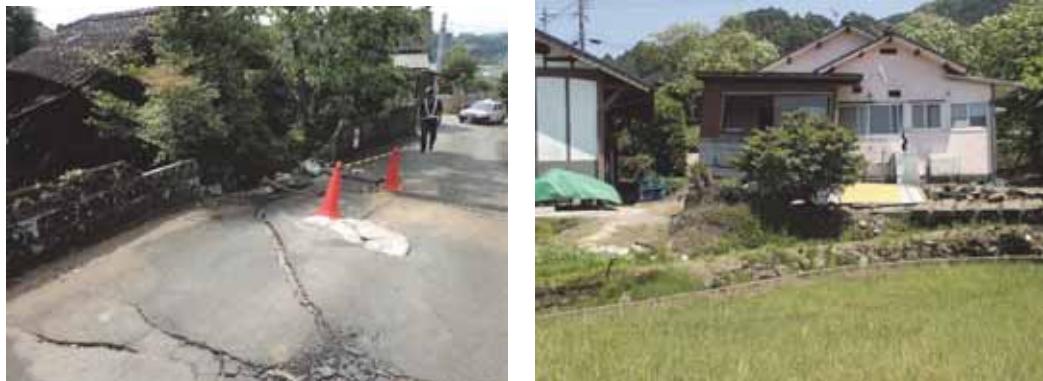
図 1.1-3 2016 年熊本地震本震による地表地震断層による被害（いずれも益城町下陳）

左：ブロック塀の被害，右：断層に裂かれた家屋

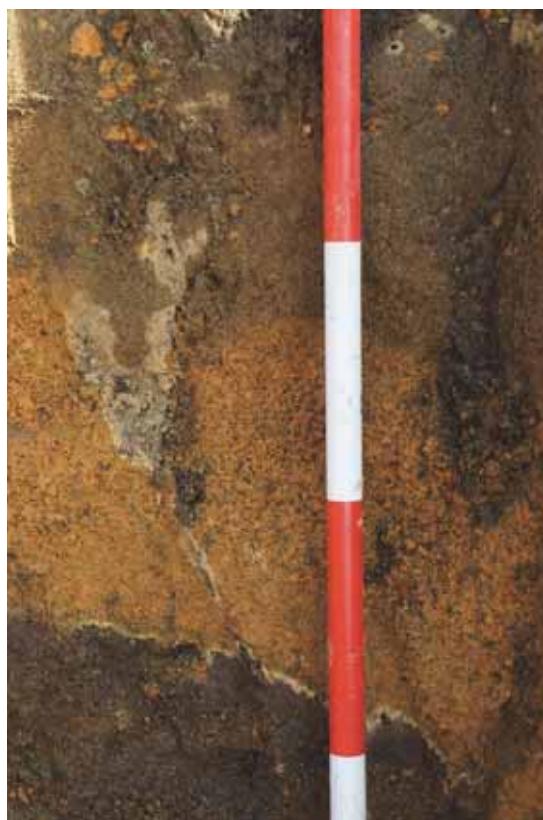
**写真 2.3-5** 草千里ヶ浜降下軽石層とその下位の暗褐色テフラ層の間に挟在する白色の軽石層(2016年12月18日 後藤聰 撮影)

写真2.3-5に示すように、草千里ヶ浜降下軽石層とその下位の暗褐色テフラ層の間に、厚さ数mmで白色の軽石層が挟在している様子が観察された。この白色の軽石層がすべり破壊にどのような影響を与えたのかは不明であるが、草千里ヶ浜降下軽石層がハロイサイト化した可能性もあるので、今度、X線回折やSEM等により粘土鉱物的な検討が必要である。

草千里ヶ浜降下軽石層と白色の軽石層がすべり破壊に影響を与えていていることが現地調査により判明したが、白色の軽石層は数mmと薄いので、乱れの少ない試料の採取が困難であり、密度等の物理特性を求めるることはできなかった。

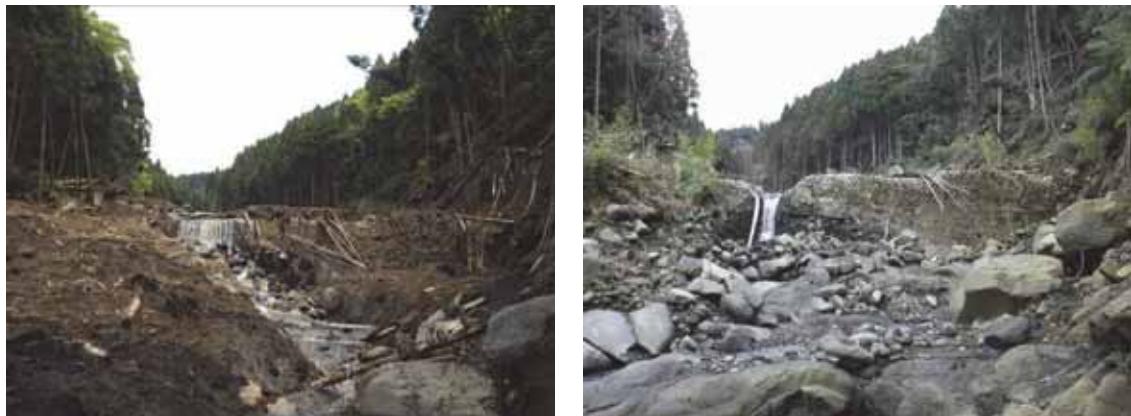
写真 2.5-9 には、三王谷川砂防堰堤上流約 150m に位置する治山堰堤の周辺の土砂堆積の経年変化を示す。同地点でも本震直後の土石流等により堆積した土砂の再流出が確認されるとともに、治山堰堤の一部破損・流出（同堰堤の約 80m 上流に位置する治山堰堤は右岸側全断面が流出）が認められた。これらの土砂移動等は、三王谷川砂防堰堤近辺と同様に、2016 年 6 月 19～21 日の降雨時に発生したものと推測される。なお、同堰堤の右岸側の堤体高が低い（堤底面が高い）ことから、元々は左岸側に水通しがあったものの、右岸側の袖部が本震直後の土石流衝突等で流出し、流路が右岸側に変遷していたものと推測される。

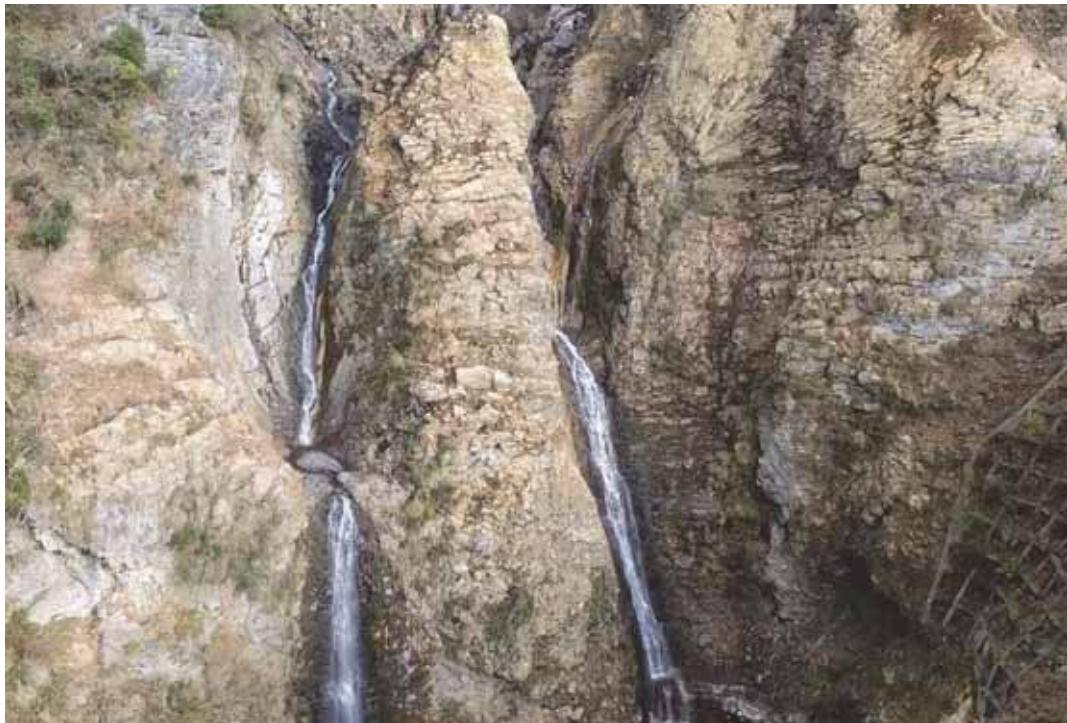
写真 2.6-3 金龍の滝の岩頸部

下から見上げた時に見える二股の滝は、中央の岩頸部（直高約64m、幅約10m、奥行き12m程度）で分岐するが、この岩頸部と両側の岩盤面は火碎流台地の底部をなす鳥帽子岳火山の溶岩流と考えられる。当該地質は、垂玉川下流右岸側の崩壊斜面にもシート状溶岩として露頭しており、斜長石の自形結晶が多く含まれる安山岩質溶岩である。当該箇所の溶岩は、板状ないし方状節理が密に発達しており、岩塊がブロック状に分離しやすい状態となっている。

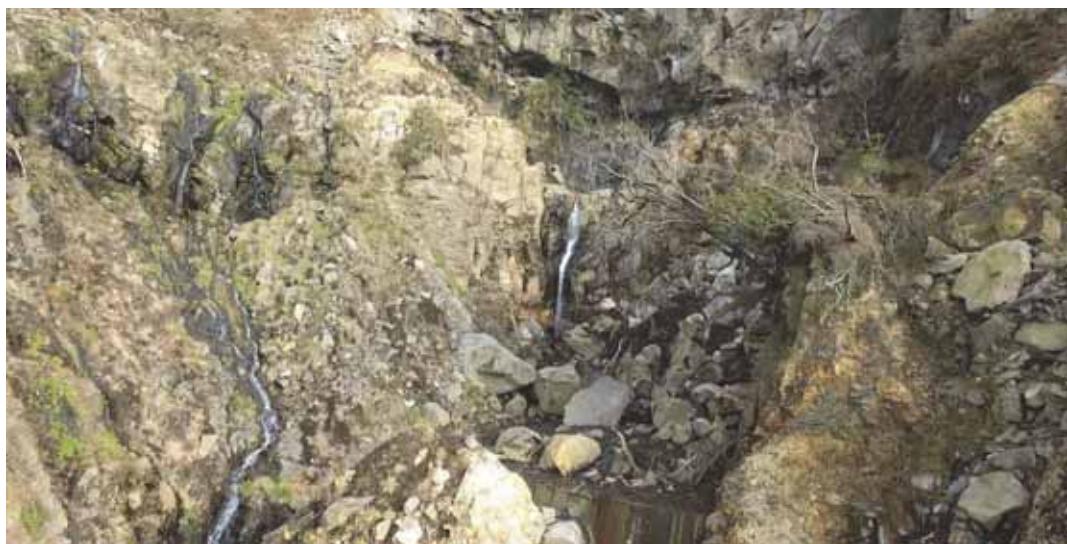
写真 2.6-4 岩頸部上端背後の平坦地

岩頸部の上端背後には平坦地（15m四方程度）があり、上部からの転石や土砂が多く堆積する。この平坦地の周囲の露頭には、Φ1m程度の岩塊を含む凝灰角礫岩などが確認できることから、比較的侵食されやすい火碎岩を主体とする層（層厚15~28m程度）と判断でき、平坦面は火碎岩が上部からの流水による侵食によって削剥された地形と推察される。

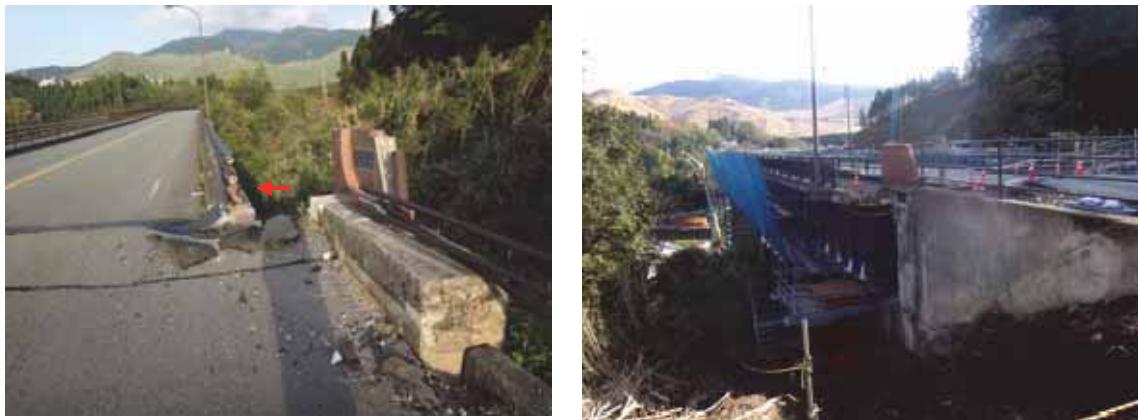
被災をうけた橋梁の中で最も長いものは、大切畠地区にある大切畠大橋（橋長 265m），であるが、地震動により上部工が横に移動したほか、橋脚等に損傷が生じており、補修工事が行われている。

上部工が横に移動した大切畠大橋（災害直後）

補修工事中の大切畠大橋

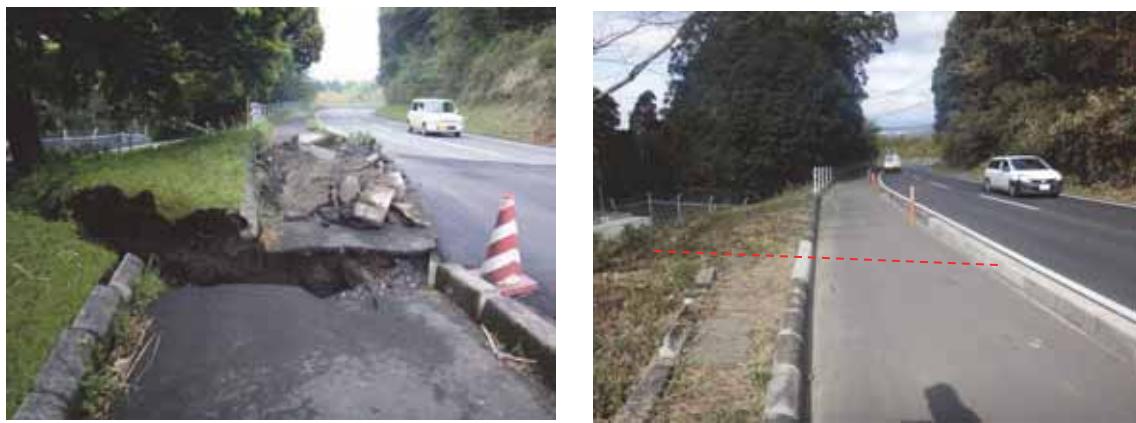
布田川断層沿いの小森の村道では、地表地震断層<sup>23)</sup>が村道を横切っており、災害直後に車道はアスファルト舗装の応急処置がとられていたが、道路法面に亀裂が生じていたほか、

谷側の歩道に右横ずれの変位がみられた。歩道は復旧工事が終了しているが、谷側の縁石に名残がみられる。

災害直後の状況（歩道に右横ずれ）

復旧工事後の状況

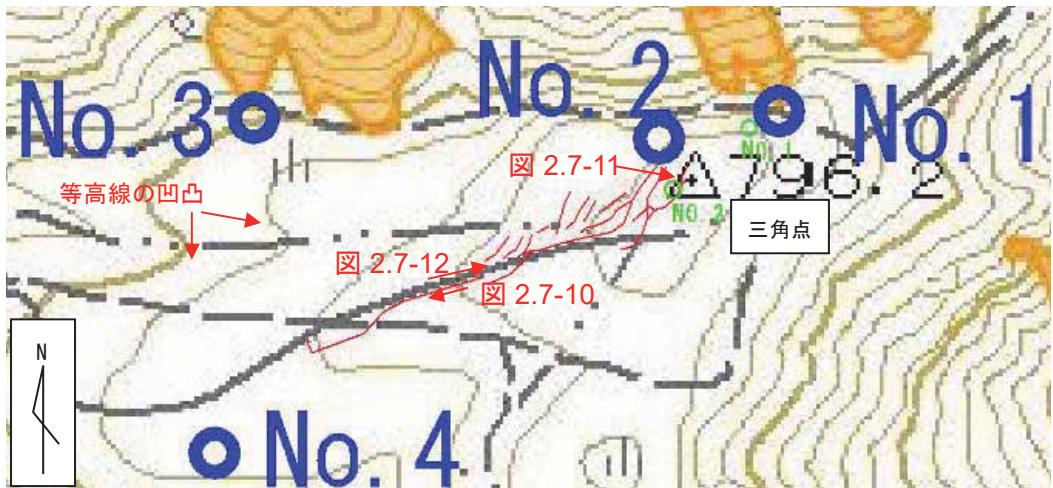
図2.8-9 尾根の地形（赤線は主な亀裂・段差、No.1～No.4は調査地点）

図2.8-9に示すように、尾根より北西方向には等高線の凹凸が見られ、変動の履歴を残すような地形を示しているところがある。また、尾根付近の緩斜面のみであるが、今回の地震で発生したと考えられる主な亀裂・段差（図2.8-11、3.8-12）を示した。これらは、大局的には北東から南西または西側に伸びており、尾根筋に沿って発達している。亀裂は、北西—南東側に開口しているように見られる。

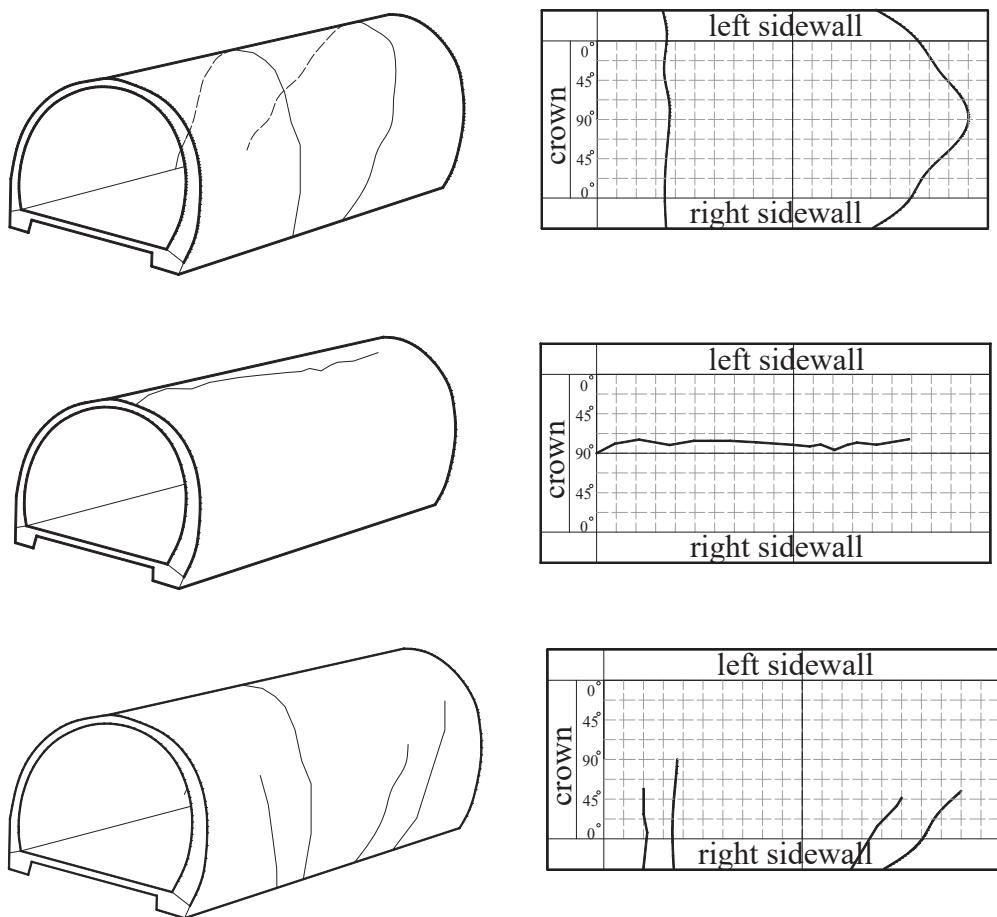
図 3.2-1 覆工コンクリート表面のき裂分布性状

また、図3.2-4のように、断面内リング状クラックは、トンネル軸方向において一定の間隔で発生している。これは、トンネル軸方向にほぼ平行する活断層の横ずれに伴う地震波の地盤内伝播に伴い、地盤は伸び縮みを生じる結果、覆工コンクリート内の圧縮応力が波長に応じて一定間隔で引っ張りに転じ、せん断開口クラックが発生しているのではないかと推測している<sup>3)</sup>。

(上：断面内リング状；中：縦断進展型クラック；下：せん断クラック)

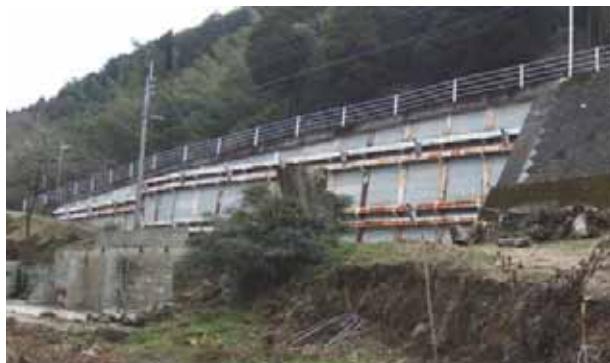
写真4.2-2 アンカー付き山留め式擁壁全景

調査箇所は図4.2-2に示すように傾斜地盛土の土留め擁壁のため、地震力によって大きな水平力が作用し、アンカーの一部が破断したものと推測される。また、アンカーが回転した箇所は、地震時に山留め式擁壁が道路側に搖動した際、一瞬アンカーに緩みが生じ、谷側に引っ張られる前に回転したものと推測される。

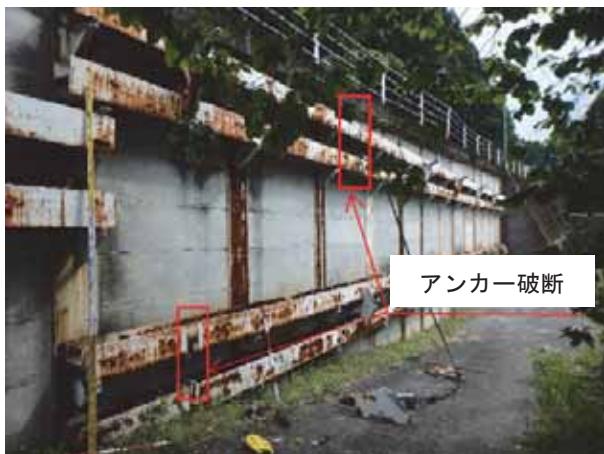
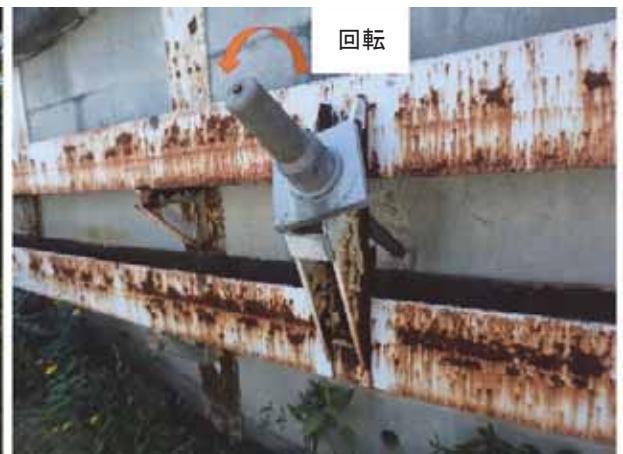
写真4.2-3 アンカーの変状状況（破断と回転）

上部のアンカー破断は地中で生じて8m程度飛び出し、下部のアンカーは頭部付近で破断している。

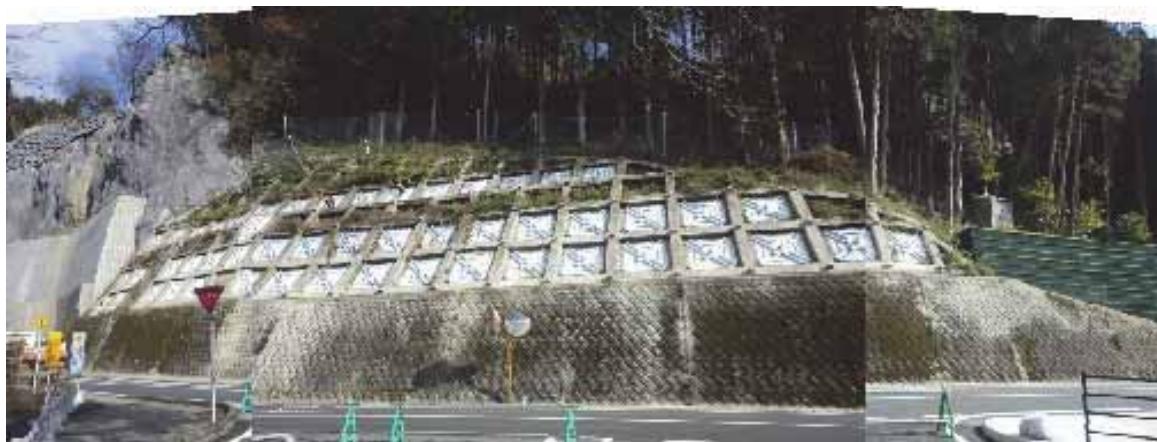
法面1は、吹付法枠工500×500[3000×3000]の交点に既設アンカー(旧タイプ)が施工されていた。地震で被災したため、枠内に増しアンカーアー工を施工している。

**写真 4.3-1** 法面1全景。ブロック積擁壁(H=4.5m,1:0.5)の上部斜面に既設対策工として「法枠工+アンカーアー工」が施工されている。枠内のアンカーは、既設アンカー破損に伴って増しアンカーアー工を施工したものである。

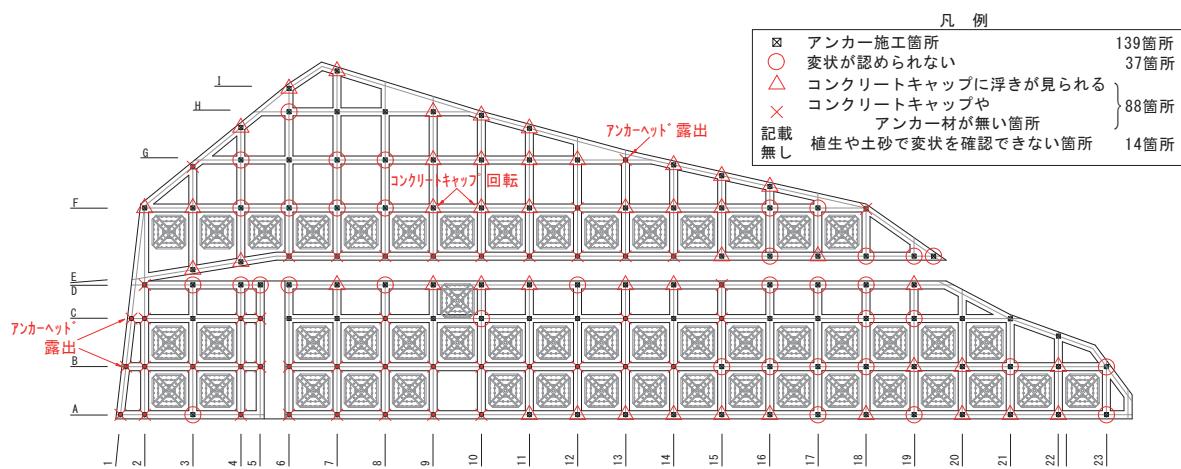
**図 4.3-1** 法面1 調査結果図

既設アンカーワン本数 139 本のうち、多くの頭部コンクリートに変状が見られ、状態を確認できなかった箇所も変状の可能性が高い。全体の 75%程度が何らかの変状を起こしていると想定され、地震によって多数のアンカーが破損したと考えられる。

法枠工には明瞭な変状が見られず、健全な状態であった。設計荷重より大きな力がかかれば、法枠工の破損などが発生すると考えられる。そのため、設計荷重に達する前にアンカーワークが破損した可能性が高く、旧タイプアンカーの耐久性に課題があると考えられる。

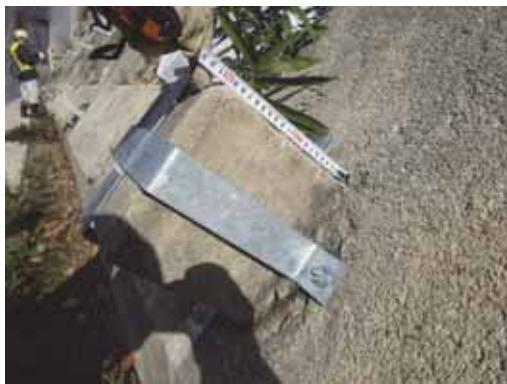
**写真 4.3-2** アンカーワークの頭部コンクリートは、 $200 \times 200 \times 200$  でアンカーワーク破断時の飛び出し防止を目的に十字に帶鋼板が設置されている。

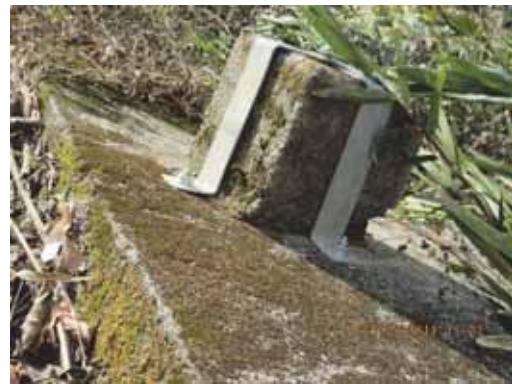
**写真 4.3-3** 頭部コンクリートが亀甲状に割れて欠損しており、コンクリート自体の劣化が進行している。

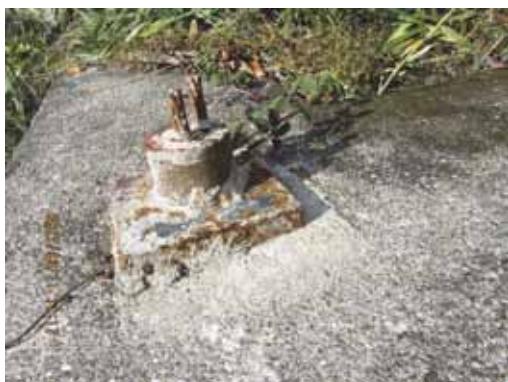
**写真 4.3-4** 既設アンカーワークは、2 本より線でクサビ方式で定着されている。

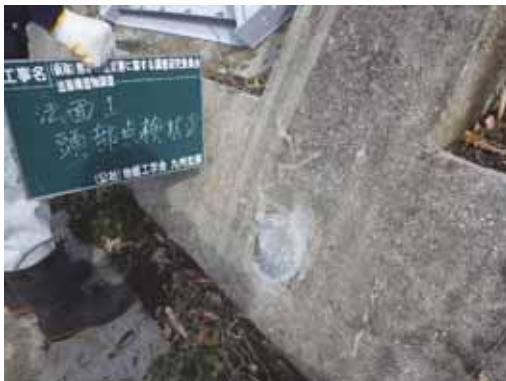
写真 4.3-6 破断したと考えられるアンカーワーク部はモルタルで閉塞してある。既設の法枠工に明瞭な変状はない。

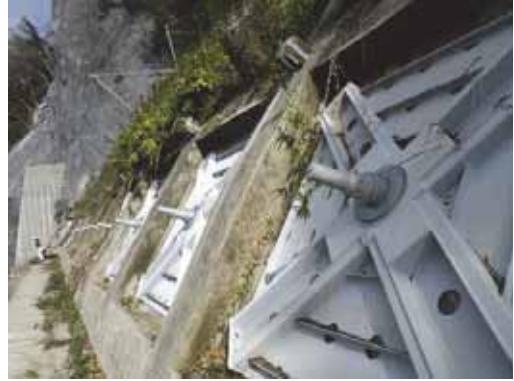
写真 4.3-7 多数の既設アンカーが破損しているため、法枠(500 枠)内に鋼製受圧板+アンカーワークが施工されている。

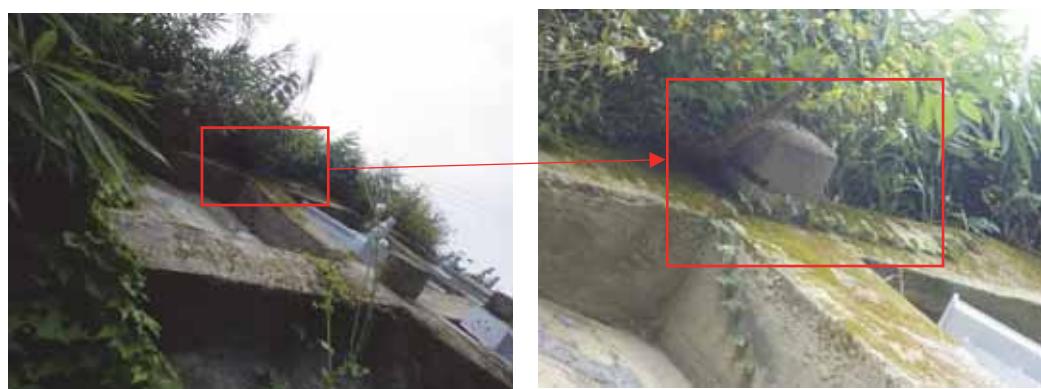
写真 4.3-11 アンカー頭部コンクリート破損状況

既設法枠自体は老朽化しているが、震災に伴う明瞭な変状は見られない。一部に法面1と同様の頭部コンクリートの破損などが見られる。既設アンカーの機能は低下しているが、増しアンカー工によって安定は確保されている。

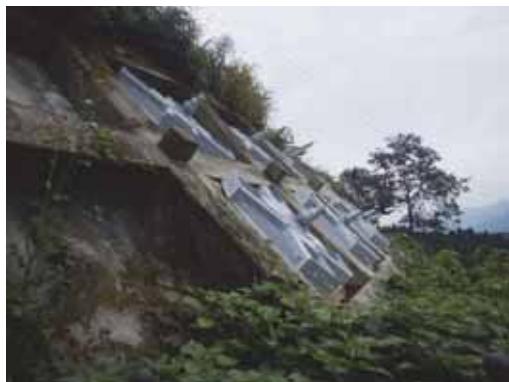
写真 4.3-12 既設法枠内への増しアンカー施工状況  
増しアンカー施工後に変状が発生した形跡は見られず、安定した状態と判断される。

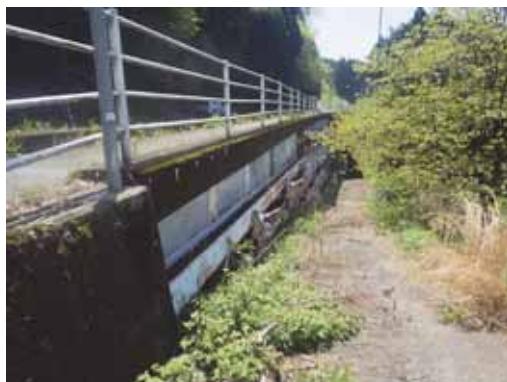
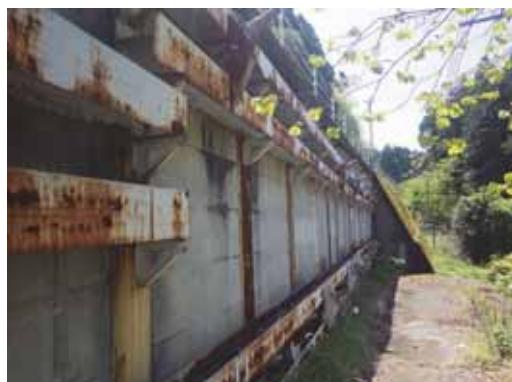
写真 4.3-13 アンカー付き山留め杭擁壁

アンカー付き土留め杭擁壁箇所を平成30年4月に目視点検したが、対策工は行われておらず震災直後の状況と大きな変化はなかった。アンカー工の新たな破断や山留め杭の傾倒およびガードパイプの変形拡大などは確認できなかった。歩道に盛り上がりなどが見られるが、路面に目立った凹凸は確認できない。

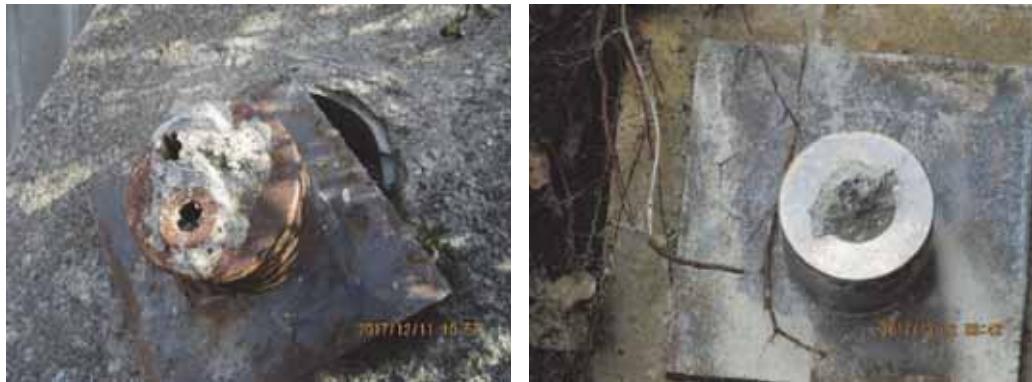
写真 4.4-1 調査地アンカーワーク頭部状況

アンカーワーク頭部構造は、現在頭部キャップに防錆油を充填する方法が主流であるが、平成2年以前は調査地と同様に頭部コンクリートで保護する方法があった。この頭部コンクリートは、設置時にナットやくさびなどの定着具の隙間にセメントなどが流入し、定着機能を十分発揮できず、テンドンの引き込まれなどが生じやすくなっている。調査地も写真で示すように、くさびにセメントが流入していたことが根本的な要因と考えられる。

グラウンドアンカーは耐久性に優れている必要があり、特に防食機能は必須とされている。表4.4-2の旧タイプでは頭部をコンクリートで保護する方法で防錆処理していたが、現行では頭部キャップに防錆油を充填する方法が採られている。旧タイプでは、地震による揺動を受けると、テンドンが伸縮せずに保護コンクリートの脱落やアンカー頭部位置での破断に繋がるものと考えられる。この現象を考慮すると、旧タイプのアンカーは近々に健全度調査を行い、頭部保護の形状を現行の頭部キャップ方式に変更することが望まれる。

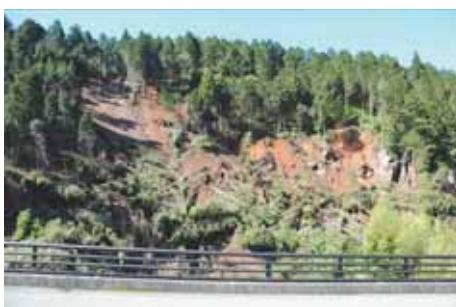
写真 5.2-1 本橋の南側における斜面崩壊

写真 5.2-1 に示したように、A2 橋台から P4 橋脚方向へと地滑りが発生していた。枝が川側へと全体的に変位している一方で、P4 橋脚は、橋軸方向には A1 橋台側へ  $1/82\text{rad}$ 、橋軸直角方向には枝の残留変位の方向とは逆の山側へ  $1/57\text{rad}$  に相当する回転角を基礎で生じ、躯体自体は変形せずに図 5.2-2 に示すような残留変位が生じていた。さらには、地震前後で P4 橋脚は鉛直上向きへと 165mm の変化が生じていた<sup>12)</sup>。これらの事実より、P4 橋脚が地滑りに伴って基礎から回転を生じながら、枝の動きに途中で追随できなくなり、山側への残留変形を生じた可能性が高い。後藤ら<sup>13)</sup>は、現在の設計で考慮されていない 2 軸の曲げせん断挙動が支承本体および支承取付部に及ぼす影響について検討しているが、橋脚天端の回転・変位とは逆方向への枝の変位が生じる中で、取付ボルトが破断した可能性も指摘される。

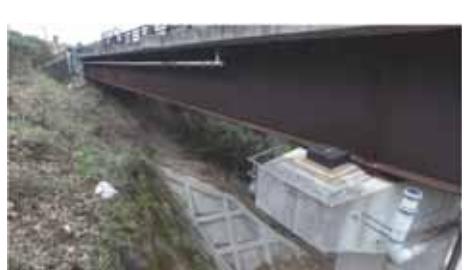
上にある 5 基全ての積層ゴム支承がゴム部分あるいはゴムと鋼板の接着層で破断したことが挙げられる。また、写真 5.2-6 に示すように、P2 橋脚以外の橋脚上の積層ゴム支承については、せん断キーが外れ、上沓プレートおよび下沓プレートのいずれかあるいは両方の取付ボルトが破断していた。P2 橋脚上の積層ゴム支承は、部分的に内部鋼板で剥離<sup>4)</sup>が生じていた他、197mm～225mm<sup>5)</sup>の残留せん断変形が生じていた。P2 橋脚上の積層ゴム支承のゴム層は 17mm×5 層であり、せん断ひずみとしては、設計上の許容せん断ひずみ 250%に近い 232 ～264%<sup>5)</sup>に相当する。なお、現在の設計基準で設計される支承に比べて、取付ボルトの総断面積が小さいことも被害の形態に影響を与えた可能性がある。

写真 5.2-6 支承からの桁の逸脱と取付ボルトが破断した支承

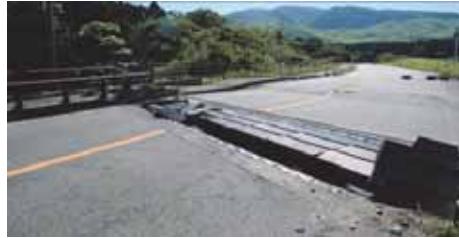
写真 5.2-7 A2 橋台側ジョイントの損傷

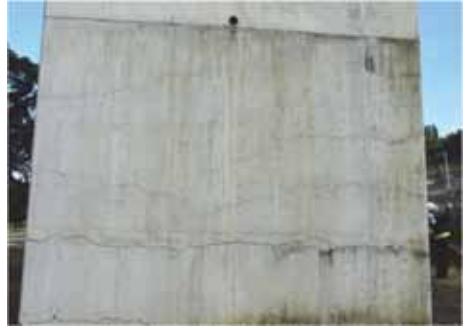
写真 5.2-8 P2 橋脚山側の曲げひび割れ

本橋のような単柱式橋脚で支持された桁橋においては、地震時に損傷させるのであれば、橋脚基部を損傷させることが基本的な設計思想である<sup>2)</sup>。一方で、前記したように、P2 橋脚以外の橋脚では弾性応答に留める支承の取付ボルトが破断して橋脚は損傷せず、設計思想とは異なる挙動となつた<sup>6), 7), 9)</sup>。P2 橋脚上の積層ゴム支承は、部分的に内部鋼板で剥離<sup>4)</sup>が生じているものの、結果的に設計思想通りの挙動を示したのは、P2 橋脚とその支承だけであり、写真 5.2-8 に示すように、最大 5mm 程度のひび割れ幅を有する曲げひび割れが P2 橋脚の山側に認められた<sup>6)</sup>。また、P2 橋脚の杭基礎に関して、杭体が損傷<sup>10)</sup>しており、増杭補強が実施された<sup>11)</sup>。

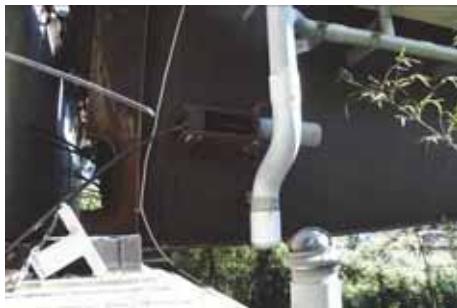
本橋には、落橋防止構造として、橋台と桁を連結するタイプの落橋防止ケーブルが設置されていた。落橋防止ケーブルは基本的に橋軸方向への落橋防止を目的として設置されるものであるが、A1 橋台側の落橋防止ケーブルは、写真 5.2-9 に示すように桁が橋軸直角方向へ約 1m 変位<sup>9)</sup>するのに伴つて、ケーブル一般部で全 10 本全てが破断した。A2 橋台側でも、桁端は約 1m 変位したが<sup>3), 9)</sup>、A2 橋台側の落橋防止ケーブルについては、写真 5.2-10 に示すように、緊張しているものの、破断はしていない。前記したように、A2 橋台は斜角を有

写真 5.2-9 A1 橋台の落橋防止ケーブルの破断

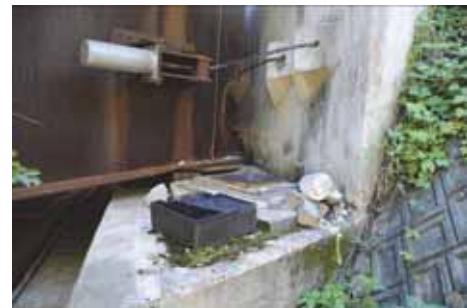
写真 5.2-10 A2 橋台の落橋防止ケーブル

し、さらに本橋は曲線橋であるため、曲線の外側の方向である山側から川側の方向へと桁が側方変位しやすい特性を有している。最終的に破断には至っていないことから、A2 橋台に設置された落橋防止ケーブルは支承線方向にも少なからず抵抗したと判断できる。

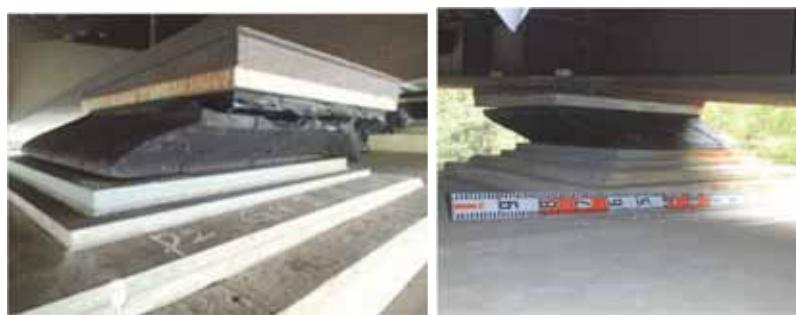
荷重作用位置に作用したと考えられる最大の912mmの変位を与えた時、ゴム支承は図5.2-8に示すように294mmの最大応答変位を示した。ゴム支承は1層厚17mm×5層となっており、せん断ひずみは346%と求められる。先述の通り、大切畠大橋の支承の被害としてはP2橋脚のゴム支承は大きく変形していたものの一部のゴム支承は破断せず、他の橋脚のゴム支承はすべて破断していたことが確認されている。写真5.2-11にP2橋脚のゴム支承の損傷状況を示す<sup>4)</sup>。左側の写真是、他の橋脚のゴム支承と同様に破断している支承で、右側の写真是破断せずに塑性変形している支承を示している。

また、平成16年版道路橋支承便覧<sup>15)</sup>に記載されている図-参6.5から、ゴム支承が破断する時のせん断ひずみは平均およそ350%と算出できる。このことから、P2橋脚のゴム支承も他の橋脚のゴム支承と同様にすべてのゴム支承が破断する可能性は十分にあったと考えられる。

写真 5.2-11 P2 橋脚のゴム支承の損傷状況<sup>4)</sup>

しかし、P2 橋脚のゴム支承は破断していないものとして解析を行い、ひび割れを再現することができたため、実際に橋脚にひび割れが生じるまでゴム支承は破断していなかつたものと推測できる。橋脚が損傷した後、他の橋脚のゴム支承がすべて破断したために P2 橋脚のゴム支承に負荷が集中したことによって P2 橋脚のゴム支承も一部が破断してしまったものと考えられる。また、ゴム支承のせん断ひずみから考えると、P2 橋脚の一部のゴム支承が破断しなかったことも矛盾していないと推測できる。
