脆弱な火山国日本での土砂災害の発生メカニズムの究明と  
法制度も考慮した総合的防災・減災対策に関する研究

報 告 書

平成 27 年 3 月

公益社団法人 土木学会

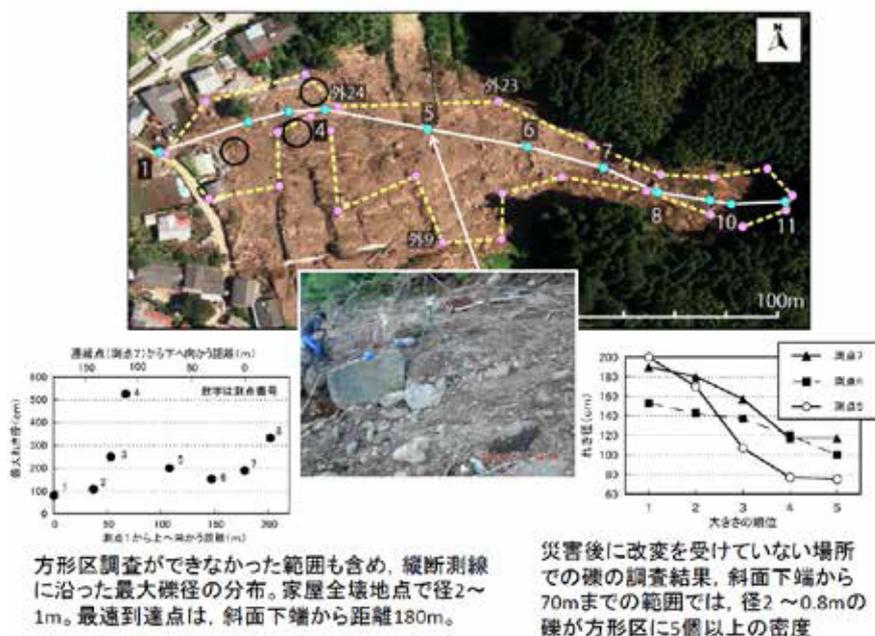
図 2.2.10 古城地区の崖錘斜面の崩壊における石礫の長距離移動

1番目は、図 2.2.10 に示す古城地区の崖錘斜面の崩壊である。図中の測点7が急傾斜地の下端で、そこから崩壊土砂到達先端の測点1までの平均傾斜は11度である。図中の黒丸は全壊した家屋が存在した位置を示し、それらは測点7(急傾斜の下端)から120m及び160m離れている。したがって、急傾斜の下端から100m以上遠方において家屋が全壊したことが分かる。図中の右図に示すように、急傾斜の下端から70mまでの範囲には、直径2m~0.8mの大きな石礫が10m×10mの方形区に5個以上の分布密度で到達していた。また左図に示すように、家屋全壊地点には直径2m~1mの石礫が到達しており、最遠到達点は急傾斜の下端から180m離れた位置で、そこに直径1mの石礫が達していた。

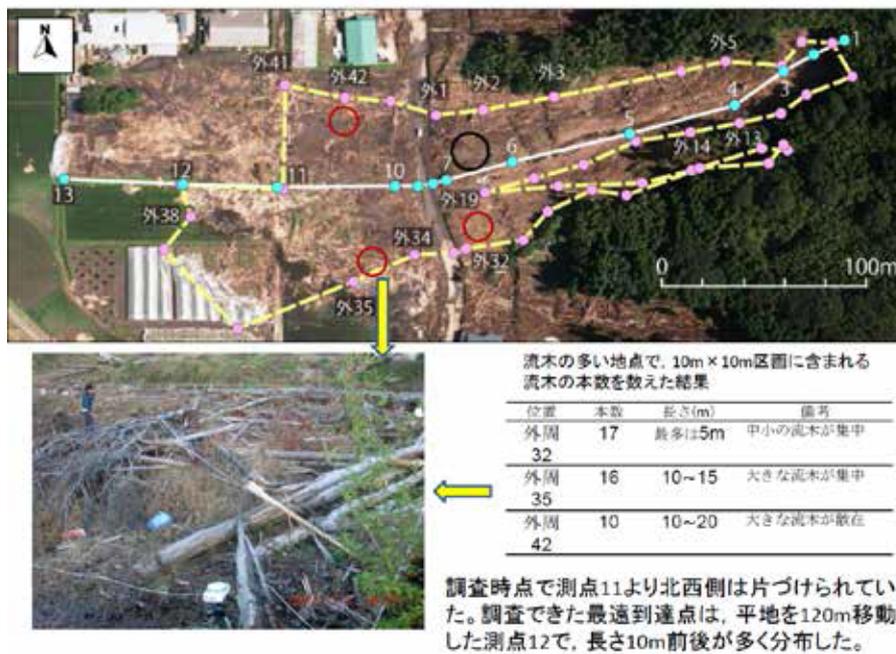
図 2.2.11 手野地区の崖錘斜面の崩壊における流木の長距離移動

2番目は、図 2.2.11 に示す手野地区の崖錘斜面の崩壊である。図中の測点1から測点6まで傾斜30度未満の斜面において崩壊が発生し、黒丸の位置にあった家屋が全壊した。測点8から13までは平坦な農地であったが、ここに崩壊土砂と流木が氾濫堆積し、その氾濫域の外縁に沿うように舌状に流木が分布した。流木は10m×10mの方形区に10本以上の分布密度で堆積し、流木の最遠到達点であった測点12は平地を120m移動した位置である。こうした状況から、水の多い段波のような流れの先端に多くの流木が含まれ、それが平地を放射状に拡がりながら移動し、100m程進んだ所で停止したと考えられる。

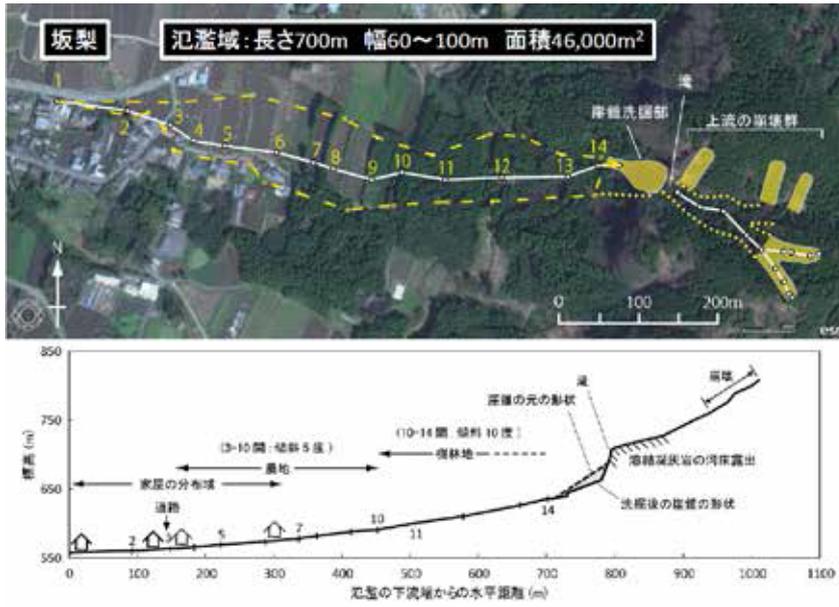
図 2.2.12 坂梨地区の土石流の発生・到達区域

3番目は、図 2.2.12 に示す坂梨地区の土石流である。ここは滝を伴った高さ 50m 程の急崖によって、上流と下流の地形が不連続になっている。上流で発生した表層崩壊の土砂と多量の流水が滝を落下し、滝直下にある崖錘を大規模に侵食して土石流となった。土石流は川のない扇状地を幅 60~100m で流れ下り、長さ 700m にわたって氾濫した。土石流は家屋を損壊させながら、傾斜 2 度付近まで達した。

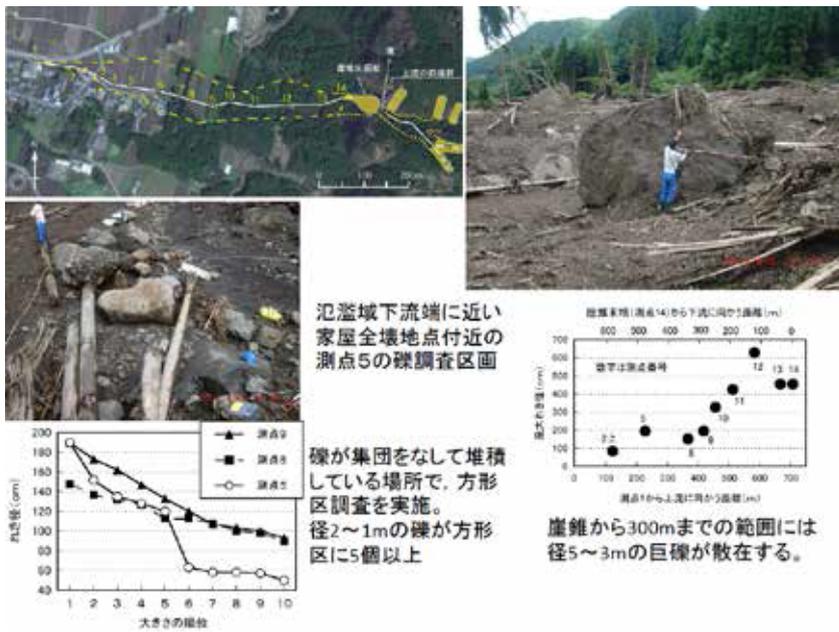
図 2.2.13 坂梨の土石流における石礫の分布

石礫の分布を図 2.2.13 に示す。大きな石礫は、主に崖錘を構成していた土砂が侵食によって運び出されたものである。崖錘から 300m までの範囲には直径 5~3m の巨礫が散在すると共に、家屋が全壊した測点 5 付近には 10m×10m の方形区に直径 2~1m の石礫が 5 個の密度で分布した。また、流木の分布を図 2.2.14 に示す。流木の発生源は測点 10 より上方のスギ林である。多くの流木が土石流の氾濫域の先端付近まで到達して、まとまって堆積していた。

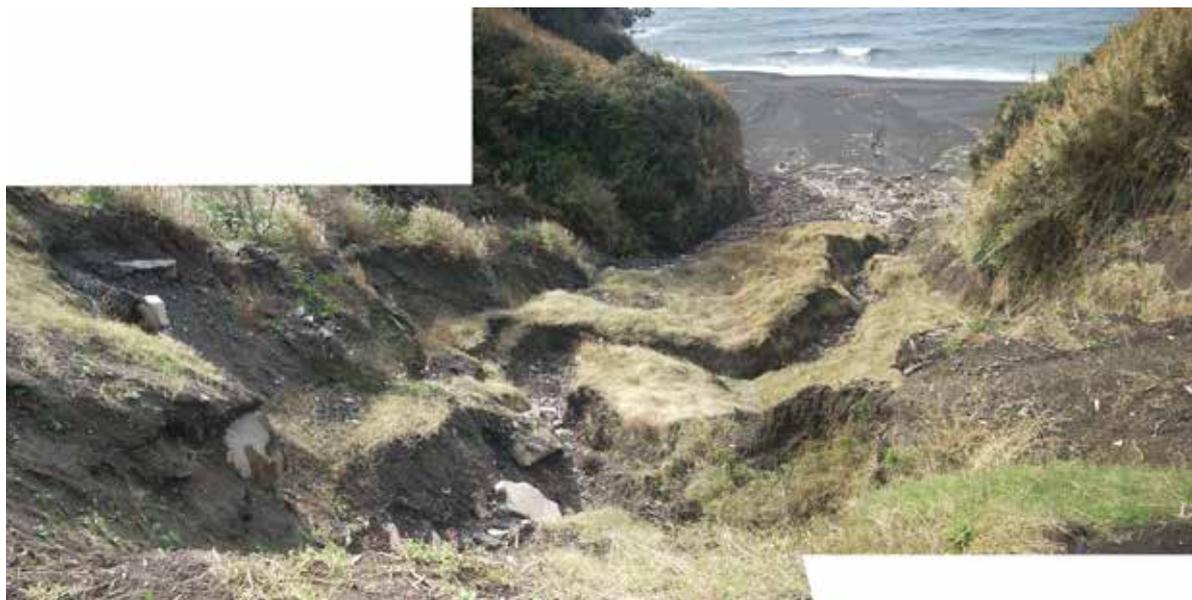
埋め戻し土の再生利用は、旧泉津不燃物捨場の自然回復事業及び国民宿舎横一次仮置場下の崖地（写真2.3.3）の復旧工事への利用が進められている。

写真2.3.3 国民宿舎横一次仮置場下の崖地の状況（平成26年11月2日現在）

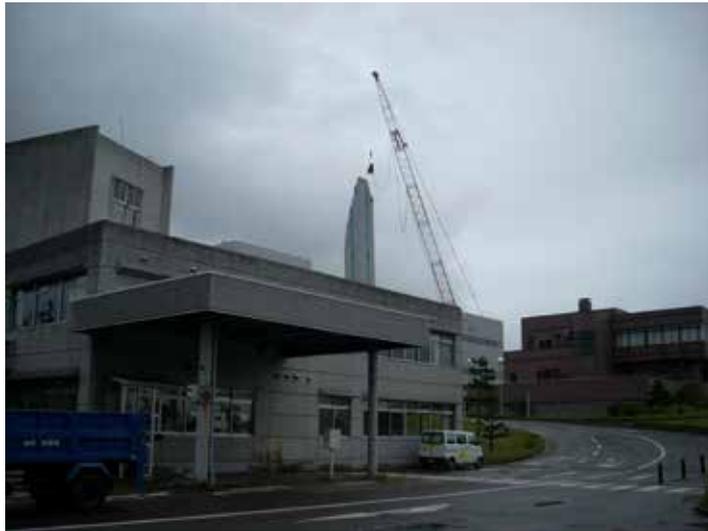
写真 2.3.4 中越沖地震における焼却施設の煙突の破損状況（2007年9月8日現在）

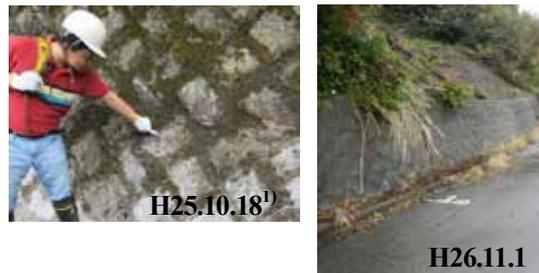
図 3.1.3.4 坑土圧構造物の復旧状況

崩壊土砂は擁壁の上部を通過し、坑土圧構造物の変形や損傷は見受けられない。

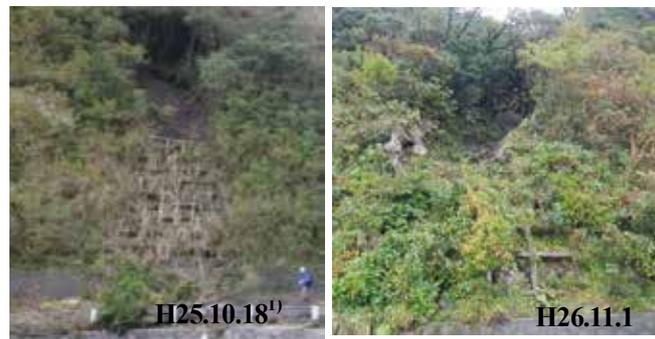
図 3.1.3.5 切土のり面工の復旧状況

現地では切土法面に法枠工が多く用いられているが、ほとんど損傷は見られず、現在は植生が繁茂している。

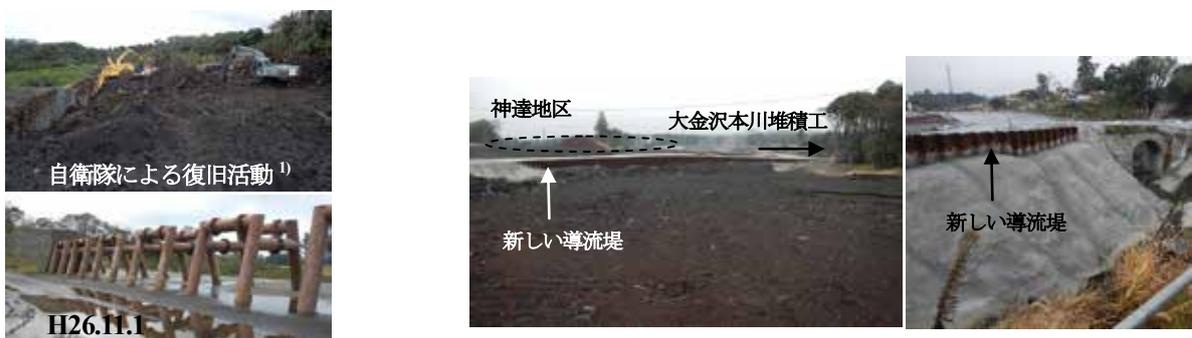
大金沢本川堆積工の上流には多くの土砂流木が堆積した。自衛隊による復旧活動により透過型砂防堰堤は原状回復している。また、鋼製のフレームに損傷は見られない。

甚大な被害を受けた神達地区の上流には鋼矢板による導流堤（高さH=1m程度）が設けられている。

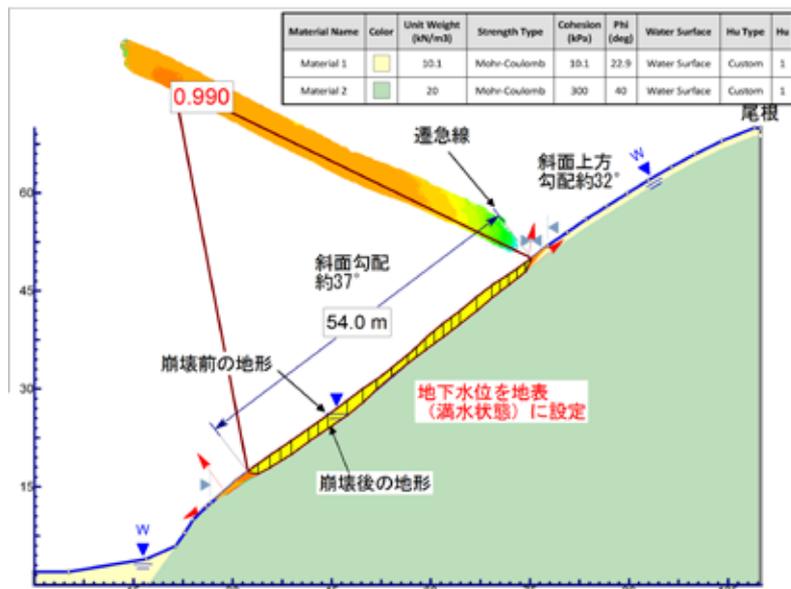
図 3.3.4.4 崩壊土層内の地下水水位を満水状態にした時の安定計算結果 (最小安全率  $F_s=0.990 < 1.00$ )

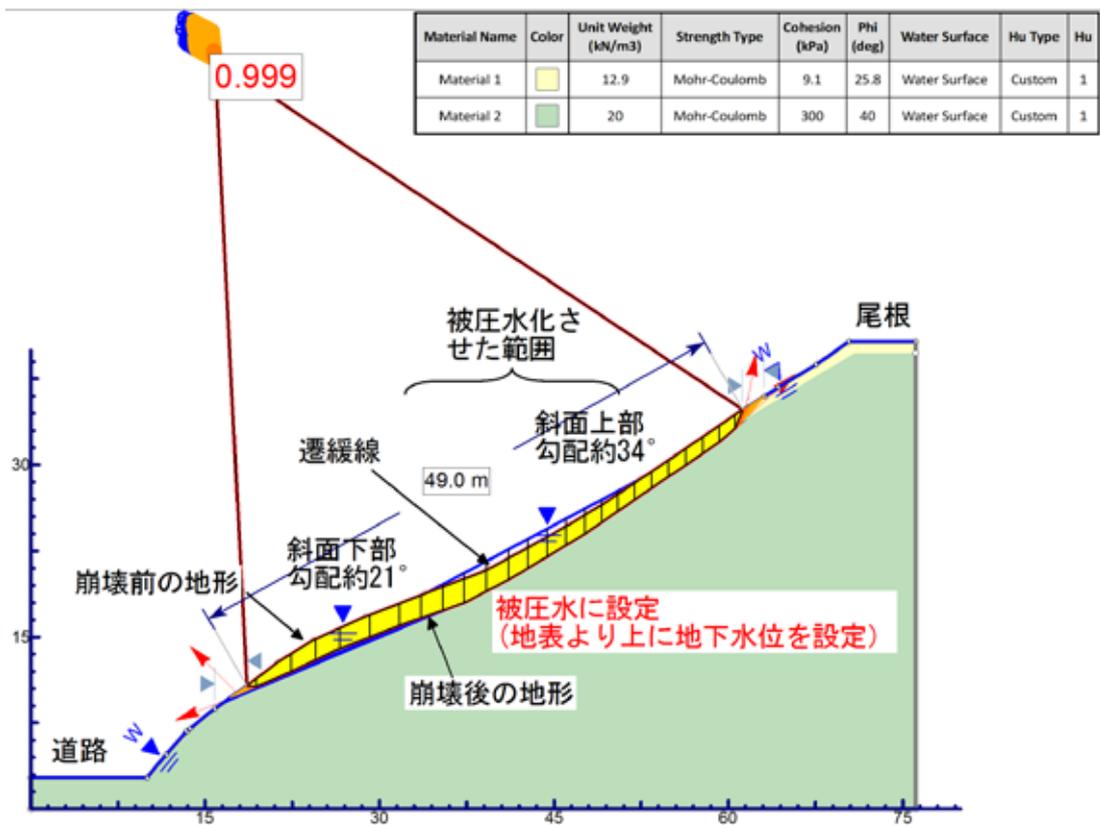
図 3.3.4.9 地表より上に地下水位を設定した時の安定計算結果（最小安全率  $F_s=0.999 < 1.00$ ）

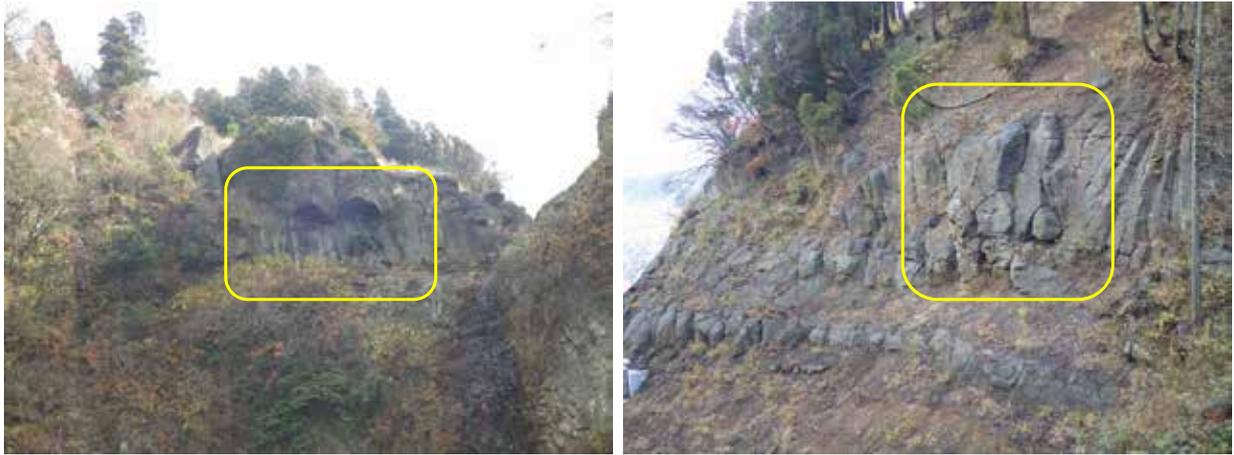
外輪山縁辺部の急崖地には、構成地質である溶結凝灰岩が冬季の水分凍結により発生したと推測される節理面が発達している<sup>4)</sup>。この節理面には融解時の崩落や重力作用により開口が進行している（岩塊崩落の兆候が認められる）箇所が認められる。これらの状況から、出水時に浸透した裂隙水の水圧により緩んだ節理面に沿って岩塊（溶結凝灰岩）が崩落し、そのまま土石流として下流域に流出する形態が、当該地区における巨石堆積の理由のひとつとして推測される。

写真 3.3.6.4 節理面からの岩隕崩落箇所(左)とその兆候が認められる箇所(右)

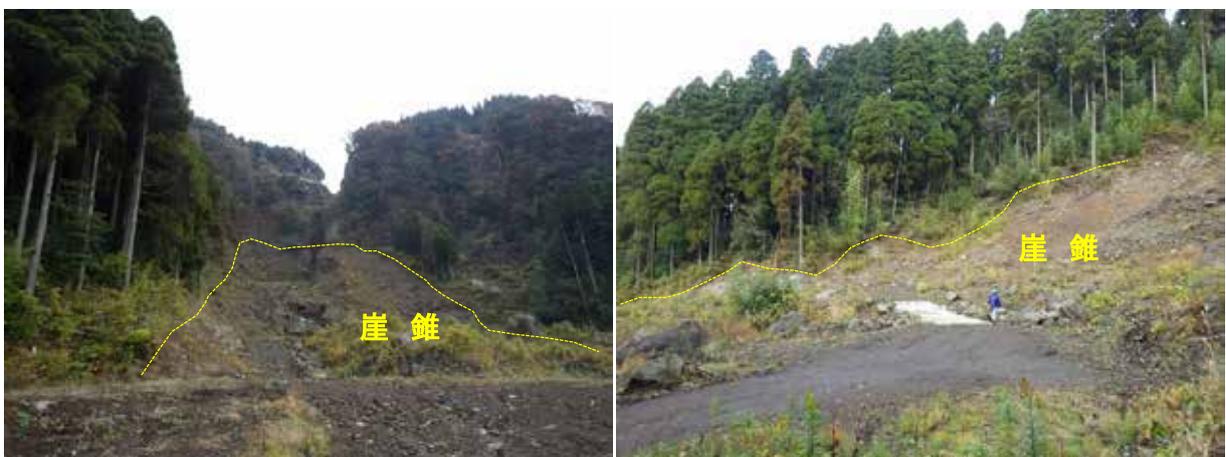
坂梨の滝直下では、多量の崖錐が堆積し、その一部が流出した後が認められた。また、この崖錐層には巨石を含むことも確認された。従って、①、②に示した形態で流出し、滝の脚部の崖錐内に堆積していた巨石が、上流からの流水・土石流に取り込まれて今回流出（二次移動）したものと推測される。

写真 3.3.6.6 滝や急崖部の脚部にみられる崖錐堆積物

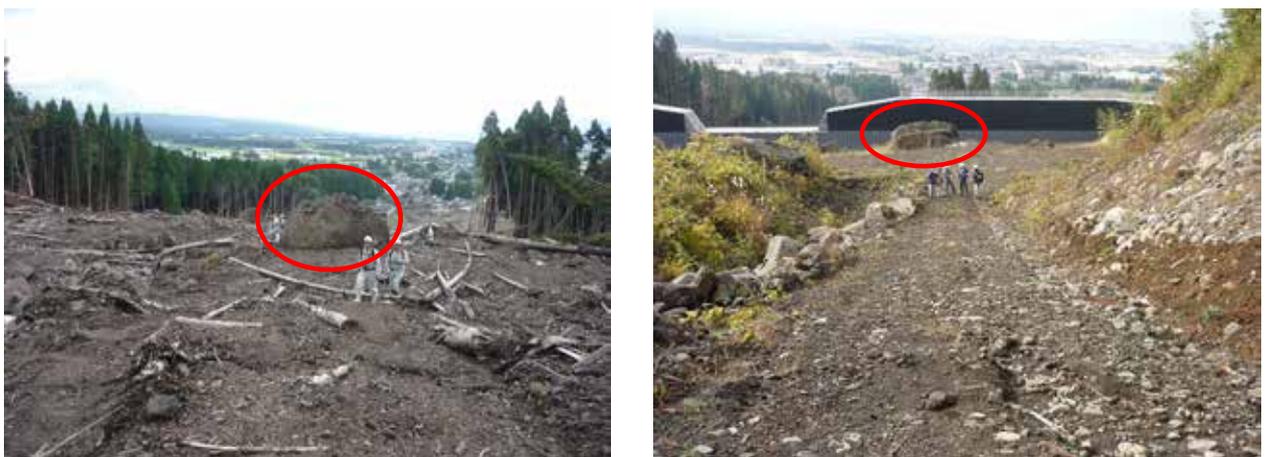
写真 3.3.8.3 砂防堰堤竣工前後の状況(上流側より望む、左：平成 24 年 9 月、右：平成 26 年 11 月)  
赤印は土石流によって流下してきた巨石(径 3m×7m 程度)
