2001年における山口県内の土砂災害

山本哲朗¹・宮崎晃一²・勝部安昭²

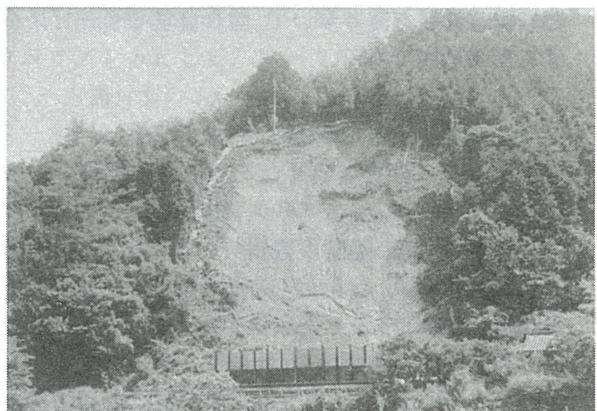
写真-1 岩国市荒瀬による表層崩壊

写真-1に岩国市荒瀬の崩壊状況を示す。当現場は国道187号線沿いの斜面で、地質は中生代ジュラ紀の領家変成岩、岩種は泥質片岩が花崗岩類の接触変成作用を被つて形成された泥質ホルンフェルスである。この崩壊によって土砂の流下に伴い檜がなぎ倒され、斜面中央部に設置されていたコンクリート製電柱が倒壊し、国道187号線は一時通行止めとなつた。斜面は走向N64°W、傾斜SW50°である。崩壊規模は、幅24.3m、長さ71.9m、崩壊厚1.6mであり、崩壊土量は3,400m³程度であると推定された。崩壊は泥質ホルンフェルス風化土あるいは崩積土がその下位にある弱風化片岩との不連続面間で表層すべりが発生していた。このすべり面はかなり急傾斜をなし、走向N89°W、傾斜SW66°であった。滑落崖の高さは1.7mで、その滑落崖および周辺の土は茶褐色を呈しており、風化が顕著に進行していた。

岩国市での崩壊発生時の時間雨量は池ヶ迫1 mm、荒瀬19 mmである。また、崩壊発生より24時間前の総雨量は池ヶ迫140 mm、荒瀬92 mmである。このことから雨水が地下に浸透し地下水位が上昇し崩壊が助長されたものと考えられる。また、6月23日~24日にかけて最大16 mmの降雨量を記録しているが、崩壊は確認されていない。

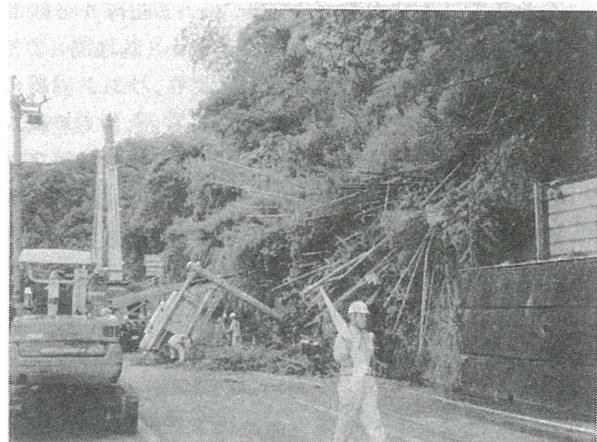
写真-2 岩国市池ヶ迫における表層崩壊

写真-2に岩国市池ヶ迫での崩壊状況を示す。当現場は国道2号線沿いに位置し、地質は中生代ジュラ紀の領家変成岩、岩種は泥質ホルンフェルスである。斜面は走向N8°E、傾斜SW54°であり、崩壊規模は幅50.0m、長さ10.0m、崩壊厚1.0mである。崩壊土量は500m³程度であると推定された。荒瀬の場合と同様に泥質ホルンフェルス風化土とその下位の弱風化した泥質ホルンフェルス間の不連続面間で崩壊が発生していた。

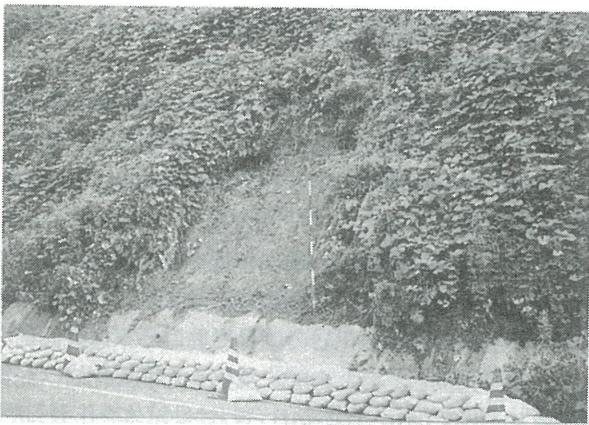
写真-3 山口市吉敷畠における表層崩壊

写真-3に山口市吉敷畠における崩壊状況を示す。当現場は国道435号線沿いの切土斜面で、地質は中生代トリアス紀の三郡變成岩、岩種は泥質片岩である。崩壊によ

り国道435号線には土砂が流下した。斜面は走向N24°W、傾斜SW40°である。崩壊規模は幅3.0 m、長さ5.0 m。

崩壊厚 0.6 m で小規模であった。現場の状況から、崩壊は最初に上部の滑落崖で発生し、その後斜面に発達している節理面に沿って表層崩壊が発生した。節理面は走向 N12°E、傾斜 SW56° であった。この現場付近の路線沿いの斜面には過去の崩壊後に布団かご工が数ヶ所で施されており、当路線沿いは非常に崩壊し易いと判断できる。

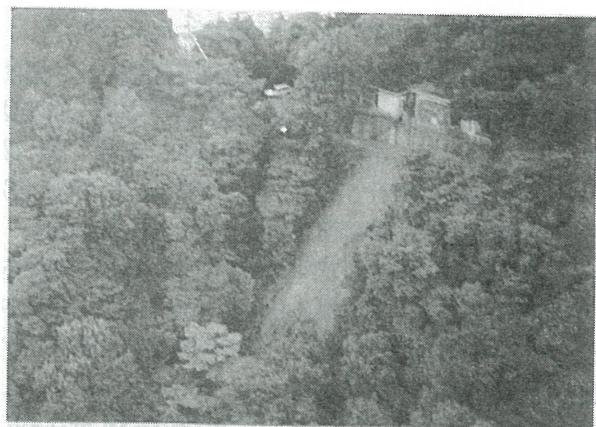
写真-4 山口市鴻ノ峰における土石流

土石流は山口市鴻ノ峰で 2 地点発生している。すなわち、一つは源頭部の標高が 270 m のもの（地点①；写真-4）であり、他方はその標高が 300 m のもの（地点②）である。地点①、②ともに地質は中生代トリアス紀の三郡變成岩であった。地点①では斜面を構成している崩積土約 500 m³ が源頭部から崩れ落ち、その後、雨水を十分含んだ泥流となり、約 150.0 m の距離を流下した。末端での幅は 9.2 m であった。斜面は走向 N61° W、傾斜 SE60° であり、斜面の一部にはほぼ垂直に近い箇所もあった。崩壊直後の崩壊表面には高含水比の粘質土が露出していた。この土石流に伴い、山麓の 34 世帯 56 人の住民が避難勧告指示を受け、避難する事態になった。

鴻ノ峰では6月19日11~13時の間に3時間雨量87 mm、17~19時の間に66 mmの降雨量を記録している。このことから11~13時の降雨によって源頭部で崩壊が発生し、17~19時に土石流へと発達したものと考えられる。

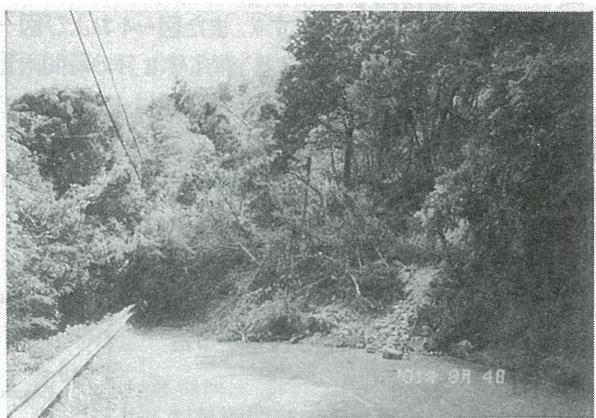
写真-5 楠町今富における岩盤崩落

写真-5 に楠町今富における岩盤崩落の状況を示す。当現場の地質は中生代白亜紀の下関亜層群、岩種は礫岩・凝灰質砂岩であり、風化し土砂化が進んでいた。崩壊により斜面に施されていた落石防止網工が破損し、道路に岩石・土砂が流出し通行止めとなつた。斜面は走向 N66°

E、傾斜 SE53° である。崩壊規模は幅 30.0 m 長さ 21.5 m、崩壊厚 2.1 m である。岩石は最大で 0.44 m × 0.50 m × 0.34 m であった。滑落崖は幅 11.2 m、高さ 2.2 m であり、その箇所は風化が進んでいた。礫岩・凝灰質砂岩には節理が非常に発達しており、斜面の一部は受け盤を呈していた。

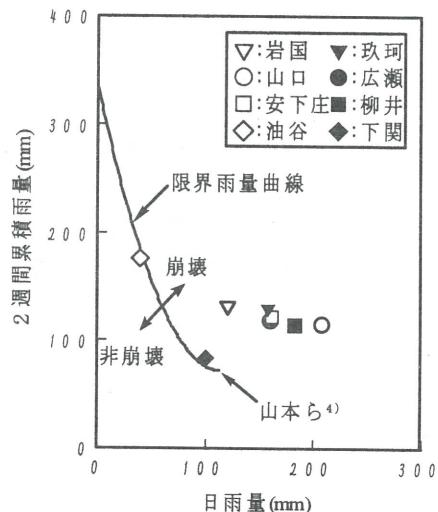
図-2 崩壊発生までの降雨量

各崩壊地点における斜面崩壊発生時の日雨量と2週間累積雨量の関係を図-2に示す。下関については、崩壊は発生していないが、比較のために雨量値を記載した。最大日雨量は山口観測所で観測された208 mm(6月19日)、最大時間雨量は柳井観測所で観測された35 mm(6月19日20時)であった。図中の限界雨量曲線は山口県内で過去の降雨によって崩壊した斜面を調査して求められたものである⁴⁾。崩壊発生時における降雨量は表層崩壊が発生した地点のいずれにおいても、限界雨量曲線よりもかなり上方に位置し、崩壊を発生させるのに十分なものであったといえる。

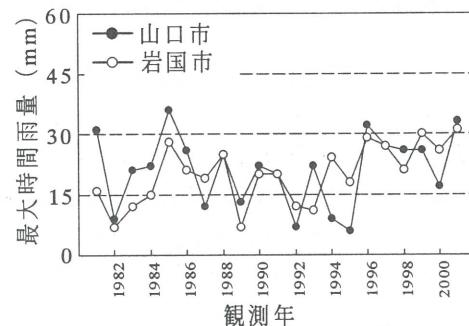
図-3 山口市および岩国市における最大時間雨量の推移

図-3に過去20年間の山口市および岩国市における6月の最大時間雨量の推移を示す⁵⁾。また図-4および図-5に岩国市および山口市における2001年6月の時間雨量と累積雨量の推移を示す⁵⁾。最大時間雨量は1996~2001年にかけて大きな値を記録しており、岩国市では2001年6月19日に最大時間雨量31 mmを記録し、過去20年間の6月で最も激しい降雨であったといえる。

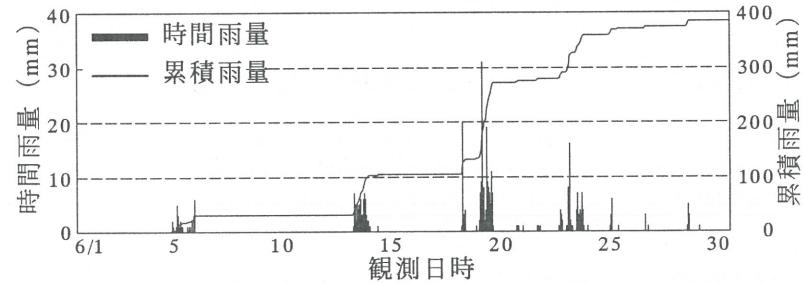
図-4 岩国市における降雨状況

崩壊は荒瀬で6月19日20時50分頃、池ヶ迫で6月20日3時20分頃に確認されている。また鴻ノ峰では6月19日18時頃に土砂および流木が市道に流出している。

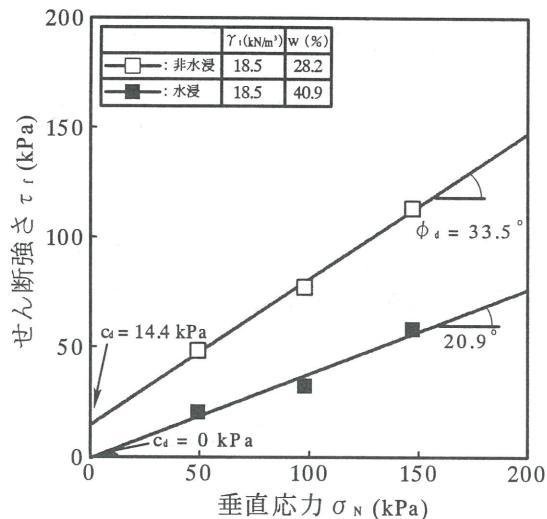
図-6 山口市鴻ノ峰における土試料の強度特性

図-6に鴻ノ峰における土試料の破壊線および強度定数を示す。非水浸状態では、内部摩擦角 $\phi_d=33.5^\circ$ 、粘着力 $c_d=14.4\text{ kPa}$ 、水浸状態では $\phi_d=20.9^\circ$ 、 $c_d=0\text{ kPa}$ となっている。すなわち水浸によって内部摩擦角は 12.6° 小さくなり、粘着力が完全に消失している。

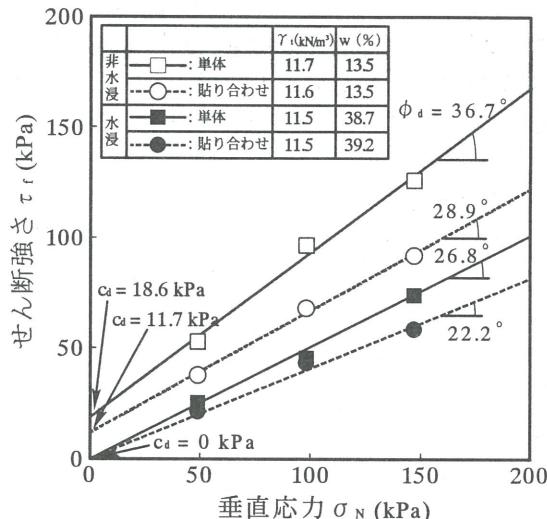
図-7 岩国市荒瀬における土試料の強度特性

図-7に荒瀬における貼り合わせ・単体供試体の破壊線および強度定数を示す。荒瀬の非水浸状態の貼り合わせ供試体では、 $\phi_d=28.9^\circ$ 、 $c_d=11.7\text{ kPa}$ 、水浸状態では $\phi_d=22.2^\circ$ 、 $c_d=0\text{ kPa}$ となっている。非水浸状態の土単体供試体は、 $\phi_d=36.7^\circ$ 、 $c_d=18.6\text{ kPa}$ で、水浸状態では $\phi_d=26.8^\circ$ 、 $c_d=0\text{ kPa}$ となっている。このように単体供試体でも水浸によって内部摩擦角が低下し、粘着力が消失している。池ヶ迫の非水浸状態の貼り合わせ供試体では $\phi_d=25.8^\circ$ 、 $c_d=4.8\text{ kPa}$ 、水浸状態では $\phi_d=23.9^\circ$ 、 $c_d=0\text{ kPa}$ となっており、非水浸状態の土単体供試体は、 $\phi_d=30.4^\circ$ 、 $c_d=10.9\text{ kPa}$ で、水浸状態では $\phi_d=28.7^\circ$ 、 $c_d=0\text{ kPa}$ となっており、同様の傾向を示している。このことは降雨により斜面不連続面における土のせん断強さ、とりわけ粘着力が低下したことが原因となって表層崩壊が発生したことを示唆している。なお、著者らは先に集中豪雨時に表層すべりが発生し易いこと、また、まさ土-弱風化花崗岩間の不連続面に沿う土の強度定数を室内一面せん断試験から求め、非水浸・水浸状態に関わらず、まさ土-弱風化花崗岩貼り合わせ供試体の強度定数はまさ土単体のそれに比べて小さいことを示した⁶⁾。また、非水浸・水浸状態ともに、内部摩擦角はまさ土-弱風化花崗岩供試体の方が風化土-泥質ホルンフェルス供試体よりも大きいのに対して、粘着力にはほとんど差違が見られないことがわかった。
