受け盤構造における地すべり発生事例

A CASE STUDY OF THE LANDSLIDE GENERATING IN THE OPPOSITE DIP STRUCTURE

山本 茂雄¹・黒木 公正²・山口 弘志³

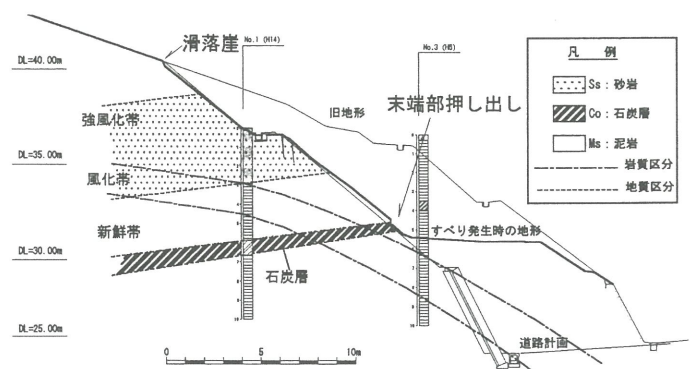
図-1 地質断面図 (A-A')

当法面には、砂岩、礫岩、泥岩、及び剥離性の強い石炭層が分布している(図-1, 2)。地層の層理面(堆積面)は、斜面に対して受け盤構造であることから、当初の地質調査及びその後の設計時点では、風化にあわせた標準勾配で安定すると考えられていた。しかし、施工時に法面の2段目まで切り下げた際、斜面上部に開口亀裂、及び斜面末端部の石炭層部で押し出し等の地すべり性の変状が発生した(図-1, 2)。

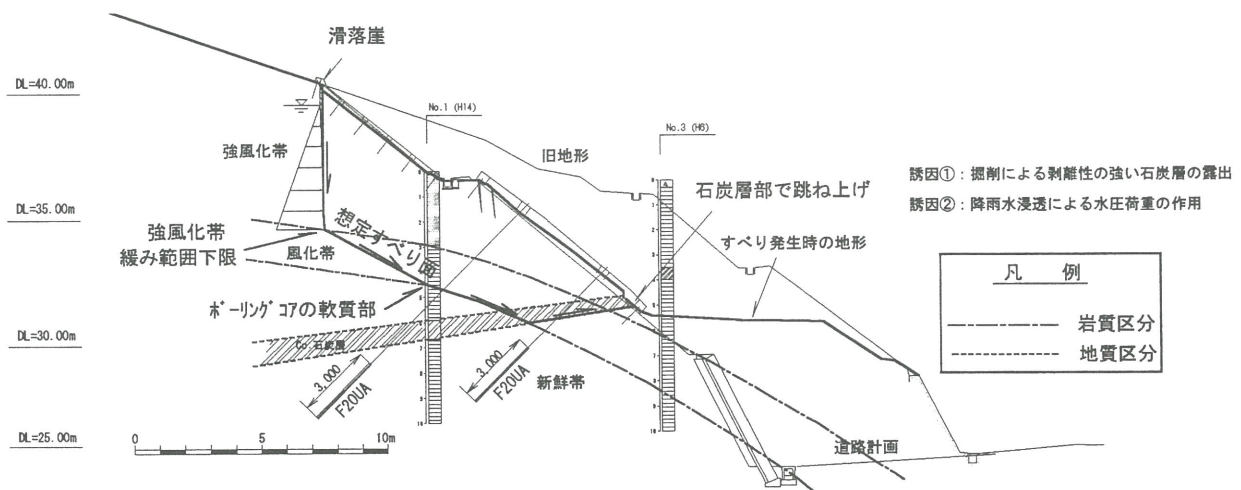
図-3 地質解析結果図

すべり面については、以下に示すように地質的な要因からすべり面を推定した(図-3)。

滑落崖・頭部亀裂の位置～強風化帯の緩み範囲
下限(強風化帯と風化帯の境界部)

調査ボーリング結果における風化帯と新鮮帯の境界部(軟質粘土化)

風化帯と新鮮帯の境界部～剥離性の強い石炭層部で跳ね上げ

また、この変状は次に示す素因と誘因が考えられ、地質構造上の素因に2つの誘因が作用した為、変状が発生したものと考えられる。

- ・風化帯と新鮮帯との境界付近に剥離性の強い石炭層が存在する。
- ・岩盤の緩み部分(強風化帯・風化帯)は斜面に対し流れ盤構造となっている。

- ・斜面掘削により、剥離性の強い石炭層が自由面に露出した。
- ・降雨時に変状が発生したため、頭部滑落崖付近において降雨水浸透による水圧荷重が作用したと考えられる。ただし、明確に確認されていないため、設計には反映させていない。

安定計算は現況の安全率を $F_s=0.98$ と設定した(微少に変状が進行していることによる)。また、計画安全率は $F_{sp}=1.15$ (主要地方道の一般的な採用基準)と設定し、必要抑止力 $Pr=54.4kN$ を得た。

対策工は、経済性・施工性に優れる法枠アンカー工を採用し、アンカーの定着については、確実に不動岩盤と判断できる石炭層下位の新鮮岩に定着させるものとした(図-3)。
