# 斜面崩壊を規制する断裂構造

## GEOLOGICAL FRACTURE REGULATING SLOPE FAILURE

吉村 辰朗<sup>1</sup>・平田 洋士<sup>2</sup>・福田 直三<sup>2</sup>・末次 大輔<sup>3</sup>

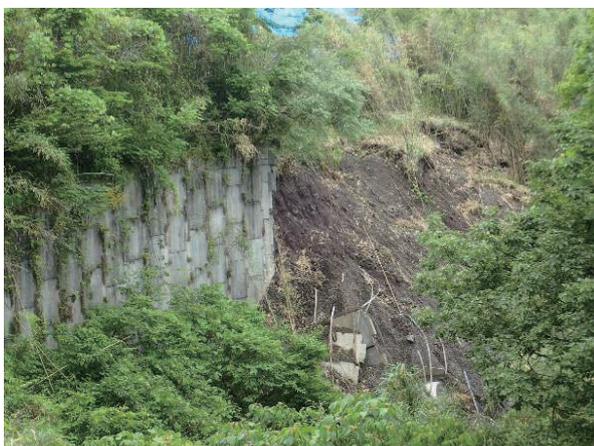
図-3 崩壊部と非崩壊残存部が隣接した補強土壁

### 3. 熊本地震による補強土壁崩壊地の特徴

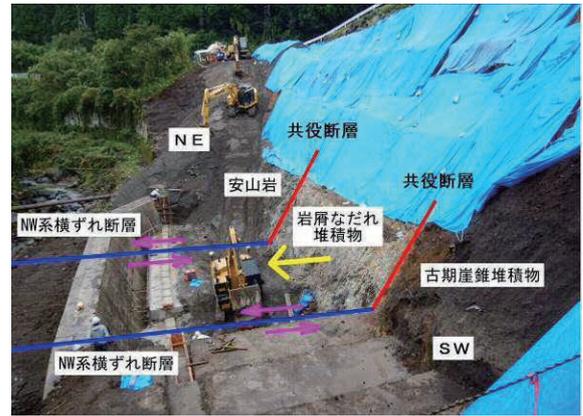
図-4 基礎掘削時に認められた共役断裂

された(図-4)。崩壊区間の中心部にある断裂で分断された区間が、地震動によって射動的な崩壊をしたと考えられる(図-5)。断層付近の地震動の振幅特性として、断層と直交する方向に地震動が卓越する可能性が高いと考えられている<sup>7)</sup>。

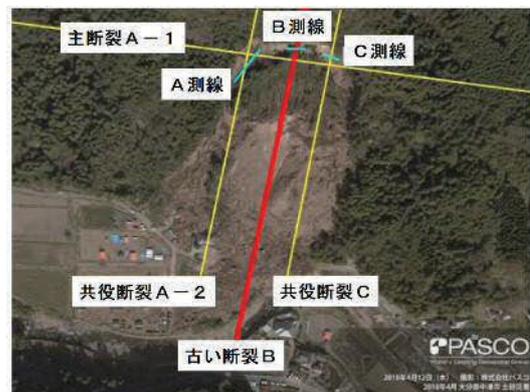
図-6 耶馬溪崩壊の断裂分布

2018年4月11日に発生した耶馬溪崩壊は、主断裂・共役断裂の他に中央部に規模が大きい断裂が認

められた(図-6). 中央部の断裂の表層部は凹地形を呈し, 古期崖錐が堆積している. その下方の移動土塊は, 崩積土中に溶結凝灰岩の大転石を多量に含んでおり, また凝灰角礫岩(不動層)との境界付近では湧水が見られた<sup>8)</sup>. 移動土塊中央部に規模が大きい断裂が分布することから, この断裂付近の浸食によって中央部分に深い谷が形成され崩積土や岩層が堆積し, 次に側方崖付近の共役断裂付近の浸食によって「地形の逆転」<sup>9)</sup>が生じ, 谷底が尾根になり埋没谷が形成された可能性が高い(図-7).

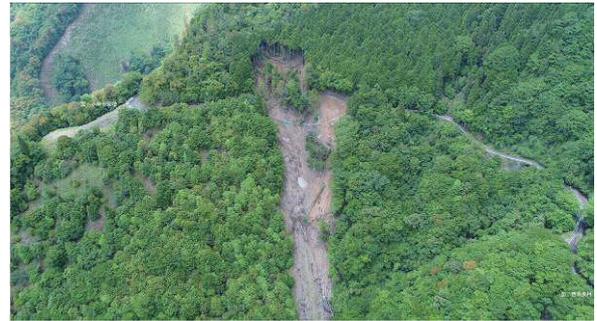
図-9 崩壊箇所全景

2018年7月9日の台風7号豪雨により斜面が崩壊した(図-9). 2019年9月末から孔内傾斜計や水位計の計器観測, また, 同年11月より地表伸縮計の計測が実施されている. 計測位置は図-18に後掲する.

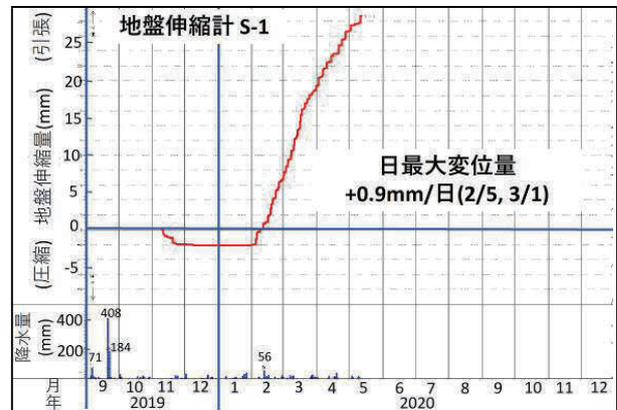
図-10 地表面伸縮計変動図(S-1)

地表伸縮計の観測中には降雨はほとんど見られなかったが, 地すべり頭部に設置した地盤伸縮計 S-1 では図-10に示すように2020年2月初めより変位が顕著になっている.

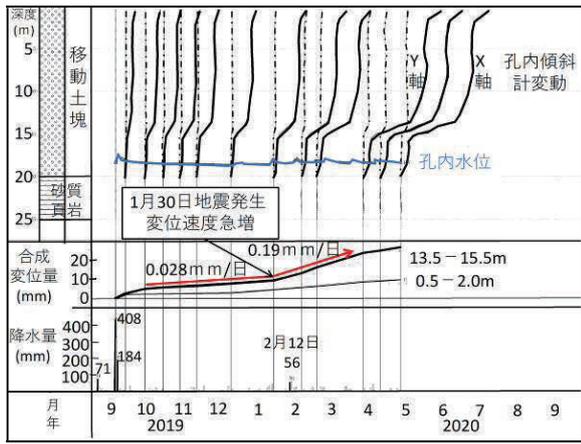
図-11 孔内傾斜計変動図 (B-2)

図-11は孔内傾斜計(B-2)は災害復旧工事時(2019年10月6日)に地すべりと思われる孔内傾斜計の変位を確認した. その後2月初めから変位速度が0.028mm/日から0.19mm/日と約7倍に増している. この変動状況は, 地表伸縮計 S-1と同様である. これらの地すべり変動は観測中には降雨はほとんど見られなかった期間であり, ボーリング孔内の地下水位に顕著な変動は認められない(図-12). 2020年2月初めから顕著になった地盤変動は, その直前に崩壊箇所付近で地震(2020年1月30日19時55分頃,

熊本県天草・芦北地方，M4.0，深さ約10km，図-13)が発生している。被災地付近でも震度1が観測され，これ以前には近辺では震度3以上が観測された有感地震が見られないことから，この地震動が崩壊箇所の不安定な地盤に変位速度を加速させたトリガーになった可能性が推察される。

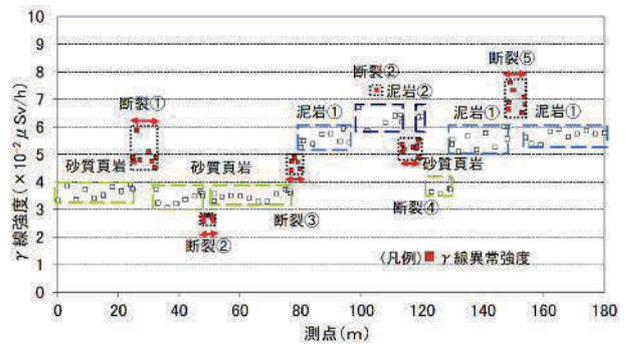
図-14  $\gamma$ 線測定結果 (A測線)

崩壊箇所付近にNEおよびNW方向の断裂が推定されたため，崩壊に関わる断裂分布を定量的に把握する目的で，断裂の分布(走向)・規模(断裂幅)を把握する調査手法である $\gamma$ 線探査を実施した。A測線は尾根に設定し(後述図-16参照)，測線長は180m，測点間隔は3mである。 $\gamma$ 線測定結果図は，図-14に示すとおりであり，縦軸には $\gamma$ 線強度( $\times 10^{-2} \mu\text{ Sv/h}$ )，横軸には測点(m)を示した。 $\gamma$ 線強度分布から分布地質を反映している測定値を破線で囲んでいる。同図からA測線上に5箇所の断裂が検出された。また，当該地の地質は砂質頁岩および泥岩である，各地質体の $\gamma$ 線強度を表-1にまとめた。これより地質の分布を断裂とともに示すと図-15のように推察される。

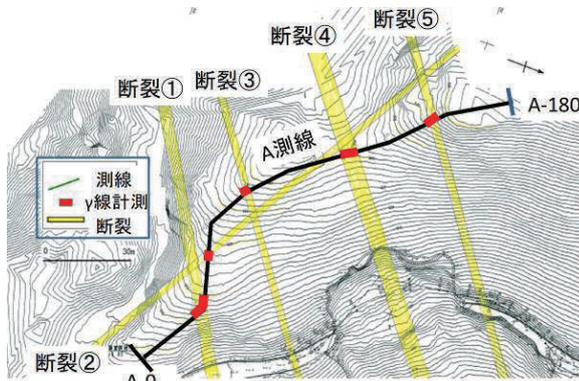
図-16 A 測線設定と断裂分布

A 測線上で検出された断裂を表-2 に、断裂分布を図-16 に示した。すなわち、 $\gamma$ 線の異常値の分布から、断裂幅は2.3mから5.6mであった。断裂①、③、④、⑤の方向はN52° E～N60° E、また、断裂②はN50° Wであり、共役の関係である。図-17 に現場において断裂②（主断裂）と断裂④（中央部断裂）の断裂幅と断裂方向を決定する状況を示した。

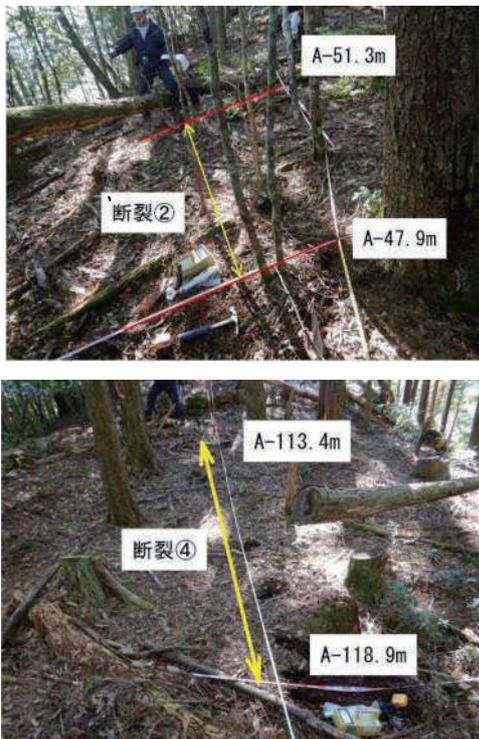
図-17  $\gamma$ 線探査による断裂の設定状況  
断裂②（上図）と断裂④（下図）

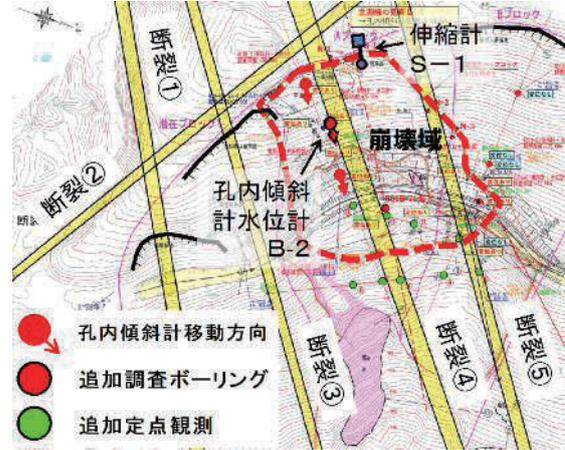
図-18 崩壊箇所と各断裂の位置関係

小林市北部の斜面崩壊は、泥岩分布域で発生しており（図-15）、図-18 に示すように中央部に規模の大きい断裂④（断裂幅5.6m）が位置し、崩壊地形を取り巻くように共役断裂（断裂③、断裂⑤）が分布することが認められた。このような崩壊形態は4.の耶馬溪崩壊と同様である。

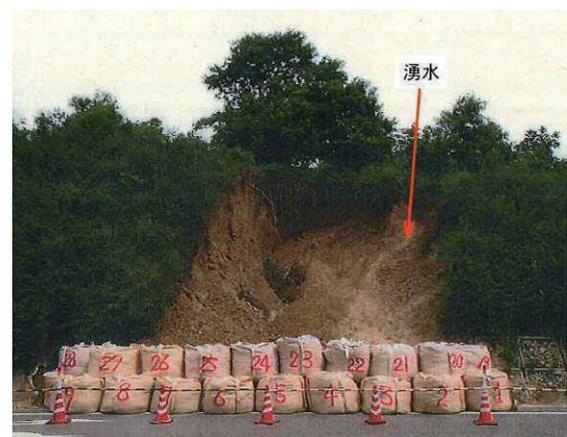
耶馬溪崩壊と小林北部地区の崩壊の形態から、主断裂は滑落崖を、共役断裂は側方崖を形成していると考えられる。また、主断裂と共役断裂の交差部では図-19<sup>11)</sup>に示すように湧水が認められる場合がある。断裂交差部では透水性が高く、地下水および物質の重要な移行経路となることが報告されている<sup>12)</sup>。これは、「地すべり地では滑落崖・側方崖に地下水流路が形成され“地下水包蔵体”<sup>13)</sup>と称されている」とことと調和的である。

図-19 主断裂と共役断裂の交差部にみられる湧水<sup>11)</sup>
