第四紀性の火砕流堆積物と火山岩類における 近年の斜面災害

～大分県山国川流域における崩壊現状について～

RECENT SLOPE DISASTER ON THE PYROCLASTIC FLOW DEPOSIT AND
VOLCANIC ROCKS IN THE QUATERNARY PERIOD

- Failure phenomena on the basin of Yamakuni river, Oita -

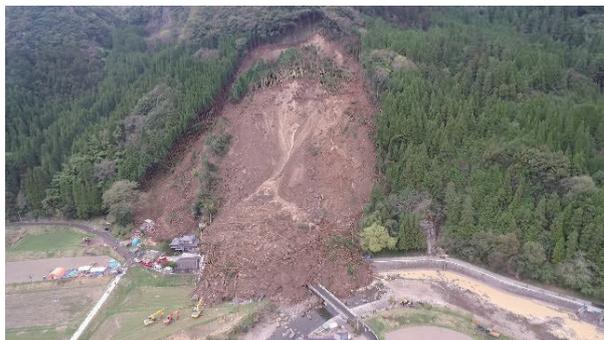
写真-1 耶馬溪町金吉の山崩れ (4月11日11時撮影)

写真-1 は予兆もなく崩壊した山腹の状況であり、杉の植林が密集し急斜面が深くえぐれ、斜面が長さ約 200m、幅約 200m、高さ約 100m、崩落層の深さは約 20m にわたっている。写真-2 は溶結凝灰岩の露頭の一部に開口性の亀裂や節理が発達しており、各種風化作用等による経年変化にて劣化を生じている。溶結凝灰岩は地層の累重条件と、岩盤中に溶結構造（ガラス質）の違いにより固結度が異なる。

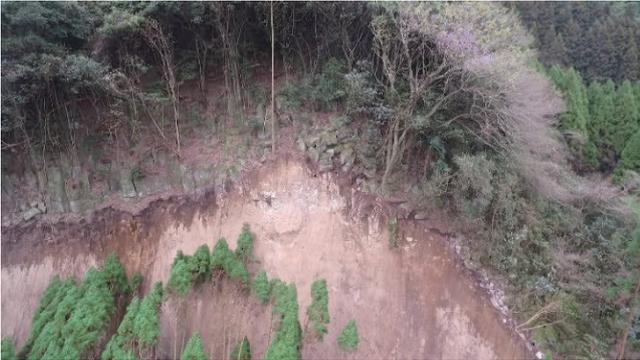
写真-2 溶結凝灰岩層の累重状況

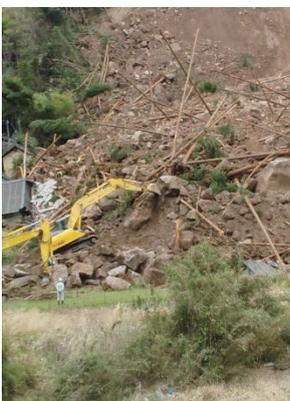
写真-3 では、崩壊した堆積物の中に転石や倒木を巻き込んでおり、岩塊の大きさは 3m 四方から幅 10m を超えるものが見られる。写真-3~4 の崩壊先端部には、岩塊破断面の鮮度が高い多量の巨岩を含む土

写真-3 崩壊部先端の巨大溶結凝灰岩の転石

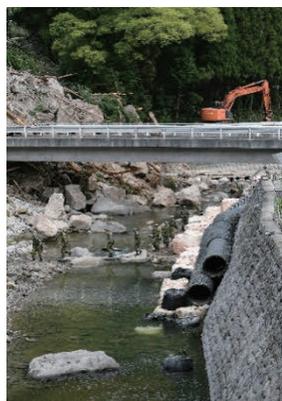
写真-4 金吉川に達した崩壊部先端の巨岩

石が近くを流れる金吉川まで達しており、崩落した巨岩・転石を含む土石量は約 10 万 m³ 以上と推定されている⁵⁾。

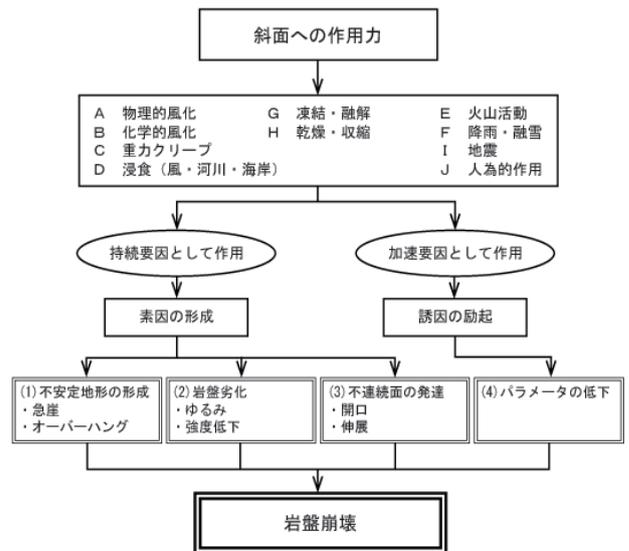
図-1 岩盤崩壊例のフロー

一般的に岩盤等における斜面崩壊の原因とみなされる因子に「素因」と「誘因」があり、素因は斜面を構成する物質の性質およびその状態であり、地質的要因と地形的要因に大別され、植生条件なども含まれる。誘因はこれら地質的要因や地形的要因に影響を及ぼす外的条件に関する降雨・地震・融雪・火山活動・地形改変などである。経年的影響による劣化と捉えることもでき、崩壊直前に作用した外的因子のみを取り上げると、崩壊メカニズムの多面性を見落とすことになる。このため崩壊を引き起こす要因を「持続的要因」と「加速的要因」とし、図-1 にそのフロー例を示す⁶⁾。

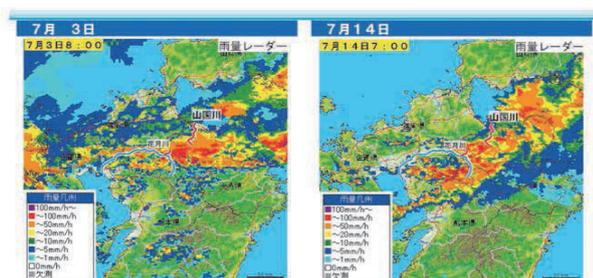
図-2 2012年7月3日と7月14日の雨量レーダー

しかし、地下水位が上昇した原因は解明されていない。地下水位（間隙水圧）上昇するような地質体および地盤構造であれば、過去直近での二度の記録的な豪雨に見舞われながら崩壊に至らなかったのか自然科学的にも疑問の余地がある。直近の豪雨記録で、平成24年（2012年）7月3日、同年7月14日の雨量レーダーと線状降水帯の状況を図-2に示す。

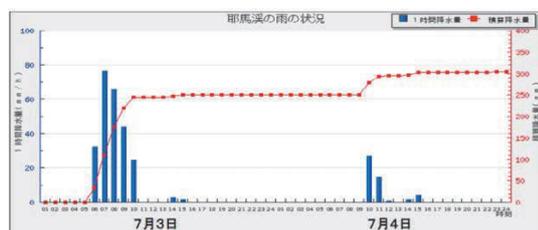
図-3 2012年7月3～4日のアメダス降水量時系列

図-3は7月3～4日に大分県西部、福岡県筑後地方、熊本県阿蘇地方における九州北部を中心とした集中豪雨時のアメダス降水量時系列図である。特に、7月3日（6:00～9:00）は、耶馬溪町金吉に累計3時間最大雨量205mmの観測史上最大の記録である⁷⁾。

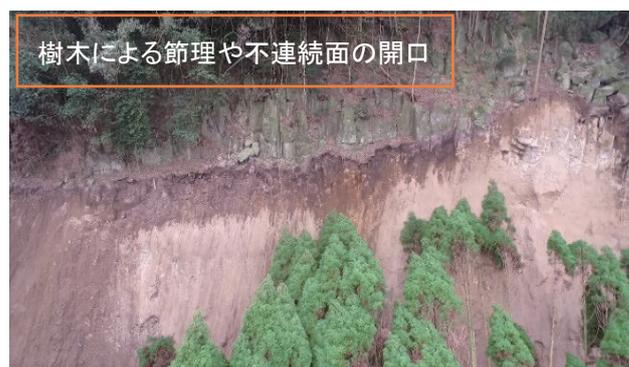
今回の崩壊因子の持続的要因としては、溶結凝灰岩に対して常に作用している要因である樹木による節理や不連続面の開口および溶結凝灰角礫岩の風化作用による劣化等の経年的影響（写真-5）にて、斜面強度（引張力、せん断力、圧縮力等）の閾値の変動が挙げられる。いわゆる斜面内部において、節理の発達や風化の進行により強度が低下した溶結凝灰岩および安山岩類が崩壊する。強度差が明瞭な火砕

写真-5 経年的影響による崩壊頭部の劣化状況

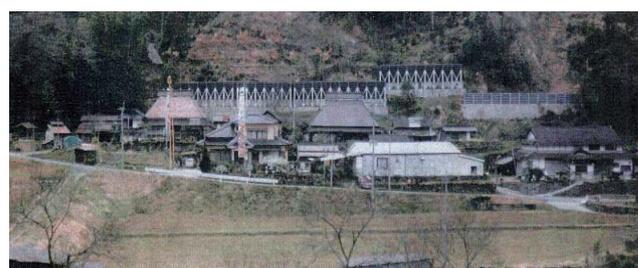
（1991年）の台風で風倒木被害を受けた経緯がある山腹であり、民家裏に落石防止用柵（高さ3m）が段違いで1列設置している。この工事は治山事業（写真-6）で平成4年に落石防止柵工、平成5年は落石防止柵工、岩盤線並びに山腹工の変更、崩土除去の経緯があり⁹⁾、今回の大規模山腹崩壊の加速的要因の一つに掲げられる重要な要因になり得る。

写真-6 大規模崩壊前に治山事業により設置されていた入型落石防止柵工¹⁰⁾

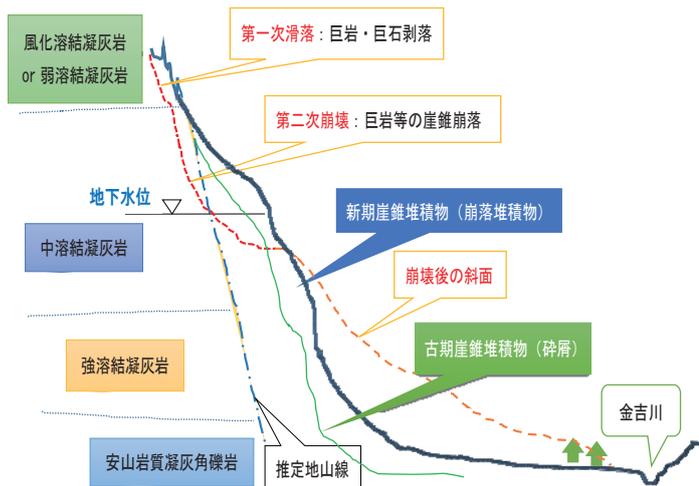
図-4 大規模山腹崩壊の想定プロセス

今回の地山と崖錐性堆積物との崩壊想定プロセスを図-4に示す。直接誘因として各種風化作用を受け不安定化（凝灰質岩盤の強度低下等）した巨大岩盤が平衡バランスを失い、第一次の剥離崩落を起こす。その崩落衝撃で崖錐性堆積物中の地下水位に変動を与え、杉などの植林されている保水力の高い新期崖錐堆積物と、地山と接している古期崖錐堆積物と新期崖錐堆積物の中で複合滑りが発生し、第二次崩壊を起こし大規模な山腹崩壊に至ったと推定している。凝灰岩質からなる崖錐堆積物は一般的に透水性が高いが、九州北部豪雨（2012年7月11日～14日、2017年7月5日～6日）により地下水位の上昇などで露頭部の風化岩盤が平衡バランスを失くしたり、崖錐性堆積部が緩んだりして崩壊リスクを高めた可能性も予想される¹²⁾。また、大規模山腹崩壊の2日前に4月9日に島根県西部地震があり、2016年4月発生 of 熊本・大分地震と共に岩盤の平衡不安定化をもたらし閾値を超えたと考えられる。

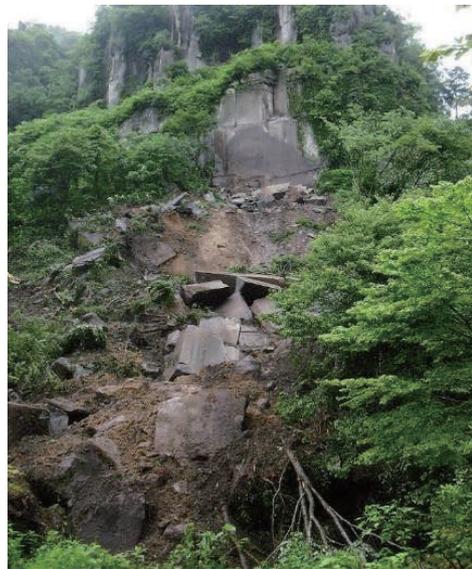
6月30日午前1時地半ごろには、写真-7のように耶馬溪町の山国川系深瀬支川対岸の奇岩・奇峰が連なる深耶馬の一目八景にて、溶結凝灰岩よりなる崖が幅30m、高さ50mにわたって剥離崩落（フォー

写真-7 耶馬溪町深耶馬（一目八景）の剥離崩壊（2016年6月）

山腹の柱状節理のある石柱盤は横約20m、縦約25mの耶馬溪溶結凝灰岩である。この時も降雨も地震もなく突然に崩壊している。このように近年では相次ぐ崩落や崖崩れが生じており、これらも「持続的要因と加速的要因の複合型」による崩壊現象と推定される。この時も降雨も地震もなく突然に崩壊しており、その原因の1つとして2016年4月発生 of 熊本・大分地震による巨大岩盤の平衡不安定化の影響と考えられる。

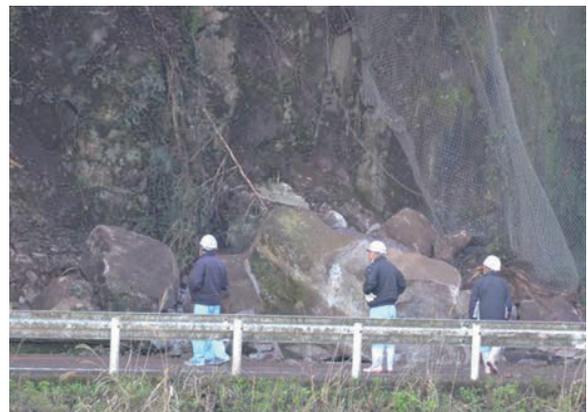
山国川と切り立った斜面の間を通る中津市耶馬溪町柿坂戸原の国道212号線の幹線道路にて、高さ10～15m付近から岩や土砂とともに、幅5m、奥行き1m、高さ2.5m、重さ約30tの落石が発生している（写真-8）。

写真-8 山国川沿い耶馬溪町戸原の斜面崩落

当地域には各種風化作用を受けた不安定な火砕流堆積物である溶結凝灰岩や火山岩類が散在している。崩落要因を数日前の暴風雨の影響で斜面の樹木が揺られて崩落したとみているが、岩盤や露岩等が各種の風化作用を受け、亀裂が開口している。周辺の斜面には不安定な岩類が散在しており、落石防止の対策工事を早急に施す必要がある。崩壊周辺地域は写真-9 の様に斜面には露岩や転石が多く見られ、その上部には岩盤が連続し、露岩や岩盤には不安定な浮石や転石もある。

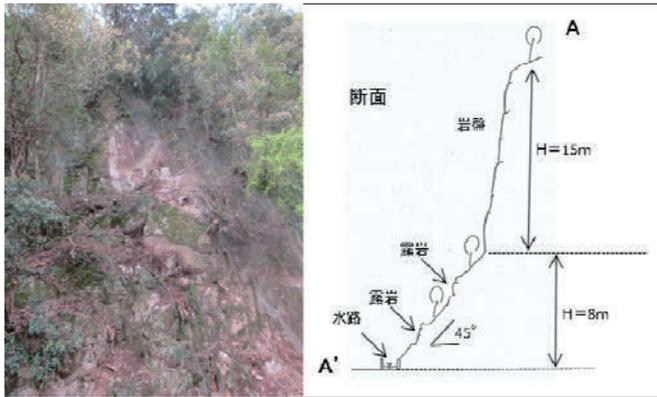
写真-9 耶馬溪町戸原の崩落斜面と断面スケッチ

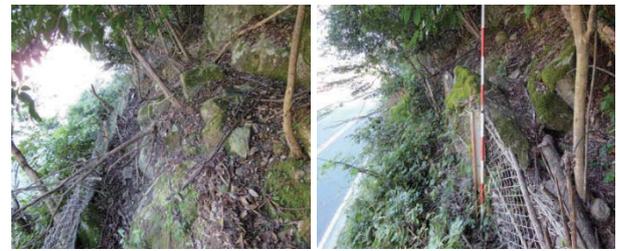
図-5 のスケッチ図中の左側に示されている起点側に石積擁壁と高さ 1m のストンガードが設置されているが、ストンガードの背面には土砂礫が堆積しストンガードが半分ほど埋まっている（写真-10）。直径約 1m 程度の落石巨礫によりストンガードが部分的に破損していることから、頻りに落石等の崩落が発生していることが伺われる¹³⁾。

写真-10 ストンガード背面の埋設状況と破損状況

これらの変状について常に点検を行なう必要がある。周辺の斜面においては、いつでも落石するリスクは高い地域であり、落石防止や斜面安定防止対策工の難しさがある。

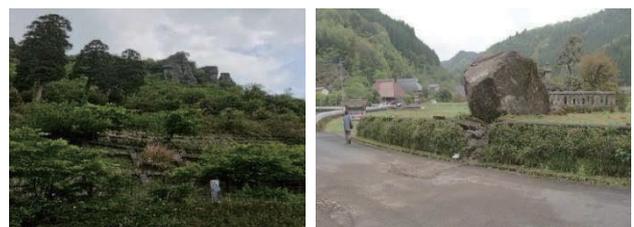
巨大落石は山側にある金網の落石防護柵（写真-11左）をなぎ倒し、幅 6 メートルの道路で 2 回バウンドしたとみられ、道路には落下の衝撃で長径約 2m、短径約 1m、深さ 20cm の 2 箇所で陥没し、応急修復している（写真-11右）。落石は向かい側の土地に乗り上げ「後藤又兵衛の墓」の手前で停止した。

写真-11 県道平原耶馬溪線の発生山腹と巨大落石

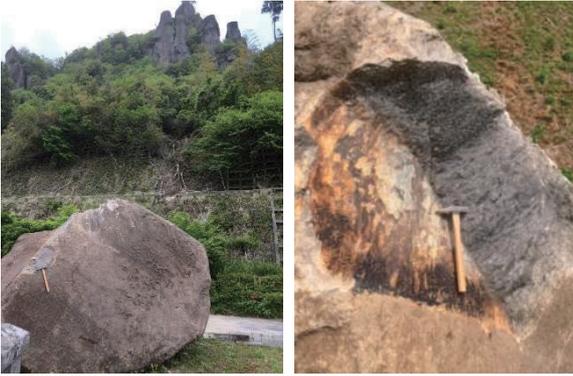
本地域は一目八景と同様に、耶馬日田英彦山国定公園内に位置し、耶馬溪火砕流堆積物である溶結凝灰岩からなる鋭い直立の節理を持つ岩峰・奇峰が際立っている（写真-12左側上方）。

落石発生の原因と誘因は、落石発生位置の現況より以下のように考えられる。原因として、落石発生位置の耶馬溪溶結凝灰岩は比較的溶結度が低いため、各種の風化作用を受け亀裂が発達しやすい状況下にある。発生位置の割れ目の傾斜角が 80°、下面が 19° の流れ盤となっており、典型的な剥離型の落石が発生しやすい状況であることが分かる。誘因として、落石発生日の 5 月 3 日 22 時までに降り始めからの降水量 49mm があり、周辺には湧水等は確認されていない。岩体底面で局所侵食や崩壊が発生し、岩盤が不安定化した可能性がある。特徴的なのは、落石発生地の岩体面に竹林を主体とした植物根が全面に張り付いており岩盤の節理に沿った割れ目に深く達し、開口部を拡張し岩体を腐朽させ不安定化し

写真-12 落石した溶結凝灰岩の風化状態

ている(写真-12 右側)。落石当時は雨が降っており、地盤が緩んで巨石が落下した可能性もある。しかし、落石岩体の状況や周辺の植生環境から、特に竹林や樹木の根系により露岩や岩盤が植生等による風化作用を強く受けている。
