断裂起因の移動土塊形成モデルによる 崩壊場所の予測

PREDICTION OF COLLAPSE SITE USING MOVING MASS FORMATION MODEL CAUSED BY FRACTURE

吉村 辰朗¹・照井 剛²

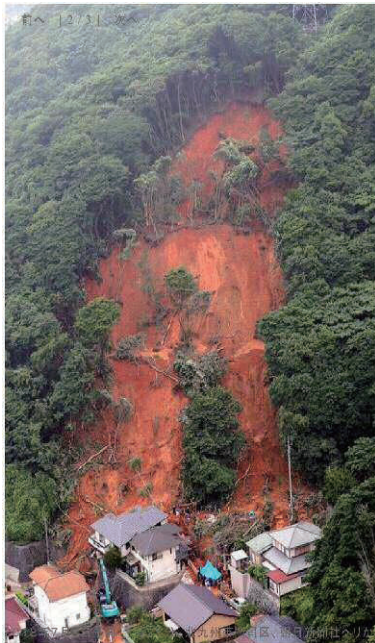
図-3 2018年7月6日に発生した裏山崩壊

古生層である。崩壊地には、赤色に風化した泥岩が分布する。2018年7月6日7:00の記録的大雨（最大時間雨量65mm/h、図-2）によって、裏山が崩壊した（図-3）。当斜面は、警戒区域には指定されていなかった。

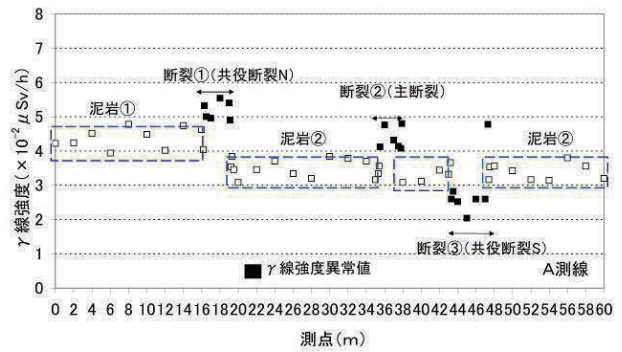
図-5 γ線測定結果（A測線）

測線名	断層名	異常値区間	断層幅	方向(走向)
A測線	断層①(共役断層N)	16.3m~19.1m	2.7m	N72° E
	断層②(主断層)	35.5m~37.9m	2.3m	N12° E
	断層③(共役断層S)	43.3m~47.3m	2.2m	N88° E

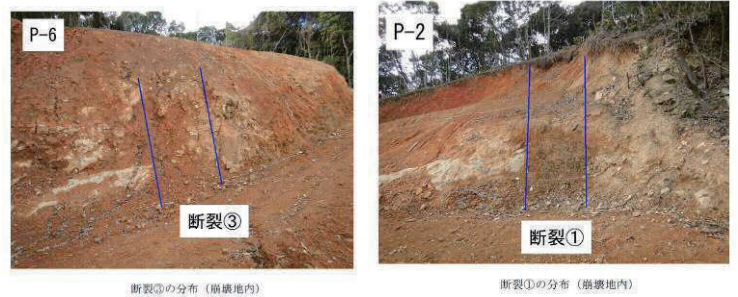
図-6 崩壊地内で確認された共役断層の露頭

γ線探査で検出した断層は、崩壊地内で断層露頭として確認された（図-6）。

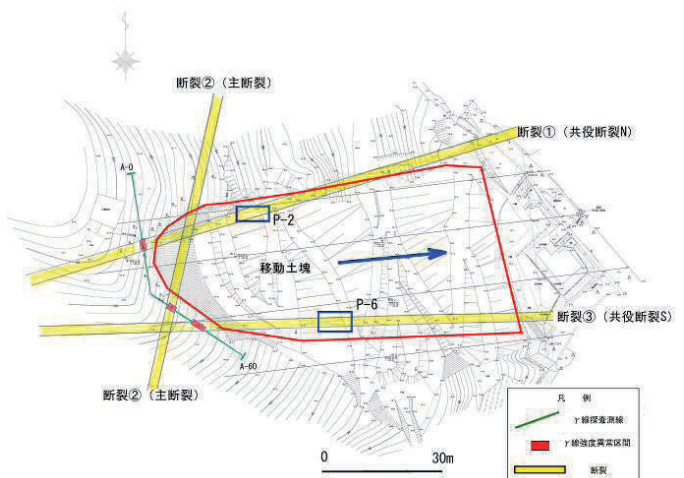
図-7 断層に囲まれた区域が移動土塊として崩壊した

図-7に示すように、主断層（断層②）と共役断層（断層①、③）に囲まれた区域が移動土塊として崩壊したこと（断層起因の移動土塊モデル）が明らかになった。

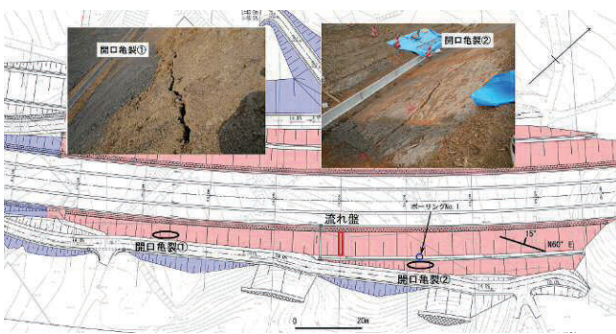
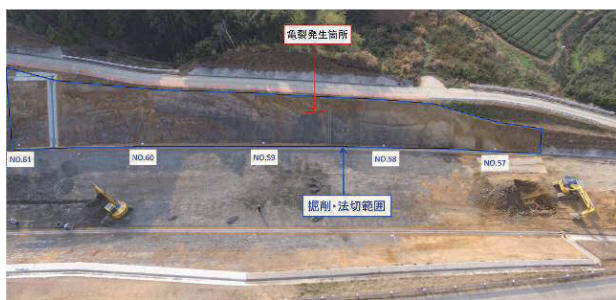
図-8 切土後に開口亀裂が発生（開口亀裂①）

2019 年 3 月に、切土掘削後ののり面において開口亀裂①が認められた（図-8）。この亀裂はほぼ計画路線と並行に走り、のり面に垂直方向の縦亀裂で分断されていた。

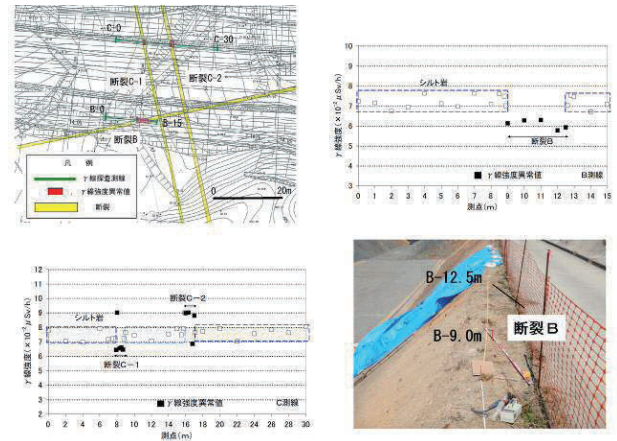
図-9 測線設定位置および断裂分布と γ 線探査結果（B 測線、C 測線）

開口亀裂の延長部に B 測線を設定した。B 測線の測線長は 15m で、測点間隔は 1m である。測線設定位置および断裂分布と γ 線探査結果を図-9 にまとめた。B 測線での γ 線異常値区間と規模・走向を表-2 にまとめた。断裂の規模は小さく、断裂幅 0.9m（断裂 B）である。

開口亀裂発生直後に崩壊を防ぐ目的でビニールシートを設置したため、縦亀裂の延長部（対面のり面）で C 測線を設定し γ 線探査を実施した。C 測線の測線長は 30m で、測点間隔は 2m である。 γ 線異常値区間と規模・走向を表-3 にまとめた。断裂の規模は小さく、断裂幅 0.8m（断裂 C-1）および断裂幅 1.1m（断裂 C-2）である。

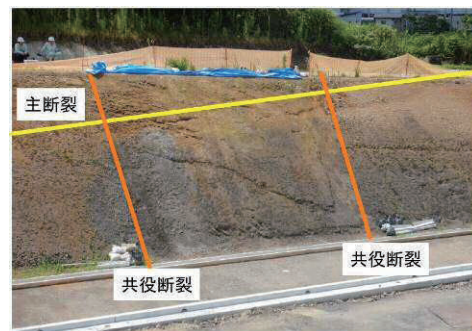
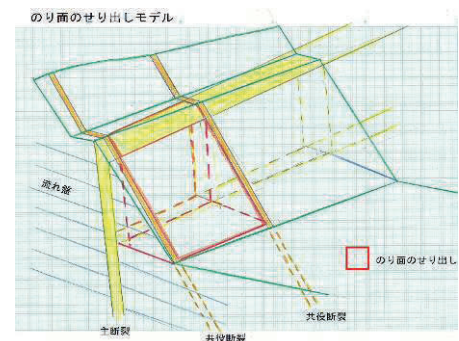
図-10 大雨後に生じた「のり面のせり出し」

2019 年 7 月 21 日の大雨のあと、「のり面のせり出し」が断裂に分断された区間で発生した（図-10）。

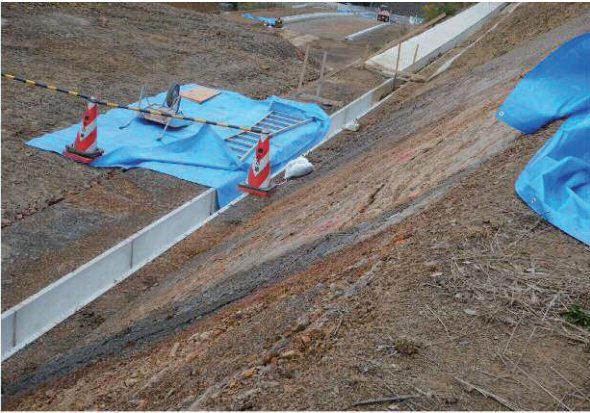
図-11 切土後に開口亀裂②が発生 (2018年12月6日)

2018年12月6日に、開口亀裂②が認められた(図-11)。この亀裂も開口亀裂①と同様に、ほぼ計画路線と並行に走り、のり面に垂直方向の縦亀裂で分断されていた。

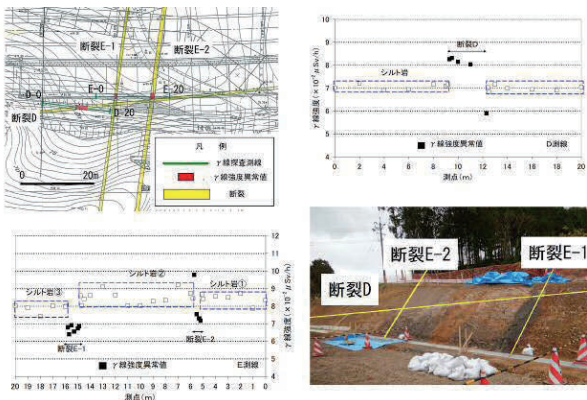
図-12 測線設定位置および断裂分布とγ線探査結果 (D測線, E測線)

開口亀裂の延長部にD測線を設定した。D測線の測線長は20mで、測点間隔は2mである。D測線でのγ線異常値区間と規模・走向を表-4にまとめた。

E測線の測線長は20mで、測点間隔は2mである。γ線異常値区間と規模・走向を表-5にまとめた。

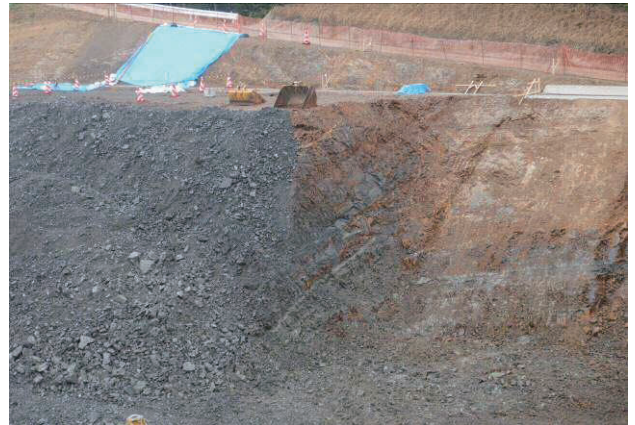
図-13 再掘削のり面状況(流れ盤)(2019年2月12日)

最上段のり面掘削後の状況を図-13に示す(2019年2月12日撮影)。南側のり面は「流れ盤(傾斜角度 15°前後)」となっている。

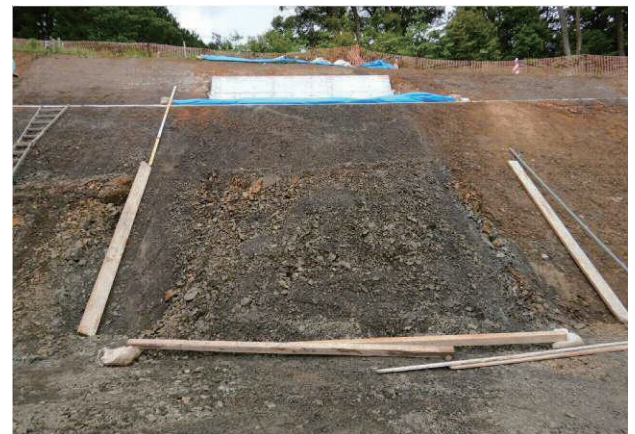
図-14 「のり面のせり出し①」発生(2019年6月7日)

切土再開後の2019年6月7日に、下段のり面において「のり面のせり出し」が発生した(図-14)。せり出しが生じる前には、顕著な降雨は認められない(図-15)。

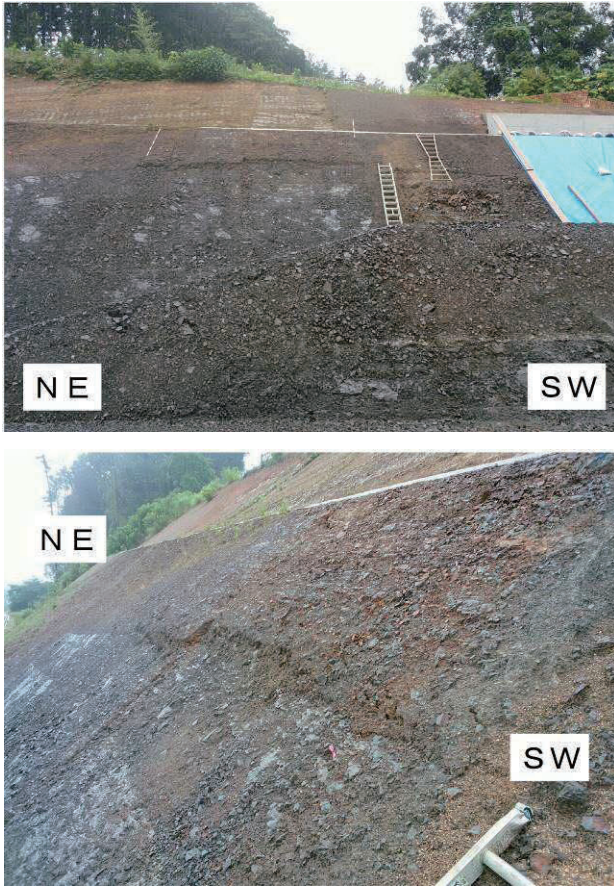
図-17 「のり面のせり出し②」発生(2019年7月2日)

6月下旬からの降雨後(図-16)2019年7月2日に、下段のり面において「のり面のせり出し②」が発生した(図-17)。

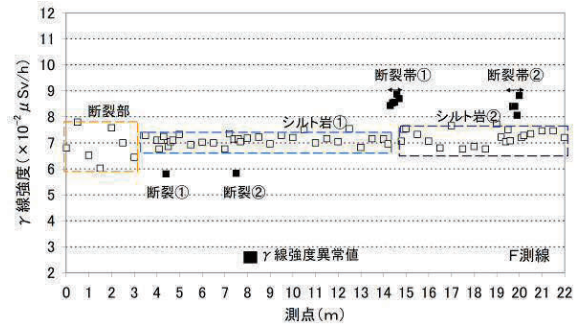
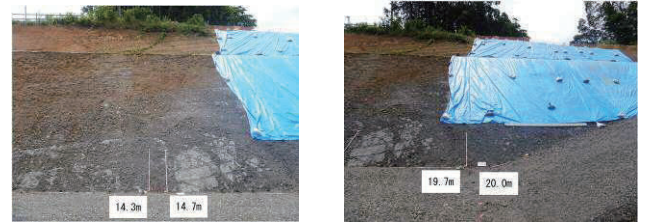
図-19 γ 線測定結果図(F測線)

γ 線探査結果を図-19に示す。シルト岩の γ 線強度の平均値は、 $7.11 \sim 7.23 (\times 10^{-2} \mu \text{Sv/h})$ 、標準偏差は $0.19 \sim 0.29 (\times 10^{-2} \mu \text{Sv/h})$ で、この範囲外の γ 線強度異常値区間を表-3にまとめた。断裂の走向は $N40^\circ W$ である。

断裂名	γ 線異常値区間	断裂幅
断裂①	4.4m	0.1m
断裂②	7.5m	0.1m
断裂帯①	14.3m~14.7m	0.5m
断裂帯②	19.7m~20.0m	0.4m

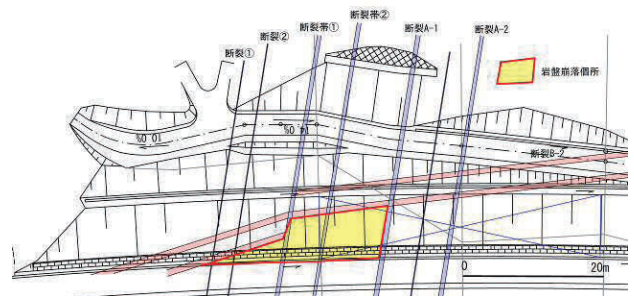
図-21 崩落予測区間で岩盤崩落発生(2019年7月22日)

F測線で検出された断裂幅は0.1m~0.5mと小規模であったが、2019年7月21日の豪雨(図-20)後に、切土で応力開放されたのり面中の「主断裂と共役断裂で分断された区間」で岩盤崩落が発生した(図-21)。

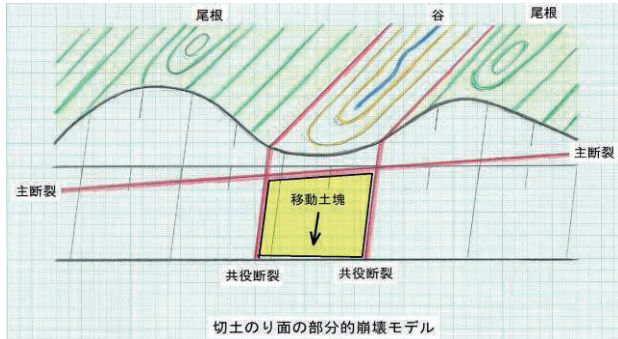
図-22 切土のり面の部分的崩壊モデル

崩壊前（2019年7月8日）と崩壊後（2019年7月29日）ののり面全景写真を以下に示す。崩壊のり面の背後には谷があることから、「切土のり面の部分的崩壊」は、「路線方向とほぼ並行に走る主断裂」と「谷地形を形成した共役断裂」に分断された区間で「流れ盤」に沿って発生したと考えられる（図-22）。
