神社に着目した山地斜面の安全性と災害情報

SAFETY AND DISASTER INFORMATION ON MOUNTAIN SLOPES FOCUSING ON SHRINES

黒木 貴一 ¹・品川 俊介 ²
Takahito KUROKI and Shunsuke SHINAGAWA

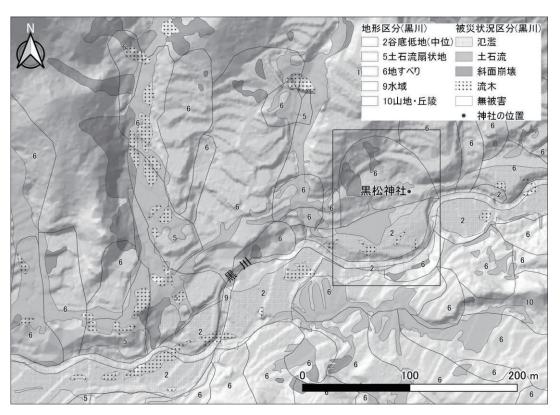
図-3 黒川地区の地形区分図

黒川地区の 黒松神社周辺 の地形区分と 被災状況区分 を重ねた(図-3).山地・丘陵 の中を東から 西に黒川が流れる.この水域を中心に南北に、谷底 低地(中位), 土石流扇状地, 地すべりを区分できた. 地すべりの個数が多くその分布も広い. 山地・丘陵と 地すべりを刻む谷から土石流扇状地が発達する.こ の中, 山地・丘陵内と地すべり内に斜面崩壊が生じ た. 土石流は、山地・丘陵及び地すべりを刻む谷を流 下し, 土石流扇状地を覆うように流下した. この途中 の各所に流木の集中域を残した.また黒川の氾濫は, 主に谷底低地(中位)まで及び、土石流扇状地や崖錐 の縁部に達する場所もある. 黒松神社は幅約 100m の 地すべり(土塊)内の縁部にあり、谷底低地(中位)よ り高い.ここでは地すべり(滑落崖)内に斜面崩壊を、 地すべり(土塊)内に土石流を判読したが、後者は斜 面崩壊土砂より後に流出した数 cm 層厚の細粒粘土 であり、神社への影響はなかった。また氾濫はそこ まで及ばない.

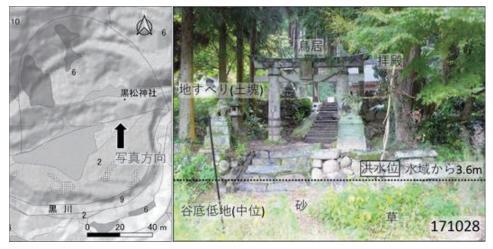
写真-1 黒川地区の神社の状況 左付図の凡例は図-3と同じ.

写真-1 は黒松神社を南から見た. 写真左に図-3 一部の拡大図を付ける. 谷底低地(中位)から鳥居を通過し地すべり(土塊)を造成した平坦面にある拝殿へ至る参道が見える. 水域を 0m とすれば, 簡易測量では,谷底低地(下位)は 0.4m,谷底低地(中位)は 2.9m,神社のある地すべり(土塊)の平坦面は 6.3m だった.また地すべり(滑落崖)の頂部は 15m である.この中,洪水位の痕跡は 3.6m にあり,谷底低地(中位)の少し上で,地すべり(土塊)の下部である.谷底低地(中位)

では、砂が薄く残されて おり、草が倒伏又は埋没 する.

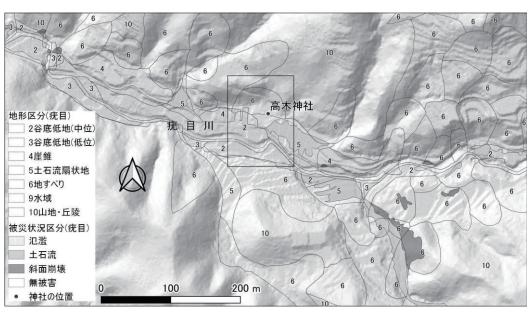
図-4 疣目地区の地形区分図

疣目地区の高木神社周辺の地形区分と被災状況区分を重ねた(図-4).地形は,山地・丘陵の間を東から西に疣目川が流れる.この水域を中心に南北に,谷底低地(中位),谷底低地(低位),崖錐,土石流扇状地,地すべりを区分できた.特に地すべりの数が多く分布も広い.地すべりの末端に崖錐が、山地・丘陵を刻む谷から

地すべりの末端に崖錐が、山地・丘陵を刻む谷から 土石流扇状地が発達する. 土石流は今回、土石流扇 状地を覆うように流下し、地すべり内では斜面崩壊 したと思われる.また土石流扇状地内で東部から来た土石流は、神社近傍に迫ったが敷地までは達しなかった.つまり土石流扇状地と地すべり(土塊)の境

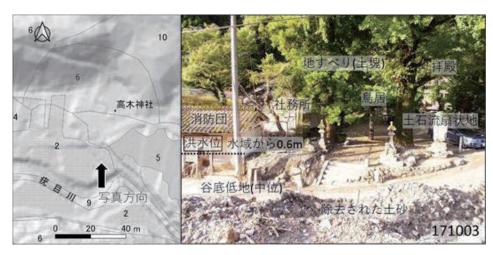
写真-2 疣目地区の神社の状況 左付図の凡例は図-4と同じ.

界にある拝殿等には被害がない.水域を 0m とすれば, 簡易測量では, 谷底低地(中位)は-0.6m である.この標高逆転は, 堆積した土砂で河床が上昇したことにある.高木神社の敷地は, 鳥居や社務所付近は 0.5m, 拝殿等は 1.6m にある.この中, 洪水位の痕跡は 0.6m に, 土砂堆積の上位は 0.1m にあり, それぞれ谷底低地(中位)の少し上に当たるため, 地すべり(土塊)や土石流扇状地の大半に達しなかった.

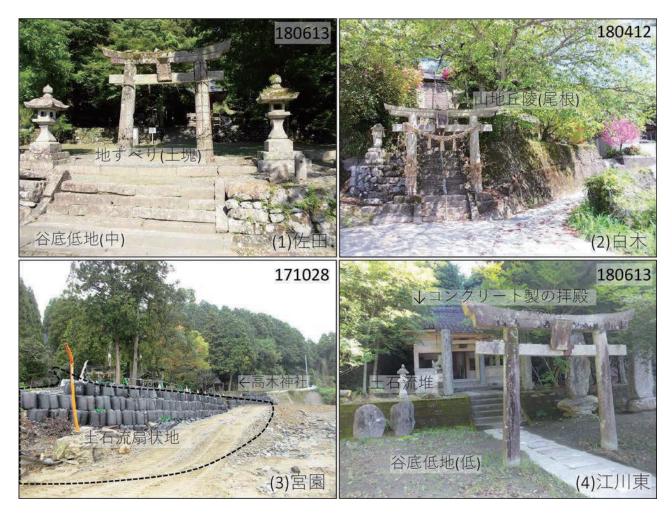
写真-3 高木神社の立地例

このように両神社は、洪水位は谷底低地(中位)の 少し上まで達し、地すべり土塊や土石流扇状地の主 社は際立っていた.上須川,赤谷,小石原,佐田(写真-3(1))では,神社は地すべり(土塊)内に立地する. 白木(写真-3(2)),鼓,小野谷では,神社は山地・丘陵(尾根)内に立地する.宮園(写真-3(3))では疣目と同じく土石流扇状地内に,下落合では崖錐内に立地するが,いずれも縁部にある.宝珠山では谷底低地(中)内に立地するが,被害はなかった.江川東(写真-3(4))では,拝殿と本殿は土石流堆内に,また鳥居や参道は谷底低地(低)内に立地するが被害はなかった.江川東の高木神社はコンクリート造りで,近傍
