# 「ストームクェイク」による軍艦島の揺れと 30号棟の一部崩落

PARTIAL COLLAPASE OF A MULTISTORIED APARTMENT BY STORMQUAKE IN THE GUNKANJIMA ISLAND OF WORLD HERITAGE, NAGASAKI, JAPAN

後藤惠之輔<sup>1</sup>·後藤厳寛<sup>2</sup>

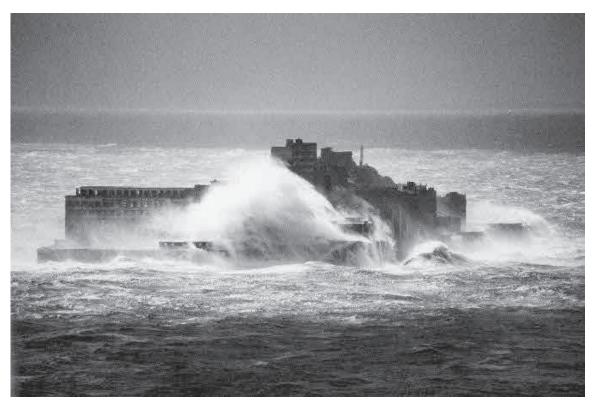
写真-6 軍艦島を襲う台風大波(高島より望む)(撮影:柿田清英氏、1974年端島鉱閉山後)

軍艦島の建物等は経時変化と塩害とにより、ますます 劣化の一途をたどっている。これに加えて、自然現象である台風の軍艦島への襲来は古今あり、今後もあり続ける (写真-6 参照)・台風による高波・大波は護岸を叩き、そのひび割れを拡大させるばかりでなく、これまで述べてきたようにストームクェイクによる振動を発生させ、護岸をも崩壊に導きかねない。その結果、図-3 に描画するように 13、護岸が崩れることにより軍艦島は元の岩礁への回帰を早めるに相違ない。

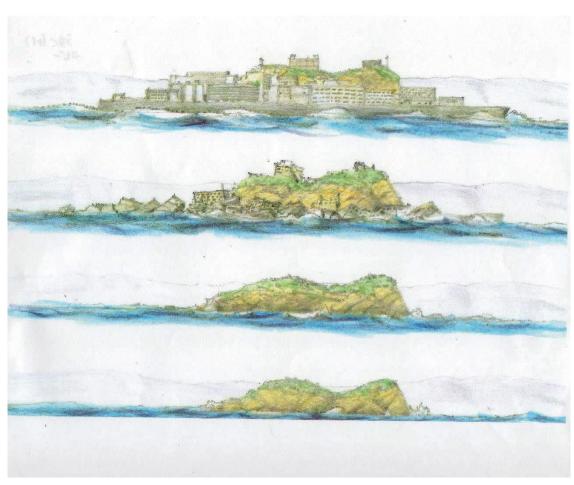
図-3 軍艦島の崩壊予想図<sup>13)</sup> 上から現在、2070 年ごろ、2080 年ごろ、2090 年ごろ(イラスト: 松本清氏)

でなく、ストームクェイクによる揺れでますます亀裂の 度合いを深める怖れが大きい、護岸が全面決壊すれば軍 艦島はその存在を失するため、一日も早い護岸の修復を 切望してやまない。
