平成30年7月豪雨による北九州市内の斜面崩壊に関する試験結果と崩壊メカニズム

TEST RESULTS AND MECHANISM OF SLOPE FAILURE CAUSED BY HEAVY RAIN IN KITAKYUSHU ON JULY 2018

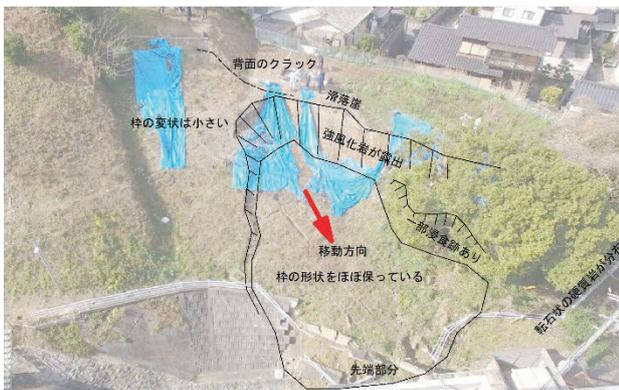
図-2 崩壊地全景

崩壊斜面の全景写真を図-2に示す。対象斜面は法尻に2段のブロック積擁壁(53°程度)、その上位に1:1.2より緩勾配(36°程度)で表層をプレキャスト法枠で保護した切土のり面となっており、崩壊は上段のブロック積擁壁を巻き込み、幅11m、高さ12m程度の規模となっている。

- ① 表層からの風化及び切土に伴う緩みにより非常に軟らかい砂質粘性土状の強風化層 (Nd 4 程度以下) が地表部に分布していた。
- ② 背後斜面からの地下水の供給により、表層の強風化部及び上段ブロック積擁壁背面に過剰な水圧が発生する。
- ③ 地下水の一部はパイピングとして地表に湧出し、表層の浸食・小崩壊を引き起こす一方で、ブロック積擁壁箇所では、過剰間隙水圧が発生し緩い強風化層が不安定化し、斜面崩壊・擁壁倒壊を引き起こした。

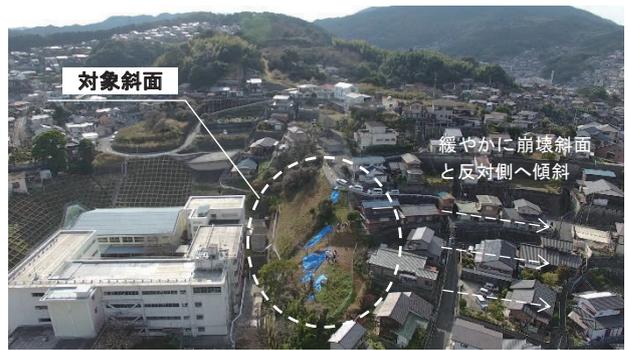
図-3 崩壊地周辺状況

崩壊地は大局的にみて、図-3に示すように、緩傾斜の山地地形の谷側斜面にあたり、斜面背後は宅地として広く造成されている。このため、多雨に伴い山地斜面から供給される地下水の存在は考えられるが、図-4のように崩壊地背後の平坦地から表流水が過剰に供給される可能性は低い。

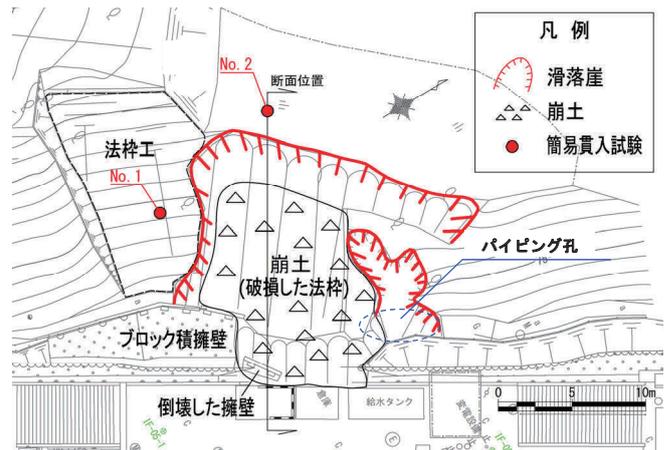
図-4 崩壊地の平面図

なお、崩壊地に向かって北側(平面図右側)の崩壊跡地ではパイピング孔が数ヶ所確認されている(図-6)。多雨に伴い地下水ないし伏流水が湧水として流出するミズミチの存在が想定される。

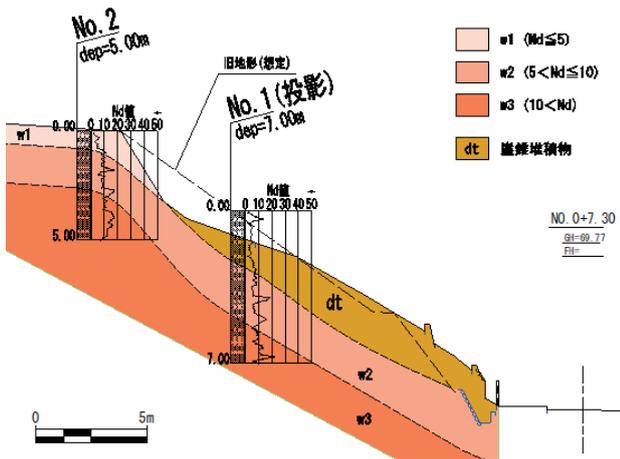
図-7 崩壊斜面の断面図

崩壊地のすぐ脇の未崩壊斜面で実施した簡易動的コーン貫入試験 No.1 では、図-7に示すように、Nd 4程度が深度-2.3m付近まで連続し、これを境に下位では局部的な硬質部を挟在しながら徐々にNd値が上昇する傾向を示す。

この境界深度は、崩壊地内で実施したボーリング調査により把握した今回の崩壊による堆積土砂(崖錐堆積物)の下面深度とほぼ同一であることから、当該深度が崩壊の底面に相当すると考えられる。

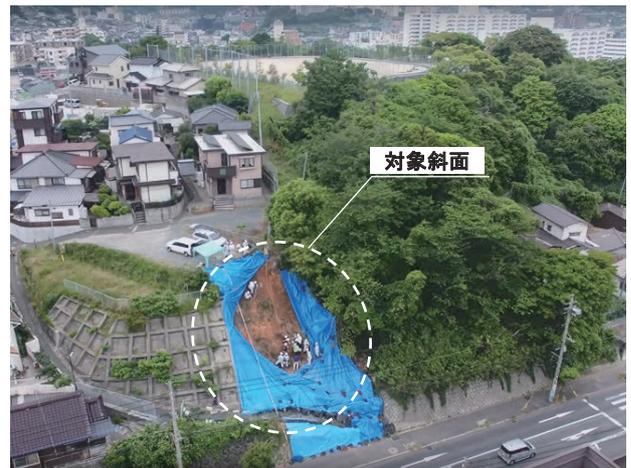
図-8 崩壊地全景

崩壊斜面の全景写真を図-8に示す。崩壊地のすぐ隣には吹付砕工が施工されているが、崩壊斜面は無処理である。崩壊は勾配 41~43° の自然斜面で発生し、高さ約 10m、幅約 12m の規模である。

- ① 風化により非常に軟らかい砂質粘土状を呈す強風化土（Nd 5 以下）が表層に形成されていた。
- ② 背後の山体からの多量な地下水の供給に伴い、表層の強風化粘土が飽和し、過剰間隙水圧が発生するなど不安定化する。
- ③ 強風化層下に弱面が形成され、地形変化点である市道を起点とした崩壊が発生し、斜面肩部の平坦地まで波及した。

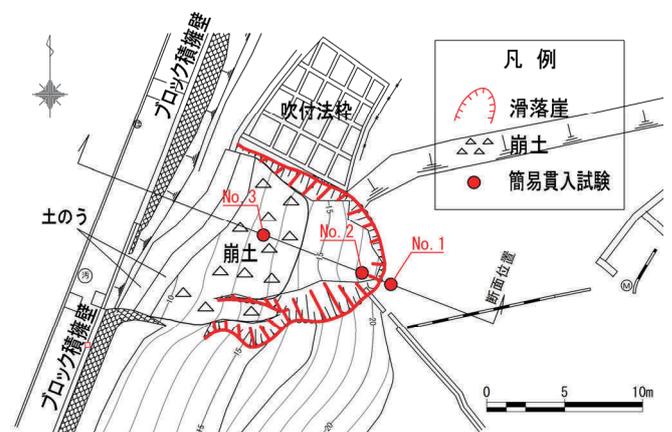
図-9 崩壊地の平面図

崩壊地は、山地裾部の緩傾斜地の西端部にあたり、崩壊地の上部は平坦地となっており住宅や公園として利用されている(図-9)。このため、多雨に伴い表流水が集中するような状況にないと考えられる。

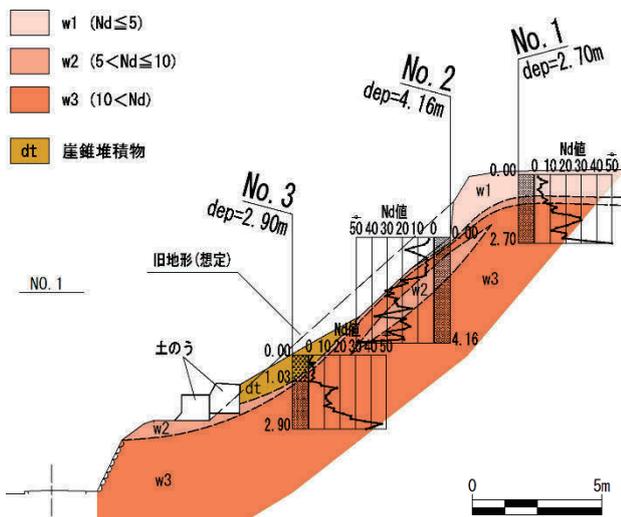
図-10 崩壊斜面の断面図

当該地における簡易動的コーン貫入試験の結果、Nd 値が急激に上昇する深度は、表-3 及び図-10 に示すように、滑落崖直下の No. 2 を除けば深度-0.9～1.2m 程度であり、No. 2 も滑落崖の高さ 1.4m 程度と考慮すれば旧地表から-1.7m 程度と想定される。このため、当該地では概ね深度-1.5m 前後の深度まで Nd 値が低い地層が分布していると考えられ、本層が崩壊に至ったと推定される。なお、Nd 値は最大 10 程度以下であるが、いずれも Nd 5～10 の層厚は 10～30cm 程度と薄いことから、崩壊対象層はおおむね Nd ≤5 程度以下であると考えられる。

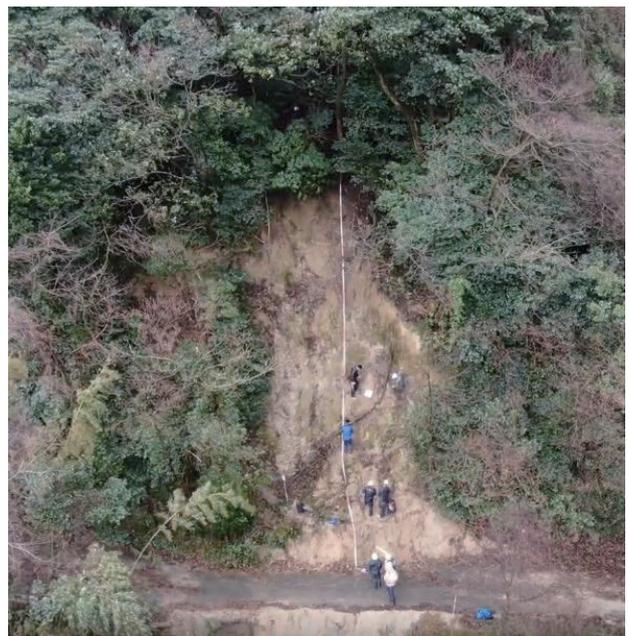
図-13 崩壊地全景

対象斜面は、下貫から水晶山方面へ昇る蛇行した林道の北向き斜面で、約 10m の区間で切土が実施されている。斜面勾配は 49° 程度で遷急線から崩壊しており、崩壊規模は幅約 10m、高さ約 13m 程度である。なお、崩壊地周辺の林道は、他にも崩壊や路面の浸食が連続している。

- ① 強風化した緩い砂質まさ土 (Nd 3 程度以下) が地表部に形成された。
- ② 傾斜 50° 程度と切土に対する標準法面勾配より急な勾配で切土され、さらに背後に典型的な集水地形が分布していた。
- ③ 豪雨によって地表水が急激に供給されたため、緩い砂質まさ土が飽和し、弱面が形成され崩壊が発生した。

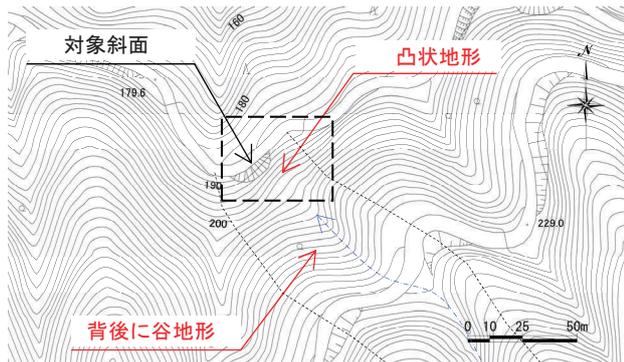
図-14 崩壊地周辺の地形図

崩壊地の背後はやや緩い凸状の地形を呈しているが、図-14 に示すように、さらに背後では明瞭な谷地形を成しており、典型的な集水地形となっている。崩壊斜面を構成する地層は、上位から表土、黄灰～淡褐灰色の砂質まさ土（滑落崖に露出）、礫質まさ土～軟岩が確認された（図-15）。

以上より、現地斜面は地質的に弱線であったうえに、豪雨時に背後からの地表水の供給が加わり、崩壊へと繋がったと想定される。現状は表層の緩いまさ土の表層崩壊であるが、今後も崩壊がさらに進展すると、背後の凸状地形を形成する土砂堆積部の土砂を伴い、さらに大きな崩壊や土石流へと繋がること懸念される。

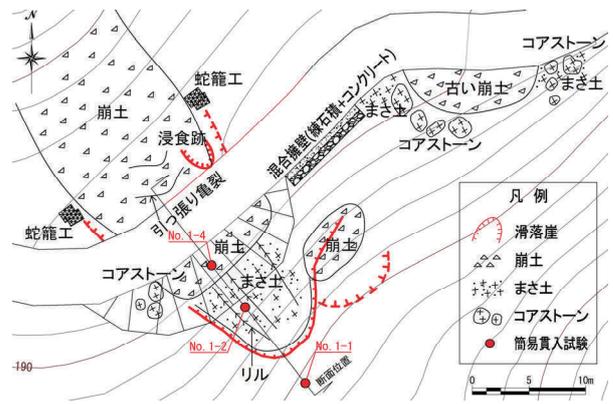
図-17 崩壊地の平面図

さらに、まさ土中には最大径 2m のコアストーン（未風化硬質岩）が一部多量に分布する状況が認められた（図-16）。ただし、図-17 に示すように、崩壊斜面にはコアストーンはあまり確認されなかった。コアストーンの分布が少ない箇所は地質構造的な弱線の可能性がある。また、集水地形の前面の緩い凸状地形は、集水地形による地表水の供給によって崩壊または流下した土砂の堆積部とも想定される。

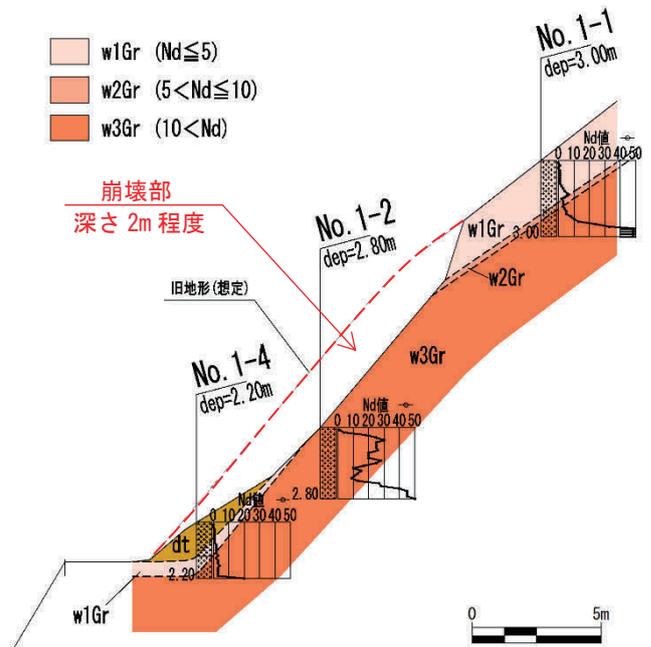
図-18 崩壊斜面の断面図

簡易動的コーン貫入試験を実施した。図-18 で示される崩壊直上（滑落崖背後）で実施した No. 1-1 では $N_d \leq 5$ 以下の地層が GL-2.1m 付近まで分布し、その直下から N_d が急激に上昇する傾向を示す。一方、崩壊面上で実施した No. 1-2 では、表層より $N_d 10$ 以上となり、GL-2.3m 付近まで 10～20 前後で推移し、その後急激な上昇傾向を示す。斜面裾部は $N_d 1 \sim 3$ 程度の崩積土が堆積する。

このように、本崩壊では $N_d 5 \sim 10$ 程度の地層が欠落しており、地盤の締まり具合の観点では $N_d 5$ 程度以下（主に、 $N_d 3$ 程度）を目安に地層区分ができると考えられる。
