令和 2 年 7 月豪雨による球磨川の洪水と神社の立地条件

THE FLOOD OF THE KUMA RIVER IN HEAVY RAIN OF JULY 2020 AND THE GEOGRAPHICAL CONDITIONS OF SHRINES

黒木 貴一¹

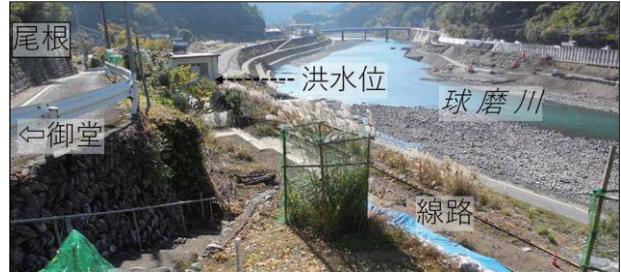
写真-1 小崎辻_御堂付近の景観

小崎辻_御堂は、集落中で最高位の尾根の頂部に位置する(写真-1)。河床洪水高が17.5m、地盤洪水高は3.2m、本殿浸水高は-7.45m、本殿土台高は0.6mだった。当該神社より約10m低い線路沿いの住宅は浸水が深く被害が大きかった。

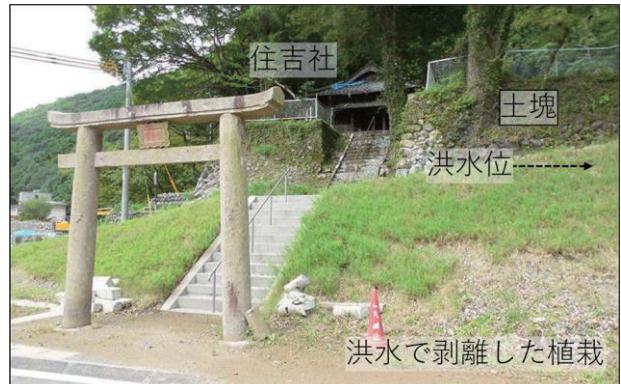
写真-2 木屋角_住吉社の景観

木屋角_住吉社は、土塊に立地する(写真-2)。成形された土塊端の植栽が、洪水で剥離した状況が見える。河床洪水高が14.8m、地盤洪水高は4.45m、本殿浸水高は-1.8m、本殿土台高は1.6mだった。氾濫平野の集落が浸水被害を受ける中、本殿は床上浸水を十分に免れている。ただ、土塊の立地でも、その最も麓部に置かれた島田_島田地蔵堂や合志野_御堂は床上浸水しており、多少とも山際に寄せることで、安全性を高められると思われる。

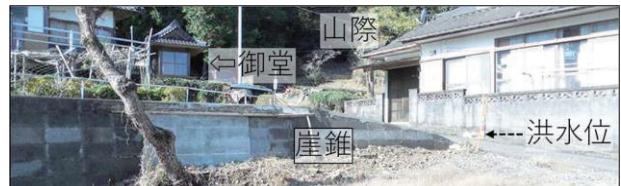
写真-3 坂本左_御堂の景観

坂本左_御堂は、周囲の集落と同じく崖錐にある(写真-3)。崖錐の内、最も山際に寄せられた設置であり集落内で最も高い。河床洪水高が17.05m、地盤洪水高は5.75m、本殿浸水高は-3.45m、本殿土台高は0.5mだった。この御堂は浸水被害を十分に免れているが、対照的に、集落内で最も麓部に設置された道の駅が、甚大な被害を受けている。

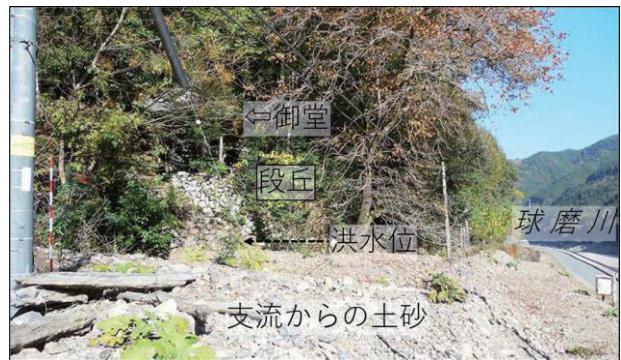
写真-4 海路迫_御堂の景観

海路迫では、道路を介して球磨川に隣接する御堂があり、それは支流出口に形成された段丘に置かれている(写真-4)。河床洪水高が15.95m、地盤洪水高は1.9m、本殿浸水高は-2.9m、本殿土台高は0.85mだった。そして支流からは土石流により大量の土砂が流出したが、御堂の土台にも達せず、神社の被害は全くない。

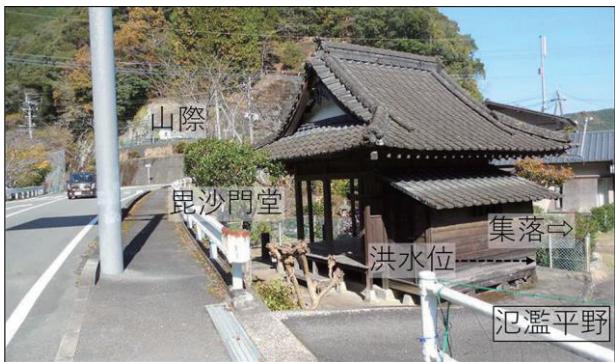
写真-5 破木_毘沙門堂の景観

破木_毘沙門堂は、集落と同じ氾濫平野にある(写真-5)。河床洪水高が14.45m、地盤洪水高は1.4m、

本殿浸水高は0.9m、本殿土台高は1.3mだった。そして集落の多くが床上浸水した中、本殿は床上浸水を免れた。背景として、そこが氾濫平野の縁部に寄せられており、少し標高が高く、本殿土台でさらに高められていたことが考えられる。なお、中津道_阿蘇宮は集落内で最も低い氾濫平野にあるが、本殿土台を段丘崖に寄せ高めており床上浸水を免れている。

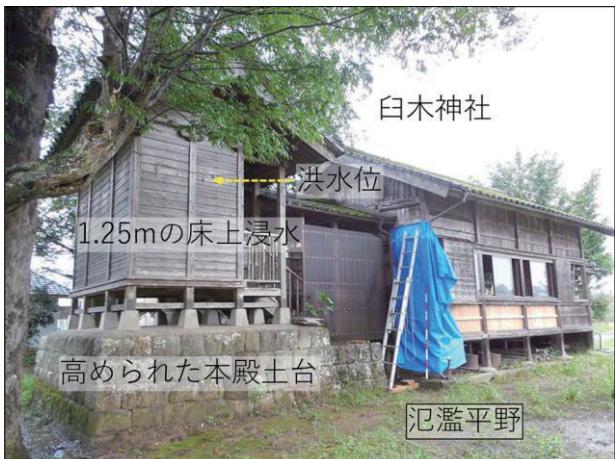
写真-6 大柿_臼木神社の景観

大柿_臼木神社は、集落と同じ氾濫平野にある(写

真-6). 河床洪水高が 12.42m, 地盤洪水高は 3.75m, 本殿浸水高は 3.25m, 本殿土台高は 2.0m であり, 本殿は 1.25m もの床上浸水だった。この被災背景には, その地形条件として, 球磨川が人吉盆地から峡谷に至る直前で洪水位が上昇しやすいことが考えられる¹²⁾。ただし, 写真-6 のように, 本殿は拝殿に対し本殿土台で極端に高められ, その景観は輪中集落の水屋と酷似しているため, 洪水への備えを元々有していた可能性が高い。

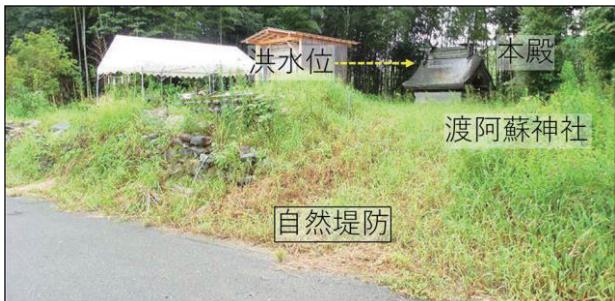
写真-7 山口_渡阿蘇神社の景観

山口_渡阿蘇神社は, 旧河道に接する自然堤防にある(写真-7)。本殿土台が極端に高められる景観は臼木神社と共通する。しかし本殿は大破し, 土台上に本殿土台の石垣と屋根だけが残される。河床洪水高

が 13.15m, 地盤洪水高は 4.95m, 本殿浸水高は 3.95m, 本殿土台高は 2.1m であり, 本殿は 1.85m の床上浸水だった。背景には, 球磨川が蛇行する水衝部で洪水位が上昇しやすい地形条件が考えられる。そして人吉盆地の峡谷に至る直前で自然堤防にある神社は, いずれも屋根に達するまでの床上浸水となつた。
