被災した急傾斜地崩壊対策施設の調査 -急傾斜地管理の課題検討-

SURVEY OF DAMAGED SLOPE FAILURE COUNTERMEASURE WORKS -STUDY OF ISSUES IN STEEP SLOPE MANAGEMENT-

長谷川 陽一¹・小嶋 孝徳²・中谷 洋明²・遊佐 直樹¹
Yoichi HASEGAWA, Takanori OJIMA, Hiroaki NAKAYA and Naoki YUSA

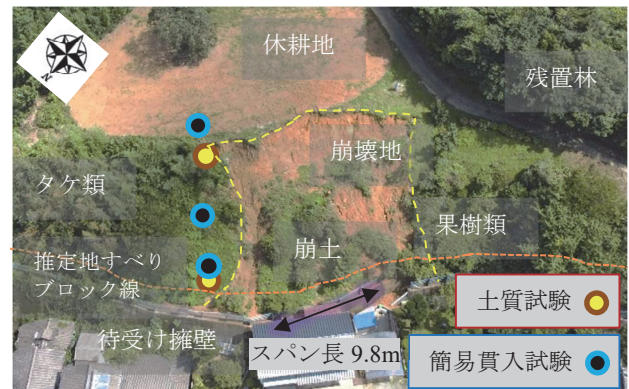
図-1 A地区概要

既往最大となる1,024mmの連続雨量によって地すべりが発生し、地すべり末端部の崩壊により待受け擁壁が被災した箇所である。擁壁には3スパンにわたって崩土が衝突しており、中央に位置するスパン長9.8mの擁壁が1°程度回転変位している。崩壊地内には湧水箇所やガリー浸食がみられ、地下水が豊富に供給されていると推測される。

崩壊地隣接斜面で実施した簡易貫入試験では、II層の下面が斜面頭部(休耕地)で深さ4.9m、斜面中部・下部で深さ2.6~2.9m程度となっており、現地計測した崩壊深と同程度となっている。休耕地ではI層が3m以上と厚いが、深さ50~70cmの位置に施肥による硬質な土層が確認される。崩壊は砂礫混じり細粒土からなる崩積土層内で発生している。

土質試験結果から算出した崩積土のAMIは0.8~0.9となっており、土層が飽和しても崩土が流動化する可能性は低いと推測され、崩土の大半が土塊状で斜面上に残っていることと整合している。

崩壊した斜面は果樹園として土地利用がされていたとみられ、果樹類の周辺は短年性の草本類を主体とした草本群落となっている。崩壊地の北側隣接斜

面には耕作放棄地によくみられるハチク・メダケが優占し、南側斜面には河川堆積物によくみられるエノキ・ムクノキ群落が形成されている(残置林と推定される)。崩壊地の後背部の平坦地は畑として土地利用がされているが、崩壊当時は雑草除去がされた状態で休耕地となっていた。

崩壊地の後背部には道路が通っているが、水路工等は適切に配置されており、急傾斜地に道路排水が流入するような状態にはなっていない。

A 地区の崩壊要因は、既往最大の豪雨で発生した地すべり滑動により外的応力を受けたことが直接的には大きな誘因となった可能性がある。他方、タケ類が生育する隣接斜面が崩壊していないことを考慮すると、果樹園として利用されていた本斜面においては樹木根系による土壌緊縛効果が弱かった可能性がある。なお、果樹園では周辺の森林に比べて降雨の樹冠遮断効果や根系による表層土の緊縛効果が小さく、崩壊が多発したという災害調査報告がある⁵⁾。

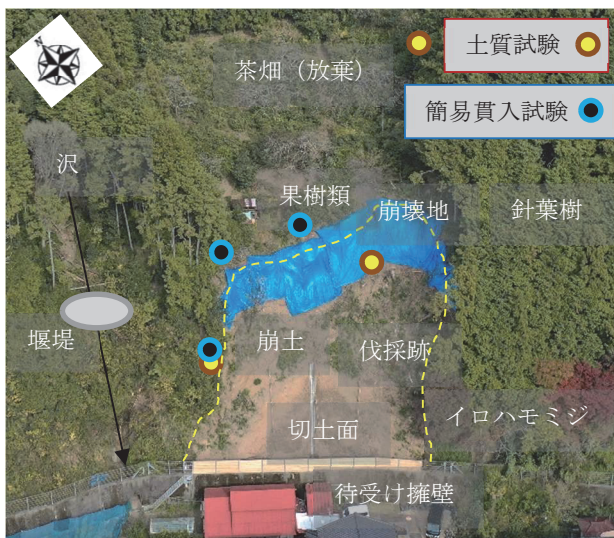
図-2 B 地区概要 (崩土撤去後)

崩壊発生の誘因は降雨であるが、崩壊時の降雨量は施設竣工以降の最大ではなく、2011 年や 2019 年などに崩壊時以上の豪雨を経験している箇所である。崩土が衝突した斜面下の待受け擁壁に変位は発生していない。本研究における調査時に崩壊地内に湧水は確認されなかったが、地内に残存している崩土にガリーがみられ、滑落崖直下に季節性の湧水があると考えられる。

崩壊地周辺で実施した簡易貫入試験では、II 層の下面が 2.7~3.1m となっており、現地計測した最大崩壊深と同程度となっている。基岩盤の地質は新第三紀の泥岩砂岩互層となっており、崩壊は泥岩・砂岩の礫質土からなる崩積土層内で発生している。

土質試験結果から算出した崩積土の AMI は 1.1~1.4 となっており、崩土が流動化する可能性は高かったと考えられる。本研究では崩土を撤去した後に調査を実施したため崩土の状態は現地確認をしていないが、収集した災害直後の現地写真をみると、崩土の大半は土塊状で斜面上に残っているものの、滑落崖直下や崩壊面では湧水がみられ、崩土が高含水になっている箇所があった。

崩壊地は元々果樹園として土地利用がされ、樹林密度が低くなっている箇所である。また、土塊状に残った崩土の下方には倒木が多くみられており、これらのほとんどは崩壊の 4~6 年前に伐採され、放置されたものであることが確認されている。崩壊地は南西向き斜面で日当たりは良好であるが、崩壊地内には湿った土地に生育するササガヤ、アシボソが生育しており、降雨や湧水等により崩壊地が恒常的に湿潤な状態になっていると考えられる。崩壊地の後背斜面は果樹園および放棄された茶畑となっており、さらに斜面上方は針葉樹林となっている。崩壊地の斜面上方および隣接斜面には小さな崩壊地形が複数みられるが、特に本崩壊地と同標高からやや低い位置に多くみられる。隣接斜面の下端付近には、粒度の細かい土壌に生育するイロハモミジが確認される。

B 地区は、降雨時に発生した崩壊であるが、崩壊の 2 年前に崩壊時以上の降雨を経験していることから、降雨のみでは令和 3 年の崩壊発生の説明が困難であり、降雨以外の素因の変化や場の変化が崩壊に影響した可能性がある。本崩壊地は、元々斜面上方が果樹園として利用されていた箇所であり、A 地区同様に果樹園周辺における根系の土壌緊縛効果の弱さがあった可能性がある。加えて、崩壊の 4~6 年前に斜面下方の針葉樹が伐採され、伐採後の経年的な根の腐食等により根系の土壌緊縛効果が低下したことが強く影響した可能性がある。黒岩ら⁶⁾の研究では森林伐採後 5~7 年経過すると樹木根系の腐朽・枯死により斜面の不安定化が顕著に認められるとしており、本地区の崩壊は既往の知見と整合的である。

B 地区の崩壊要因については(1)で記述したとおりであるが、本項の観点から一つの影響因子について述べる。本地区では崩壊地の右側壁にあたる尾根を挟んで隣接する沢に堰堤が施工されており、堰堤の水通しと崩壊地内に見られる湧水箇所およびガリー浸食頭部が同標高程度となっている。堰堤の位置関係については本崩壊の直接的な引き金になったとまでは言えないが、堰堤の存在により、崩壊発生斜面内の地下水位高さが影響を受けていた可能性がある。

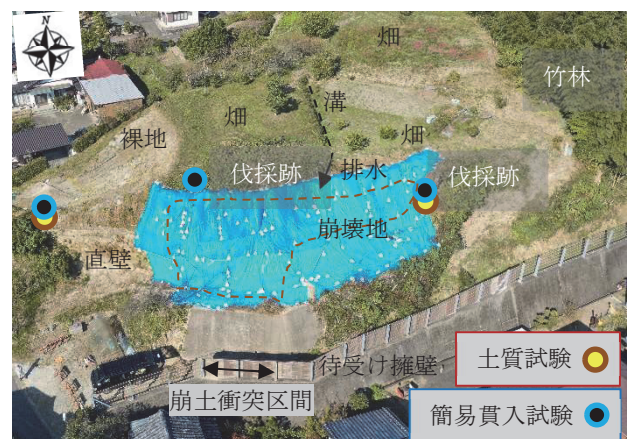
図-3 C 地区概要 (崩土撤去後)

本地区も崩壊発生の誘因は降雨であるが、崩壊時の降雨量は施設竣工以降の最大ではなく、2012, 2014, 2019 年に崩壊時以上の豪雨を経験している箇所である。最大崩壊深は 1~2m 程度と小規模であり、崩土が衝突した斜面下の待受け擁壁に変位は発生していない。調査時に崩壊地内に湧水は確認されなかったが、崩壊地の西側隣接斜面にはガリー浸食がみられる裸地があり、湧水の痕跡も確認できる。

崩壊地周辺で実施した簡易貫入試験では、II 層の下面が 0.9~1.4m となっており、UAV 空撮から推定した最大崩壊深と同程度である。基岩盤の地質は第四紀の砂岩で、ヘラ等で崩すことができるが、ある程度の固結度があるため崩壊地周辺には砂岩の直壁もみられる。しかし、表層付近の I 層の砂岩を採取して三軸圧縮試験を行うと粘着力は 3.1~21.9kPa 程度であり、固結度が低下していると考えられる。崩土は、この第四系砂岩が風化したものと表層土壌から構成されていると推測される。

土質試験結果から算出した風化砂岩のAMIは0.9～1.0となっており、比較的流動性の高い土質性状と評価される。

崩壊地の後背部の平坦地は畑として土地利用がされているが、畑地には排水用の浅い溝が掘られており、最終的には塩ビ管を通して崖地に表流水が供給される配置となっている。加えて、崩壊地は元々竹林であったが、崩壊の1～3年前の期間に伐採されている。隣接斜面を含め、現在の植生状況としては、竹林の伐採跡に先駆性の木本・草本類（アカメガシワ、メリケンカルカヤ等）がみられる状態で、やや乾燥を好む種が多く生育している。

C 地区も B 地区同様、崩壊の 2 年前に崩壊時以上の降雨を経験していることから、降雨のみでは令和 3 年の崩壊発生の説明が困難である。本地区の崩壊要因としては、崩壊地後背の畑地で集まった地表水、浅層水が崖地上端部に集中し、崖地自体の受水面積以上の水が崩壊に関与した可能性は否定できない。しかし、より直接的には、崩壊の前年~3 年程度前にタケ類が皆伐されたことの影響が強いと考えられる。一般論として、皆伐の際に表層土層が乱され浸透能が増大することも斜面不安定化の方向で作用しうる。また、本地区の表層付近の第四系砂岩は固結度が低下しており、伐採から 1~3 年程度の経過ではあるが、日照と降雨による乾湿繰返しによって物理的風化が促進された可能性も考えられる。

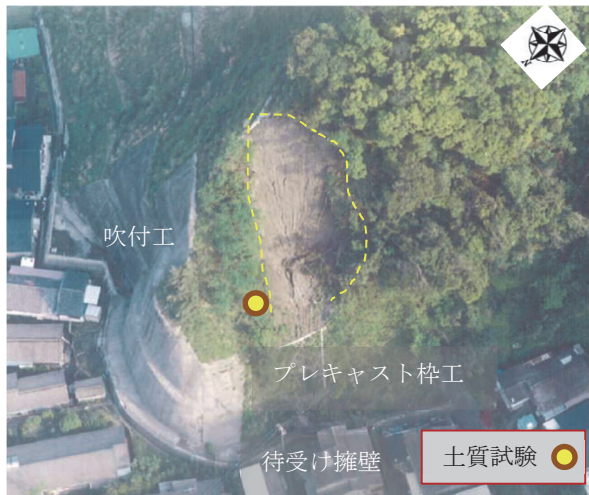
図-4 D地区概要

施設竣工以降最大クラスの豪雨により崩壊が発生し、待受け擁壁が被災した箇所である。崩土の衝突により擁壁は25°程度回転変位した。崩壊直後の航空写真より、斜面上部から斜面腹部の崩壊面にガリーがみられ、また、斜面中腹の中央部に湧水箇所がみられる。

本地区はシラスが分布する地域であり、崩土もシラスとなっている。令和3年に実施した崩壊地側壁部のシラスの土質試験では、シラスは細粒分質砂に分類され、AMIは1.8と算出された。

崩壊発生前の斜面对策として、斜面下部にプレキャスト枠工、斜面直下に待受け擁壁が施工されてい

るが、崩壊が発生した斜面上部から中腹にかけては直接崩壊を防止する工種は無かったとみられる。また、尾根の先端部にあたる北側の隣接斜面には吹付工が施工されており、崩壊斜面の中腹部と同標高度まで斜面が被覆されている。

D 地区の崩壊要因は、既往最大クラスの豪雨が直接的には大きな誘因となったと考えられる。加えて、尾根先端部にあたる崩壊地の隣接斜面に吹付工が施工されているが、これが地下水を滞留させるなど地下水流動に一定程度影響していた可能性がある。

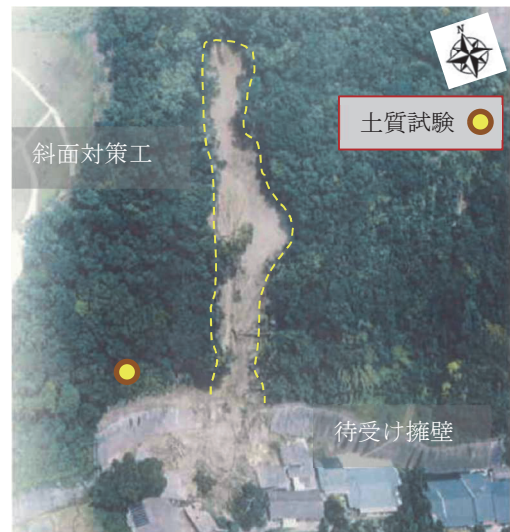
図-5 E地区概要

施設竣工以降最大クラスの豪雨により南向き斜面で崩壊が発生し、待受け擁壁が被災した箇所である。崩土の衝突によりスパン長約12mの擁壁が完全に転倒したほか、スパン長約7mの擁壁が観音開き状に回転しながら滑動した。擁壁を乗り越えた崩土は保全対象の家屋を押し流している。

本地区はシラスが分布する地域であり、崩土はシラスで、崩壊地は深い谷地形になっている。令和3年に実施した崩壊地の隣接斜面尻部のシラスの土質試験では、シラスは細粒分質礫質砂に分類され、AMIは1.9と算出された。

尾根の先端部にあたる西側の隣接斜面に斜面对策工が施工されているが、空中写真より切土工およびのり面保護工であるとみられる。また、本地区ではやせ尾根の尾根付近から崩壊が発生しているが、裏の北向き斜面にも樹林密度の低い凹地形がみられ、地下水の流れによっては裏の斜面が崩壊していた可能性も考えられる。

E 地区の崩壊要因は、既往最大クラスの豪雨が直接的には大きな誘因となったと考えられる。隣接斜面に施工されたのり面保護工自体は地下水の流れを完全に阻害するような工種ではないが、地下水流動への影響があった可能性は否定できない。崩壊地の裏斜面を含め、地下水の流れとその流向や集中性に対する三次元的な考慮が必要な事例であったといえる。他方、待受け擁壁が完全に転倒してしまった要因は、本災害が計画時に想定した斜面崩壊ではなく、流動土砂が土石流化し、設計対象と異なったためと考えられる。本地区はいわゆるゼロ次谷、昨今いわゆる典型的な「無流水溪流」であり、事業種別や対策工の再検討が適切な対処と考えられる。

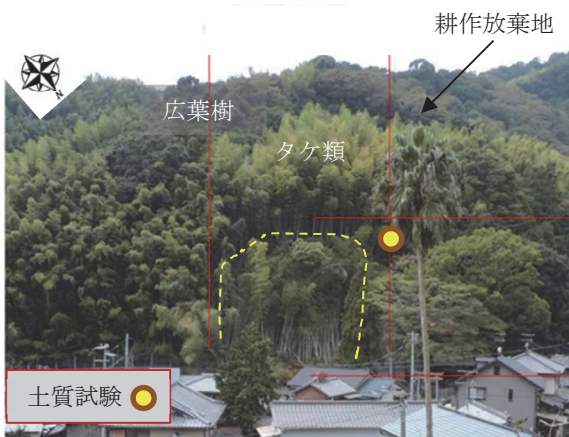
図-6 F 地区概要

施設竣工以降最大クラスの豪雨により崩壊が発生し、待受け擁壁が被災した箇所である。崩土の衝突により擁壁は目測で 40° 程度回転変位した。

本地区の基岩盤の地質は新第三紀の砂岩泥岩互層であり、災害資料によると崩土は砂質シルトと報告されている。災害直後の崩壊地内の写真をみると、人頭大から拳大の礫が多くみられることから、砂岩・泥岩起源の崩積土が溜まっていたと推測される。崩壊発生から 7 年経過した令和 3 年に実施した崩壊地の北西側隣接斜面の表層土の土質試験では、表層土は礫混じり砂質細粒土に分類され、AMI は 1.1 と算出された。

崩壊地の背後斜面には山林 (タケ類, 広葉樹) が広がっているが、一部で耕作放棄地とみられる裸地および草地がみられる。

F 地区の崩壊要因は、台風に起因する長雨による浸透地下水と崩壊直前の短時間強雨によると推測される。また、崩壊地の後背部に位置する耕作放棄地とみられる裸地・草地の存在も、雨水の浸透と崩壊地への地下水供給に影響を与えたと考えられる。

待受け擁壁施工後の斜面管理においては、急傾斜地崩壊危険区域内の禁止事項の周知と行為規制に継続的に留意することが肝要になる。
