2014年8月広島土石流災害における 流木の発生と流動・堆積に関する研究

PRODUCTION AND DEPOSITION OF DRIFTWOOD DURING THE 2014
DEBRIS FLOW EVENT IN HIROSHIMA CITY, JAPAN

福岡 尚樹¹・永野 博之²・橋本 晴行³

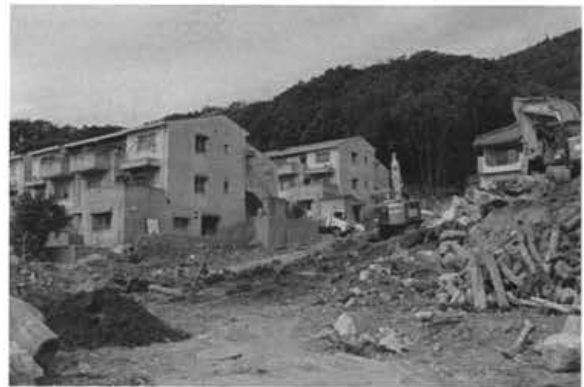
広島市安佐南区八木地区は、今回の災害において最も被害の大きかった地区である。広島市における死者74名のうち、半数以上の41名が八木3丁目の住人であった⁴⁾。この地区では、県営緑ヶ丘住宅をはじめとした住宅地を、主に上山川流域から発生した土石流が襲い、大きな被害をもたらした。写真-1に被災した県営緑ヶ丘住宅の写真を示す。山麓に位置する住宅の多くは高度成長期に山裾の開発により造成された。

写真-1 被災した県営住宅の写真(下流から上流側を臨む。2014年9月撮影)

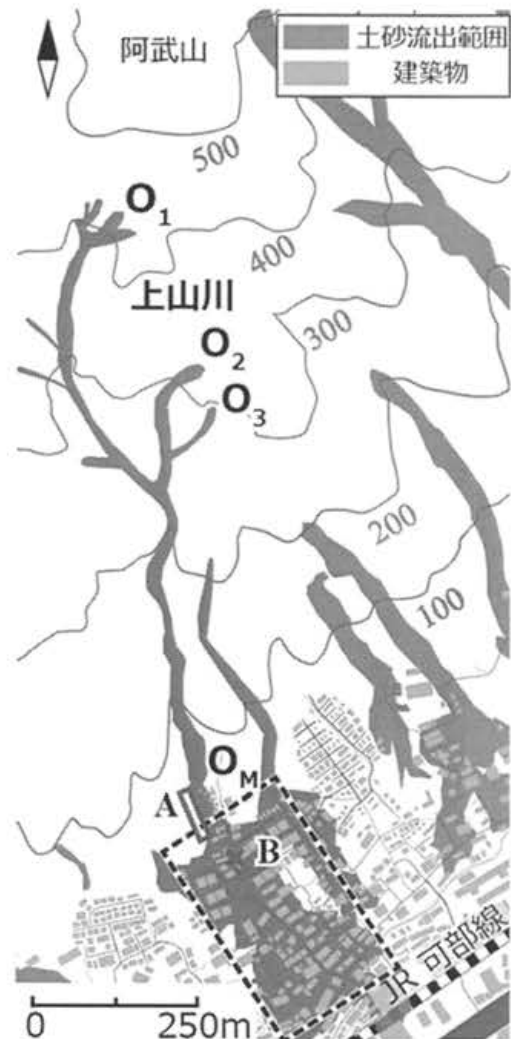
図-2 土石流の流下経路と氾濫範囲

土石流が発生した上山川は、阿武山の南側に位置する土石流危険溪流である。上山川流域から発生した土石流の流下経路と氾濫範囲を図-2に示す。図-2は国土地理院⁵⁾の地形図をもとに作成した。土砂流出範囲は土木学会・地盤工学会の調査報告書⁷⁾と国土地理院の航空写真判読図⁵⁾を参考に作成した。八木3丁目は標高586mの阿武山の南側斜面に位置する。阿武山では溪流の多くが土石流危険溪流に指定されており、住宅街は山麓の斜面上に位置していた。上山川ではO₁、O₂、O₃で発生した土石流が下流の住宅を少なくと

も3回襲ったといわれており、その流出土砂量は約33,000m³と評価されている⁷⁾。

著者らの数名は、本災害で土石流の発生した溪流の調査を行っている(調査日:2015年3月11～12日)。上山川では、図-2のA地点における側岸の植生および樹高と、同図中B地点における住宅街の道路勾配につ

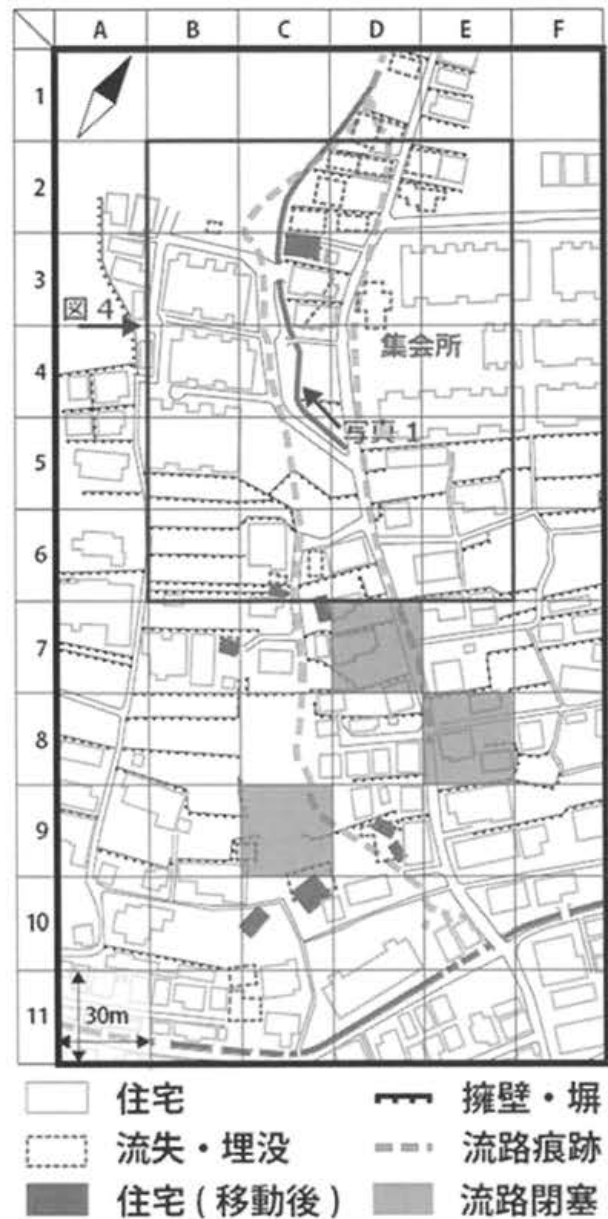
図-3 建物の被災状況

本災害における住宅の被災状況を調べるため、航空写真の目視解析を行った。航空写真は、国際航業株式会社の斜め写真⁷⁾(2014年8月20日撮影)を用いた。図-3に建物の被災状況図を示す。表示箇所は図-2中の破線で囲んだ範囲に該当する。図-3中の矢印は、それぞれ図-4および写真-1の撮影方向を表している。図-3中に波線で示される流路痕跡は、氾濫した土石流の主な流下経路であり、概ね住宅間の路地に沿って流下した。流失した家屋は、主に2つの流路痕跡に挟まれた領域に大部分が位置しており、その多くは谷出口付近に分布している。

D列3行(以降、列と行を用いてD3のように表現する)に位置していた集会所の北側は、土石流の直撃を受けたことにより土砂・流木に埋もれていた。C3(集会所の西側)に位置する家屋は土石流によって一部が流失した。D7, E8, C9では、土砂と流木の堆積による流路の閉塞が確認された。D7の流路では複数の流木が十字路に集積し、流木群が流路を閉塞していた。この地点では、車が浮き流されている状況が確認されており、流路の閉塞によって流れが堰き上げられ、上流側の水位が上昇したと考えられる。6-11行では、流失した家屋が下流へ流されていた。流された家屋は下流の家屋へ衝突していた。C列の9-11行にかけて流失した家屋が4軒存在し、C10では土石流により家屋が2つに分断され流されており、土石流は勢いを保ったまま谷出口から約300m下流まで住宅街を流れたと考えられる。

図-3中のC5では道路が東側へ曲がっているが、流路痕跡は道路方向に従わず直進している。これは湾曲部の先の土地(C5)が駐車場で、道路に比べ低く開けた土地になっているためである。図-4に災害前の県営緑ヶ丘住宅周辺の地形を示す。画像はGoogleマップ⁸⁾の機能を用いて、ストリートビュー(2013年11月)を立体的に表示したものである。表示範囲は図-3中の太枠部(B-E列, 2-6行)に該当し、表示方向は図-3の矢印図4の向きである。住宅街は斜面上に位置しており、道路には勾配がある。一方、宅地や駐車場、畑などは平地となっており、斜面に沿って階段状に存在している。土石流は図-4の矢印方向に流路を拡大し、平地伝いにB6側へも流下した。流路の拡大は、下流の被害地域を拡大した一方で、C列の道路沿いの被害を軽減したとも考えられる。このように斜面上に住宅街が存在する地域では、路地と平地の位置関係が被害の発生範囲や程度に関

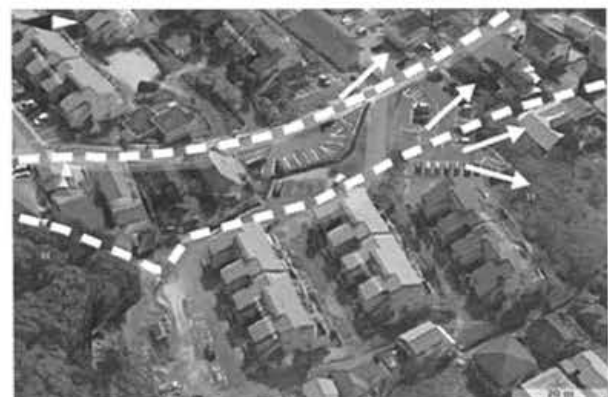
図-4 災害前の県営緑ヶ丘住宅周辺の地形
(Google マップストリートビュー, 2013年11月)

係すると考えられる。

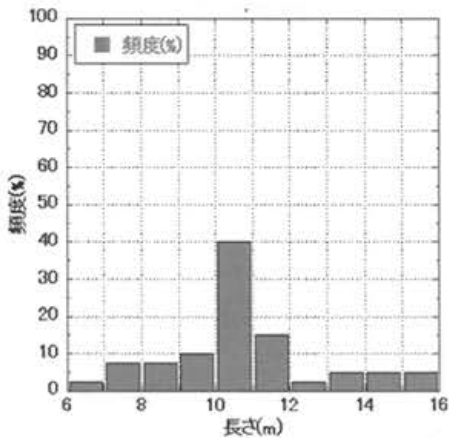
図-5 側岸に自生する樹高のヒストグラム

図-5に、溪流側岸に自生する樹高のヒストグラムを示す。調査箇所は図-2のA地点であり、溪流谷出口右岸に自生する樹木40本を対象とした。測定時に樹高を直接測ることは困難であったため樹高をスタッフとともに写真に収めることで長さを推定した。樹木のほとんどは広葉樹であった。既往研究¹⁰⁾によれば、上山川が流れる阿武山の主な植生はシラカシである。

樹高は平均10.7m(最大:15.4m, 最小:6.9m)で標準偏差2.0(m), 変動係数:0.2であった。流出流木の長さは平均3.7mであったことから、流木は土石流に取り込まれ、流下する過程で折れて小さくなったと推測される。

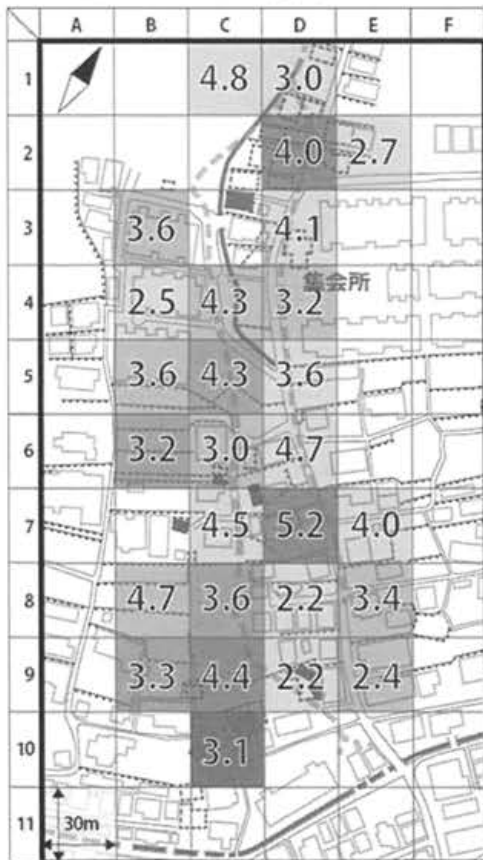
図-6 流出流木の平均長さとお本数分布

流木の流出状況を図-6に示す。各メッシュの色の濃淡は流木本数の多少を表し、数値は流木の平均長さを表す。流木は地表に露出したもののうち、長さ1m以上のものを対象とした。流木の分布は流路痕跡と概ね一致した。流木は家屋に衝突するか、路地に流れ込むか、平地に流れ込むことで停止した。流路上に位置するメッシュにおける流木の平均長さは流路沿いのそれと比較して長かった。流路の下流端のメッシュにおける流木の長さは比較的短かった。流木の堆積の特徴として、短い流木ほど遠くへ流れた。長い流木の多くは家屋が流失した流路上に存在した。また、流路閉塞が確認された地点は流木の分布域と重なった。

流木の本数が多かったメッシュはD2, D7, C9, C10で、本数はそれぞれ15, 16, 19, 21本だった。D2では流木は住宅北側に堆積した。D7では路地に流木が堆積し流路を閉塞した。上流側では水位が上昇した。C9では流木が畑に流れ込んで停止していたほか、住宅と住宅の間に流木が堆積し水位を堰き上げていた。C10は住宅が2つに分断される被害が生じていた箇所である。流木は分断された家屋よりも下流側に堆積していた。B8, B9では流木が畑に流れ込んで停止していた。流木は路地に沿って流れ、道路沿いの駐車場や畑などの開けた土地に流出し停止した。

D1, D2は流失した家屋が最も多く、D2に堆積し

た流木数が多かった。E2には流木のほか瓦礫と化した家屋の一部が流路沿いに多く堆積した。C2では家屋が流失し、その一部がC3へと押し流される被害が生じているが、流木は存在しなかった。土木学会・地盤工学会の資料¹⁾によると土砂の堆積痕から土石流の第1波、2波、3波の氾濫範囲が推測されている。これによると土石流の第1波は谷出口付近で氾濫し、氾濫域はD列のD2までと推測された。さらにD1, D2における家屋被害とD2の堆積流木本数が多かったことから、家屋に被害を与えた主な原因は流木である可能性が高いと推測された。第2波以降はC2側へ流下したとされている。後続流には主に巨礫が含まれていたと考えられる。C2, C3に流木が存在しなかったのは、後続流により流木が下流へ押し流されたためだと考えられる。

B3は流路上に位置しないが平均長さが4.0mとなっている。B3はC2の流路の延長上に位置しており、流路上に位置していると考えられる。またB3とB4の関係を考えると、土石流はB3では県営住宅北側の路地を西へ流れ突き当たりで南側へと曲がりB4へ流入する。B3には7本の流木が存在し、その平均長さは4.0mであったのに対し、B4では3本の流木の平均長さは2.5mであった。B4, D8, D9のように住宅が密集し路地が狭い箇所の流木平均長さは小さい傾向にあった。

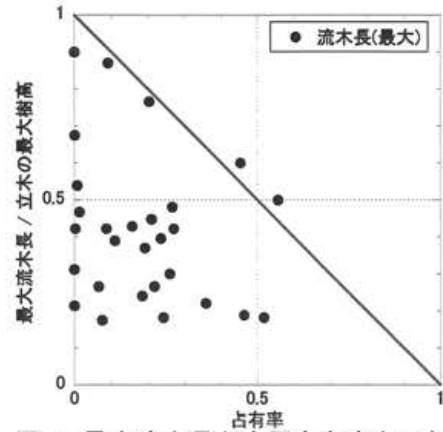
図-7 最大流木長と家屋占有率との相関図

図-7は各メッシュにおける最大流木長と家屋面積の占有率との相関をとったものである。流木が存在するメッシュの多くは家屋面積の占有率が低い傾向が確認された。また、占有率が1に近づくにつれ、堆積した流木の長さは短くなるばらつきが減少する傾向が見られた。

流木長はメッシュ内の最大流木長を、側岸に自生する立木の最大樹高で除すことにより正規化した値である。立木の最大樹高は現地調査の結果15.4mだった。占有率の定義は、各メッシュにおいて家屋が占める面積の割合である。すなわち30×30mのメッシュの総面積900m²の中に家屋が存在するとき、家屋が占める面積をメッシュの総面積で除した値を占有率とした。

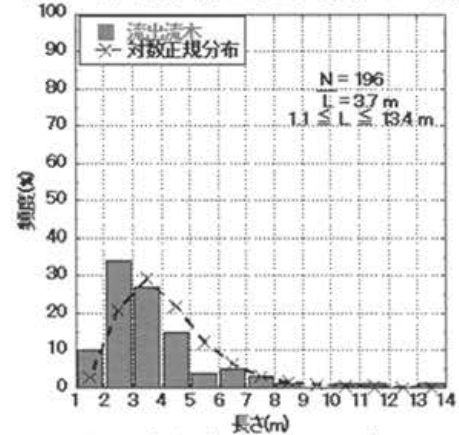
図-8 流出流木のヒストグラム

流出流木の長さを求めヒストグラムを作成した(図-8)。発生頻度は長さ1mごとにとった。流木の実際の長さを測ることは困難であったため、航空写真と住宅地図を用いて流木の長さを0.1m単位の精度で推定した。住宅地図はゼンリン住宅地図(2014年6月)を用いた。斜め写真では手前と奥で被写体

の大きさが異なる。そのため流木の長さはそれぞれ近隣の住宅の長さを参考にして推定することにした。まず住宅の長さを地図より求め、その長さをもとに流木の長さを推定した。ヒストグラムは目視で判別可能な流木のうち、長さ 1m 以上のものを対象として作成した。目視解析の結果、流出流木の長さに対する発生頻度は、対数正規分布とおおむね一致した。流出流木の総数は 196 本で平均 3.7m（最大 13.4m，最小 1.1m）であった。標準偏差 1.9(m)，変動係数 0.5 であった。

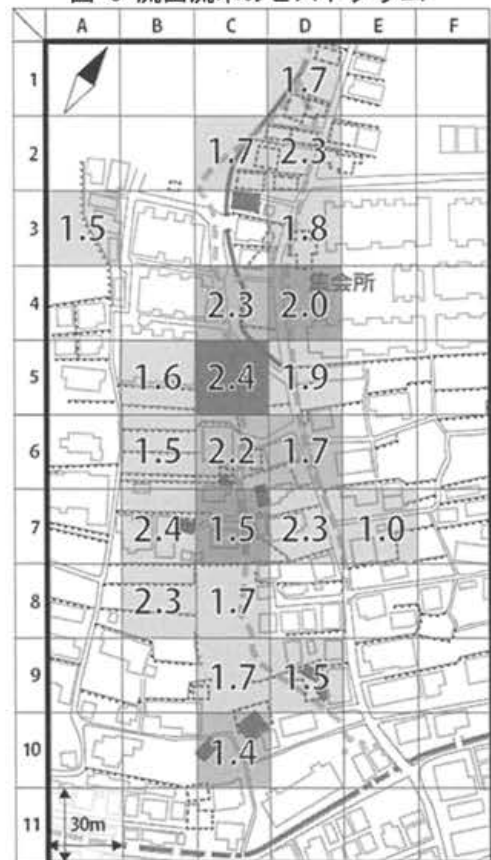
図-9 巨礫の平均直径とお個数分布

図-9 に巨礫の分布状況と平均直径を示す。巨礫は表面に露出した礫のうち、直径 1.0m 以上のものを対象とし、直径は流出流木と同様の手法で求めた。巨礫の分布は流路痕跡と概ね一致した。巨礫の多くは流路沿いあるいは、駐車場や樹林などの平坦な土地に堆積した。流木の多くは流路方向に対し横断的な分布を示していたのに対し、礫の分布は流路痕跡とほぼ一致した。しかし、駐車場や樹林畑などの平地に流入した巨礫は流下方向に対して横断的に堆積した。礫の分布状況は C5 が最も多く 23 個だった。そのほか D4 に 13 個、C7 に 11 個、C6、C10 に 7 個ずつ存在した。特に住宅に移動や流出が生じるなど被害が大きかった地点の下流では巨礫数が多い傾向にあった。また巨礫の約半数が 4～7 行の区間に存在した。流木の本数が多いメッシュと礫の個数が多いメッシュは一致しなかった。

C5 は駐車場として利用されていた。道路はここで東側に曲がっているが、土石流は道路に沿って直進し平地の駐車場に堆積した。C9 で流路は東側へ曲がり、D9 へと流れていた。C10 に礫が 11 個存在したことから、はじめは C9 から C10 へ流れ、堆積が進むにつれて D9 へと流路が変わったと考えられる。

直径の全平均は 1.8m だった。直径の平均値が最も大きかったメッシュは C5 で、個数が最も多いメッシュと一致した。巨礫の最大直径が大きかったメッシュは、住宅被害が大きかった地点の下流に多く分布数の多いメッシュと一致した。流路沿いに立地する住宅への被害は流木よりも礫による影響が大きかったと考えられる。
