2003年7月水俣宝川内土石流災害

—地質的背景・発生機構・今後の予測—

PREDICTION OF LARGE-SCALE DEBRIS FLOW BASED ON THE HOGAWACHI DEBRIS FLOW DESASTER IN 2003

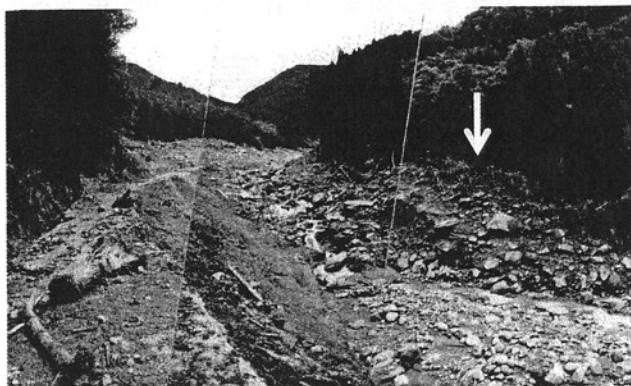
写真-1 溪床に厚く堆積している崩積物(↓)

土石流が通った流路の上流域では、しばしば川底の堆積物がえぐり取られてこの地域を構成する地質が露出し、基盤の四万十層群とこれを不整合に覆う凝灰角礫岩、さらにこれを覆う溶岩が観察される。また、流路に沿ってはそれ以前に堆積していた崩積土の断面が観察される(写真-1)。

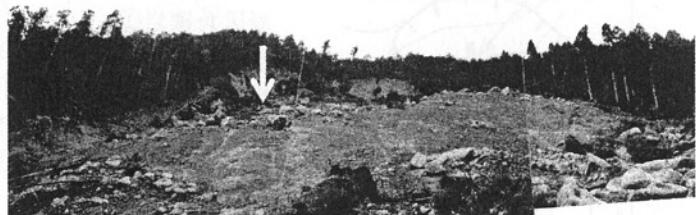
一般にステージ1の凝灰角礫岩は地下水が浸透しにくく（難透水層）、ステージ2溶岩は柱状節理や板状節理が発達することで隙間が多く、地下水を通しやすい（透水層）。また、難透水層の凝灰角礫岩の上面が今回の崩壊地内中央部付近でごく緩やかな谷地形を形成していることから、ここに地下水が集まり易い状況であったと考えられる。なお、土石流が発生した翌日（7月21日）の現地調査時においては、この凝灰角礫岩上面付近（溶岩との境界部付近）から、幾筋もの湧水が観察された（写真-2）。また、崩壊地内の土留工施工時に床堀面を観察する機会があったが、床堀面には高角度の断層が確認され、これは災害後の空中写真判読でリニアメントが判読された付近である。なお、晴天が1週間以上続いた後にもかかわらず、断層より下流側の床堀面の凝灰角礫岩(Tb)と安山岩溶岩(An2)の境界部からの湧水が多く地点で観察された。これに対して、断層より上流側の床堀面には割れ目のない凝灰角礫岩(Tb)が分布していて湧水はまったく観察されな

写真-2 土石流発生翌日の崩壊地内の湧水 (↓)

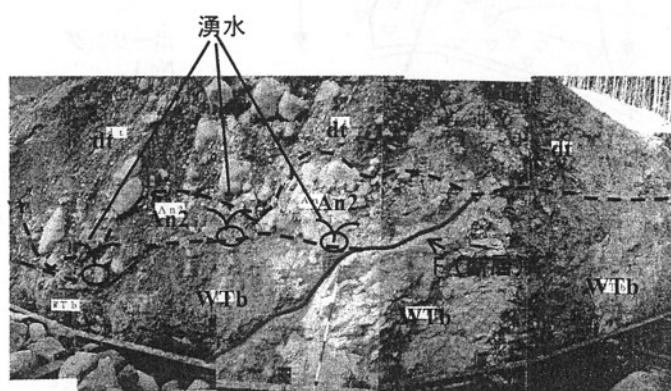
写真-3 崩壊地内の土留工床堀面にみられる断層

断層(F)より左側には湧水多く右側には湧水なし

かった（写真-3）。以上のこととは、斜面崩壊の誘因となったと考えられる崩壊地内での地下水流動方向を、難透水層である凝灰角礫岩(Tb)の上面分布形状が規制していたことを示唆するものであり、特に断層によって崩壊地上流側の難透水層分布高度が相対的に高かったために、地下水は崩壊地下流側に集められる状況で流動したと推定される（図-4）。

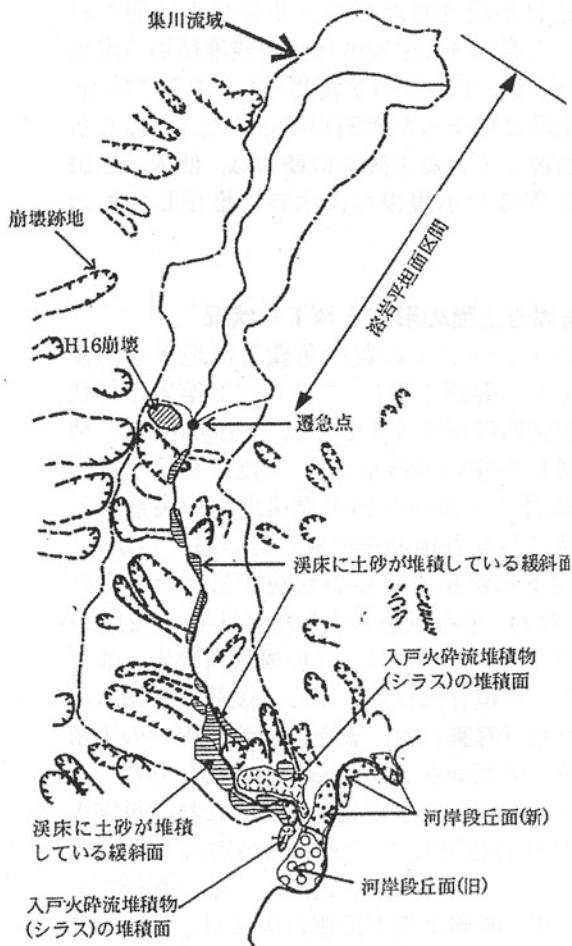
図-2 空中写真判読図

図-2 の空中写真判読図に示すように、今回の大規模土石流発生以前の集川の渓床には土砂が厚く堆積していると思われる緩斜面が中～下流域にかけて比較的連続的に分布している。また、この緩斜面の上方斜面、特に集川右岸側斜面には、肥薩火山岩類ステージ2の安山岩溶岩分布域内を崩壊頭部とする斜面崩壊跡地が多数読みとれる。

なお、空中写真判読では、ステージ2の溶岩が山地上部に広く分布している集川右岸側斜面では、溶岩分布域内を崩壊地頭部とする斜面崩壊跡地が多数みられるのに対し、ステージ1の凝灰角礫岩主体の左岸側斜面で判読される崩壊跡地は非常に少ない状況である（図-2）。

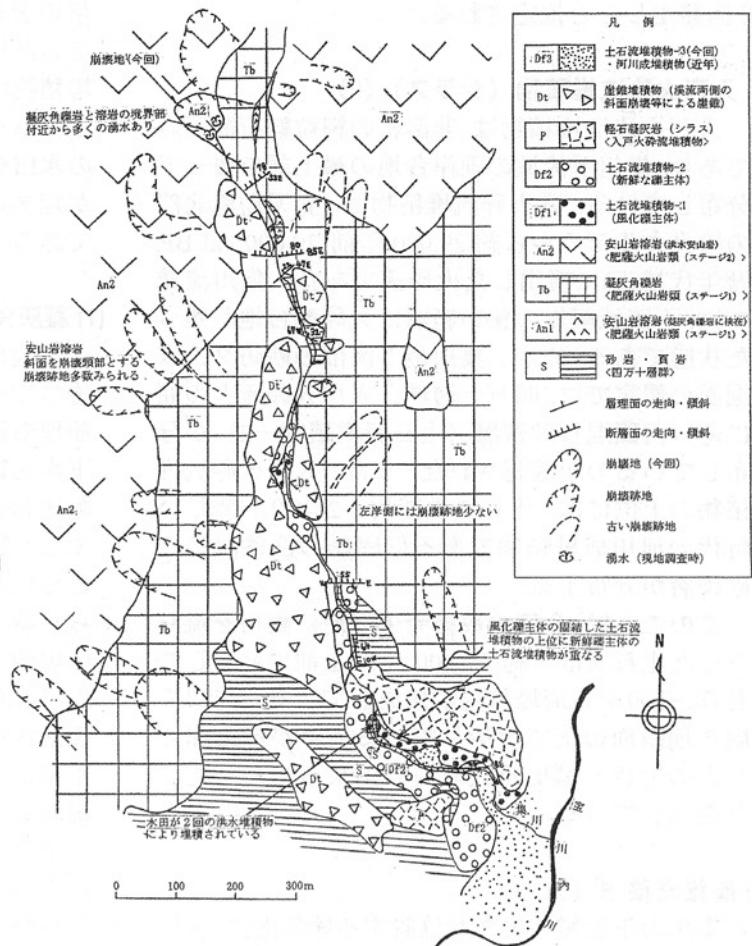
図-3 地質平面図

ステージ2の溶岩は、柱状節理や板状節理が発達する安山岩であり、集川流域では、右岸側(今回の崩壊が発生した側)の斜面では山地上部を構成して広く分布するのに対し、左岸側では、今回の崩壊地の対岸の山体上部に広く分布するものの、これより下流側の左岸側には殆ど分布しない(図-3)。今回の崩壊地では、下流側の側方滑落崖沿いには柱状節理が発達した硬質安山岩溶岩が分布するが、表層部には玉ねぎ状風化が顕著にみられる。また崩壊地中央部から上流側滑落崖に分布する安山岩溶岩は、風化が進んでいて土砂化や粘土化が顕著である。

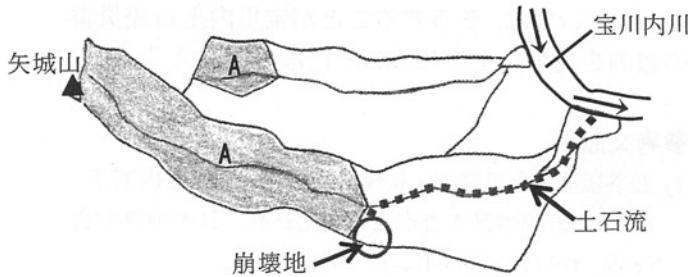
図-5 土石流が発生した集川とその東隣り渓流の遷急点より上流緩斜面の集水域(A)面積の違い

が規模の大きい土石流が生じた大きな要因と考え、上流部の集水域の広さを重視している。そこで、肥薩火山区の5万分の1地形図を用い、ほぼ溶岩原面にあたる基本的に緩やかな起伏をもつ地形面のうち、遷急点より上流側の集水域の面積が流域全体の面積の約50%以上を占める流域を抽出した（後述）。また、今回土石流が発生した集川と土石流が発生しなかった東隣の渓流とで遷急点より上流側の集水面積を比較すると、圧倒的に集川の面積が大きいことが分かった（図-5）。すなわち、土石流発生の重要な要因としては、単にその地区の雨量というよりも、1つの流域上流部の地下水かん養域の広さが重要であると考える。

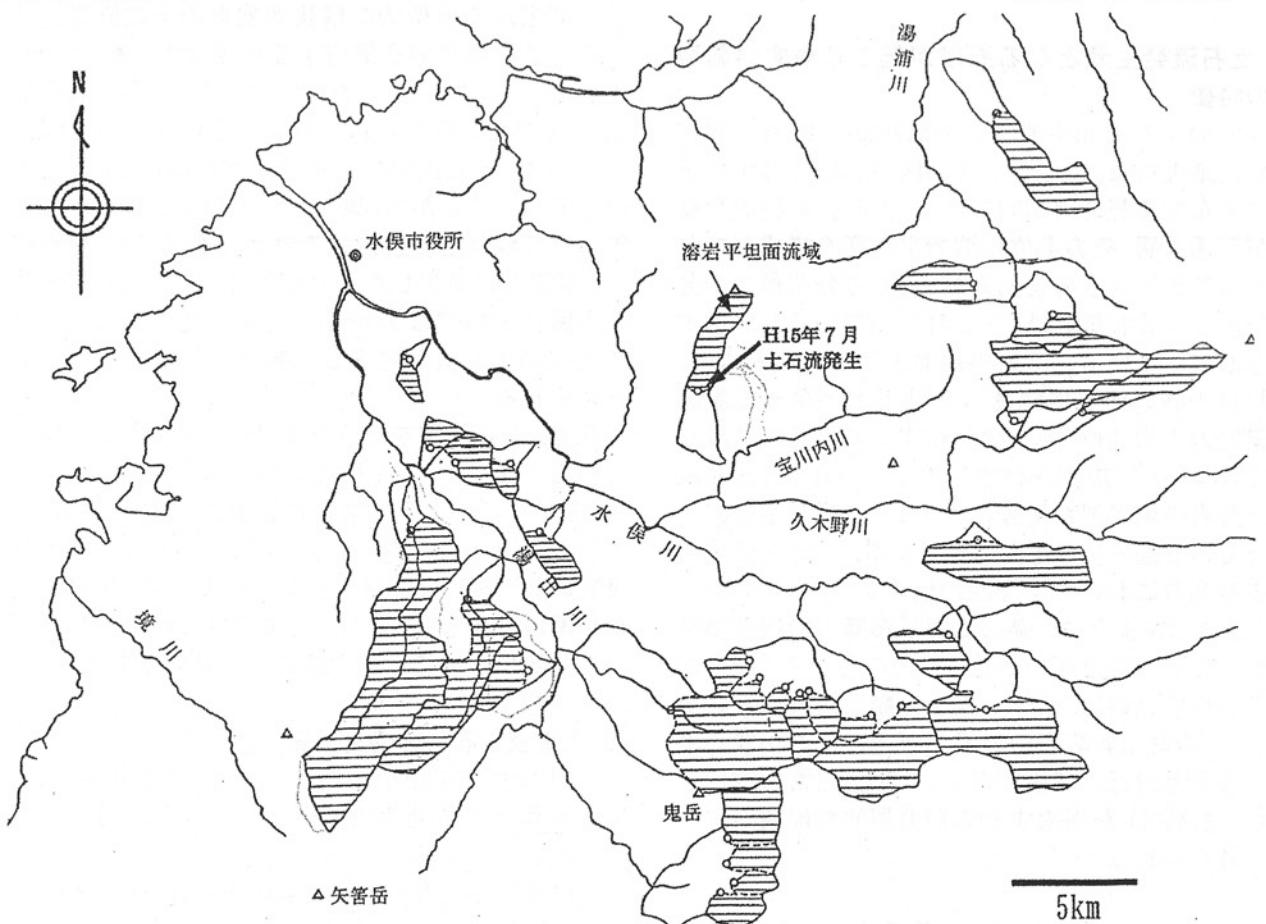
図-6 大規模土石流の発生が予測される渓流の分布

「肥薩火山区」として地形・地質状況が類似する宝川内川流域周辺域について、①～⑤のうち、公表されている地質図や市販の国土地理院発行の地形図で容易に判読できる①②⑤に基づいて、大規模土石流発生予測渓流を抽出し図-6に示した。その結果、水俣川水系および湯出川水系に限っても、大小約15箇所の該当地が見つかっている。これらの渓流に関しては、空中写真判読や現地調査によって上記③④をさらに確認する必要がある。もちろん、ここで示したすべての渓流において、宝川内と同等規模の被害がでるとは言えないが、今後の土石流災害を含めた土砂災害防止や軽減に向けては、これらの渓流を詳細調査必要対象渓流として優先度を上げるなどの配慮が望まれる。少なくとも、「肥薩火山
