2005年7月10日大分県九重町で発生した 土石流災害について

THE DEBRIS FLOW DISASTER IN KOKONOE, OITA PREFECTURE
ON JULY 10, 2005.

高岡広樹¹・橋本晴行²・疋田誠³・山崎一彦¹・寺脇学¹

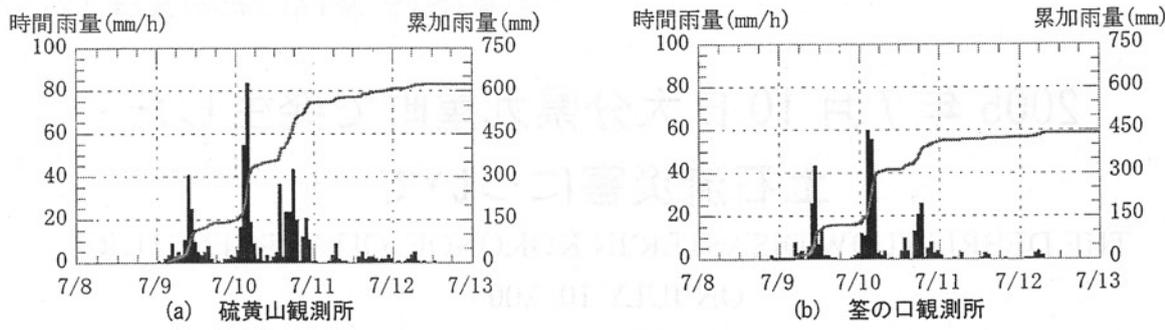
図-2 観測雨量

の雨量を図-2 に示す. 降雨は7月8日21時頃から降り始め, 翌9日になると次第に雨脚を強め10時前後にはピークに達し, 時間雨量約40mm/hとなった. その後一端は止んだが, 21時頃から再び降り始め, 翌10日になると強くなり, 特に硫黄山では, 3時から4時にかけて最大時間雨量84mm, 8日から12日ま

での総降雨量 625mm を記録した。9 日の降雨により土壌が飽和状態に近づいたと思われ、不安定な状態となり、10 日の 2 度目の豪雨により、各地で斜面崩壊が発生した。

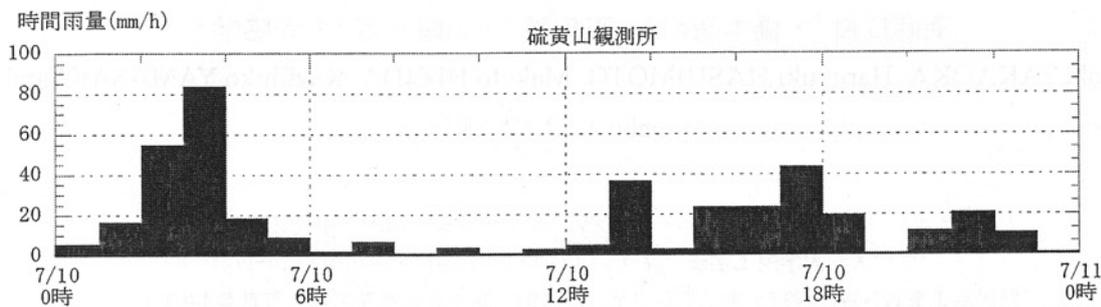
図-3 災害の経緯と行政機関の対応

図-3は、7月10日の硫黄山観測所における雨量と災害の経緯、行政機関の対応を時系列に表したものである。3時から4時にかけて各地で氾濫・浸水被害が発生したことが分かる。6時前後には流木による河道の閉塞や橋梁の破損・流出が観測されている。特に、豊後渡橋（図-1中+印）では、大量の流木が堰きとめられ、それにより豊後渡橋は破壊・一部流出した。最大時間雨量に対応するように3時前後から流域の各地で崩壊・土石流が発生し、それにより河道閉塞・氾濫が発生したことが伺える。

行政機関の対応を見ると、2時30分に大分気象台が日田・玖珠地域に大雨・洪水警報を発令した。大部分の災害は3時から4時の間に発生したものと推測されるが、九重町の災害対策本部設置は4時00分であった。ましてや、その災害に対する避難勧告発令はなかった。また、大分気象台が「九重町付近では、過去数年間で最も土砂災害の危険性が高まっ

ている。嚴重に警戒すること」と発表したのは4時25分であった。今回の災害は、深夜から未明にかけての突発的な豪雨が引き金となり発生し、また、上流と下流で降雨状況が若干異なったため、行政機関の対応が遅れたと考えられる。

災害発生の予測は困難であるが、住民が安全に避難できるように、早期の避難勧告発令が重要である。

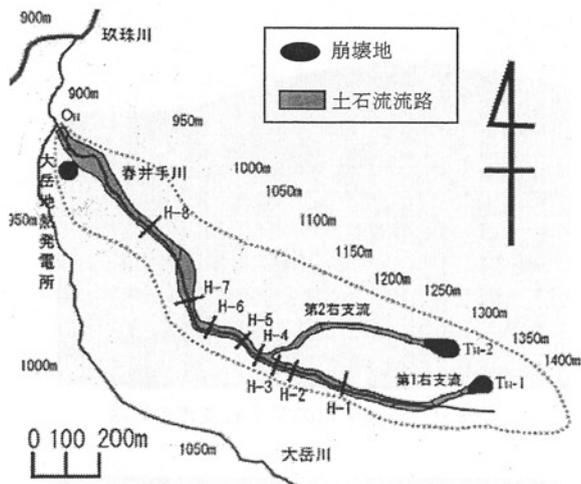
図-4 春井手川で発生した土石流の
流下状況の平面図

7月10日3時頃、春井手川において2箇所崩壊が発生し、崩壊土砂はそれぞれ土石流となって流下した。その結果、大岳川との合流点付近に位置している九州電力大岳地熱発電所の施設の一部が被災し、甚大な被害を受けた。図-4は、春井手川において土石流が流下した流路の平面図を示している。写真判読により崩壊部と土石流部を区分した。また、図-5は土石流の流路に沿って2500分の1の地形図より縦断面図を求めたものである。H-1からH-8は流路の横断面形状を測定した位置を示す。図-6にその横断面図を示す。

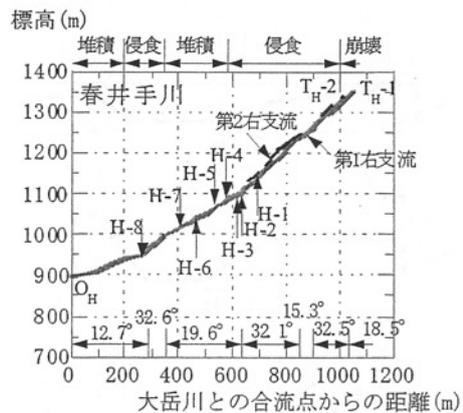
図-5 春井手川の縦断面図

現地調査によると、土石流は河道侵食と土砂堆積を繰り返し流下していた。縦断面図を見てみると、第1右支流と第2右支流の合流点付近で河床勾配が32.1°から19.6°に急減しており、その付近から下

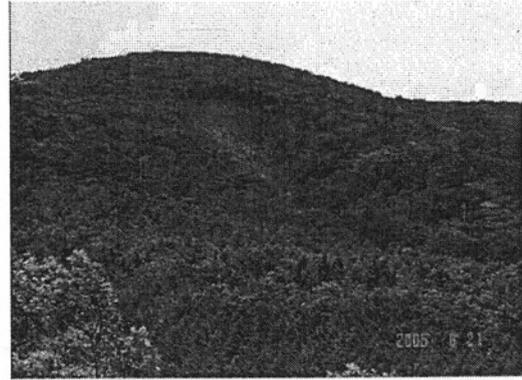
春井手川では、第1右支流と第2右支流のそれぞれで崩壊が発生した。第1右支流の崩壊を写真-1に示す。崩壊土砂はそれぞれ土石流化し、標高1100m付近で合流していた。

写真-1 春井手川の第1右支流の崩壊

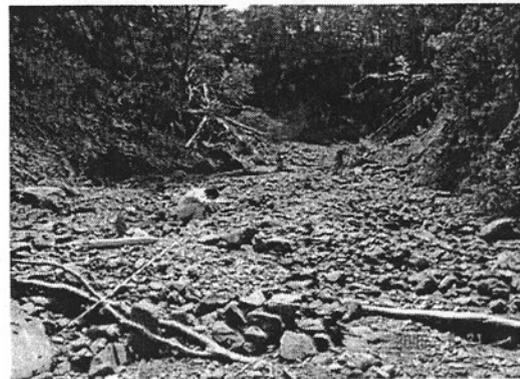
流で土砂堆積が認められた(写真-2)。さらに、大岳川との合流点から350m付近で再び河床は 32.6° と急勾配を呈し、土石流は河床と側岸を侵食しながら流下し、流路は深い谷地形を呈していた(写真-3)。合流点から300mまでの勾配は 12.7° を示し、土砂堆積が顕著であった。

写真-2 春井手川で発生した土石流の土砂堆積の状況(下流から上流方向を望む)

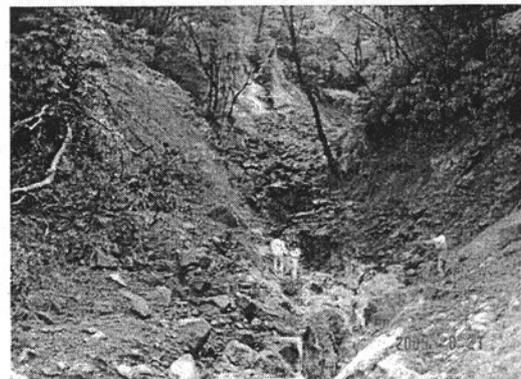
写真-3 春井手川で発生した土石流の河道侵食の状況(下流から上流方向を望む)

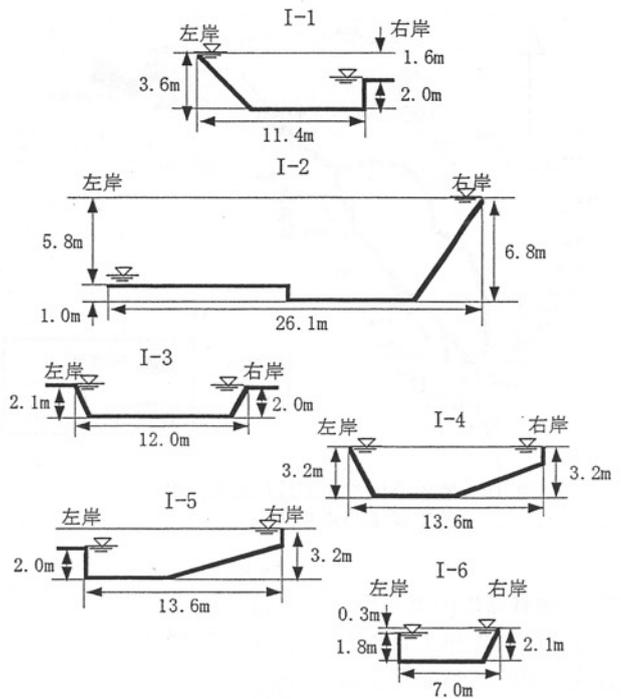
図-9 石原川で発生した土石流の
流路断面図

では、土石流により石原川が氾濫し、被害を受けた
(写真-5). I-4, I-5 の断面図を見ると、下流の I-5
の方が I-4 に比べ、左岸の堤防が低く、断面積が小

さくなっていることが分かる. そのため、I-4 より
下流で氾濫が発生した. 住民によると、10日2時半
から3時半の間に氾濫が発生したようである.

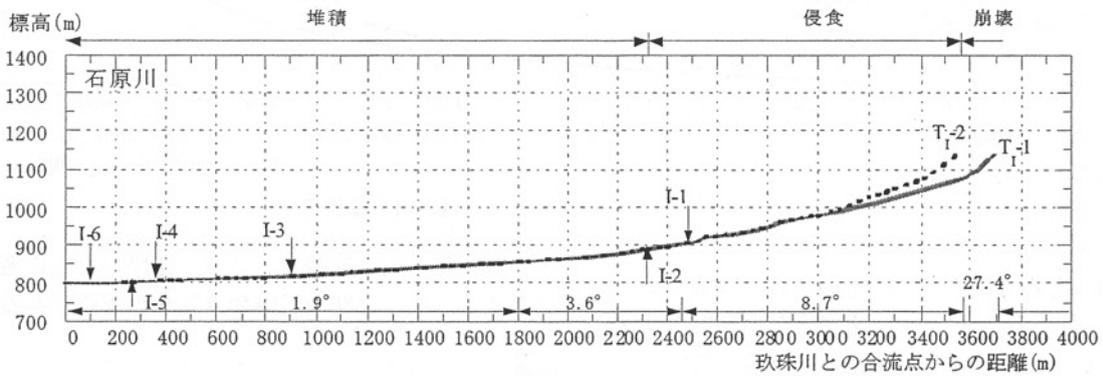
図-8 石原川の縦断面図

縦断面図を見ると、春井手川に比べ、比較的緩勾配の河川であることが分かる。現地調査によると、I-1付近では、河道の侵食が顕著であった。I-2から下流で土砂堆積が確認され、堆砂勾配は $1.5\sim 2.2^\circ$ であった。

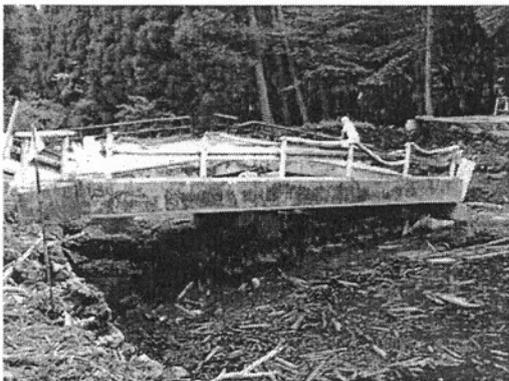
さらに下流のI-3地点には、石原橋があったが、上流から大量の流木が流下し、流木の閉塞により石原橋は破壊され、一部流出した(写真-4)。また、玖珠川との合流点付近に位置している狭間地区の集落を示す。

写真-4 破損した石原橋
(上流から下流方向を望む)

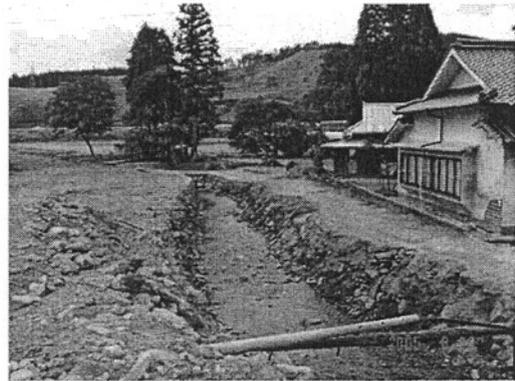
写真-5 石原川と玖珠川との合流点付近の状況
(上流から下流方向を望む)

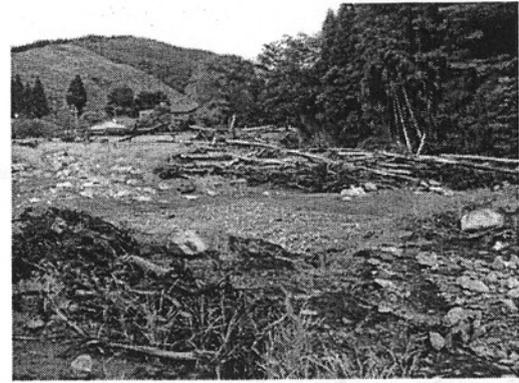
写真-6 土砂堆積により埋没した田畑 (地蔵原川)

地蔵原川では、涌蓋山頂付近で発生した崩壊が土石流となって流下した。縦断面図を見ると、天ヶ谷貯水池から1400mまでは勾配 2.4° と緩勾配を示し、土砂堆積が顕著であった。天ヶ谷貯水池から800m付近に地蔵原地区の集落があったが、土石流はその集落にまで達していた。この付近では、勾配 4.7° で土砂が堆積しており、田畑が完全に埋没していた(写真-6)。さらに、現地調査時には大量の流木が残留していた。
