2005年9月6日台風14号による宮崎県の土砂災害

SEDIMENT-RELATED DISASTERS CAUSED BY TYPHOON No.14 ON SEPTEMBER 6th, 2005, IN MIYAZAKI PREFECTURE

谷口義信
Yoshinobu TANIGUCHI

応用地質株式会社宮崎支店 (〒880-0824 宮崎市大島町山田ヶ窪 1915-3)

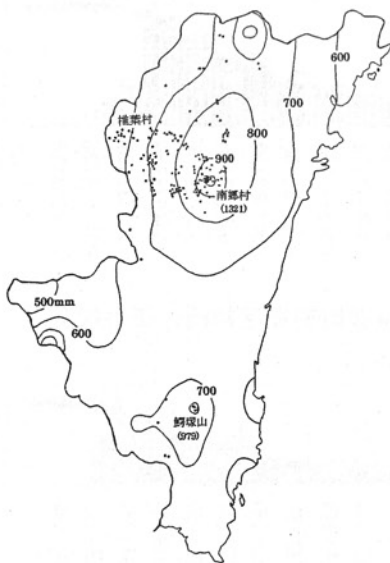
図-3 台風 14 号の降雨量分布と崩壊分布図

2005 年 9 月 6 日の台風 14 号による連続降雨量と崩壊分布を示したものが図-3 である。同図から明らかなように，宮崎県の降雨量分布には 4 箇所の強雨域がみられる。ただ，県北部の日の影町，南西部のえびの高原は極めて局地的な豪雨となっている。これに対し，美郷町南郷区から椎葉村にかけて非常に広い強雨域が形成されている。台風 14 号の日雨量，時間雨量はいずれもそれほど大きなものではない。その特徴は土砂災害の危険性が高くなるといわれる強雨が非常に長時間続いたことである。特に美郷町南郷区神門では時間雨量

30mm が 16 時間も続いている。その他椎葉村清水岳中継局では 1451mm の連続降雨量を記録している。そのため特に椎葉村，美郷町南郷区では表層崩壊はもちろん，図-4 に示すように大規模な崩壊が集中した。

一方，県南西部のえびの高原でもこれに匹敵する降雨があったが，ここでは崩壊は非常に少ない。こ

れは火山地域では斜面の透水性が高いため，時間雨量が小さい場合は飽和層が形成されにくく，崩壊が起こらなかったことによるのではないかと考えられ

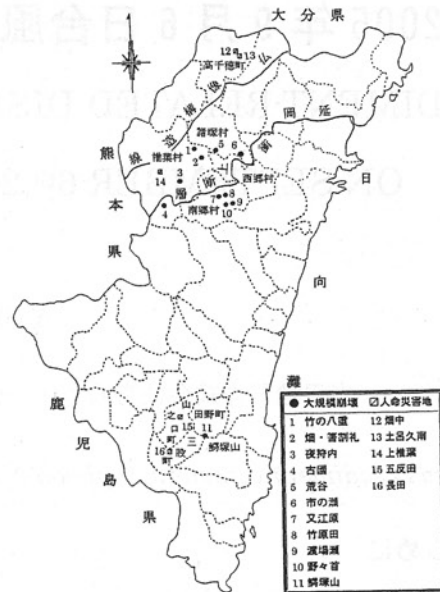
図-4 宮崎県の断層・構造線と台風 14 号による大規模崩壊地と人命災害地

る。県北部の大規模崩壊についてみると，ここでは断層・構造線で発生していることがわかる。こうしたところは地質的に脆弱で，従来からも崩壊の危険性が高いといわれてきた¹⁾。今回はこれに台風 14 号による強雨が重なったことが大規模な災害発生と密接に関係していると考えられる。さらにこの災害のもう一つの特徴は，きわめて大きな連続雨量があったため，河川水位が異常に高くなり，耳川や一ツ瀬川の地すべり性地形側岸の内湾側山脚部が激しい水衝作用を受け，河岸脚部が大きく侵食されて不安定となり，地すべり活動を誘発し，100 万 m³オーダーの大規模崩壊が複数発生したことである。また椎葉村ではライフラインが壊滅し，一時孤立状態となったことも今回の災害の大きな特徴である。

2005 年台風 14 号により人命災害が宮崎県では北部で 3 箇所、南部で 2 箇所発生し (図-4)、11 名が亡くなった。これら人命災害の特徴は崩壊発生地点から人家までの距離が非常に短いこと、十分な避難がなされていなかったこと、崩壊はいずれも小規模であったことである。以下、県北部と南部に分け、それぞれの実態および発生原因について述べる。

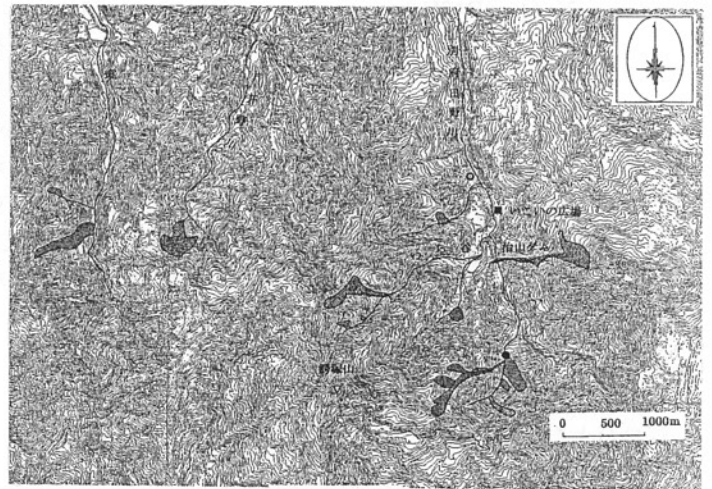
図-7 鰐塚山の大規模崩壊地

鰐塚山ではピーク雨量時（47mm/h）の午前 8 時 30 分～9 時の間に、図-7 に示すように別府田野川（流域面積 A=15.519km²、土石流流出区間の平均河床勾配 I≒1/10）、片井野川（A=7.762km²、I≒1/11）、境川（A=6.327km²、I≒1/8）流域で大規模な崩壊・土石流が発生した。鰐塚山ではこの他にも南斜面の広渡川流域で大規模崩壊が発生している。別府田野川本流で発生した最大規模の崩壊を写真-1 に示す。宮崎県の調査結果によると、別府田野川、片井野川、境川の全崩壊土砂量は 626 万 m³（別府田野川 383

万 m³、片井野川 96 万 m³、境川 147 万 m³、最大規模の崩壊は別府田野川本流の東側分岐溪流源頭部で発生し、崩壊土砂量は 119 万 m³、残土量は 320 万 m³（別府田野川 217 万 m³、片井野川 51 万 m³、境川 51 万 m³）、不安定河床堆積量は 259 万 m³（別府田野川 164 万 m³、片井野川 45 万 m³、境川 50 万 m³）となっている⁴⁾。

崩壊直後別府田野川東溪流と西溪流の合流点のところ（図-7 の●印の地点）には天然ダムが形成され

た（堤高 18m, 下流法尻から天端までの距離 60m, 平均法勾配 17°, 土壌硬度 0.85kg/cm², 空隙率 63.5%, 透水係数 6.9×10⁻³cm/s). この天然ダムに対して左岸側に排水路が開鑿され, 破堤は回避された. 発生から 20 日以上経過した時点でも河床堆積物はまだ比較的高い流動性を保持していた(9月28日測定の場合含水率 17.5%). 河道には当時多量の流木が滞留していたが, これらは早急に除去された. なお鱈塚山では 1939 年にも大崩壊が発生している.

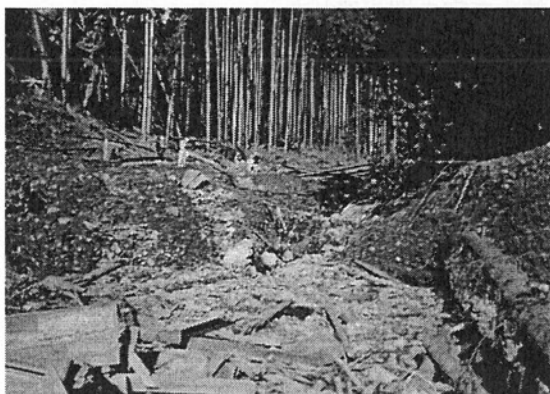
写真-2 高千穂町土呂久南の土石流

高千穂町では畑中と土呂久南の 2 件の人命災害が起こった。畑中は裏山の崖錐堆積物の崖崩れで、古い畑地跡の崩壊である。ここでは 1 名が亡くなった。崩壊地の右側滑落崖のところに流水の痕跡が見られることから、斜面上部の表流水がこの旧畑地から多量に浸透したと考えられる。一方、土呂久南の崩壊は沢の源頭部の山腹崩壊である。斜面勾配は $30^\circ \sim 35^\circ$ で、難透水性の火山灰層 (土壌硬度 $3\sim 4\text{kg/cm}^2$) の上の崖錐堆積物 (土壌硬度 $0.5\sim 0.7\text{kg/cm}^2$) が豪雨時に多量の水を含んで崩壊したと思われる。この沢には写真-2 に示すように中央部に幅 1m 程度の流路があって常時流水があることから、豪雨時にはかなり多量の流水があったと考えられる。そのため崩壊土砂はこの流路の水を取り込みながら土石流となって、約 300m 流下して民家を襲い、4 名が亡くなった。しかし沢の流水量が崩壊土砂を完全に土石流化するには不十分であったものと思われ、残留

堆積物には液体化できず、塑性状のものもみられた。椎葉村上椎葉では土石流により 3 名が亡くなった (写真-3)。これは県道擁壁脚部からの斜面崩壊であり、砂岩風化層上の崖錐堆積物とその境界面ですべ

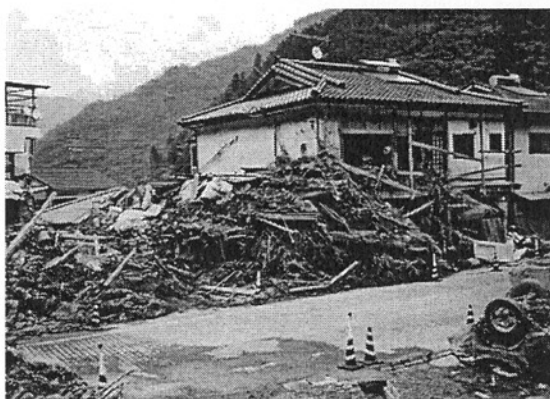
写真-3 椎葉村上椎葉の土石流

って崩壊したものと思われる。ここでは以前から道路擁壁脚部の斜面で変形が起こっていたものと思われる。県道のガードレールが崩壊以前既に約 30cm 下がっていたのと、谷側の路肩に約 20m にわたって亀裂が入っているのが確認された。豪雨時にはこの亀裂から、多量の路面排水が浸透していったものと思われる。崩壊斜面露頭の砂岩層のところには湧水跡がみられた。この被災地は椎葉村のこれまでの歴史の中で一度も災害を受けたことのないと言われたところであるが、この直ぐ隣接地 (約 100m 南) では前年に土石流が発生し、農協の倉庫が被害を受けていることから、やはりここも危険地域といえよう。
