# 2005年9月台風14号に伴う宮崎県鰐塚山北麓の土砂災害状況と斜面崩壊の特徴

## SLOPE FAILURE DISASTERS IN NORTHERN SLOPE OF MT.WANITSUKA DUE TO HEAVEY RAINFALL BY THE TYPHOON0514 IN MIYAZAKI PREFECTURE

古閑美津久<sup>1</sup>・笠原拓造<sup>2</sup>・宇城輝<sup>1</sup>

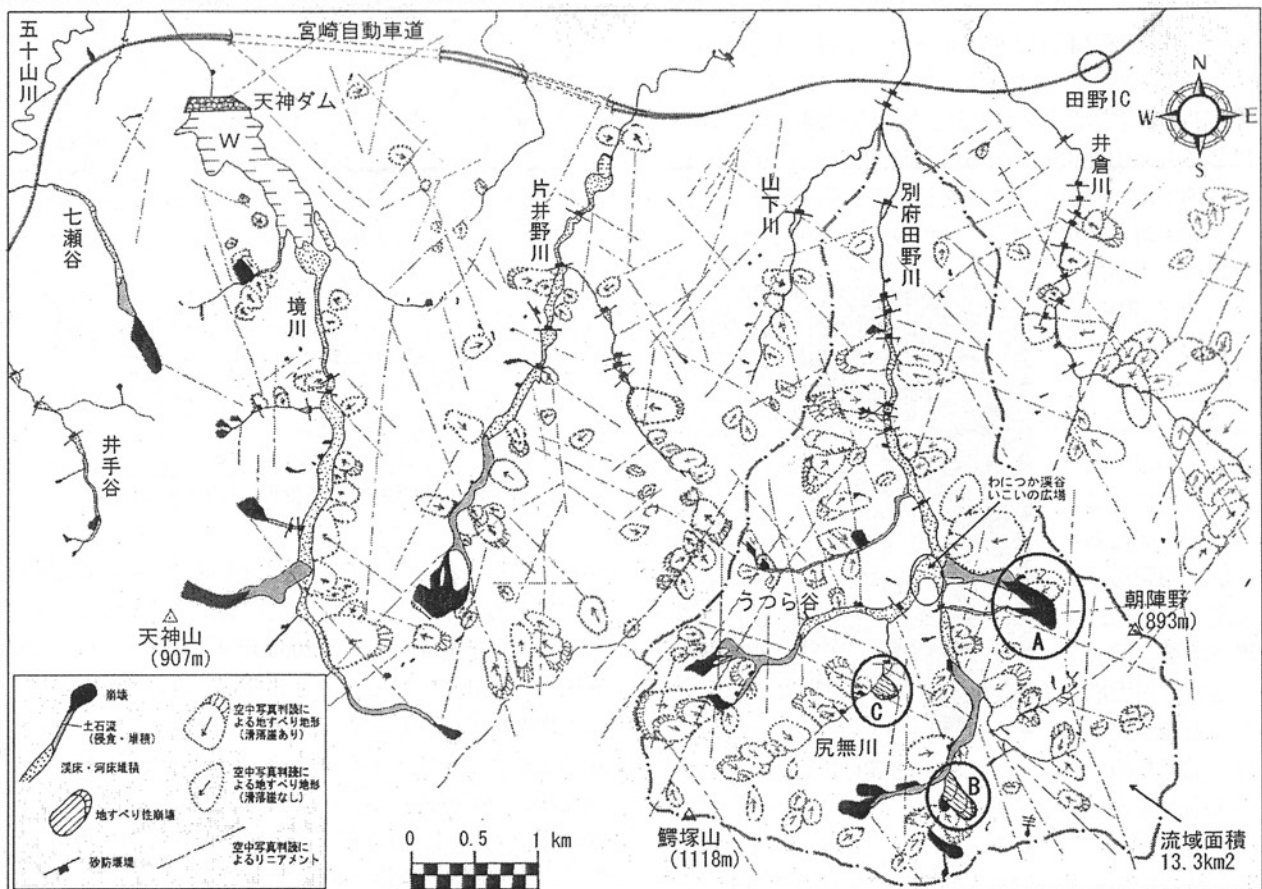
図-4 空中写真判読による土砂災害状況図

この地域は別府田野川、山下川、片井野川、境川、七瀬谷、井手谷の6流域よりなり、流域面積は別府田野川が13.3km<sup>2</sup>で最も大きい。地域内で斜面崩壊は約99個（河岸崩壊は除く）判読されるが、各溪流とも源流部斜面で崩壊面積1万m<sup>2</sup>以上（空中写真判読図による計測、以下同じ）の大規模崩壊が発生していることが特徴であり、その数は15個に達する。特に片井野川上流と別府田野川上流部のものは崩壊面積が約10万m<sup>2</sup>に達する大規模な崩壊である。

別府田野川流域の現地踏査で、急斜面部（斜面傾斜30°以上）が崩壊し崩土が土石流となって崩壊地から流出した「崩壊」（図-4中のAなど）、緩斜面（斜面傾斜30°未満）で発生し、頂部に滑落崖、崩壊面に残土状の地すべり土塊が残存する「地すべり性崩壊」（図-4中のB、Cが該当）が存在することを把握した。地すべり性崩壊の明確な定義はないが、本報告では主に発生した斜面の傾斜と崩壊後の地形特性で区分した。地すべり性崩壊の特徴は崩土が崩壊面にとどまり下流へ流出していないことであり、今後の砂防対策上留意する必要がある。

本地域では空中写真判読で地すべり地形が多く判読されるほか (図-4)、別府田野川流域の現地踏査で地すべり性崩壊の存在が確認された (図-4 中の B, C など)。地すべり性崩壊は、概ね斜面傾斜 30° 未満の緩斜面で発生し、頂部に滑落崖が存在すること、すべり面の存在が推定されること、崩土が地すべり土塊状で現地に残留すること、地形的に地すべり地形を呈することなどが特徴である (表-3)。

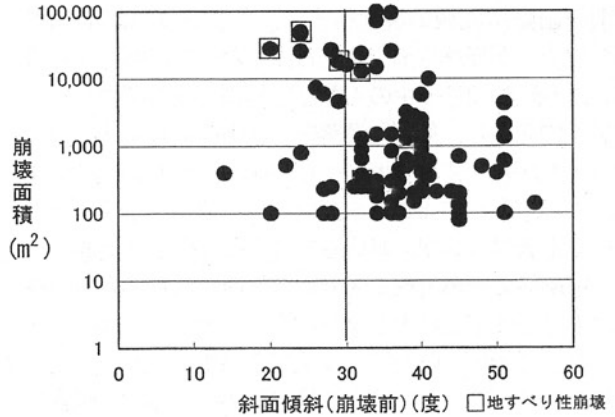
図-9 崩壊面積と崩壊前斜面勾配

斜面傾斜(地形図から測定した崩壊前傾斜)と崩壊面積との関係を図-9 に示す。斜面傾斜が大きくなると崩壊面積は小さくなる傾向があるようであるがバラツキが大きい。空中写真判読や現地踏査で「地すべり性崩壊」と判定された 6 個の崩壊は、より緩い斜面で発生した傾向は認められるが、斜面傾斜 30° 以上のものもある。

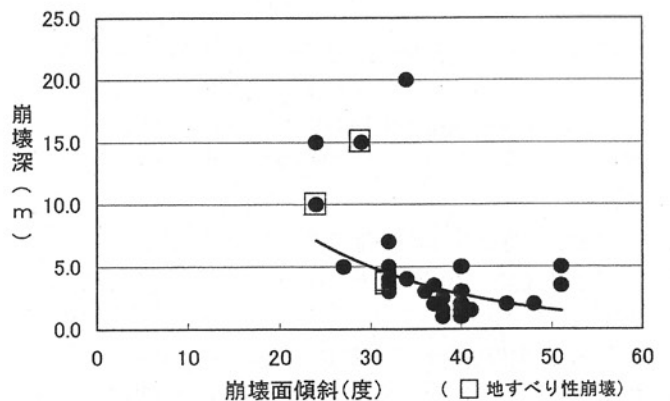
図-10 崩壊面傾斜と崩壊深

崩壊深は 5m 以下、崩壊面傾斜は 30° 以上が多い。また、崩壊面傾斜が大きくなると崩壊深は小さくなる傾向が見られる。特に地すべり性崩壊は崩壊面傾斜が緩く、崩壊深が大きい傾向がある。

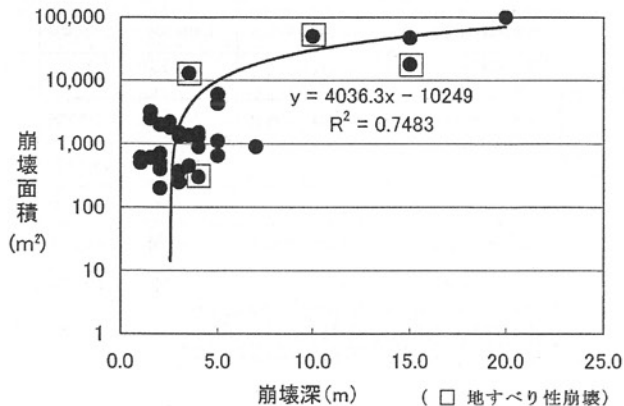
図-11 崩壊面積と崩壊深の関係

した崩壊深は良い相関を示し、相関係数 0.865 と良好である (図-11)。特に地すべり性崩壊の相関は良い。

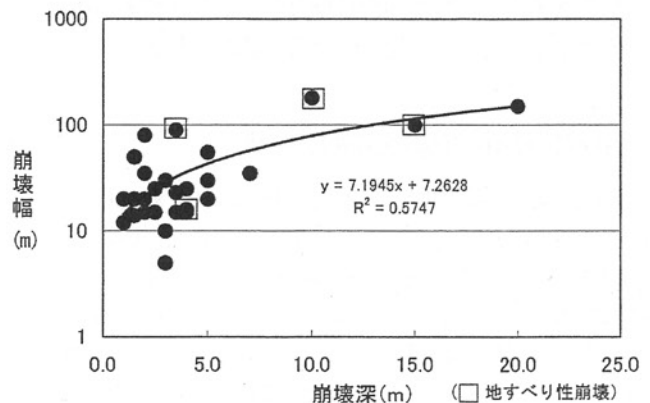
図-12 崩壊幅と崩壊深の関係

崩壊幅と崩壊深の関係は概ね比例相関があり、相関係数は 0.758 となった (図-12)。崩壊深は崩壊幅の約 7 分の 1 ということになる。地すべりでは、すべり面深度(D)と地すべり幅(W)との相関がよく、横断形状比 (W/D) = 4~10 の範囲にあることが指摘されており<sup>10)</sup>、本地域

も同様な結果である。なお当調査は崩壊を主対象としているが、中でも地すべり性崩壊が特に相関が良い。この関係はより多くのデータで実証する必要があるが、空中写真判読で崩壊幅を求めれば、この関係を利用して崩壊深を求め、崩壊土量の概量が推算可能ということなる。

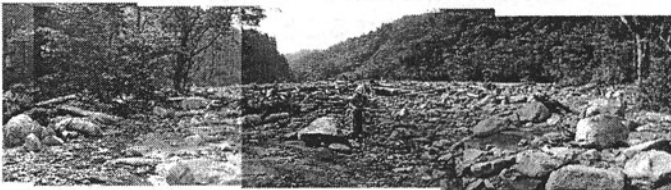
本域で最大の流域である別府田野川流域では面積1万m<sup>2</sup>以上の崩壊が9箇所発生し、特に朝陣野西斜面の崩壊（図-4のA）は幅150m、長さ300m以上、深さ5~30mの大崩壊で土石流となって流下した。本流源流部斜面、うつら谷などでも崩壊・土石流が発生し、うつら谷、本流、崩壊地Aの3溪流の合流点から約2km下流に渡って土砂が流出し、宮崎自動車道の南約1.5kmにある砂防ダムでほぼ止まっている。流出土砂の堆積厚さは、樹木や砂防ダム、道路などの埋没状況から5~6mと推察され、河道幅は約60mに拡大した（写真-1）。地すべり性崩壊が2箇所存在し、崩壊残土（地すべり土塊）が現地に残留している（写真-2）。

写真-1 別府田野本流の土砂堆積状況(合流点の1km下流)

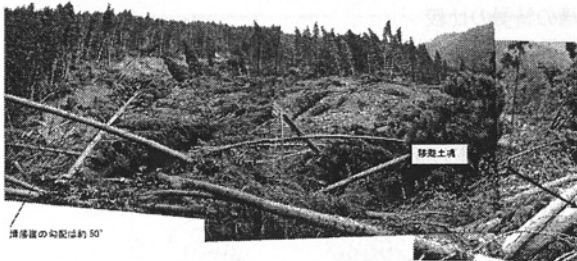
地すべり性崩壊の発生原因は明確ではないが、地すべりとなりやすい地形の場合（緩傾斜面）と豪雨による地下水水位（間隙水圧）の上昇が考えられる。また、地すべり地形の下部（脚部）の河岸洗掘などによる崩壊も斜面の不安定化をもたらし、地すべり発生誘因となる。

写真-2 尻無川の地すべり性崩壊(図-4のC), 左の崖は滑落崖

頂部付近の滑落崖から再崩壊し崩壊拡大の恐れがある点で砂防対策上留意が必要である。
