2004年10月新潟県中越地震による斜面災害と 斜面对策工

THE SLOPE FAILURE AND THE SLOPE PREVENTION WORKS DUE TO THE MID NIIGATA PREFECTURE EARTHQUAKE IN 2004

平田 文¹

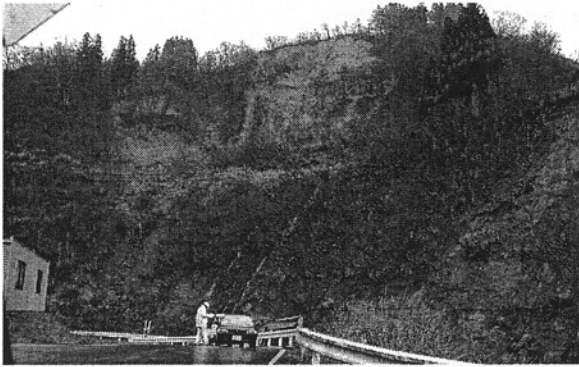
斜面崩壊については,千木良³⁾は①地すべり,②深層の崩壊,③表層崩壊,櫻井他⁵⁾は①表層崩壊,②深層崩壊,③岩盤崩壊と,三区別している.特徴は,①表層崩壊箇所は斜面勾配が大きく,斜面上部から中部に湧水が認められ,面積的には,大規模から小規模と多様であり,調査時点(2004年)では根茎などの消失により,更に拡大することが推定されること(写真-1).②地すべり箇所については斜面勾配が小さく,斜面最下部に湧水が比較的多量に認められるが,崩壊して安定な状態と推定されること(写真-2).③岩盤崩壊箇所についてはすべり面が明確であり,地質の堆積環境に影響され,堆積層境ですべりが発生しており,また,褐色になっており,酸化が著しく,更に新しいすべりが発生するには,時間的経過が必要であることである(写真-3).

写真-1 表層崩壊 (2004/11/27)

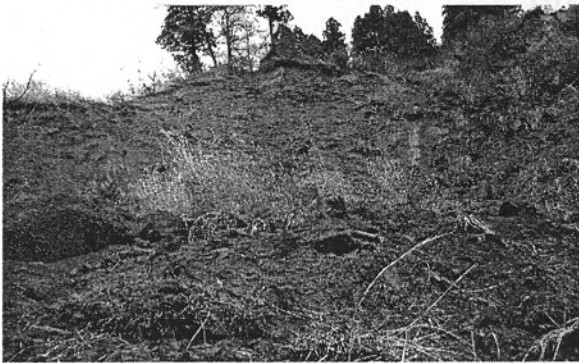
写真-2 地すべり (2004/11/27)

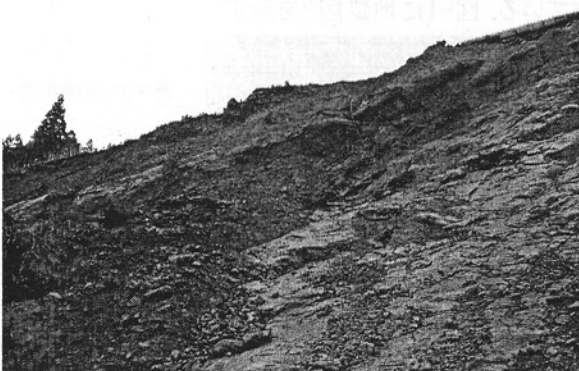
写真-3 岩盤崩壊 (2004/11/28)

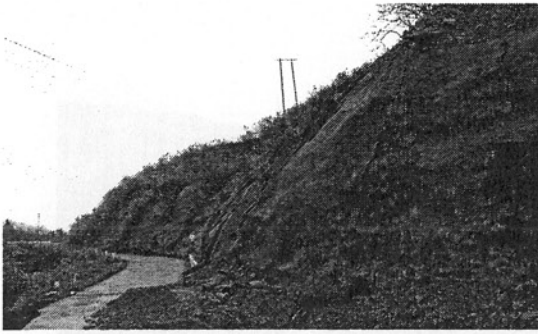
工、吹付け法枠工、集水井工、抑止杭工、吹付け法枠工+切土補強土工、井桁組擁壁工などである。例を次にあげる。①吹付け工・表層崩壊例(写真-4):周囲に表層崩壊を発生しているのり面はのり面保護工が施工されていないが、吹付け工が施工されている所の崩壊は面積的に極小さい。②吹付け法枠工・表層崩壊例(写真-5):施工中に地震の影響を受けたものであるが、吹付け法枠が吹付けまで完了した箇所については、なんと崩壊せず、型枠だけの箇所は崩壊した。③集水井工・地すべり地例(写真-6):地すべり地であるが、周囲はほとんど地すべりの影響を受けているが、この集水井工の効果と蛇かご工などで、地山からの排水が完全であれば、地震の影響をさほど受けなかったと考えられる。④雪崩柵工・表層崩壊例(写真-7):保護工ではないが、斜面(のり面)部に人工的に手を加えると、崩壊は最小限に留まると考えられる。⑤抑止杭工・地すべり地例(写真-8):地すべりを起こし、移動土塊が水を含み流動化し、杭間を中抜けした例であるが、今回の新潟県中越地震での斜面災害のなかの地すべりは、地盤条件がほとんどこれと相似している。⑥吹付け法枠工+切土補強土工・岩盤崩壊例(写真-9):岩盤崩壊であるが、崩壊面が深部で発生し、対策工が機能を果たさなかった例である。上記のように、のり面保護工・対策工の例をあげたが、基本的な考え方は次のフロー⁷⁾図による。

写真-4 吹付け工(2004/11/27)

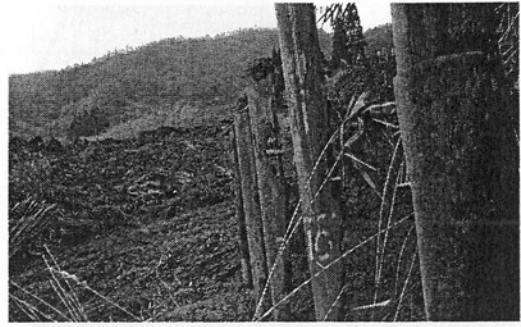
写真-8 抑止杭工(2004/11/27)

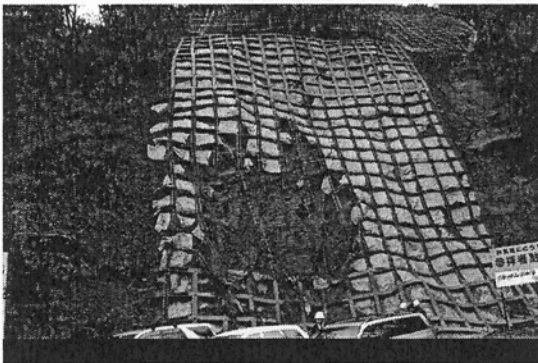
写真-5 吹付け法砕工(2004/11/28)

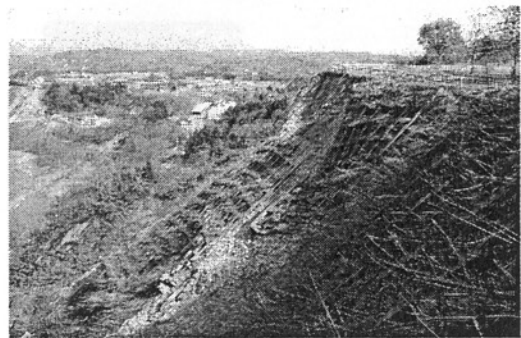
写真-9 ずり落ちた吹付け法砕工(2004/11/28)

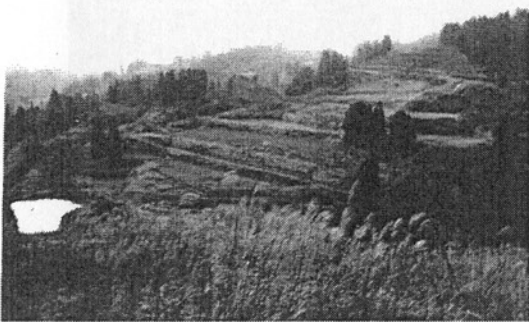
写真-6 集水井工と蛇かご工(2004/11/27)

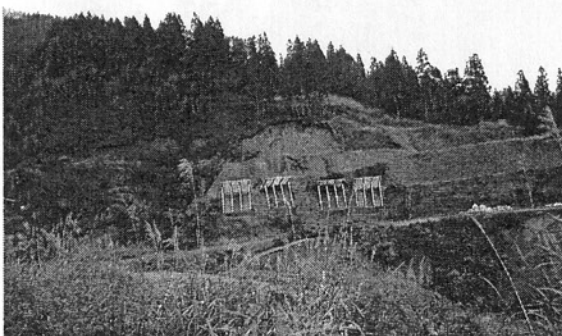
写真-7 雪崩防止柵工(2004/11/27)

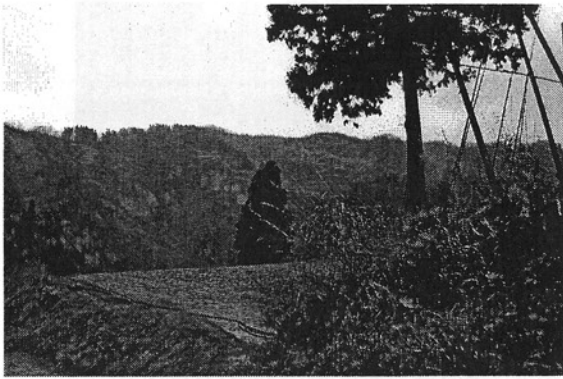
しかし、2005年5月13～15日の融雪後の斜面崩壊の進行は、想像していたよりは緩慢であり、地震後の斜面形態と若干相違するという程度である。写真10と11、写真12と13、写真14と15、写真16と17で比較する。

写真-10 地震後の遠望(2004/11/27)

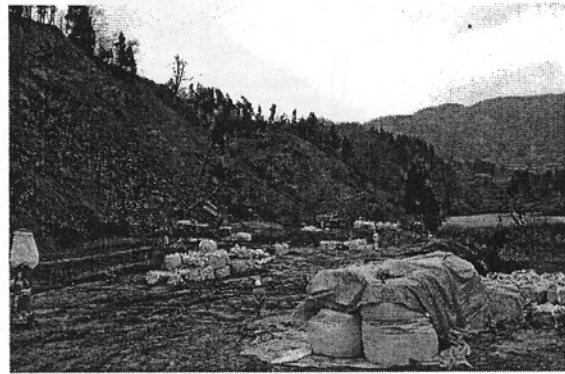
写真-14 地震後の表層崩壊(2004/11/27)

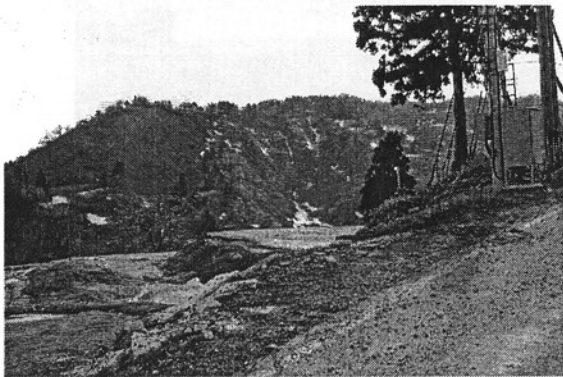
写真-11 融雪後の遠望(2005/05/13)

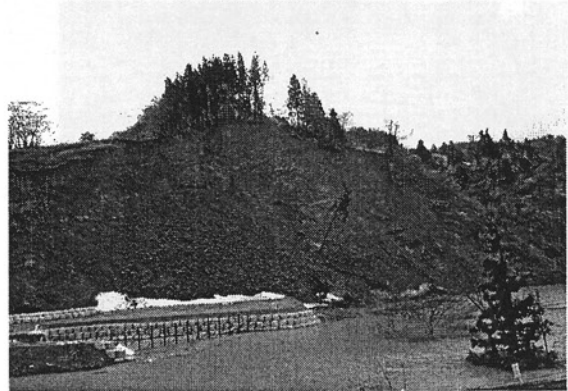
写真-15 融雪後の表層崩壊(2005/05/13)

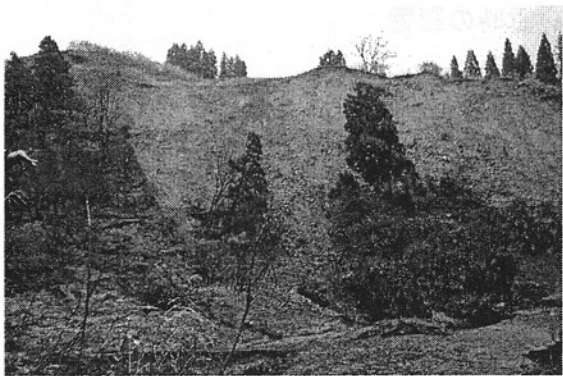
写真-12 地震後の表層崩壊(2004/11/27)

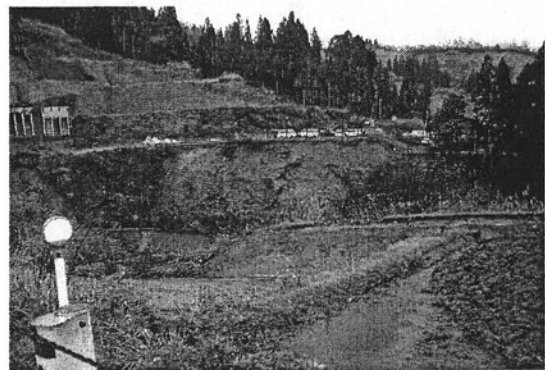
写真-16 地震後の雪崩防止柵(2004/11/27)

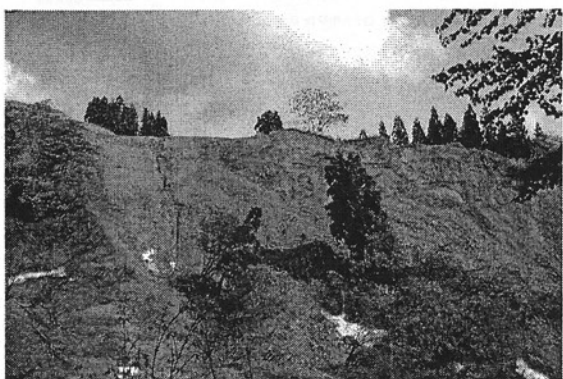
写真-13 融雪後の表層崩壊(2005/05/13)

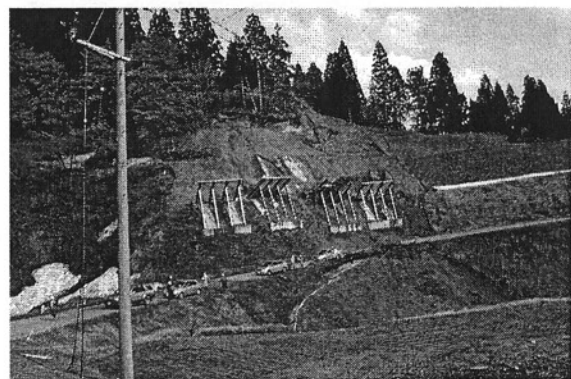
写真-17 融雪後の雪崩防止柵(2005/05/13)
