2005年台風14号により発生した 大分県竹田市における斜面崩壊

LANDSLIDES IN TAKETA, OITA PREFECTURE CAUSED BY TYPHOON 0514

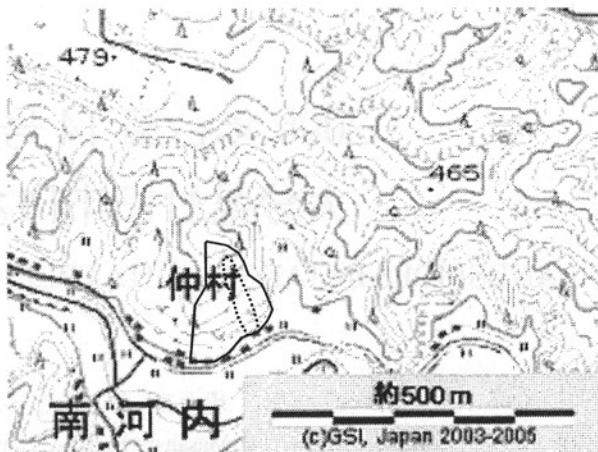
図-3 南河内地区における崩壊斜面周辺の地形図

南河内地区周辺の地形図を図-3に示す。図中の実線および点線で囲んだ領域は、崩壊斜面を含む集水域と崩壊地を示している。集水面積は0.02 km²程度と大きくない。地形図で見ると、崩壊が発生した斜面は谷部ではなく、どちらかというと尾根地形の下部に位置していることがわかる。また、斜面勾配も大きくなく、一般的に崩壊が起りやすい急斜面ではない。このような特徴が見られる斜面において、9月6日11:30頃に発生した崩壊により、斜面下流端部にあった人家2棟が破壊され、住民2名が行方不明となった。写真-1は崩壊跡地を斜面下方から上方に向って撮影したものである。崩壊形状は、長さ120m、幅30m、最大深さ10m、斜面勾配は18°である。崩壊跡地には所々、V字型をした岩盤が露出しており土層の浸透水が基岩の谷部に集中しやすい形状を示している。緩勾配であるにもかかわらず、斜面崩壊が発生したのは、このような基岩の集水地形と長期にわたる降雨に起因するものと思われる。これらのこととは同時に、比較的深い形状の崩壊を発生させる原因になったものと考えられる。

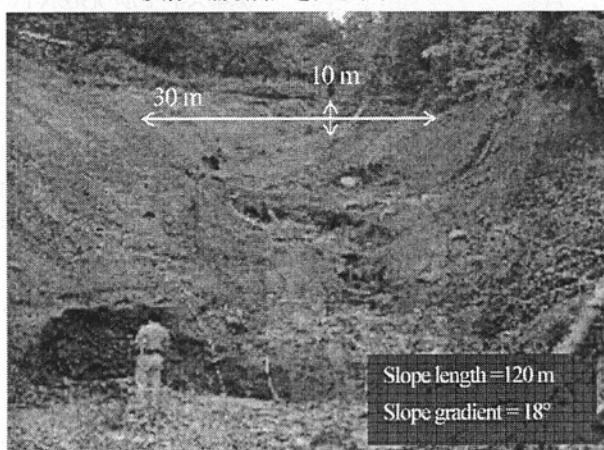
写真-1 南河内地区の斜面崩壊跡地 (2005.10.26撮影)
Slope length = 120 m
Slope gradient = 18°

比較的安定していた土塊がはじめに崩壊し、支えを失ったことで、飽和度の高い上部の土塊が崩壊し、一気に流下したのではないかと想像される。また、崩壊発生直前に、通常は透明な湧水が白濁していたとのことである。現地調査においても、崩壊の下端部(写真-1の左下)に土中パイプと見られる構造の開口部(直径1m程度)が見られ、このような土中パイプを通した選択流路が崩壊発生に何らかの影響を及ぼした可能性も考えられる。

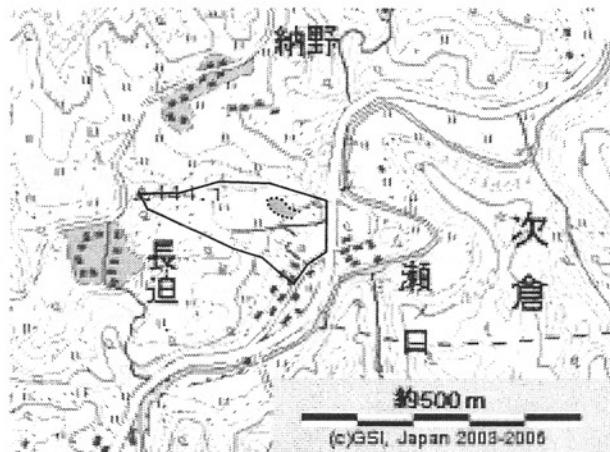
図-4 瀬の口地区における崩壊斜面周辺の地形図
(実線は崩壊斜面を含む集水域、点線は崩壊地)

瀬口内地区周辺の地形図を図-4に示す。図中の実線および点線で囲んだ領域は、崩壊斜面を含む集水域と崩壊地を示している。集水面積は0.05 km²程度である。南河内地区と同様に斜面勾配は大きくない。9月6日14:00頃、斜面崩壊が発生し、流下土砂により人家数棟が被災した。人的な被害は無かったようである。写真-2は崩壊跡地を斜面下方から上方に向って撮影したものである。崩壊形状は、長さ55m、幅30m、最大深さ15mである。災害発生前の斜面は、田畠や杉林から成り、階段形状であったため、部分的な勾配変化が大きいが、斜面全体としては25°程度の勾配である。崩壊跡地には、岩盤が露出し

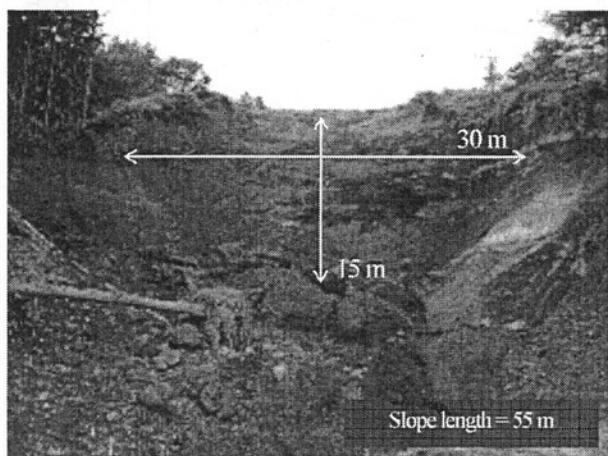
写真-2 瀬口地区の斜面崩壊跡地 (2005. 10. 26撮影)

ている部分が見られ、崩壊跡地全体としてはVもしくはU字型の基岩形状をしており、やはり基岩谷部に浸透水が集中する岩盤地形であったといえる。住民の目撃証言によると、斜面は一度に崩壊したのではなく、3~4回に分けて下部から段階的に崩壊し、全体の崩壊に要した時間はおよそ30秒程度であったとのことである。崩土は、土塊としてではなく、きわめて流動性の高い土砂流として流下し、広範囲に広がった。

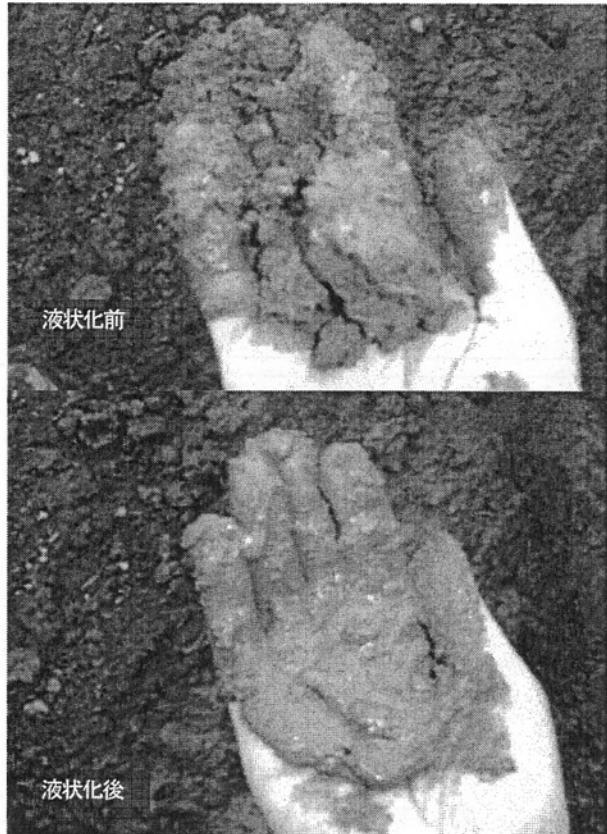
写真-3は、崩壊跡地において崩れ残っていた土塊を掌の上に載せている様子であるが、5,6回握り締めると、たちまち液状化し非常に流動性の高い泥に変化した。このように、貯水能が高く、一旦変形すると容易に液状化する土壤の性質が、当該斜面崩壊を発生させた要因のひとつと考えることができる。

写真-3 瀬口地区の斜面崩壊跡において、崩れ残った土塊
(上)と、それを変形したときに、液状化した様子(下) (2006. 12. 26撮影)

粘土質シルトあるいはシルトに分類され、高含水率で極めて軟質である。写真-3に示した、容易に液状化する土塊は、Aso-4であると考えられる。当該地区においては、Aso-3aが侵食されてできた旧地形面上をAso-4が埋めて平坦地形を成し、さらにその上を新期ロームが覆っている。写真-4は瀬の口地区の崩壊跡地を斜面下側から撮影したものであるが、この写真上に地質分布を示す。Aso-3aの層は、向って右側しか見えていないが、崩壊跡地全体としては、V字型もしくはU字型の基岩層を形成しており、地下基盤の集水地形となっている。また、地質図によると、南河内地区の地質は瀬の口地区と同様、Aso-3とAso-4の火碎流堆積物で構成されている。

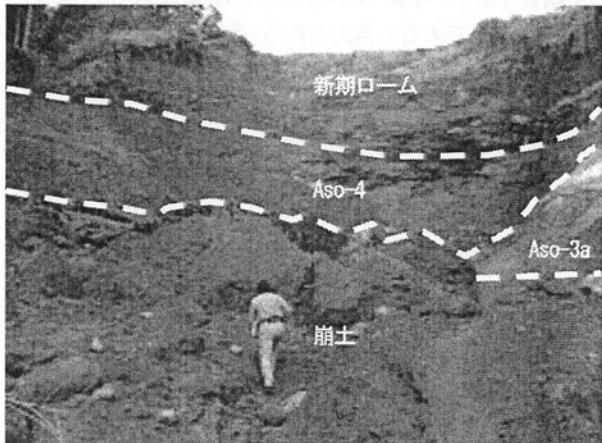
写真-4 瀬口地区、崩壊斜面の地質区分 (2006. 10. 26撮影)

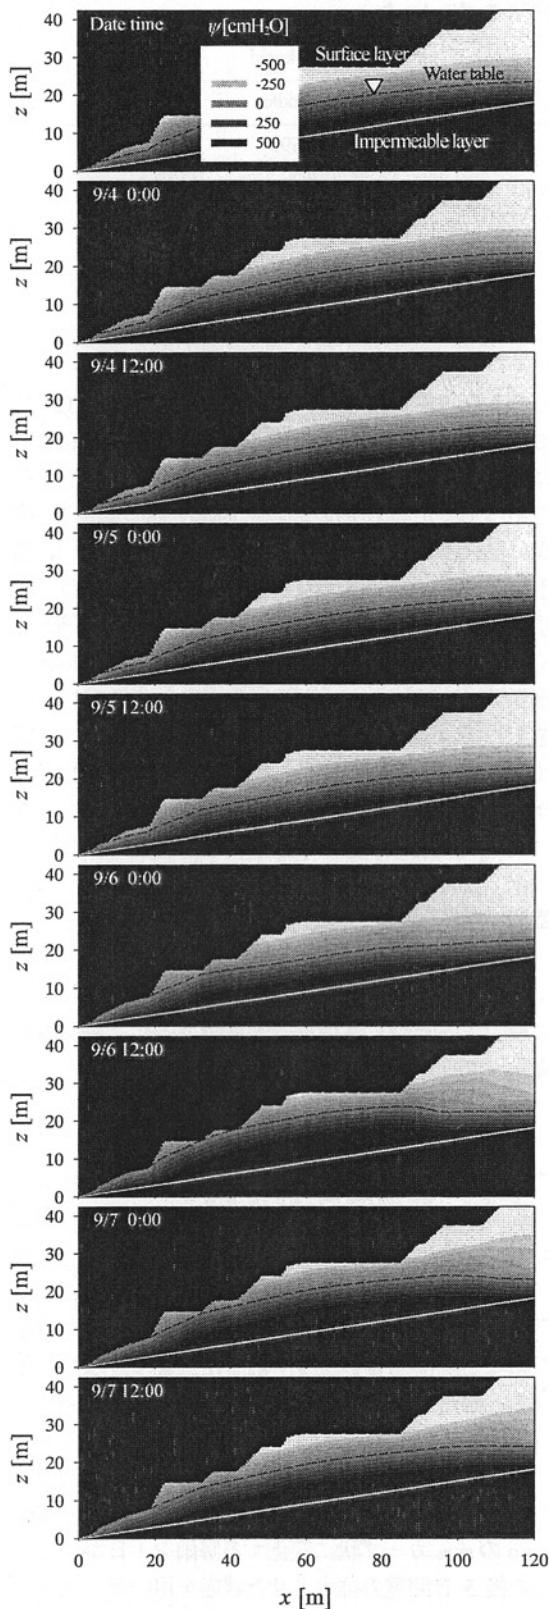
図-7 瀬の口地区の斜面に対する浸透解析の結果
(最上段は説明図、2段目以下が計算結果)

計算結果を図-7に示す。5日間重力排水させた後の9月4日 0:00においても高い地下水位が見られ、土層の保水性の高さが顕著に表れている。また、下流端部において地下水位が地表面に達しており、表面流として排水さ

強度が増すにつれて徐々に地下水位が上昇している。降雨強度のピークを迎えた9月6日12:00においては、地下水位が最高位に達し、斜面下半分ではほぼ全層が飽和に近い状態となっており、斜面が不安定な状態にあると考えられる。実際に、簡易Janbu法を用いて安定解析を行ったところ、安全率が1.0以下となり、崩壊発生と判定された。すべり面の位置は、土層の内部摩擦角 ϕ と粘着力 c の仮定値に依存して異なるが、実際の崩壊形状よりも斜面下側に現れ、一度の崩壊で最終崩壊形状となったのではなく、複数の崩壊が段階的に発生して最終崩壊形状に到達したことを示唆している。ただし、そのような段階的な崩壊を実際に再現するためにはさらに詳細なモデル計算を実施する必要がある。また、ここで示した2次元断面を対象とした数値シミュレーションでは、斜面横断方向の勾配がないとしているが、現地で見られたV字形の基盤形状を想定した場合は、谷部への浸透水の集中が予想され、さらに地下水位が上昇するものと考えられる。
