熊本県南部における2005年台風14号による 斜面崩壊の特徴について

TOPOGRAPYICAL AND GEOLOGICAL CHARACTERISTICS of LANDSLIDE DISASTER IN SOUTHERN PART of KUMAMOTO PREFECTURE IN 2005

北園芳人¹・工藤 伸²・坂本省吾³・岩内明子²

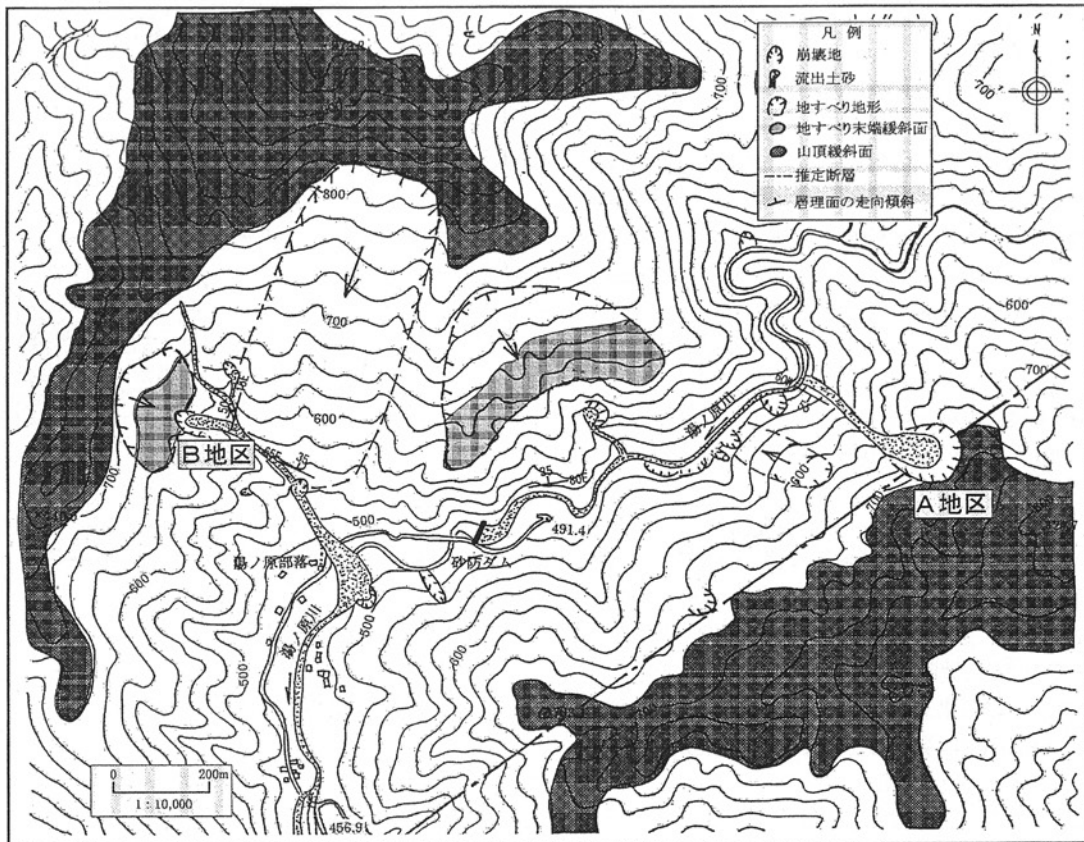
図-3 付近の災害状況図

A地区は、山頂平坦面を画するような断層が推定されていることで特徴づけられ、断層に沿って今回の豪雨により複数箇所崩壊が発生している（A₁崩壊地、A₂崩壊地）。また、湯ノ原川左岸側斜面（A₁崩壊地の下流斜面）には、地すべり性の崩積土が厚く堆積した領域があり、一部では今回の台風により長さ最大約50mの斜面崩壊が発生している（A₃崩壊地）。

B地区は周辺に地すべり地（跡地）が点在することで特徴づけられ（図-3参照）、地すべり周辺部には強風化帯や崩積土が分布する。

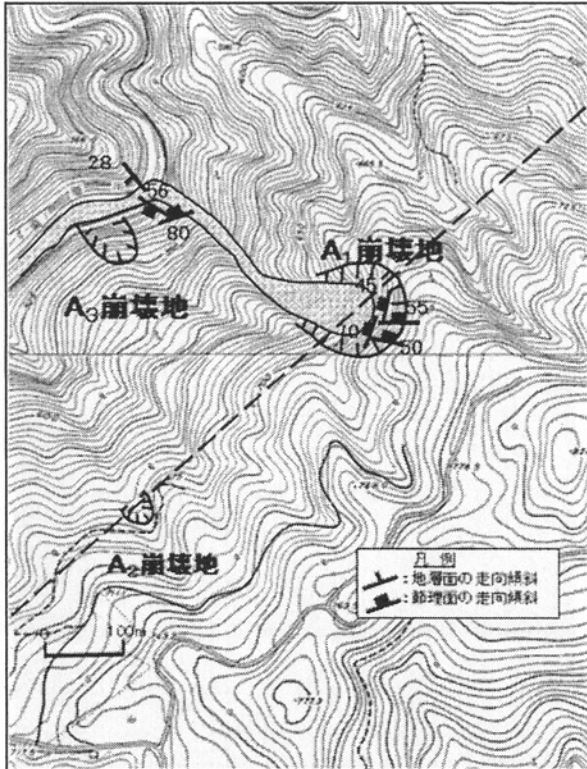
図-4 A地区の平面図

A地区は、槻木川合流点から約2.5km上流左岸側に位置する。本川における最大崩壊地であるA₁崩壊地は幅約150m、長さ約100m、最大崩壊深約50mである。図-4に崩壊地付近の平面図を、図-5に断面図を示す。なお、平面図には表層地質図⁴⁾に示されている推定断層を合わせて示す。また、図-6に崩壊概要図を示す。

- ① A₁崩壊地は、山頂平坦面の縁辺で発生している。
- ② 頭部滑落崖は、約N45°E方向に伸び、直線性が認められ、傾斜は約50°である。
- ③ 頭部すべり面に分布する地質は、大部分日向層群に属する泥岩である。

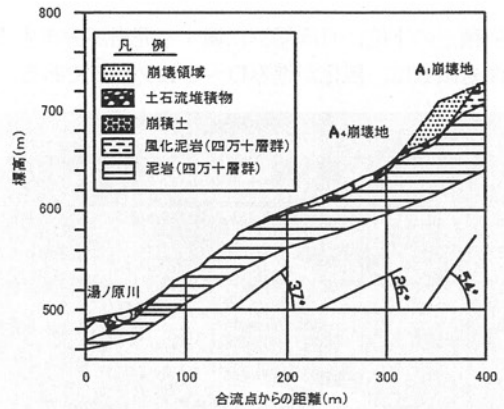
図-5 A₁崩壊地の推定地質断面図

- ④ 泥岩は、大部分CMクラスで、やや風化した岩盤で、層理面は不明瞭である。
- ⑤ 既往資料⁴⁾では断層が推定されているが、現地踏査においては確認できなかった。
- ⑥ 頭部すべり面には、節理面が多く露出する。節理面の走向傾斜としては、推定断層に低角度で斜交するN10°E 45°NW、N20°E 70°NWの節理及び高角度で斜交するE-W 55°N、N75°W 50°SW前後のものが卓越する。
- ⑦ 崩積土は薄い。
- ⑧ 頭部すべり面中に湧水は認められないが、崩壊地脚部において湧水が認められる。
- ⑨ 側部の標高650~700m付近には細礫の集積した崩積土が数m堆積している。
- ⑩ 流出土砂の大部分は流出して、湯ノ原川下流の砂防ダム上流堆砂域に堆積している。
- ⑪ 流出土砂の一部は、崩壊地中段や、崩壊地下流の流出に伴って削られた領域の側壁上部に残留する。
- ⑫ 頭部の崩壊の流出・堆積域で幅約20mの崩壊が発生している（A₄崩壊地：図-6参照）。

強風化帯を含む土砂領域は薄いものの、断層に低角度で斜交する節理及び高角度で斜交する節理が多く分布し複合して不連続面を形成していた。さらに、崩壊地付近は地形変換点にあたり、下流側は急斜面である。

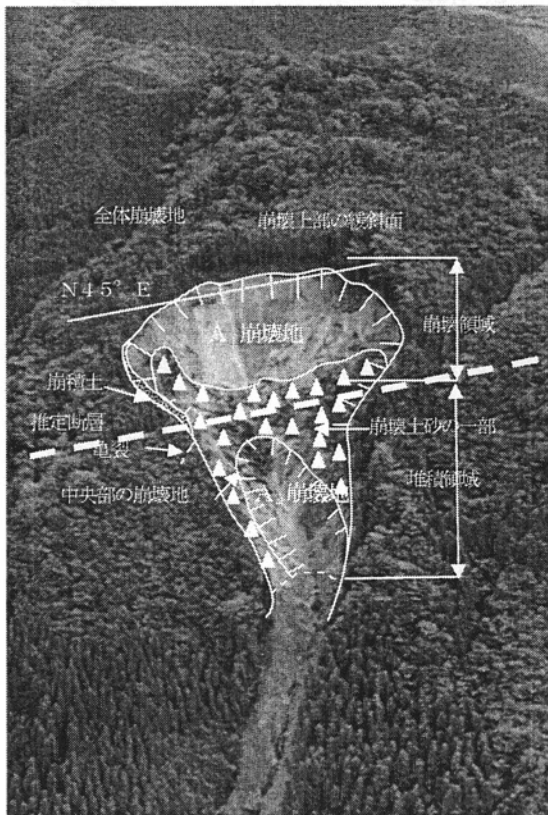
図-6 A, 崩壊地概要図
(写真：国土交通省撮影，熊本県提供)

- ① 崩壊地上部には山頂平坦面が広がる。つまり、この崩壊は、山頂平坦面縁辺で発生した崩壊である。
- ② 崩壊の形態は、長さ比べ幅及び崩壊深が大きく、地質的には違うものの、形態的には平成14年に水俣市宝川内で発生した大規模崩壊地に類似する。
- ③ 頭部すべり面には多くの節理面が露出する。崩壊地内には断層が推定されており、その断層面に低角度で斜交する節理及び高角度で斜交する節理が発達していたものと考えられる。
- ④ 大規模崩壊地の下流側斜面にも断層に沿って小規模な崩壊地が認められる(A₂崩壊地)。
- ⑤ 頭部崩壊の崩壊土砂は、崩壊脚部の緩斜面に堆積したが、この緩斜面では止まらず、さらに下方斜面を削りながら流れ下り湯ノ原川本川に流出した。その流れは、湯ノ原川本川に達しても止まらず、結局下流の既設砂防ダムに達し止まっている。
- ⑥ 頭部崩壊が流下する過程で、崩壊地下部の堆積領域の中央部を巻き込み崩壊を引き起こした(A₄崩壊地)。
- ⑦ 崩壊土砂量は概算すると約20万m³で、砂防ダムの堆砂域を完全に埋めてしまったようである。

このような地質条件において、周辺山体に降った雨は平坦面に集まり、地下に浸透し、節理面に浸透していき地下水位を形成する。推定断層と低角度で斜交する節理面と高角度で斜交する節理面とが複合していることから、通常降雨であれば斜面崩壊を起こすことなく流出していたものと考えられるが、20mm/hを越える豪雨が24時間降り続いたことから、地下水位が地表面付近まで達し、崩壊脚部では相当の水圧が作用していたものと予想される。その結果、脚部の一部が小規模に崩壊し、それが引き金となって全体の崩壊が発生したものと考えられる。岩松⁵⁾も、A地区のようにボトルネック型の緩斜面と急傾斜の谷頭斜面との組合せが認められる地点では、谷頭斜面の地形変換点付近に発生した小規模の崩壊が大規模崩壊の引き金になる可能性を指摘している。

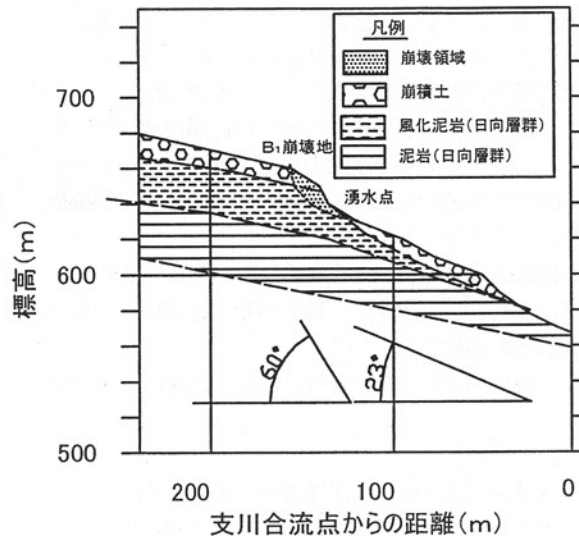
図-8 B, 崩壊地の推定地質断面図

- ⑤ 崩積土の下位に日向層群に属する泥岩が分布する。泥岩領域は、風化が進みD～CLクラスである。

- ⑥ 頭部すべり面には崩壊後、降雨・流水によるガリ状の浸食が認められるが、集中的に流れた痕跡は認められない。
- ⑦ 崩壊地中央脚部に湧水が認められる。
- ⑧ 滑落崖背後に崩壊発生時に引きずられてできたと思われる亀裂が認められる。
- ⑨ 湧水のある中段よりも下流側は、旧地盤がガリ状に浸食されている（崩壊土砂により形成されたと考えられる）。

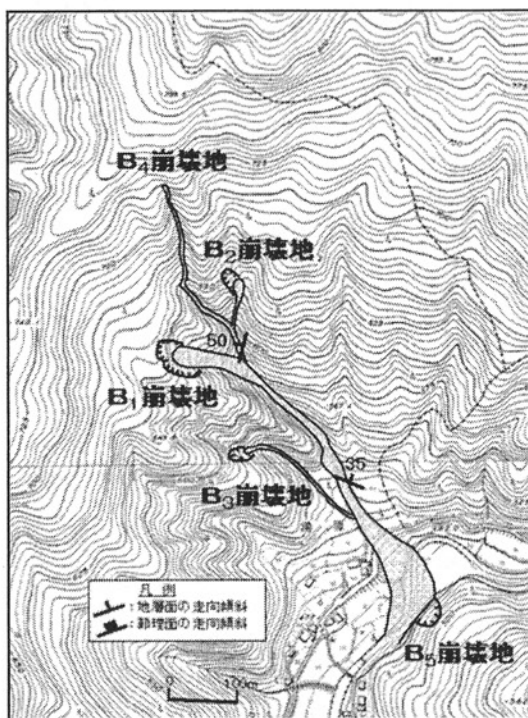
図-7 B地区平面図
(地形図：多良木町1:5,000管内図使用)

湯ノ原川沿い、湯ノ原集落の上流端の右岸に流入する支川における最大崩壊地（B₁崩壊地）は、湯ノ原川との合流点から約0.35km上流右岸側に位置する。幅約50m、長さ約50m、最大崩壊深約30mである。図-7に崩壊地の平面図を、図-8に断面図を示す。また、図-9に崩壊概要図を示す。以下、B₁崩壊地の特徴をまとめる。

- ① B₁崩壊地についても、A₁崩壊地同様山頂平坦面の縁辺で発生している。
- ② 頭部滑落崖は、ほぼN-S方向で直線性が認められる。
- ③ 頭部すべり面の平均傾斜は約60°である。
- ④ 上部に火山灰層（アカホヤ火山灰と考えられる）を含む崩積土が分布する。

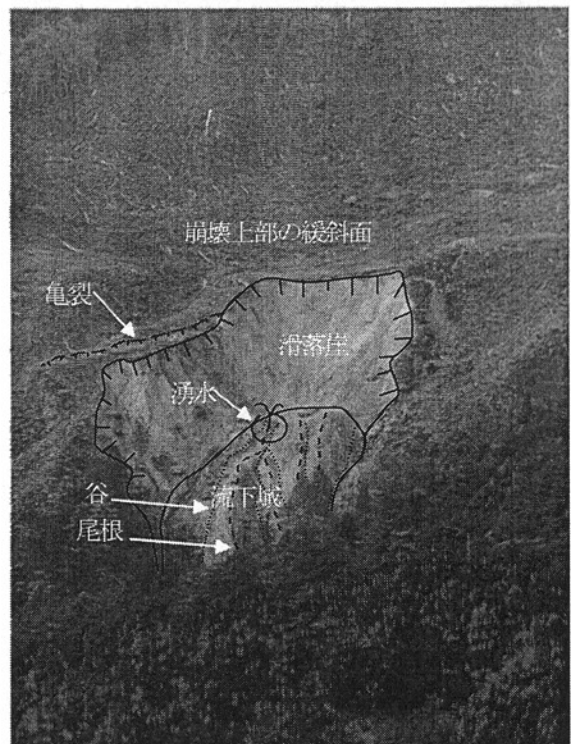
図-9 B, 崩壊地概要図
(写真：A地区から撮影)

- ① 当崩壊地も山頂平坦面縁辺に位置する。
- ② 滑落崖から中央部の湧水点付近までの土塊が崩壊し、流れ下ったものと考えられる。
- ③ 浸透した地下水は、風化帯と未風化帯との境界に集まり流下する。
- ④ 崩壊地上部の緩斜面における表流水は、地形的に見ると左側の谷に流れていると考えられるが、地下水の流れは明確ではないが、今回の崩壊地に向けて流れているものと考えられる。今回の崩壊においてはこのような地下水の影響が非常に大きかったものと考えられる。
- ⑤ 流下域である崩壊地の下方斜面をガリ状に侵食している。ガリ状の侵食を起こすためには、いくつかの条件が必要と考えられる。
1つは、崩壊土砂が岩塊を含まず、土砂流に近い状態にあったこと、2つ目には地盤自体が強風化し土砂状となっているか崖錐堆積物が分布しており、その粘着力は小さかったことが考えられる。
- ⑥ さらに崩壊土砂は、支川の溪床及び溪岸の土砂を巻き込み湯ノ原川に達したが止まらず、さらに土砂を巻き込み槻木川合流点近くまで達している。その過程で、周辺の家屋や、田畑及び道路・橋梁等に被害を与えた。
- ⑦ 崩壊土砂量は、概算で、約1万m³と考えられる。

強風化帯を含む土砂領域が厚く分布するにもかかわらず、崩壊地付近は地形変換点であり、下流側は急斜面となり斜面の安定性は低かった。さらに、周辺の山体に降った雨は平坦面に集まり、地下に浸透し強風化帯と弱風化帯との間で地下水位を形成する。その水位は豪雨により地表面近くに位置し、全体が飽和状態となっていた。踏査時点においても窪地が点在しており、湿潤であった。このような状況で、20mm/hを越える豪雨が24時間連続して降り続け、一気に平坦面に集まった。それらの一部は地下へ浸透し、通常は地下流路を通り流出するが、地下流路の流下能力を超え、斜面付近で小規模の崩壊が発生した。それが引き金となりいくつかのブロックに分かれて全体が崩壊したものと考えられる。
