2005年台風14号による 広島での土砂災害とその原因

SEDIMENT DISASTERS AND THEIR CAUSES IN HIROSHIMA PREFECTURE INDUCED BY THE TYPHOON NABI (T0514) IN 2005

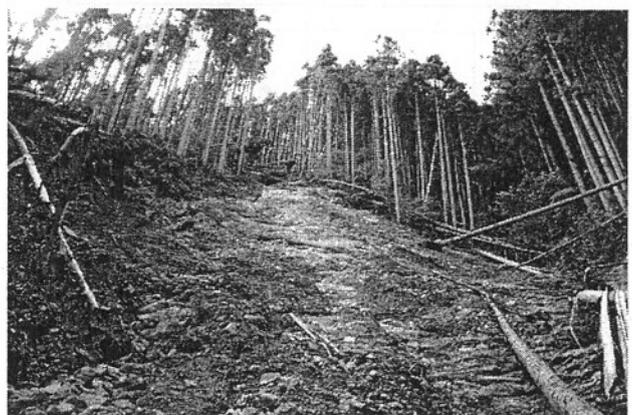
赤土地地区は旧湯来町(現、広島市佐伯区)に属しており、赤土地川下流の河床には堅硬な花崗岩岩盤の露出が見られるが、今回土石流の発生した源頭部付近から流下部にかけては古生層が分布する。土石流は、幅6~8m、深さ2~6mでほぼ一様に侵食された流路を谷出口付近より400m程度さかのぼった斜面から発生していた。源頭部崩壊地の周辺でも古生層の粘板岩とその濃い茶褐色の粘着性のある風化土を確認できた。源頭部崩壊が発生した斜面勾配は40°を超える急傾斜地で、スギの人工林地帯となっていた。周辺表土層は深さ70cm程度で、その下にはその表面形状が平ら~部分的にやや凸型で集水地形ではない岩盤が張り出していた。前年(2004年)の台風18号がもたらした南西からの強風の影響と思われる風倒木があちこちに見られ、特に、源頭部崩壊地の周辺は根こそぎ崩壊地に向かって倒れ込んでいるものが目立ち、崩壊はそのような風倒木の多く見られる場で起き

写真-1 赤土地地区(広島市佐伯区湯来町)の土石流源頭部崩壊前年の台風によると思われる風倒木が目立っていた

ていると思われた(写真-1)。斜面の斜め下向きに倒れているスギ(高さ15~20m)は元の位置に水をためられるような大きな窪地を形成し、さらに、根株が堰のような役を演じる位置にあるため、豪雨によってたまった水をこぼれにくくしていたのではないかと思えた(写真-2)。通常なら雨水がとどまることのないような急傾斜地であるが、風倒木のこのような作用のために斜面の中に多くの水がたまるような状態が豪雨の際につくられた可能性がある。風倒木のこのような窪地形成に関してはすでに報告事例がある⁹⁾が、樹木の倒れる方向と倒れ方も事前調査の重要な視点であることを示唆するものである。

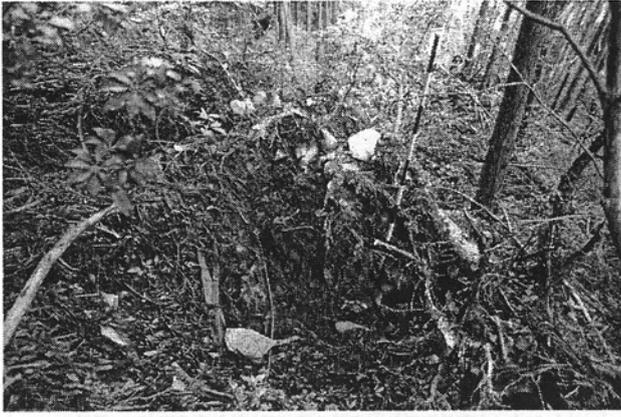
写真-2 源頭部崩壊地付近にある過去の風倒木の倒れ方と根系痕の凹地
同様な凹地が崩壊地周囲に十箇所程度残っていた

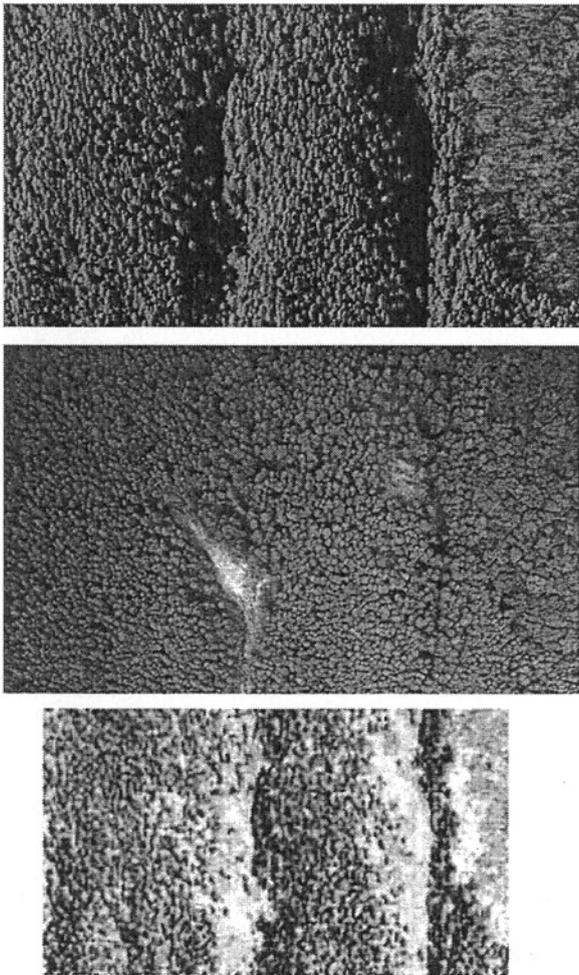
写真-3 赤土地地区土石流発生前後の源頭部崩壊地の周辺の状況

写真-3は赤土地地区の発生前後の写真とある画像処理を行ったものである。写真-3(上)は2004年台風18号(9月7日)や台風23号(10月20日)の影響を受けた後の2004年11月撮影だが、崩壊や土石流は発生していない。植生は主にスギ・ヒノキの人工林地帯だが、広葉樹林の部分は落葉している。写真-3(中)は今回の土石流災害の発生3週間後の2005年9月27日撮影の写真でまだ広葉樹も落葉していない時期のものである。両者の比較から、源頭部崩壊の位置を把握して、周辺植生の樹林に土石流発生前の段階で強風の影

響による異常がかるうじて読みとれることを確認した。その現れ方は樹林密度の異常である。おそらく風倒木の発生によってギャップが形成されたことによるものと思われ、その部分には立木とは異なる方向に樹幹の色合いの線も見られる(カラー写真を拡大した場合)。しかし、この認識は、土石流の発生後、現地調査も行って風倒木が存在する状況を知った上でのものであり、果たして客観的にこの位置を識別することができたかどうかについては疑わしい。そこで、画像処理により、この場所の抽出が客観的に可能であったかどうかを調べている。写真-3(下)に試行的にHSI変換⁶⁾(H: Hue 色相, S: Saturation 彩度, I: Intensity 明度)処理した彩度画像(数回のスムージング処理も実施)を示す。発生前写真には陰による影響が大きいため現時点では何となくではあるが、崩壊部のギャップが出てきているようにも見える。もしも、解像度が数〜数十 cm 程度まであげられれば、おそらく風倒木の様子が見出せたであろうが、広範囲を含むふつうの空中写真でこの地

(上)発生前.2004年11月撮影(太田川河川事務所)

(中)発生後.2005年9月27日撮影(中サービス)

(下)発生前写真のHSI変換後の彩度画像(数回のスムージング処理も行っている)

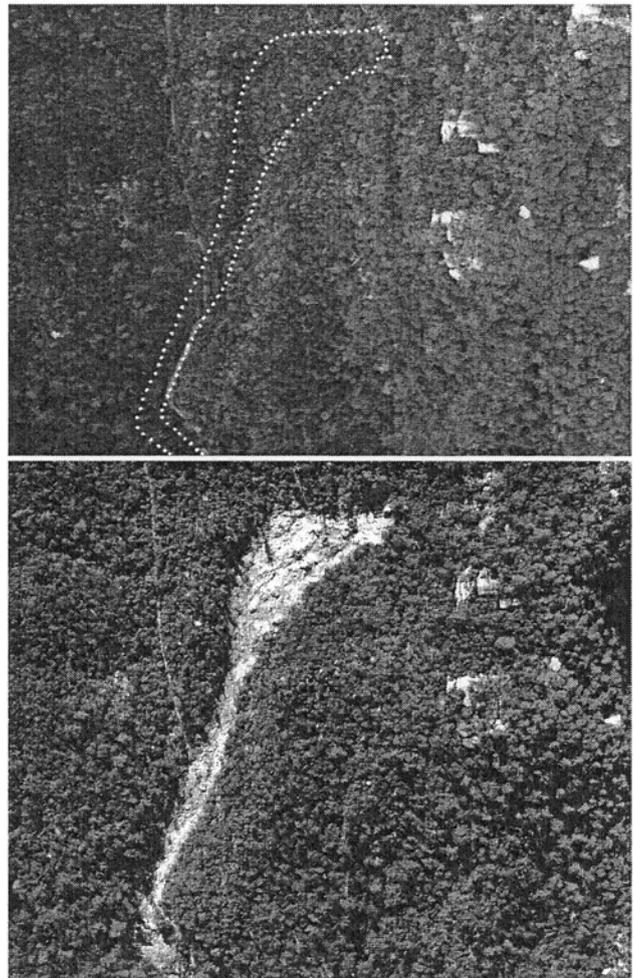
写真-4 宮島白糸川の土石流源頭部崩壊地

しかし、前年の台風による影響とは別に、源頭部崩壊の発生場が特異な地形構造のところできていることが現地調査から確かめられ、事前の空中写真画像中にも読みとれることがわかった。それは、盛土構造と思われる平坦地形が樹林の中に続いていたことであり、崩壊地はそのうちの一部に起きており、それに隣接する斜面部にはある降雨後の調査の際、水たまりが形成されていることが確認できた。すなわち、豪雨があれば、この平坦部と山側の急崖との間に水たまりができ、水圧のかかる状況が生まれることが確認できた。空中

(上)災害発生前(2005年3月撮影)

(下)発生後(2005年10月撮影)

写真にはこの平坦部にあたる植生の色調がやや濃く出ている。太陽高度の違いによる影のつき方の差であろうが、明らかにその部分については識別できる(写真-4)。

もしも、たとえばレーザー測量などの手法を応用して、事前にこのような微地形把握ができたならば、弱部の推定や異常な水圧の形成などが予測できたかも知れない。しかし、広範囲に撮影した空中写真だけからでは風倒木の状況やその影響で地盤の強度が低下している可能性、水のたまりやすい可能性まで事前に把握することは容易でない。
