垂水市土石流災害の調査および 本家・分家論からの考察

INVESTIGATIONS OF DISASTER OF DEBRIS FLOW IN TARUMIZU
AND
STUDIES BASED ON THE THEORY OF “HONKE-BUNKE”

村田重之
Shigeyuki MURATA

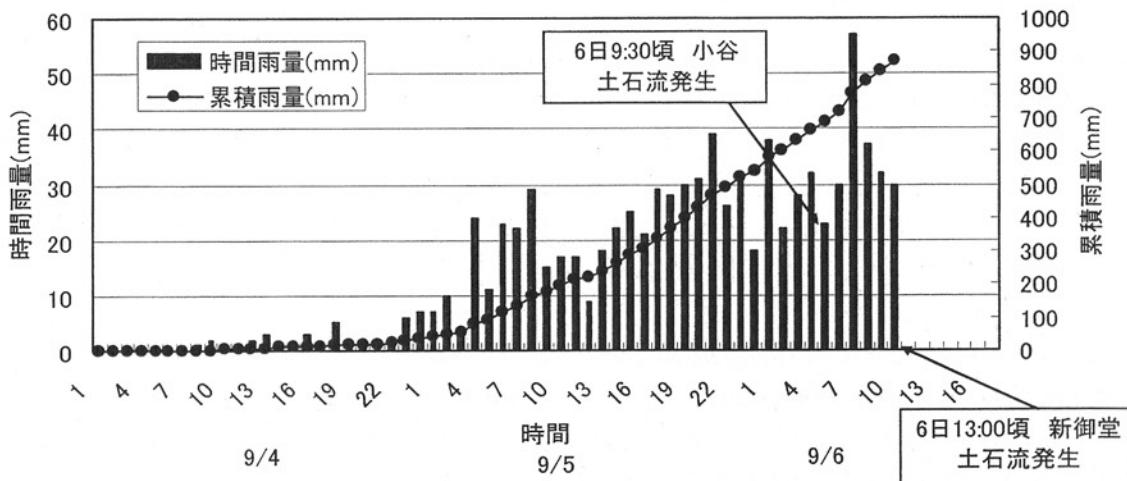
垂水市垂桜の鹿児島県の雨量観測所で記録された9月4日から6日の時間雨量およびその累積雨量を図2に示している。これから5日から6日にかけて20~30mmの降雨が30時間以上継続し、累積雨量も900mmを超えている。この大雨によっていたるところに土石流や斜面崩壊が発生し大きな災害になった。なお、垂桜観測所は図3のように土石流の発生した小谷地区および新御堂地区と直線距離で約5~6kmの位置にあり、図2の降雨が両地区に降った雨に最も近い値を示しているものと考えられる。また、6日の11時以降の降雨記録が欠けているのは、停電によって測定ができず、この地区のすべてのデータが欠測したためである。

図2 垂桜市垂桜の雨量記録

第2は、雨量情報の活用の問題である。図2に示したように垂水市では土石流の発生する前日の日雨量は500mmを越え、時間雨量も30mm前後の降雨が5~6時間も継続しており、がけ崩れや土石流災害の発生の危険性は極度に高い状況にあった。垂水市では7月6日の午前10時43分に避難勧告を出しているが、小谷での土石流の発生は午前9時30分

頃でここでは災害発生後に避難勧告が出たので役立たなかった。避難勧告が災害発生後になった理由は、鹿児島県の避難勧告を出す基準が連続雨量 150mm でかつ時間雨量 50mm 以上になった時となっていることがある。ちなみに鹿児島県における気象台の大暴雨警報は 1 時間 60mm 以上、もしくは 3 時間 120mm 以上、もしくは 24 時間 220mm 以上となっている。今回の降雨を教訓にすれば、鹿児島県の避難勧告の基準は連続雨量と時間雨量のどちらかが基準を超えると勧告が出せるようにすべきであるようと思われる。

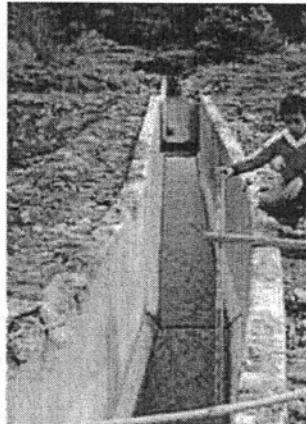
6日の9時30分ごろ小谷第1小川沿いの山手で土石流が発生し、小谷の集落を襲って3人が犠牲になった。この地区は平成5年9月に川沿いの住宅で床下浸水の被害が発生して、その後写真1のような流路工が実施されていたところである。しかし、砂防ダムのような本格的な防災対策は実施されていなかった。土石流は写真2のように集落を貫き、小川沿いの住宅3戸を飲み込んで3人の命を奪った。

写真1 小谷集落の流路工

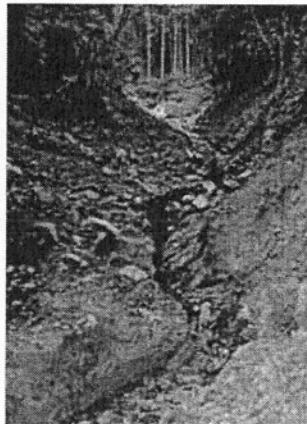
土石流は写真3のような約20度の急な勾配の谷を高速流下したものと思われる。谷の両岸は5~6mの高さまで削り取られ、そこに生えていた樹木を押し流している。また、川底は深くえぐられおり、土石流は河床に堆積していた土石を巻き込みながら雪だるま式に規模を拡大して流下したものと推測され

る。なお、溪流の途中に防災施設のようなものは何も存在しなかった。

写真3 溪流の侵食状況

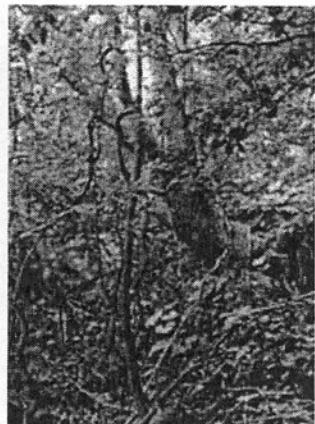
写真5 崩壊の痕跡

この崩壊した斜面の上部は緩い勾配の台地を形成しているが、いたるところに小さな段差が見られた。また、写真 5 のように樹木が根元から曲がった状態で存在している。これは地盤が移動して樹木が傾いた後に成長することで起こるもので、過去に小規模の崩壊が発生していたものと推測される。

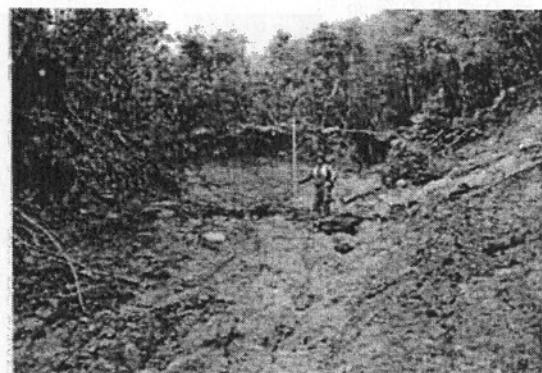
土石流は最上部で写真 4 のような斜面の崩壊がきっかけとなって発生したものと考えられる。崩壊斜面は表面が黒ぼくでその下が火山灰質粘性土で構成されていた。

写真4 土石流の原因となった斜面崩壊

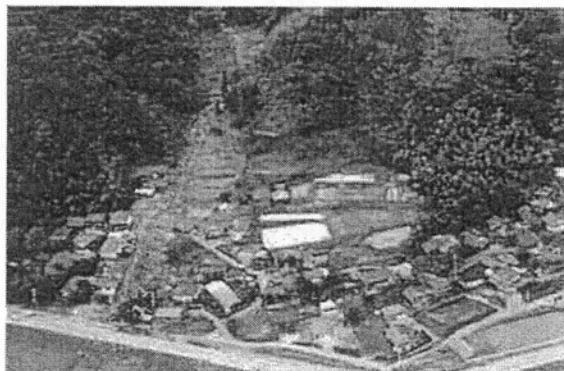
写真2 土石流が小谷の集落を直撃³⁾

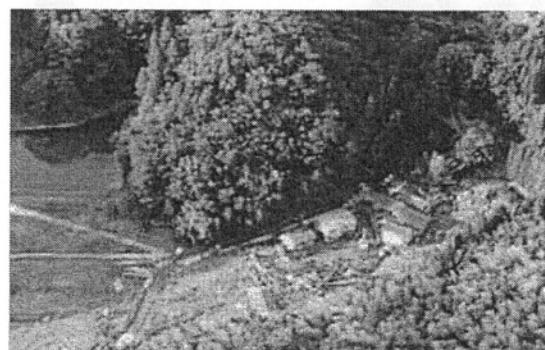
6日の12時30分頃上の宮第2小川の上流で土石流が発生し、溪流を500m流下して写真6のように下流の住宅を直撃して1人が犠牲になった。筆者ら

写真6 新御堂の土石流災害現場³⁾

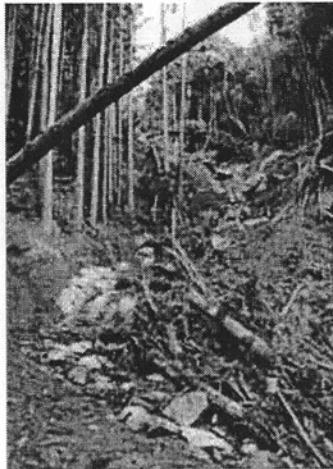
は下流の災害現場から土石流の流下した渓流を上流に向けて調査した。しかし、途中で大きな岩盤に行く手をさえぎられた。そこで、一旦引き返し県道垂水志布志線を車で辿って土石流の最上流に行き、上流から下流へ調査した。渓流の平均勾配は約20度であるが、場所によっては30度以上の急勾配のところもあり、河床は写真7のように深くえぐられていた。また、両岸は川底から数mの高さまで侵食され流木の発生の原因になっていた。

渓流の途中の斜面等に大きな崩壊は確認できなかった。すなわち、流木の大部分は渓岸浸食で根元を洗掘されたスギが流れ出したものと思われる。

写真7 渓流の侵食状況

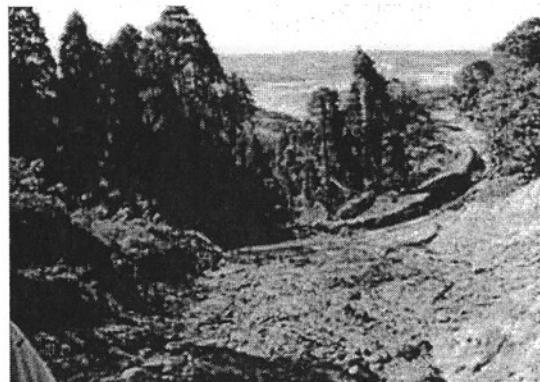
渓流の最上流部は図5に示すように県道の垂水志布志線で途切れていた。その道路を横切ったすぐ上部の斜

面が崩壊し、その土砂が道路を飛び越えて斜面に流れ込んだことが原因となって土石流が発生していた。

写真8 崩壊土砂が谷に流れ込み土石流を誘発

壊斜面の地質は火山灰質粘性土としらすで構成されていた。この切土法面の崩壊がなければ土石流は発生しなかったと考えられる。しかし、崩壊は雨の多さで発生したものと考えられ、防止は困難であったであろう。

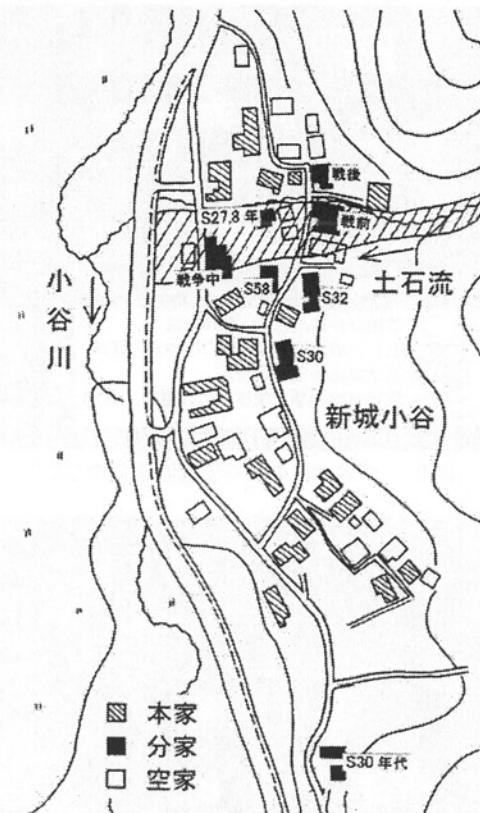
図8 分家の建設年と被災した分家

今回の土石流の直撃を受けたのは小川のそばに家を建てた分家であったことが図8から明らかである。この災害からも、本家は災害から比較的安全な場所に家を建てているが、分家は災害に対して危険性の高い場所に家を建てていることが指摘できる。

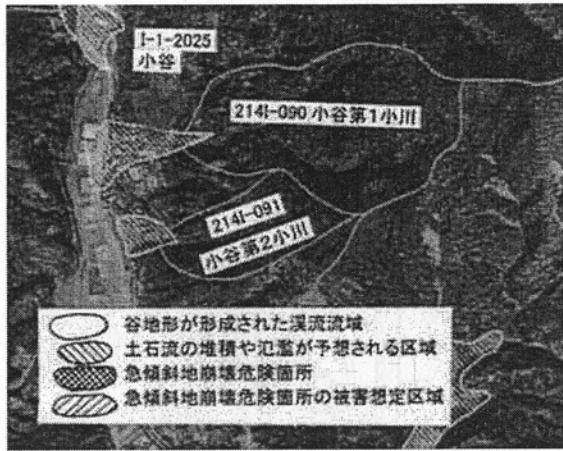
まず第1は、防災地図の活用の問題である。今回土石流災害を受けた小谷と新御堂地区はすでに鹿児島県の防災地図において図9および図10のように土石流危険渓流に指定されていた。したがって、行政では大雨の時に土石流が発生することは認知できていた。しかし、小谷地区では、土石流の通り道に建っていた家に親戚である近所の2人が避難していたところを土石流が直撃し全員が犠牲になっている。

図9 小谷地区の土石流危険渓流の指定⁵⁾

つまり、行政の危険地の指定は単に指定するだけでは役に立たない。これらの情報を住民に伝えるとともに、それをどのように生かすのかをわかりやすく示す必要がある。今回の災害を教訓に今後はもっと適切な情報提供と具体的な指導が必要である。

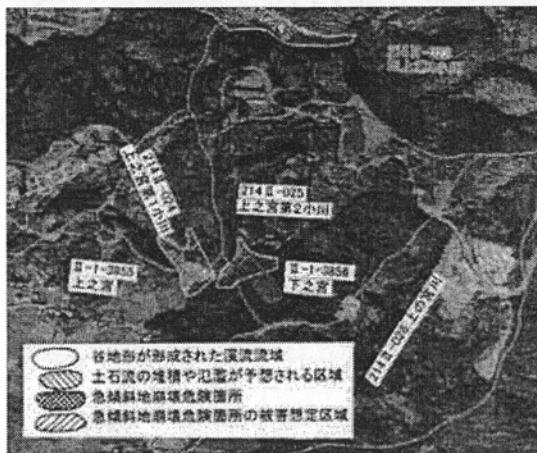
図10 新御堂地区の土石流危険渓流に指定⁵⁾
