平成21年7月21日豪雨による

山口県の山地災害について

SEDIMENT DISASTER IN MOUNTAIN INSIDE CAUSED BY HEAVY RAINFALL ON
JULY 21, 2009, IN YAMAGUCHI PREFECTURE

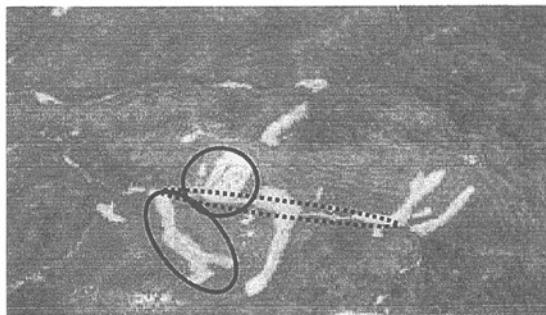
次に、44箇所で確認した434の山腹被災地と95の渓流被災区間のうち、山腹被災地の被災規模(平均長と平均幅)は表-4、崩壊深さ別の状況は図-1、傾斜別の状況は図-2のとおりである。これらの現地調査で、山腹被災地は、複数の崩壊発生源がある場合でも、関連する斜面として対策工を考えることを念頭に調査したため箇所数を「1」としている(写真-1の実線囲み参照)。

また、渓流被災地は、中上流域の被災区間(写真-1点線囲み)を「1」としてカウントしている。

写真-1 現地調査の箇所数のカウント方法

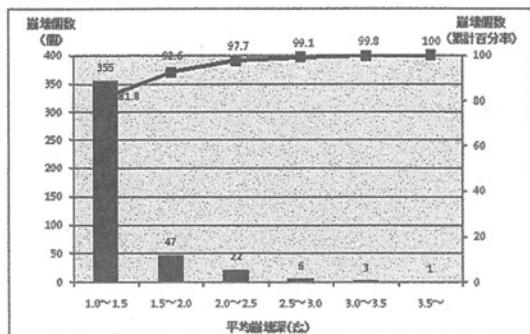
図-1 平均崩壊深と崩壊箇所数

山腹被災地の規模は、いずれも平均値で、幅が 10m、深さが 1.1m、崩壊土砂が流下したと想定される斜面も合わせた長さは 50m である。

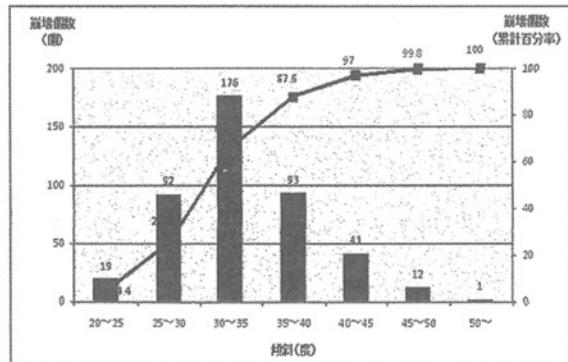
図-2 平均傾斜と崩壊箇所数

また、山腹被災地の崩壊前の推定地盤傾斜は、平均値で 32 度となっており（図-2 参照）、今回の山地灾害の特徴

の一つとして、急傾斜の山腹中・上部で幅 10m 程度の比較的小さな崩壊が多発していることがわかる。

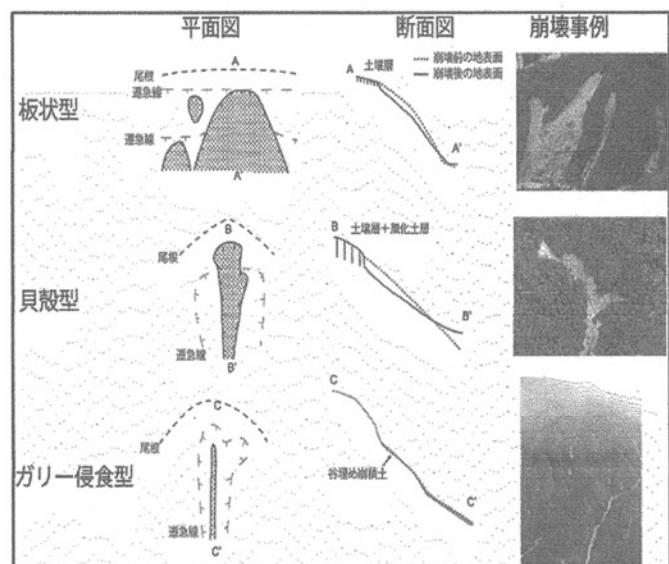
今回の山地灾害の特徴等を地形や地質特性を踏まえその成因や形態から、山腹被災地については、図-3 に示すように板状型崩壊、貝殻型崩壊、ガリ一侵食型崩壊の 3 つのタイプに、また、渓流被災区間については、侵食部、堆積部、混在部の 3 つのタイプに類型化した。その出現状況は、表-5 のとおりである。

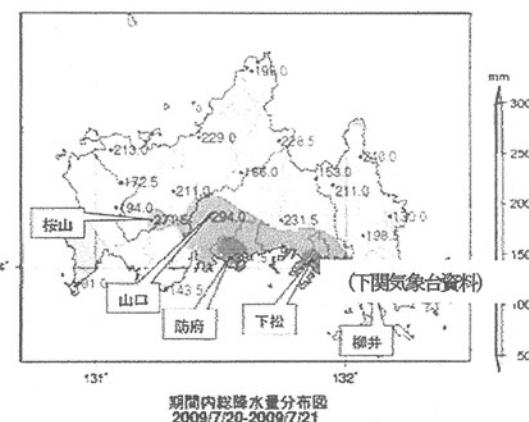
図-4に示すように、7月21日は、日降水量が防府は275.0mmで1976年からの観測史上1位となったほか山口の277.0mmでも観測史上2番目の雨量となっている。しかも、これらの豪雨のほとんどが午前6時頃から午後1時頃までの短時間に集中している（図-5、図-6参照）。また日最大1時間降水量を見ても、防府(72.5mm:08時18分～09時18分)で観測史上1位を、山口(77.0mm:07時04分～08時04分)も観測史上2位を記録し、山口は7月の日最大1時間降水量が1位となるなど記録的な豪雨である。日最大確率雨量表（トーマス・プロット法）によると、この防府の日降水量275mmは確率雨量200年以上、山口の277mmも約70年の確率日雨量であった。

図-4 7月20日—7月21日山口県降水量分布

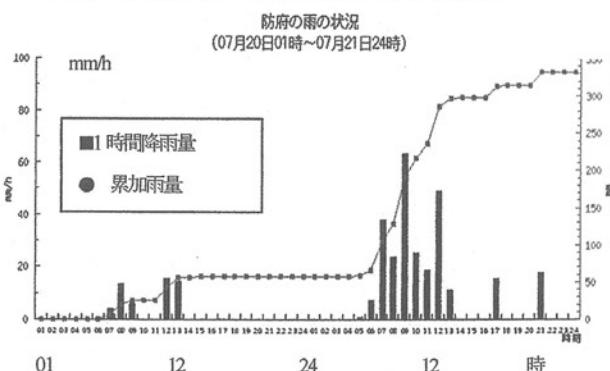
図-5 防府降雨状況（下関地方気象台資料）

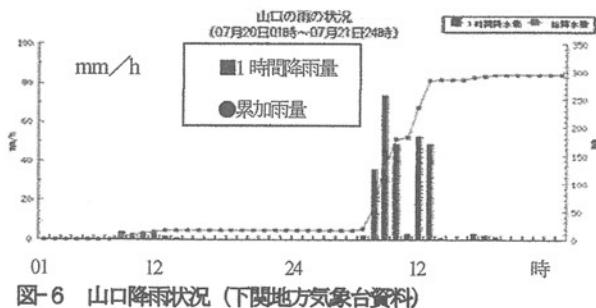
図-6 山口降雨状況（下関地方気象台資料）

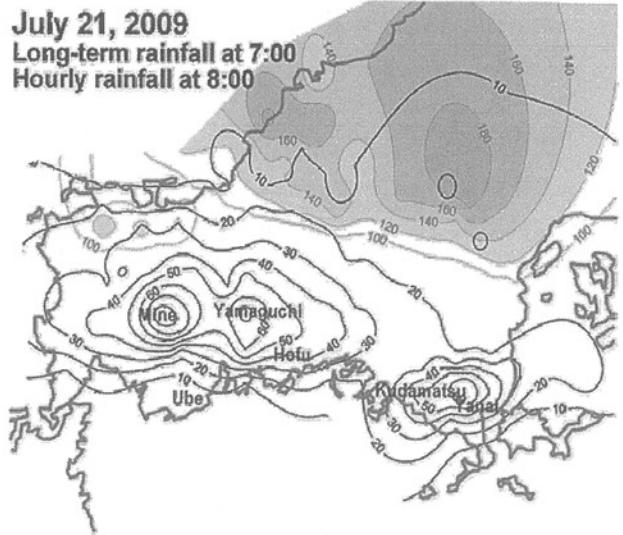
雨の降り方を検証するために、山口県内の176箇所の雨量観測点データをもとに、ある時点の実効雨量（半減期を72時間としたもの）、および、その後の1時間雨量の分布を重ね合わせたものを図-7に示す（海堀 原図作成）。

図-7は、午前8時に1時間雨量が60～80mm超という非常に激しい雨が美祢市周辺、山口市周辺、下松市から柳井市周辺にかけての地域で降っており、防府市周辺地域でも1時間雨量40mm超の激しい降雨があったことがわかる。しかし、まだ、この段階でも、実効雨量値が100mm以下で、これらの激しい雨も崩壊の多発という状況にはつながらなかったと考えられる。

図-7 7月21日午前7時の実効雨量（グレイ）と午前8時の1時間雨量（実線）の分布

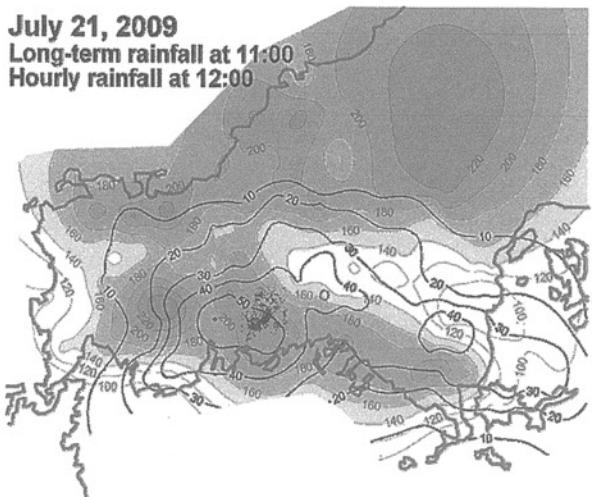
図-8 7月21日午前11時の実効雨量（グレイ）と午前12時の1時間雨量（実線）の分布
起きたといわれており、空中写真から読みとった土砂移動の開始点を図-8に点をプロットしている。図-8では、午前12時前後に多くの土砂移動現象の集中発生が見られた防府市から山口市の地域では、この時間帯の1時間雨量値が、45mm前後以上の2回目の強雨のピークに当たる激しい雨の降っている地域であること、さらに、それ以前の段階での実効雨量値が約180mm以上の地域であることがわかる。

防府市と山口市周辺地域以外の地域では1時間降雨は少なく土砂災害の集中発生にならなかつたと考えられ、そ

の他の地域についてはこの時間帯の後も1時間雨量で45mm前後以上の強雨がなかったので大被害にならなかつたと考えられる。
