山口県防府市中山地区白亜紀花崗岩の 斜面崩壊と断層との関連について

SLOPE FAILURE RELATED TO FAULT IN GRANITE AREA
IN NAKAYAMAHIGASHITANIGAWA REGION,
HOFU CITY, YAMAGUCHI PREFECTURE

張 永杰・江本 雅裕・伊藤 浩文・小野 仁

株式会社リクチコンサルタント技術部（〒753-0031 山口市古熊2丁目7-61）

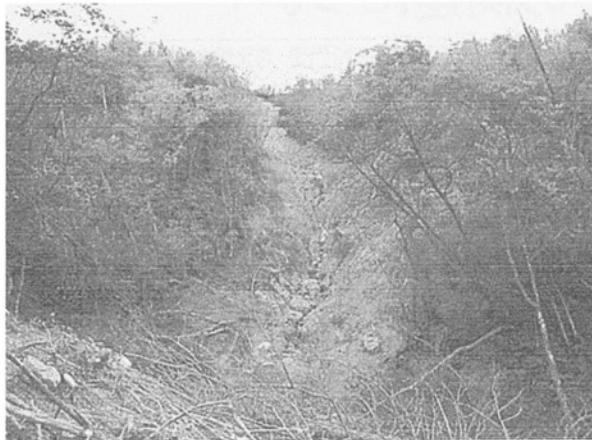
写真-1 崩壊箇所全景

- ①崩壊箇所：稜線の近辺から斜面尻の間の0次谷に位置し、その標高は68~114mである。
- ②崩壊時刻：2009年7月21日12時20分前後
- ③斜面崩壊規模：幅10m・最大厚さ3m・比高46m・斜長93m
- ④土砂分布範囲：1次谷に長さ60m・幅18m
- ⑤崩壊土砂量：1119m³
- ⑥土砂の最大礫径：1.4×0.8×0.8m (D95=0.6m)
- ⑦崩壊後の斜面傾斜角度は頭部付近で41°、全体平均27°程度。
- ⑧崩壊部の下部はCL級（写真-2）、上部はD級土砂から構成される（写真-1）
- ⑨流域IIに位置する崩壊箇所の集水面積が4110m²
- ⑩崩壊箇所は、断層が通過する。断層は写真-2～3に示し、走向・傾斜がN30W～45W・62°Wである。

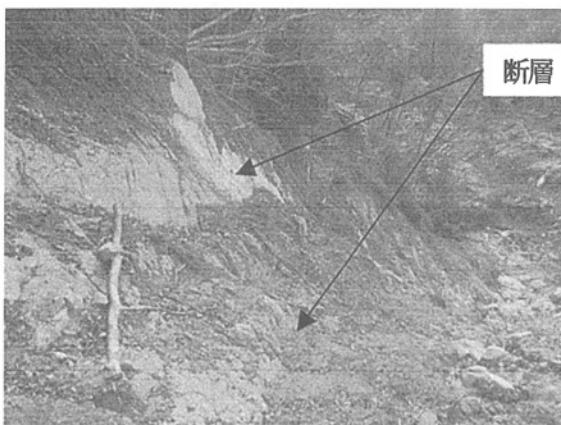
写真-2 崩壊箇所の下部硬質岩盤にみられる断層
崩壊の側壁には明瞭な断層面が現れ、その下方に破碎帯が認められる。

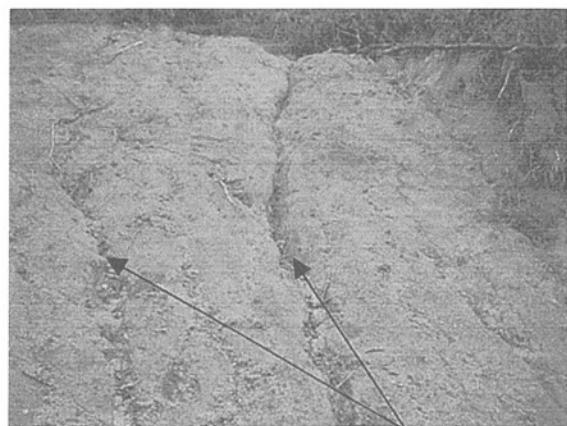
写真-3 崩壊部の上部強風化土砂部に見られる断層
強風化で均等にマサ化している。表流水が浸食して、平滑な断層面は現れている。

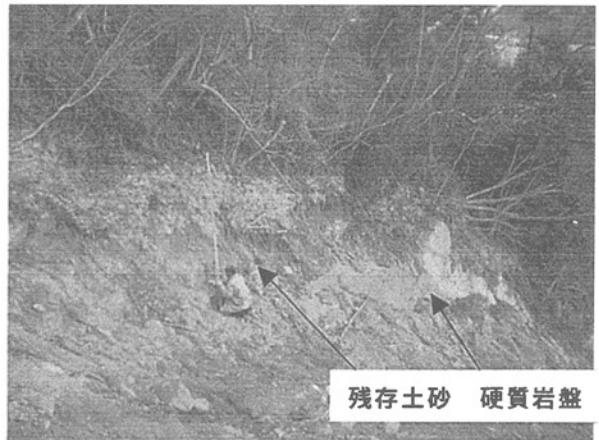
- ⑪崩壊下部の東側部は明瞭な断層面に規制されている。
硬質岩盤の上方に残存土砂が広く分布している（写真-4）

写真-4 硬質岩盤の上方に土砂が残存している。

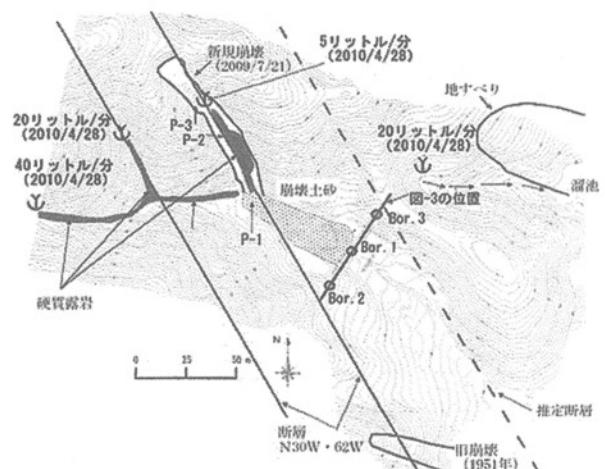
図-3 崩壊地・露岩・断層の分布³⁾
調査ボーリングの位置は図面の中央部に示す。

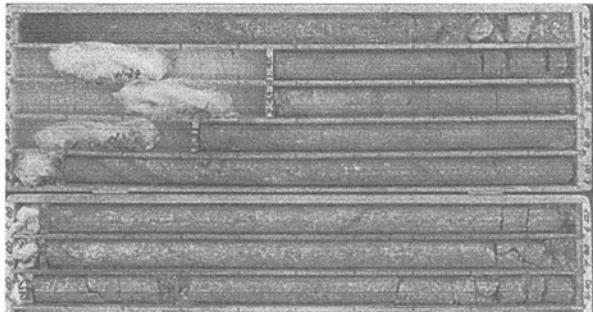
この層は、よく締まっており、ハンマーで削れるか軽打でバラバラになる。N値は30~300でDM~CL級に区分される。

写真-5 右岸 Bor. No. 2 コア写真:褐色風化色を示す。

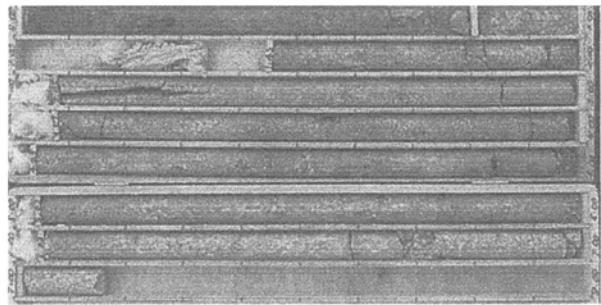
写真-6 左岸 Bor. No. 3 コア写真:褐色風化色を示す。

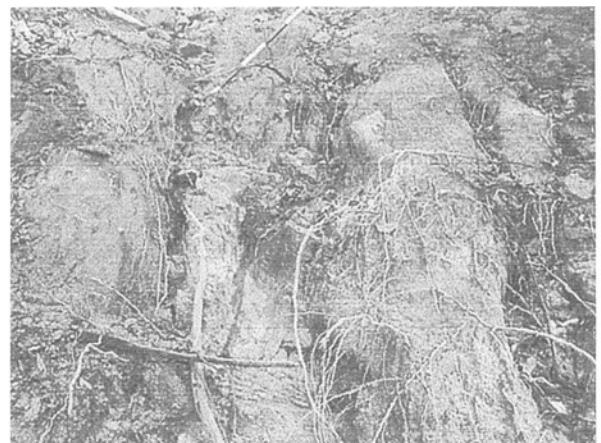
2009年12月~2010年3月間に崩壊箇所周辺の渓流は涸れていた。2010年3月から春先の降雨で、渓流に40リットル以上/分、崩壊箇所の岩盤と土砂の境界部(標高90m)に湧水約5リットル/分が目視で観測された(2010年4月23~28日)(写真-7)。下流の地すべり後背部の谷筋に湧水は20リットル以上/分である(図-3の右上部に位置する)。

写真-7 土砂と岩盤の境界部に滲み出し程度の湧水あり、湧水箇所はポール先端周辺。

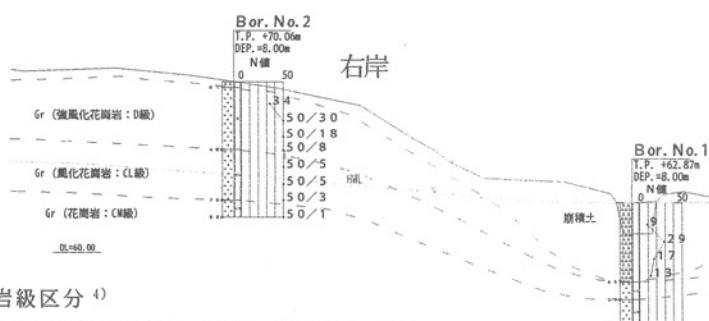
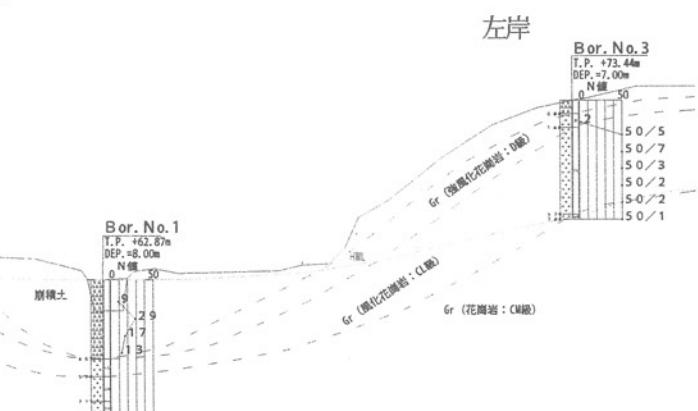
図-4 地質断面図³⁾

・右岸側斜面ではGL-4m以下はN値300以上のCL級軟岩である(図-4)。

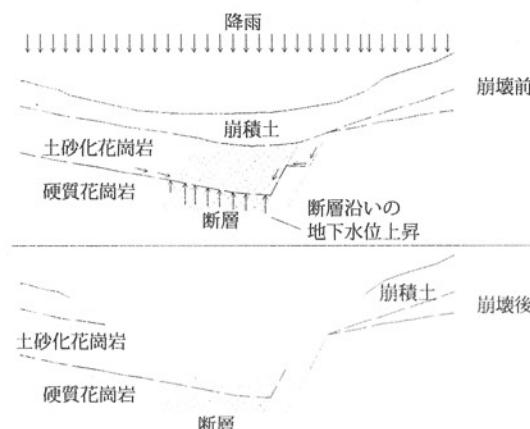
図-5 崩壊模式図その1(横断形)

崩壊箇所と周辺斜面の傾斜の違いは認められない。崩壊箇所は、断層帶に位置し、崩壊範囲はほぼ断層の伸びる方向と一致することから、崩壊の素因は断層であると推察できる。

崩壊機構は図-4～5に示すように、降雨による飽和土砂は、断層沿いに生じる過大な水圧が生じて、一気に全体が崩壊したと推定できる。同様な結果は文献²⁾にも報告された。
