防府市中山東谷川の花崗岩地帯における 不安定土砂の特異例について

A SPECIAL CASE OF UNSTABLE EARTH IN GRANITE AREA

IN NAKAYAMA HIGASHITANIGAWA REGION, HOFU CITY

伊藤浩文・張永杰・江本雅裕・小野仁

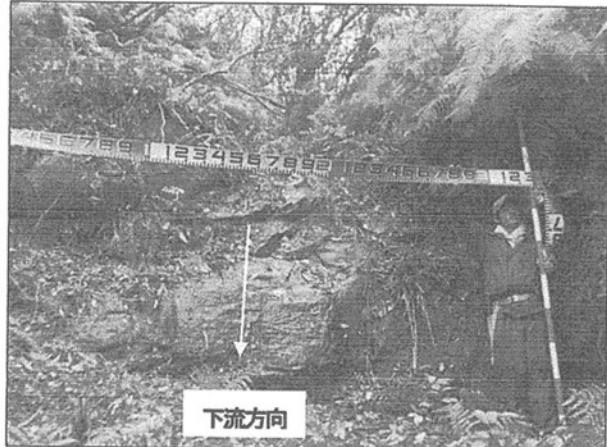
写真-1 本流の露岩渓床写真 (A-5)

写真-1は、本流の1次谷のA-5箇所であるが渓床には露出岩盤が分布しており、土砂や礫などの不安定土塊は見られない。

この1次谷は、4章で詳述するが明治40年以前に渓床土砂が豪雨で流出し、現在の露岩形状になったものと推測される。

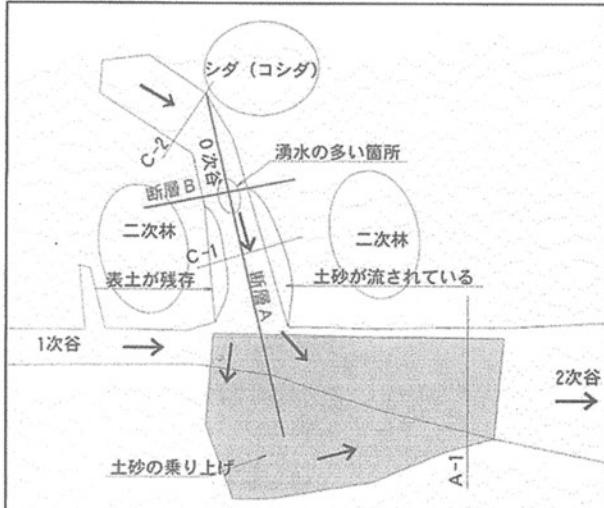
図-3 崩壊状況イメージの平面図

図-3は、崩壊状況のイメージ図である。今回の土石流は、0次谷で発生しており、図-4の略図のように、源頭部には1~2mの滑落崖が見られ、上部C-2付近の崩壊土砂厚さは2~3m程度と推測される。

これに対して、本流近くのC-1付近の崩壊箇所を観察すると、左岸側はえぐられているが、右岸側には表土が残されている。また、本流に至った土砂は、右岸側に乗り上げており、高速流で土砂が流下したことが推測できる。

図-3、写真-2に示す湧水の多い箇所から本流までは、渓床中央に断層Aが明瞭に存在する。その断層Aの周辺には花崗岩が礫状に風化が進行している。

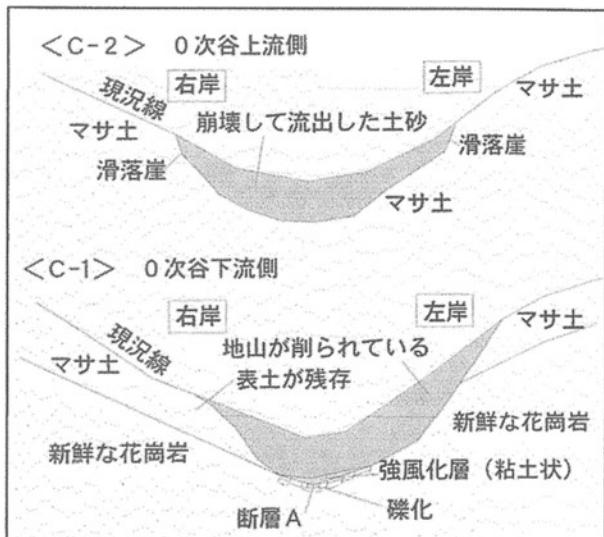
図-4 0次谷の推定断面図

また、湧水箇所では、上流側のマサ土と下流側岩盤の境目に小断層Bが渓床横断方向に確認できる。

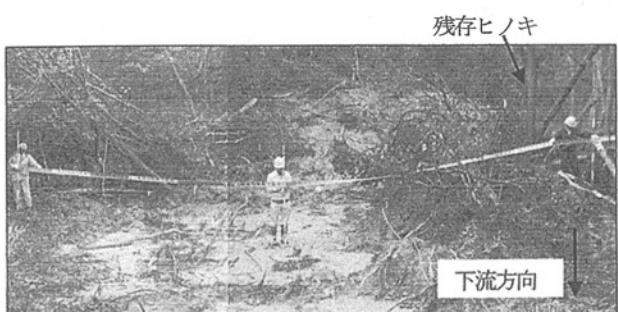
写真-3 土石流の堆積状況 (A-1)

写真-3は、土砂流の堆積域で土砂や流木が堆積しており、河床勾配は約4.1°程度である。

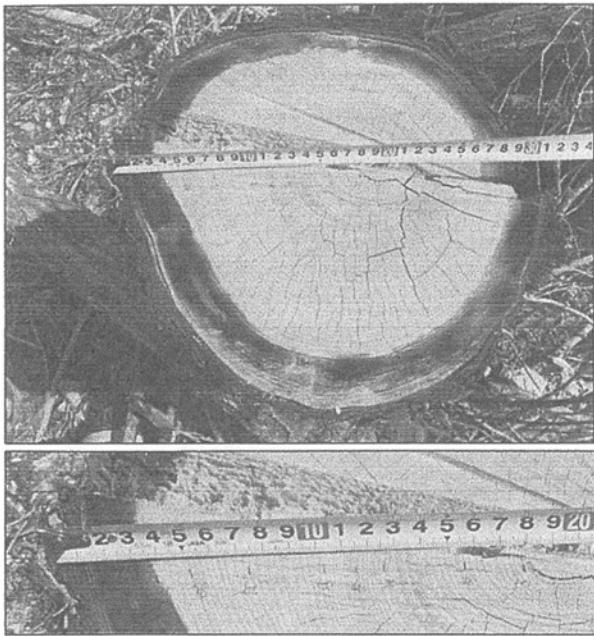
写真-4 2次谷のヒノキ (樹齢95年 ϕ 30cm)

堆砂中央部にヒノキが残っており、写真-4の切り株の年輪を確認すると樹齢95年程度（大正3年）であることが分かった。

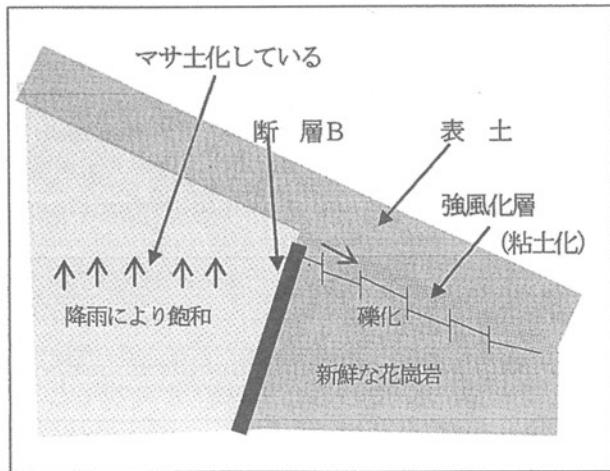
図-5 0次谷の推定断面図

前述のように崩壊は0次谷で発生し、図-5のように中央付近の渓床に小断層Bが存在し、これを境に下流側は新鮮な花崗岩が見られ、上流側はマサ土化している。

今回の連続降雨により、地表面から雨水が浸透し、断層Bの上流側マサ土内では、地下水位が上昇を続けて飽和状態に至ったと考えられる。

断層Bの下流側では亀裂により地下水は下がるもの、新鮮な花崗岩の上面に存在する礫化や強風化層が水みちとなりすべり抵抗を減少させ、上流側マサ土の土塊が崩壊に至り、一気に土石流化して流下し、谷がカーブしているために左岸側の土塊を削り、速度が速いために本流の右岸側に乗り上げるよう堆積したものと推定される。

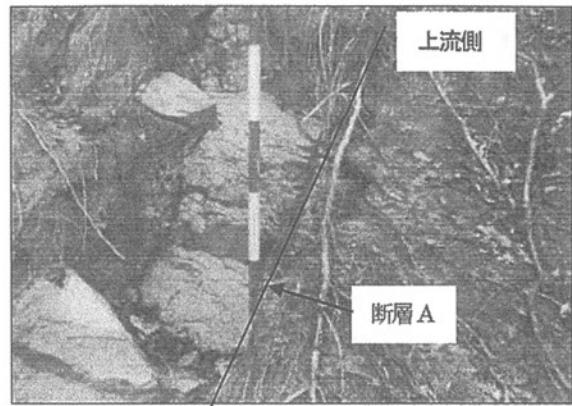
写真-5 断層の状況 (上から)

写真-5は、断層A上部から撮影したもので走行N30°W、

傾斜角62°Wで、断層内には石英を厚さ約8mm含み、その周辺の岩盤は約10~50cmの節理面間隔を示し、礫化している。

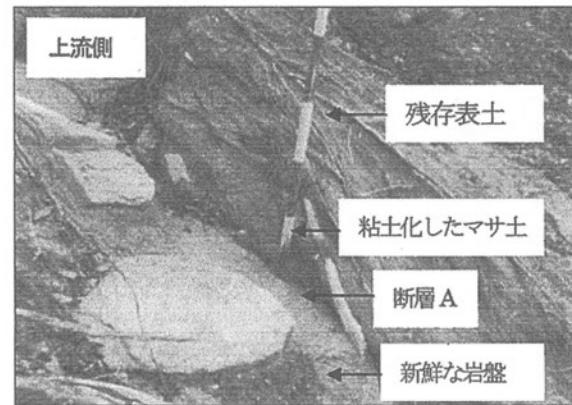
写真-6 断層の状況 (横から)

写真-6の岩盤上面の強風化層（粘土化したマサ土）は、V字形谷の中央の断層A付近にみられる厚さ約30cmの残存土砂である。この灰色の強風化層は断層A周辺のみに存在していることから、マサ土化した上部土塊が連続降雨で飽和し、雨水浸透水が断層A周辺の礫化部分に集水することですべり面を形成し、地山のすべり抵抗が減少したと考えられる。

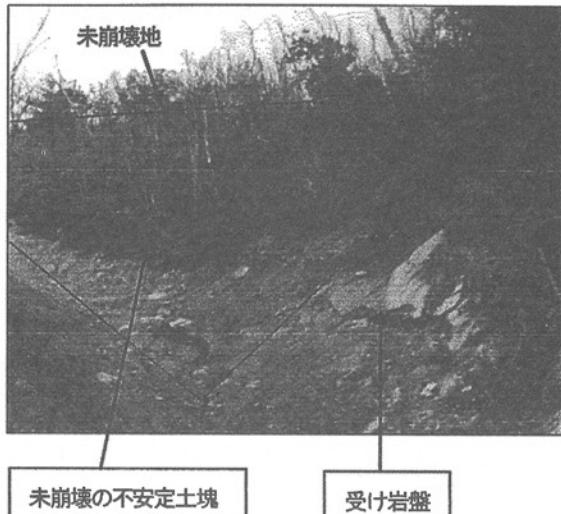
写真-7 未崩壊の不安定土塊写真

写真-7の黒枠内の箇所は未崩壊地である。写真-7, 8で分かるように、0次谷崩壊地左岸上流部は植生が周辺と違い、未崩壊地の高木は枯れ木が多く、中木はアラカシ、ネジキ、低木はヤマツツジ、地被植物はコシダで覆われている。この箇所は、全体的に周辺の青々とした高木がある箇所と急変する。

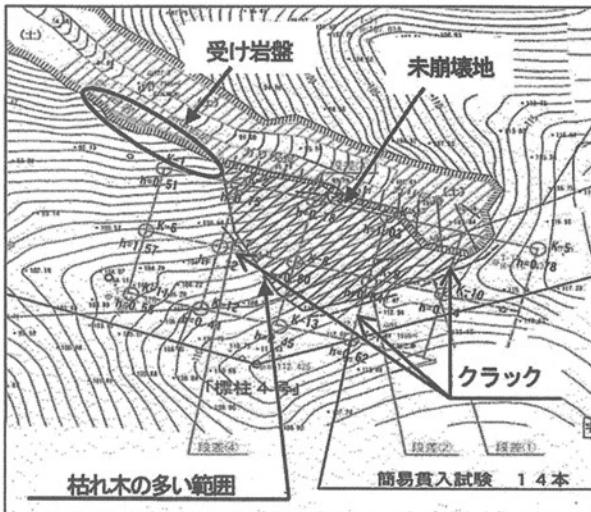
図-6 未崩壊地の不安定土塊調査図

そのため、図-6の斜線部分で枯れ木の多い未崩壊地内の範囲において、簡易貫入試験14本を10mピッチで調査した。

その調査結果から未崩壊地の風化土厚さは、平均80cmであった。

また、今回の豪雨で未崩壊地が崩壊しなかった理由は、土

塊下部に未崩壊土の受け岩盤（図-6の右上）があるためと推測できる。
