# 防府土石流災害の崩壊源頭部の特徴と

## 崩壊メカニズムに関する検討

CONSIDERATION ON GEOTECHNICAL FEATURES AND COLLAPSE MECHANISM  
AT SOURCE AREA IN HOFU DEBRIS FLOW DISASTER

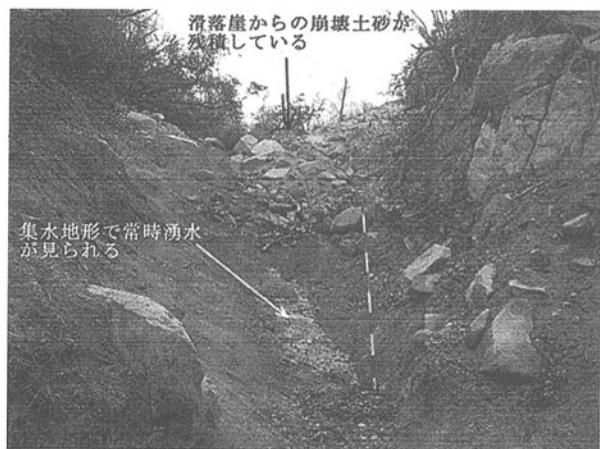
本地区における複数の崩壊源頭部のうち、本論文で検討の対象とした崩壊源頭部の特徴をまとめると、①平均斜面勾配は源頭部付近で20~30°の緩勾配、滑落崖付近で70°~80°の急勾配である。②源頭部付近の崩壊厚はうすく、集水地形のようではない。③源頭部直下の斜面勾配は35°程度であり、當時湧水がみられ集水地形のようである。これより、崩壊メカニズムとしては、源頭部とその直下において異なるものと考えられる。すなわち、源頭部の崩壊は降雨浸透によって形成された地下水面も

写真-1 崩壊源頭部

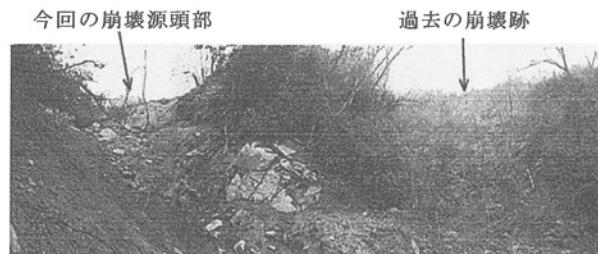
しくは飽和度の上昇に伴うサクションの喪失によって引き起こされ、しかも崩壊土砂が流下せずに残積していることから、崩壊時の飽和度はそれほど高くないものと推察される。一方、源頭部の直下は集水地形のようであることから、その部分の崩壊は浸透圧の増大によって引き起こされたものと推察される。また源頭部直下の斜面は凹形状をなす谷部を埋めるように渓床土砂あるいは風化残積土（まさ土）が堆積していたと考えられる。また今回の崩壊源頭部の横には過去の崩壊跡が存在する。この古い崩壊跡は植生が貧弱であり、今回の豪雨時に地表流が発生した可能性もある。なお、源頭部及びその直下にパイプ流の跡は見つからなかった。これらの状況を写真-1~5に示している。

写真-3 今回の崩壊源頭部と古い崩壊跡

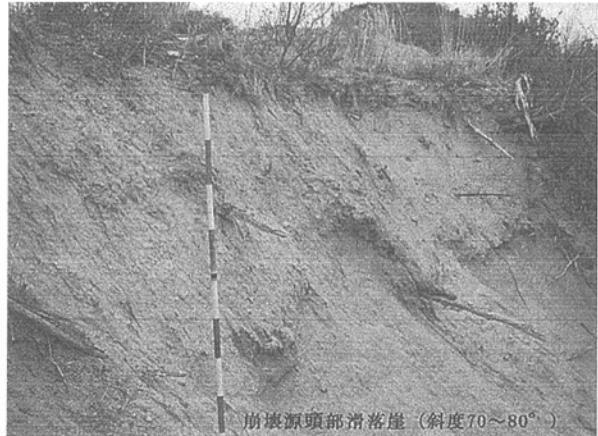
写真-4 崩壊源頭部の滑落崖

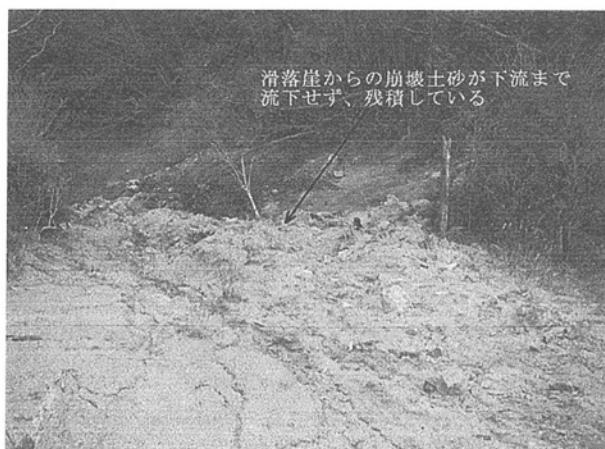
写真-2 崩壊源頭部を上流から望む

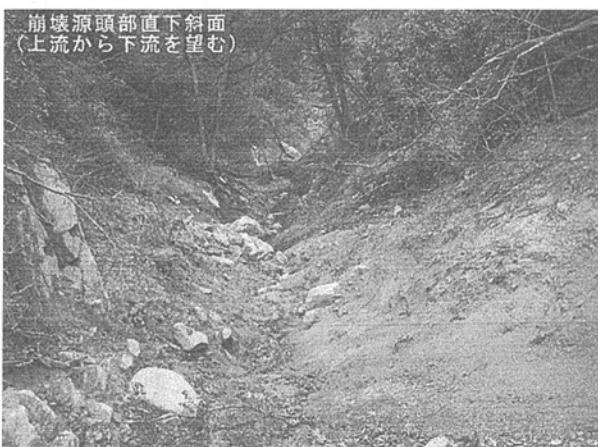
写真-5 崩壊源頭部直下の斜面 (上流から下流を望む)

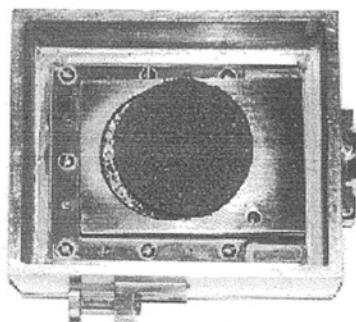
写真-6 試験終了後のせん断面の状況(上: まさ土, 下: 花崗岩)

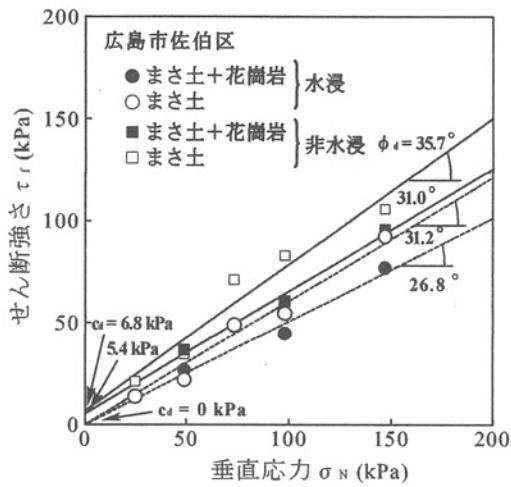
図-4 まさ土と花崗岩の境界面のせん断強さ<sup>4)</sup>

さ土のみの供試体、まさ土と花崗岩を貼り合わせた供試体の一面せん断試験結果<sup>4)</sup>を示している。貼り合わせ供試体の場合、水浸状態では粘着力 $c_d=0\text{ kPa}$ 、内部摩擦角 $\phi_d=26.8^\circ$ が得られた。一方、まさ土単体の場合、水浸状態では $c_d=0\text{ kPa}$ 、 $\phi_d=31.2^\circ$ が得られた。 $\phi$ は貼り合わせ供試体のほうがまさ土のみよりも $4.4^\circ$ 小さく、まさ土と花崗岩の境界面で崩壊が発生しやすいことが示唆された。今回は、この強度定数を代用して、本斜面に対して極限平衡法による安定解析を実施した。

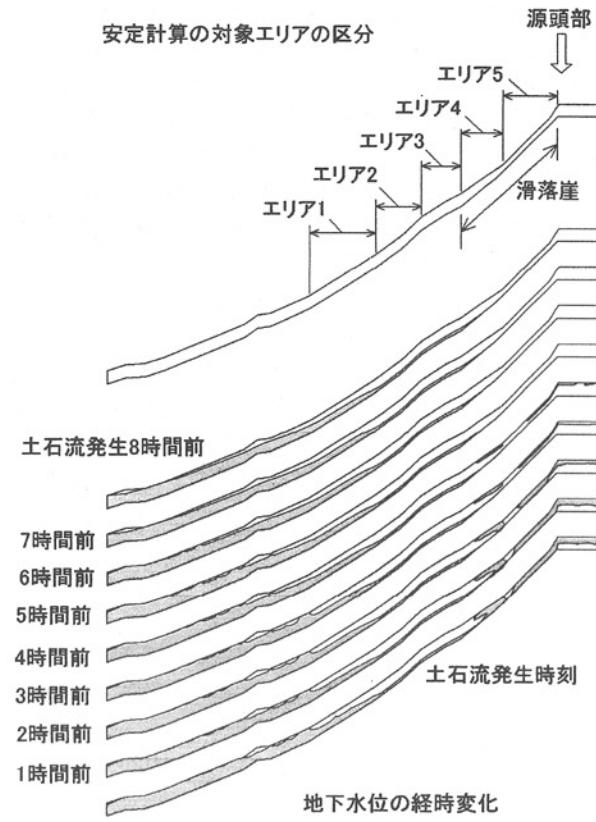
上述のデータを用いて、浸透流解析から得られた土石流発生8時間前から土石流発生時までの地下水位の経時変化を図-6に示す。また同図には安定計算の対象とした斜面で区分したエリア1～5を示している。同図から、モデル下部の緩傾斜部において地下水位が徐々に上昇し、崩壊発生時にはほぼ完全飽和に近くなっていることがわかる。しかし、エリア1, 2, 3の地下水位は土石流発生8時間前から発生時刻に至るまで大きな変化がみられない。また、エリア4, 5では土石流発生4時間前から地下水位が形成され、崩壊発生時には大きな飽和領域が形成されていることがわかる。これに較べてエリア1～3には飽和領域の形成は見られない。これはエリア4, 5のまさ土の層厚が薄いためにエリア1～3に較べて飽和度の上昇が早く、降雨強度の上昇とともに斜面表層から飽和領域が形成されたためと考える。また、エリア5の崩壊形態は崩壊跡に基盤岩が露出せず、崩壊土は滑落崖直下に残留

して下流まで流下していない。これは、まさ土層の中で飽和度の上昇に伴ってすべりが発生したことを示唆しており、解析結果で得られたエリア4, 5での飽和領域の形成と良く合っている。

図-6 地下水位の経時変化と対象エリアの区分

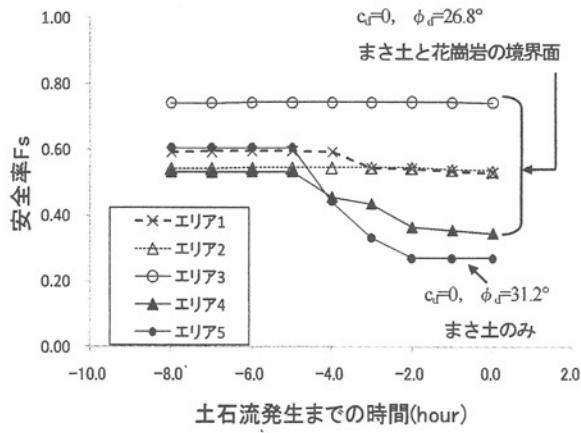
土石流発生までの地下水位変化に対応した各エリアの安全率 $F_s$ を求めた。ここで、安全率の計算方法としては、無限長斜面の極限平衡式を用いた。なお、強度定数としては、まさ土内でのすべりが推測されるエリア5には、前述のように、まさ土のみの強度定数を、まさ土と花崗岩の境界面でのすべりが推測されるエリア1～4には、境界部供試体の強度定数を用いた<sup>4)</sup>。図-6に示した区分した斜面毎の安全率の経時変化を図-7に示す。安全率は土石流発生8時間前の時点においても全体に1.0を下回っているが、これは、不飽和状態で保持されていたサクションを強度として見込んでいないこと、エリア1～4は谷部であり三次元効果が強く働くすべり形状であるが、今回の安定計算ではこの点を計算に考慮していない等が原因として考えられる。安全率の低下は斜面中央部のエリア1と滑落崖付近のエリア4, 5において見られ、土石流発生の原因となった崩壊は滑落崖と、斜面中央部の2箇所が考えられる。

図-7 安全率の経時変化
